**1998 CEYHAN DEPREMİ, DEPREMDE HASAR GÖREN  
YAPILAR VE GÜÇLENDİRİLMESİ**

YÜKSEK LİSANS TEZİ  
İNŞAAT MÜHENDİSLİĞİ ANABİLİMDALI

ELAZIĞ, 2006

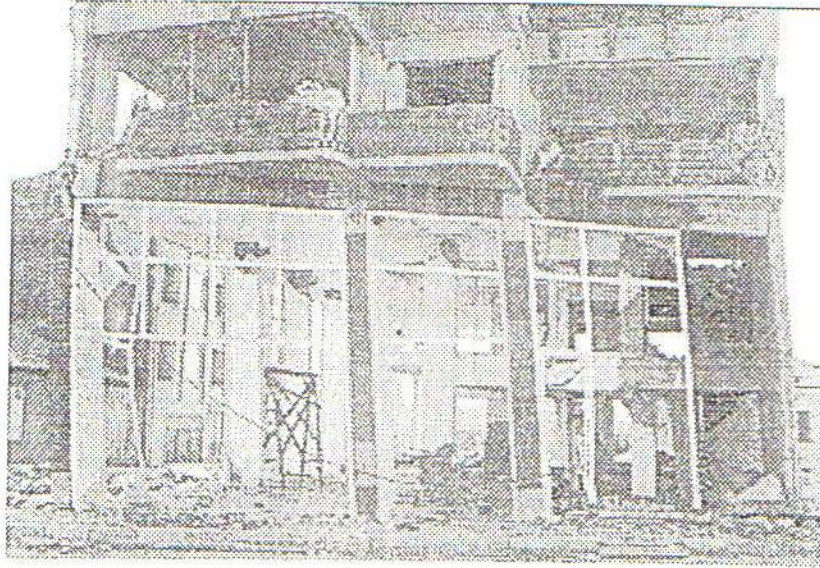
27 Haziran 1998’de yaşanan deprem sonrasında bölgede yumuşak veya zayıf kattan dolayı hasara uğramış birçok bina bulunmaktadır. Şekil 5.12.’de yumuşak kattan dolayı hasar görmüş bir binanın fotoğrafı gösterilmiştir.

**Şekil 5.12.** Yumuşak Kattan Dolayı Hasar Uğramış Bina

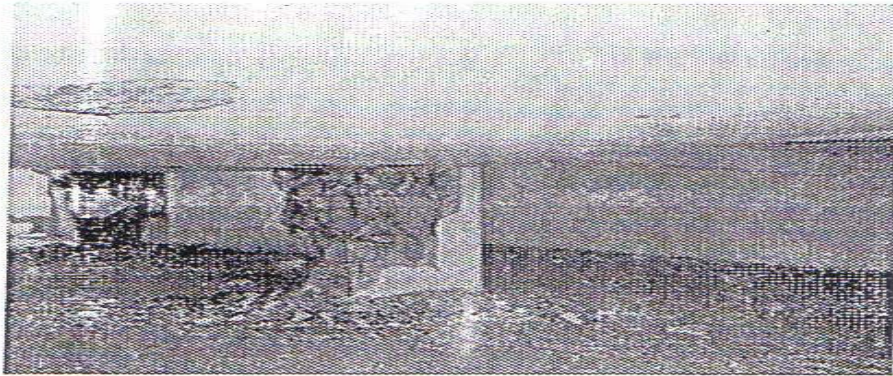
Kısa kolon uygulamasının ülkemizde çok sık rastlanılmamasını bir avantaj değerlendirebiliriz. Ancak deprem bölgesinde az da olsa bulunan bu tür yapılarda, kısa kolondan dolayı oluşan hasarlar oluşmuştur. Kısa kolon hasarını gösteren bir örnek, Şekil 5.14.'de gösterilmiştir.

**Şekil 5.14. Kısa Kolon Hasarı**

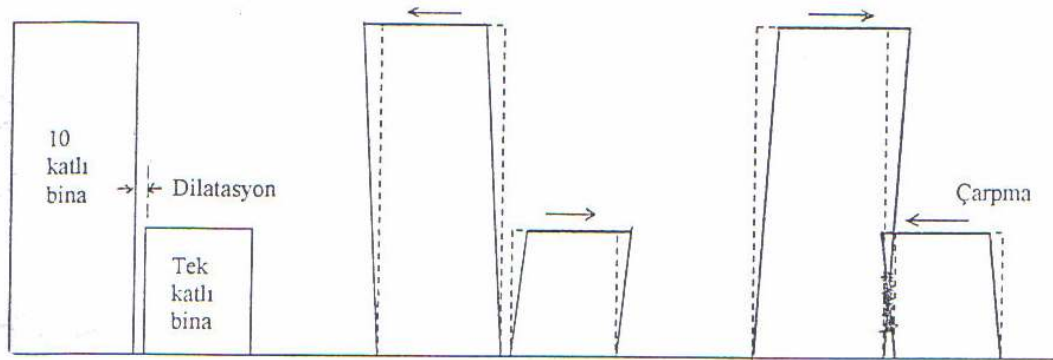
**Şekil 5.16.** Deprem Derzleri Yetersiz Binanın Çarpışması

Derz ile ayrılmamış bir binada meydana gelen hasarlar yukarıda yer alan Şekil 5.16.’da gösterilmiştir. Binanın birinde oluşan hasar derz ile ayrılmayan ikinci kısımda devam etmektedir.

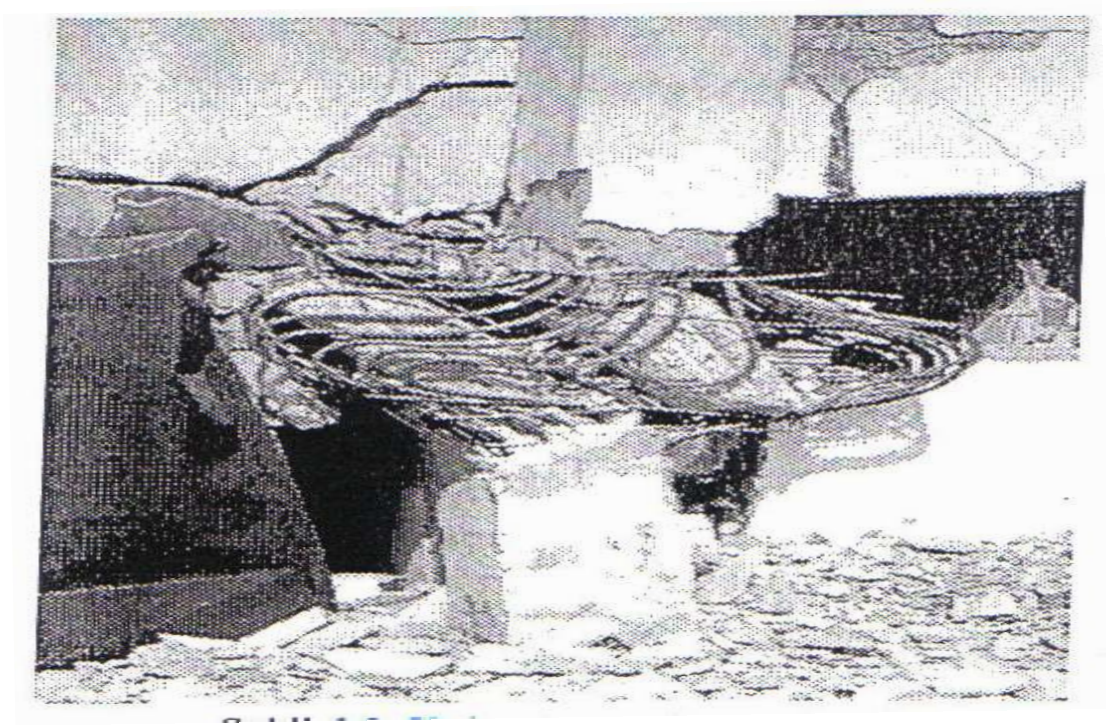
Sargı donatısı olarak yerleştirilen etriyelerin uçları, 135° bükülerek çekirdeğe yerleştirilmelidir. Ülkemizde bu yapılmamaktadır. 90° bükülmesi ile etriye uçlarının kenetlenmesi kabuk betonu içinde kalmaktadır. Kabuk dökülünce etriye açılmakta ve sargı etkisi yok olmaktadır. Etriye uçlarının 135° bükülmemesi ile etriyelerin açılması ve kolon boyuna donatılarının burkulması sonucu hasar meydana gelen kolona ait fotoğraf Şekil 5.17.'de gösterilmektedir.

**Şekil 5.17.** Kolonda Meydana Gelen Hasar

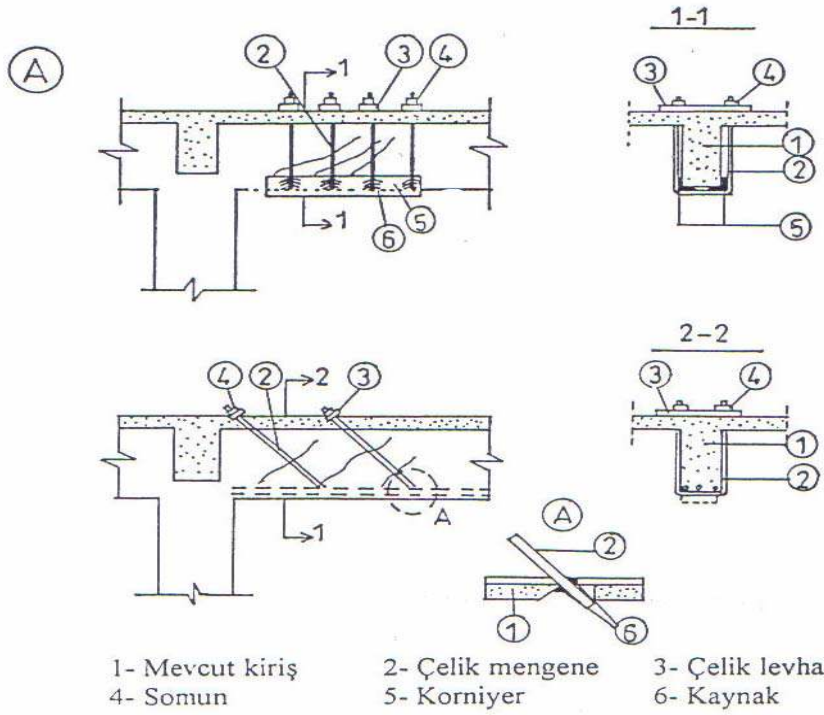
**Şekil.7.4.** Kirişin Çelik Levhalarla Güçlendirilmesi

Depremde hasar gören bir binada kirişin çelik lamalar sarılarak güçlendirilmesine bir örnek Şekil 7.4. de gösterilmektedir.

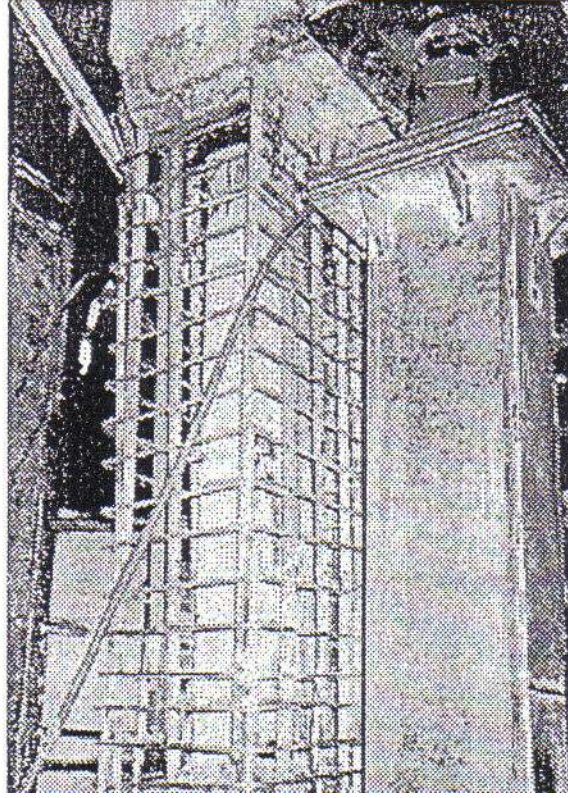
**Şekil. 7.8.** Kolonun Mantolanarak Güçlendirilmesi

Hasarlı kolonun askıya alınarak mantolanmasına ilişkin bir örnek Şekil 7.8.' de gösterilmektedir.
