Sanatta Yeterlik Tezi

**20. YY. İSTANBUL TARİHİ YARIMADA BÖLGESİ ÇİNİLİ YAPILARI VE  
LİMAN HAN – HOBYAR MESCİDİ ÇİNİLERİNİN KORUMA ÖNERİSİ**

### 2.2.1. Liman Han Çinilerin Mevcut Durum Tespiti ve Hasar Tespit Planları

### **2.3.1. Hobyar Mescidi Çinilerinin Mevcut Durum Tespiti ve Hasar Tespit Planları**

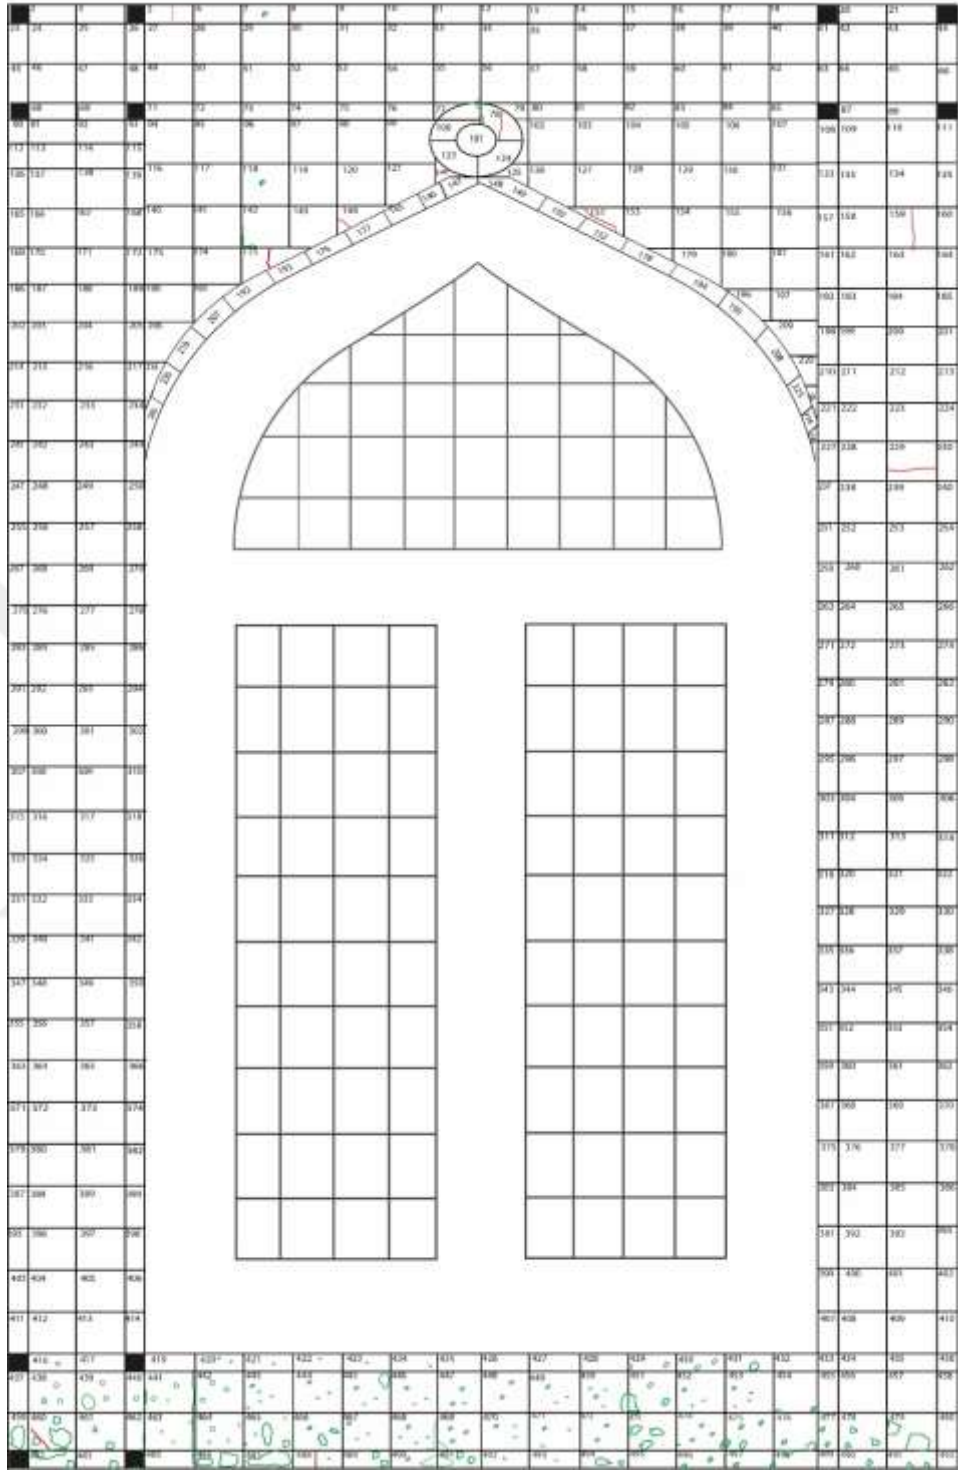
Şekil 86: Pano 1 hasar tespit planı (Koçak, 2021).

Kuzey cephede görülen bozulmalarda; sır çatlamaları, bünye çatlaması ve kırılması, bünye veya sır kopmaları, çini yüzeylerinde koyu renkli kirlilikler vardır. Önünde cadde bulunan mescit trafiğe açık bir durumdadır. Caddeye bakan güney cephedeki bozulmalarda; egzozdan çıkan gazlardan dolayı oluşan yoğun siyah bir kirlilik ve kuş pisliklerinin oluşturduğu biyolojik kirlenmeler olarak vardır. İnsanların ulaşabileceği yakınlıkta olması tahribatlarda etkili olmuştur.
