**2003 BİNGÖL DEPREMİ SONRASI BİNGÖL İLİNİN  
HASAR DURUMLARININ ANALİZİ**

**Yüksek Lisans Tezi**

**T.C**  
**FIRAT ÜNİVERSİTESİ**  
**FEN BİLİMLERİ ENSTİTÜSÜ**

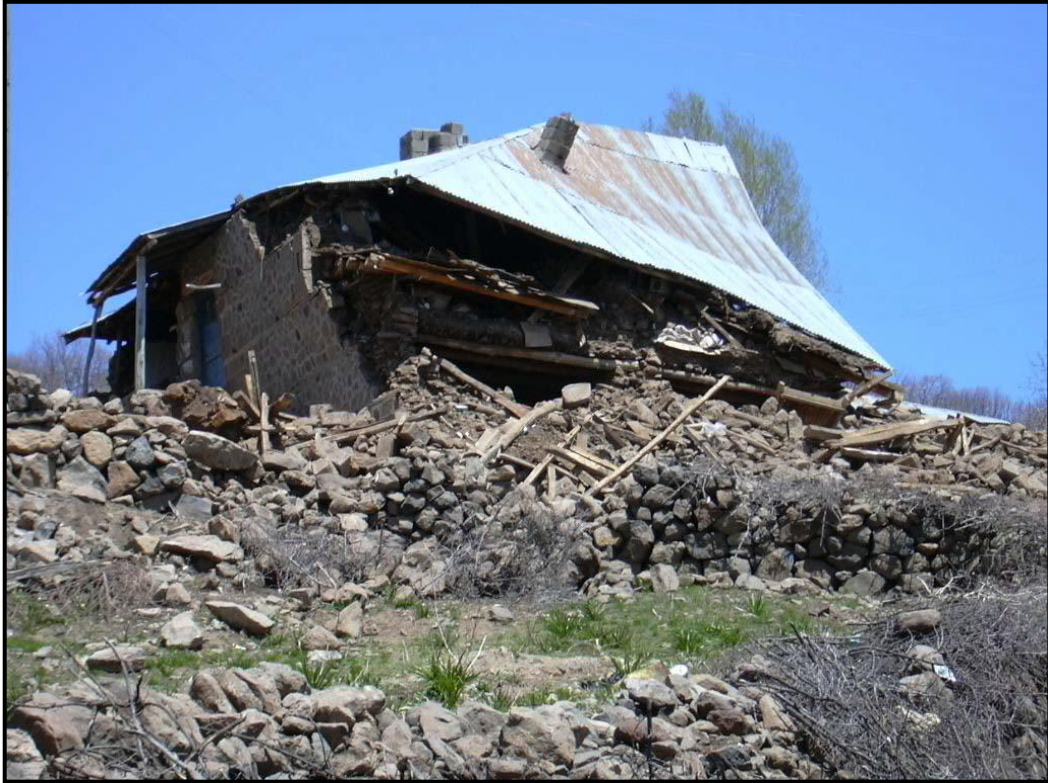
Şekil 4.5 Yetersiz dayanıma sahip yığma bina [21]

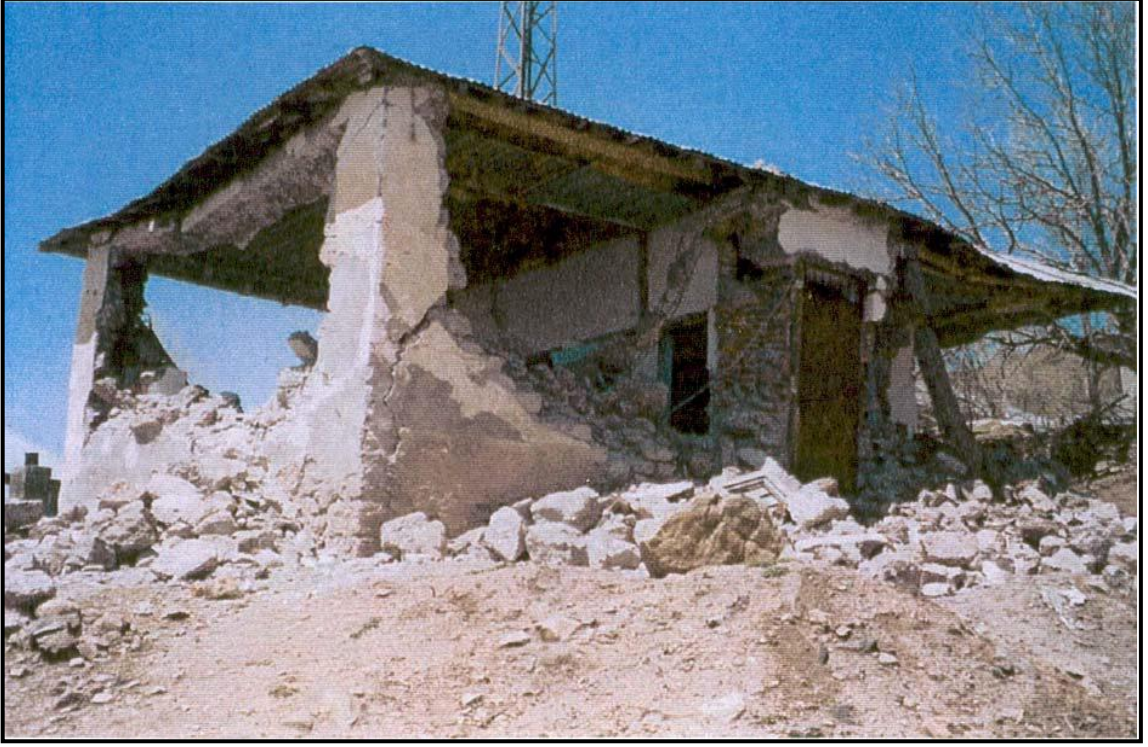
**Şekil 4.6** Köşe tokluğu kısmen kurulmuş ancak hatılsız ve moloz taş duvarlı yığma bina [21]

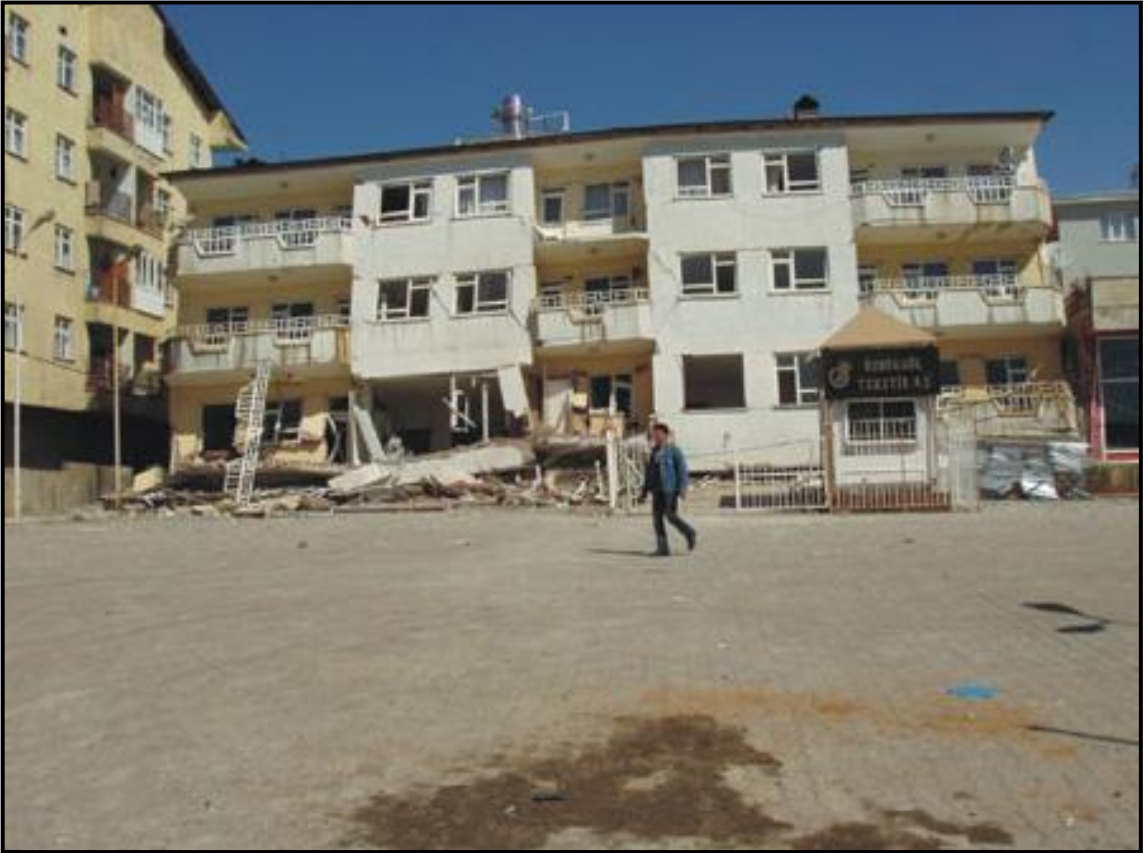
**Şekil 4.7** Bingöl kent merkezinde depremde giriş katı mukavemetsizliği nedeniyle ağır hasar görmüş bina [16]

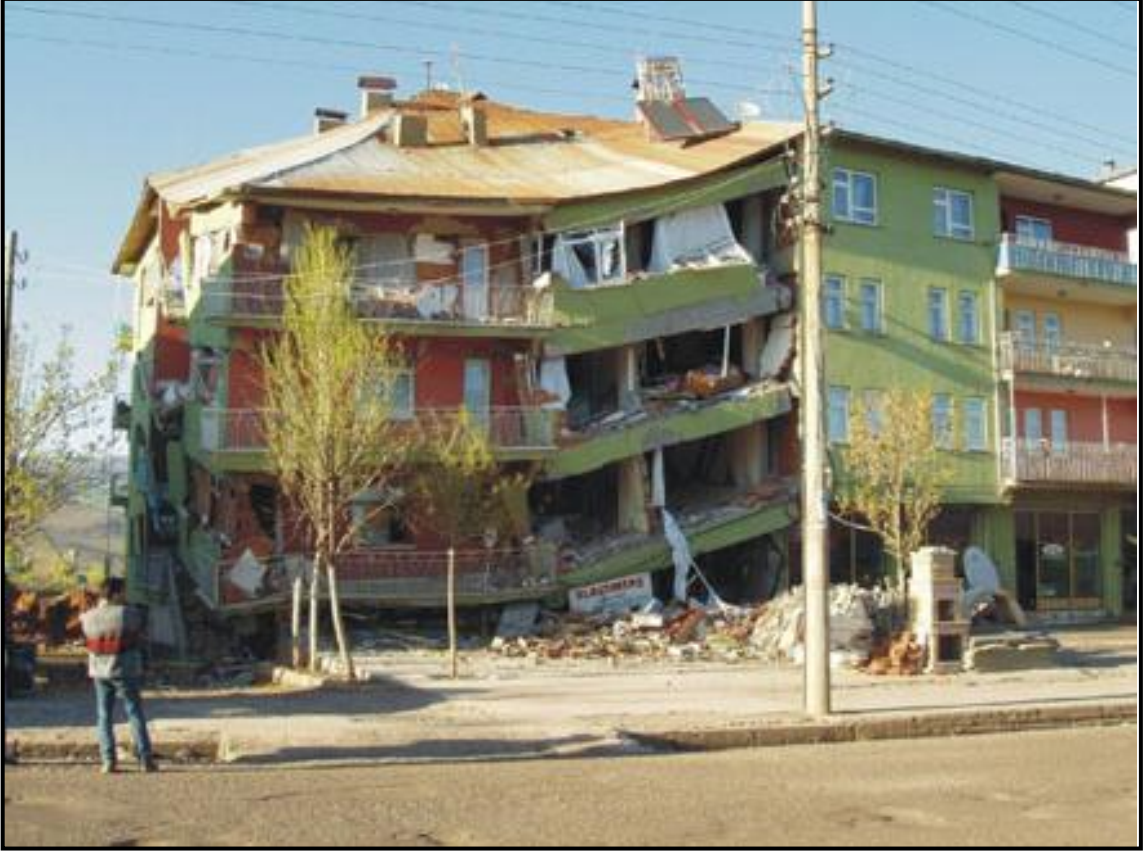
Şekil 4.8 Bingöl kent merkezinde depremde giriş katı mukavemetsizliği nedeniyle ağır hasar görmüş bina [16]

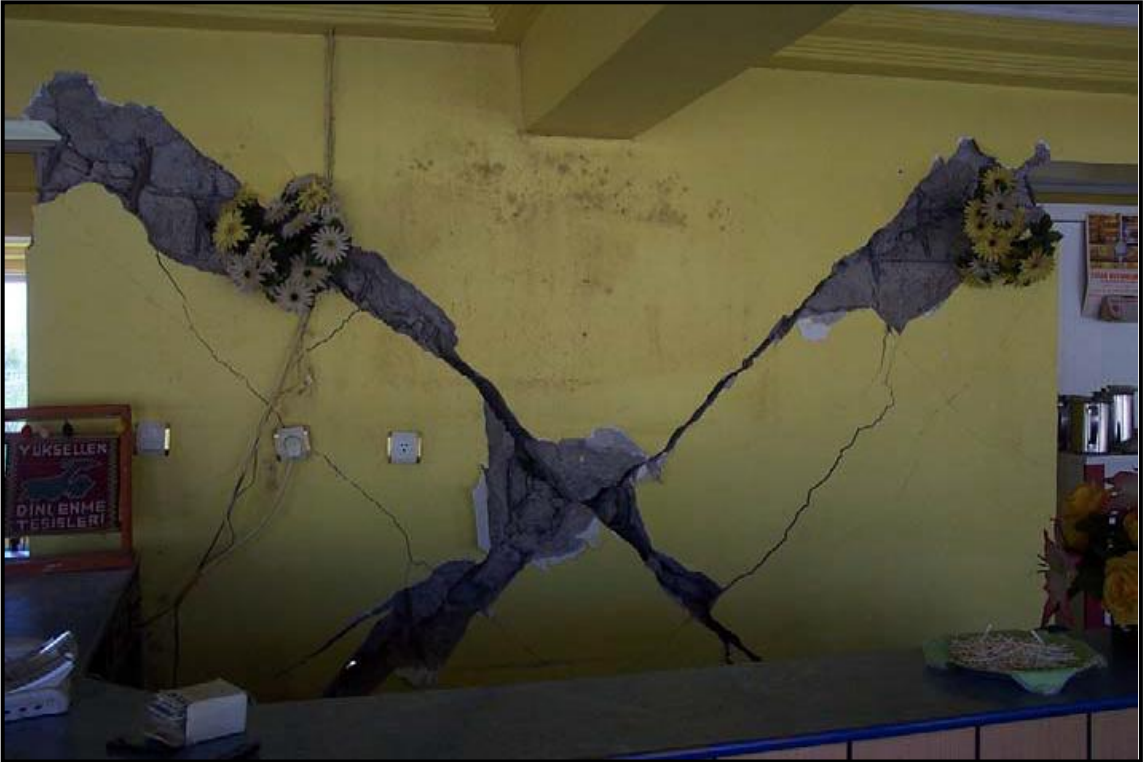
Şekil 4.9 Kesme çatlakları [12]

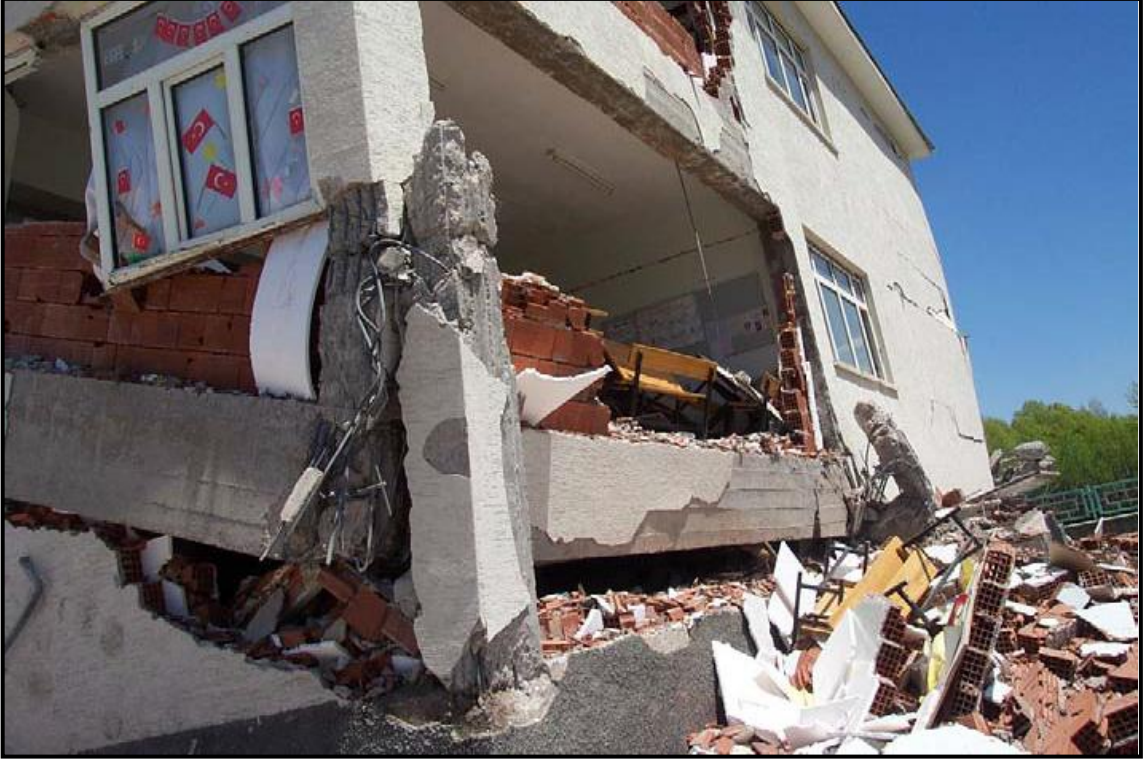
Şekil 4.10 Kolon kesmesi [12]

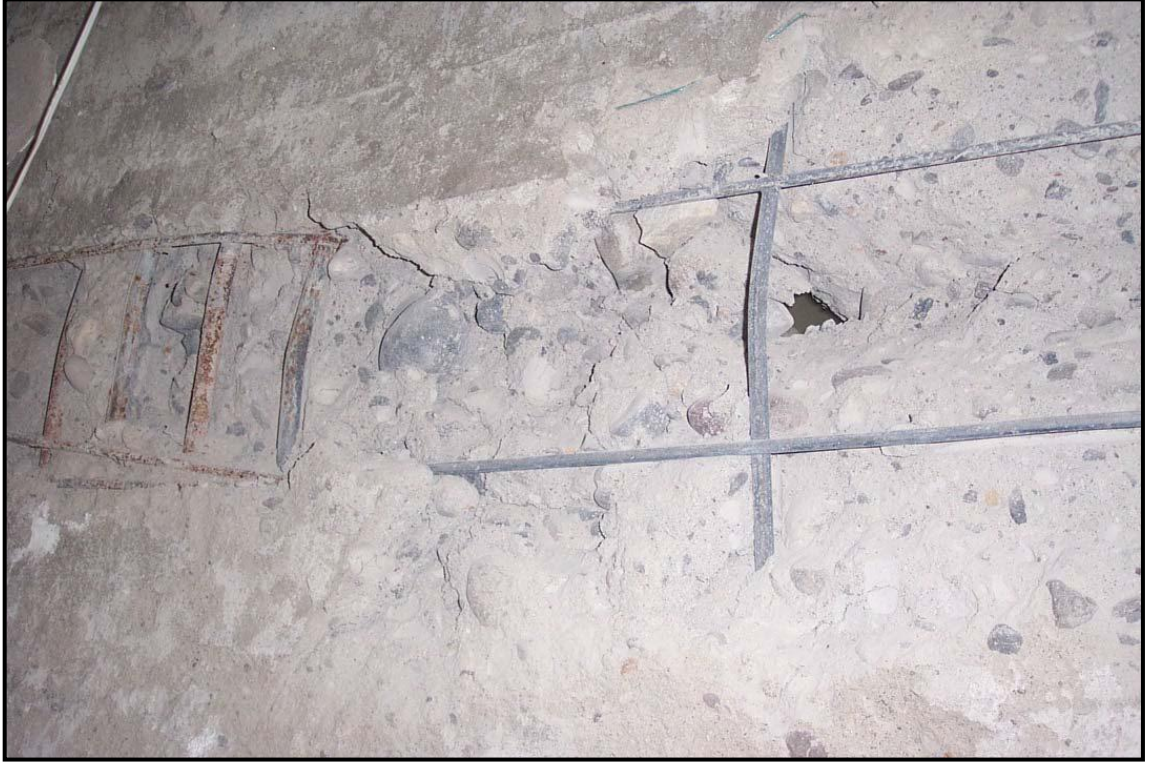
Şekil 4.12 Donatı ve malzeme kusurları [12]

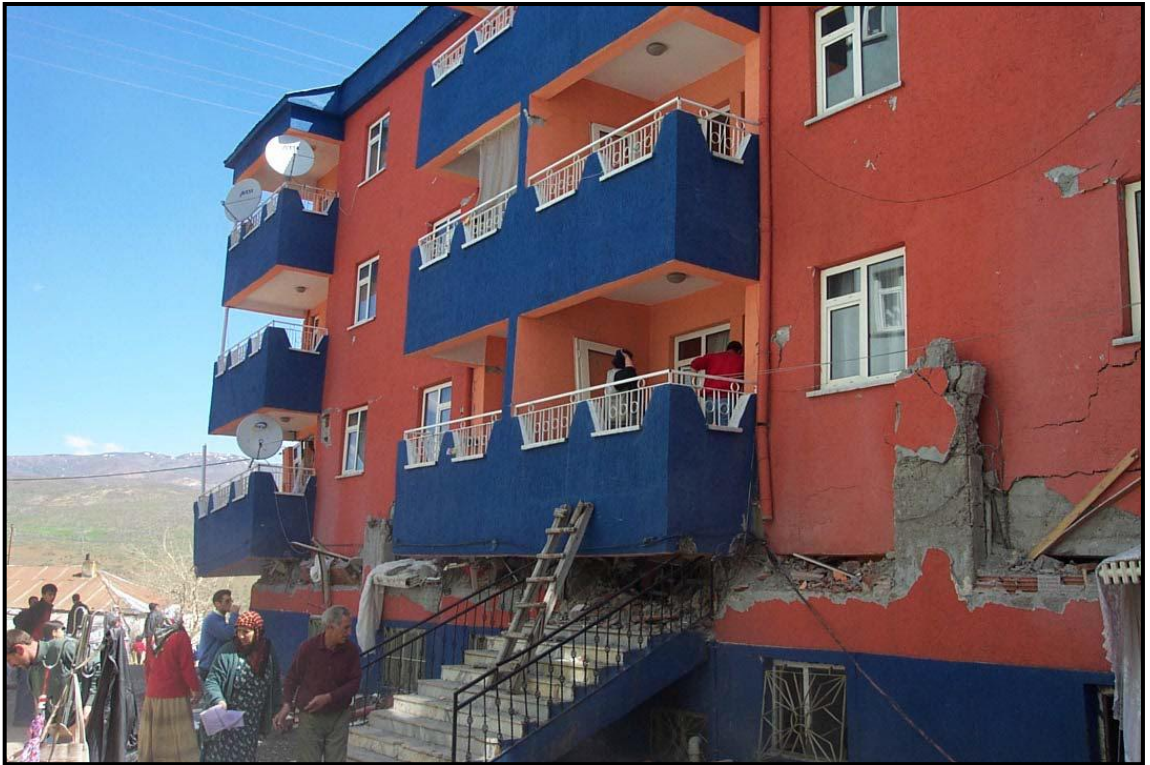
Şekil 4.13 Kolon patlaması [12]

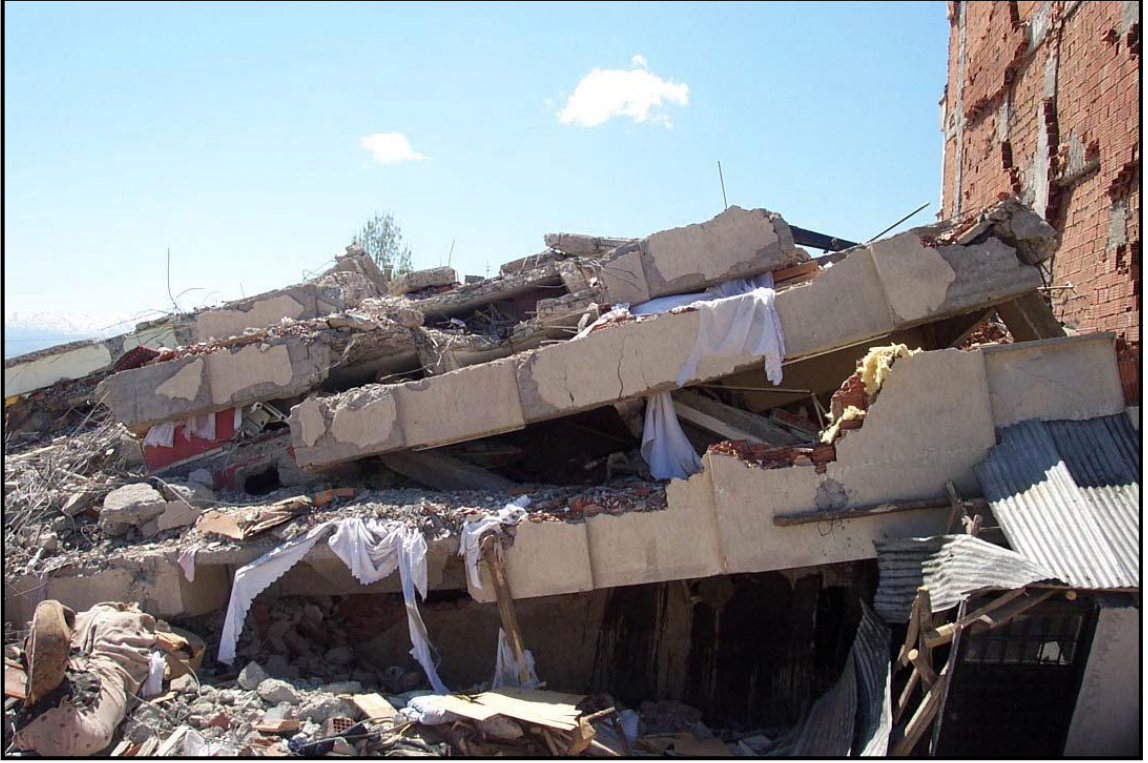
Şekil 4.14 Deprem yönetmeliğine ve standartlara uygun olmadan yapılan bir yapı örneği [12]

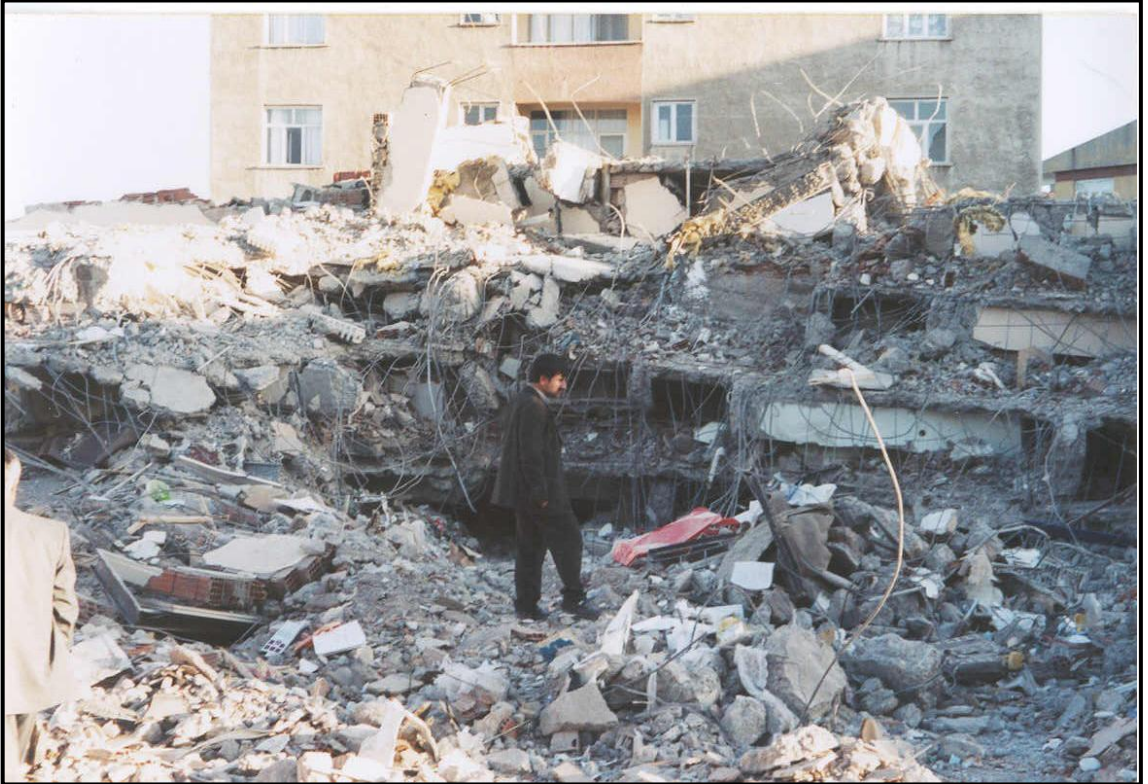
Şekil 4.15 Kolon ve kiriş çözülmüne bağlı tam göçme [21]

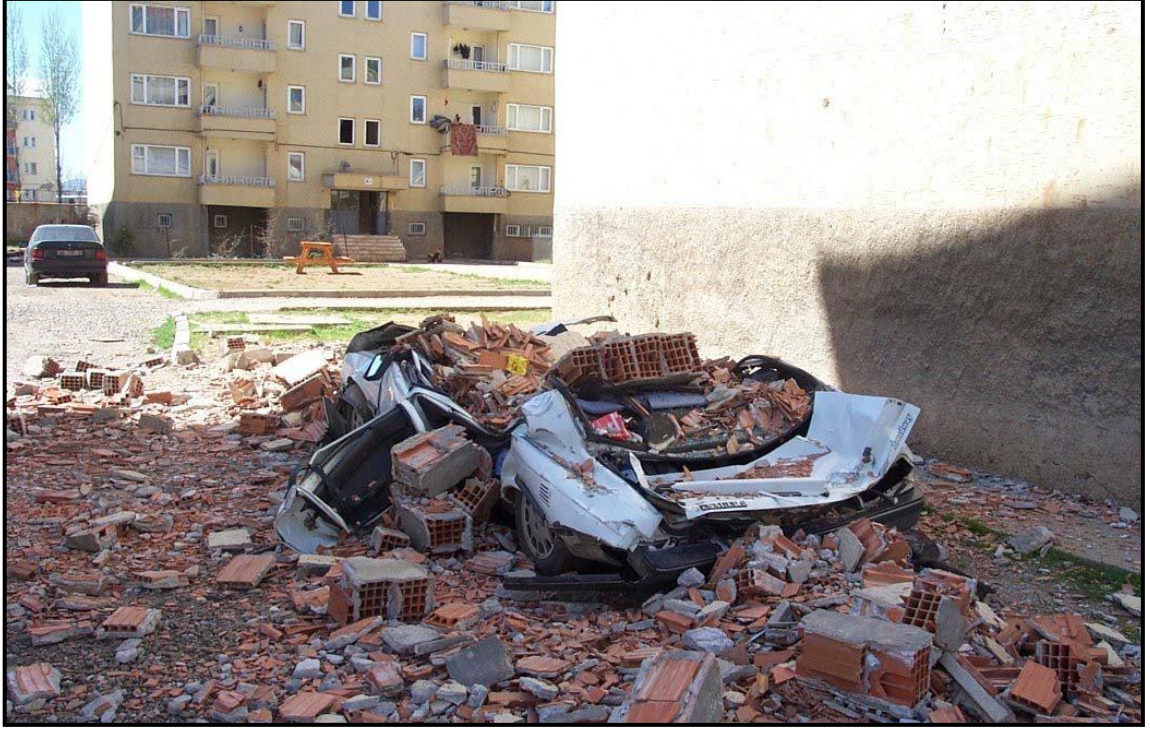
Şekil 4.16 Çatı çökmesi ve meydana getirdiği hasar [12]

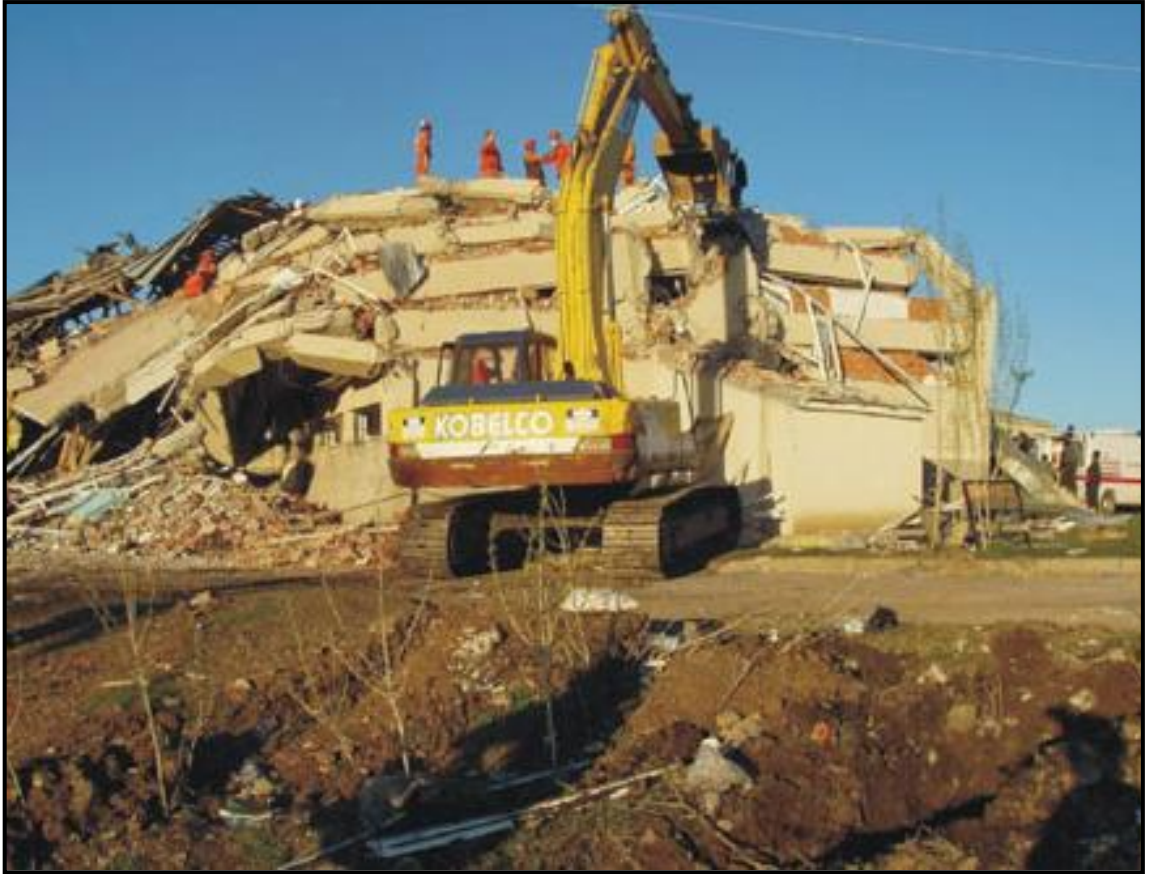
Şekil 4.17 Depremde tamamen göçmüş ve 84 öğrenci ile 1 öğretmenin ölümüne yol açmış olan Çeltiksuyu Yatılı Bölge Okulu pansiyon binasının görünümü [16]

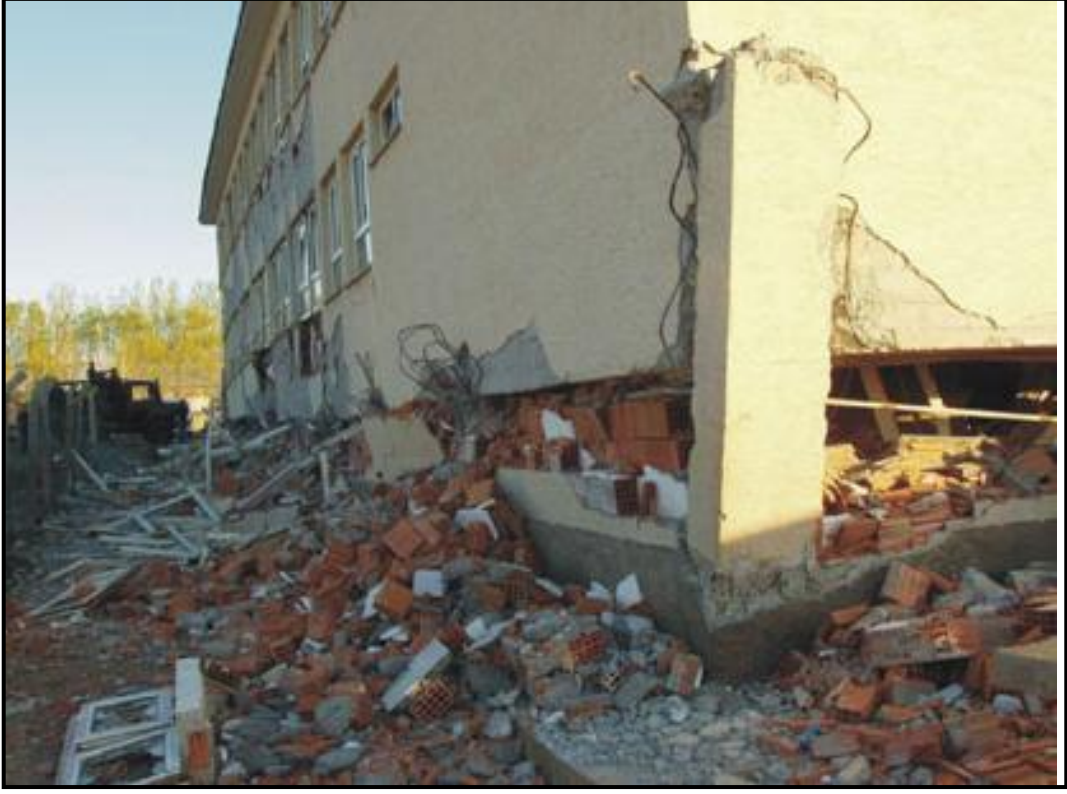
**Şekil 4.18** Kolonların kırılması sonucu 2. ve 3. katları giriş katı üzerine oturmuş olan Çeltiksuyu Yatılı Bölge Okulunun görünümü [16]

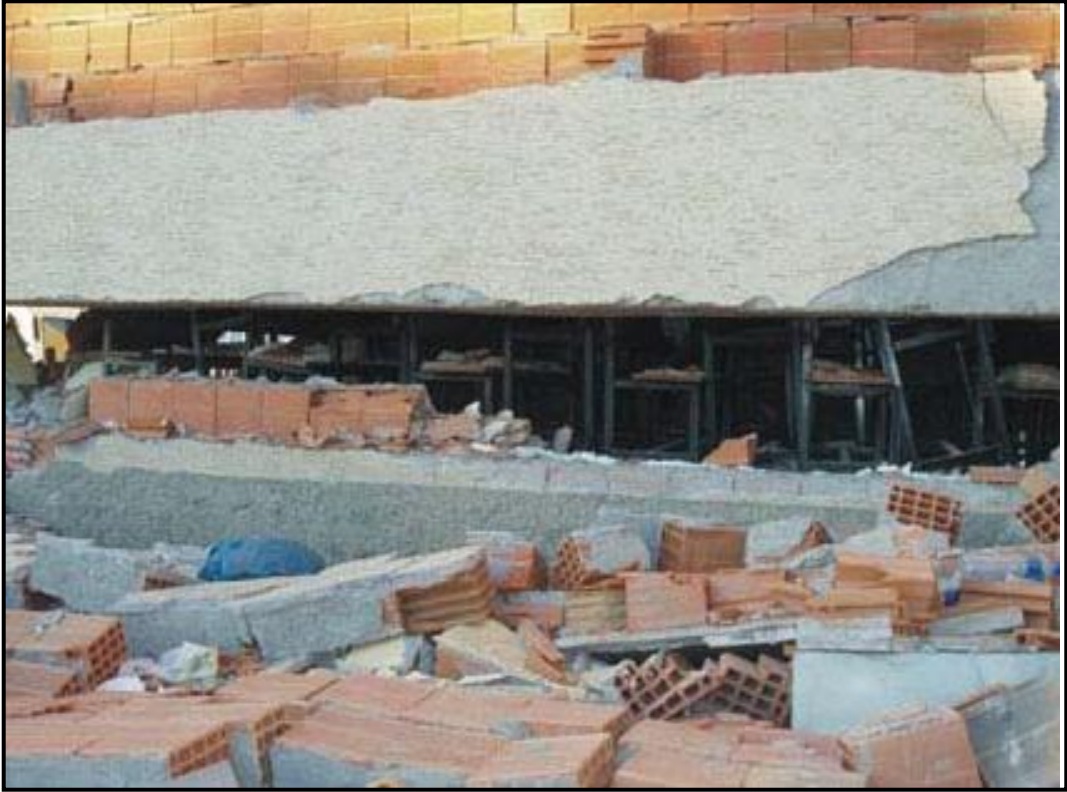
**Şekil 4.19** Çeltiksuyu Yatılı Bölge Okulu giriş kattaki kolonların kırılması sonucu 2. ve 3. katların giriş kattaki dersanelerdeki demir profillerden yapılmış sıraların üzerine oturmuş hali [16]

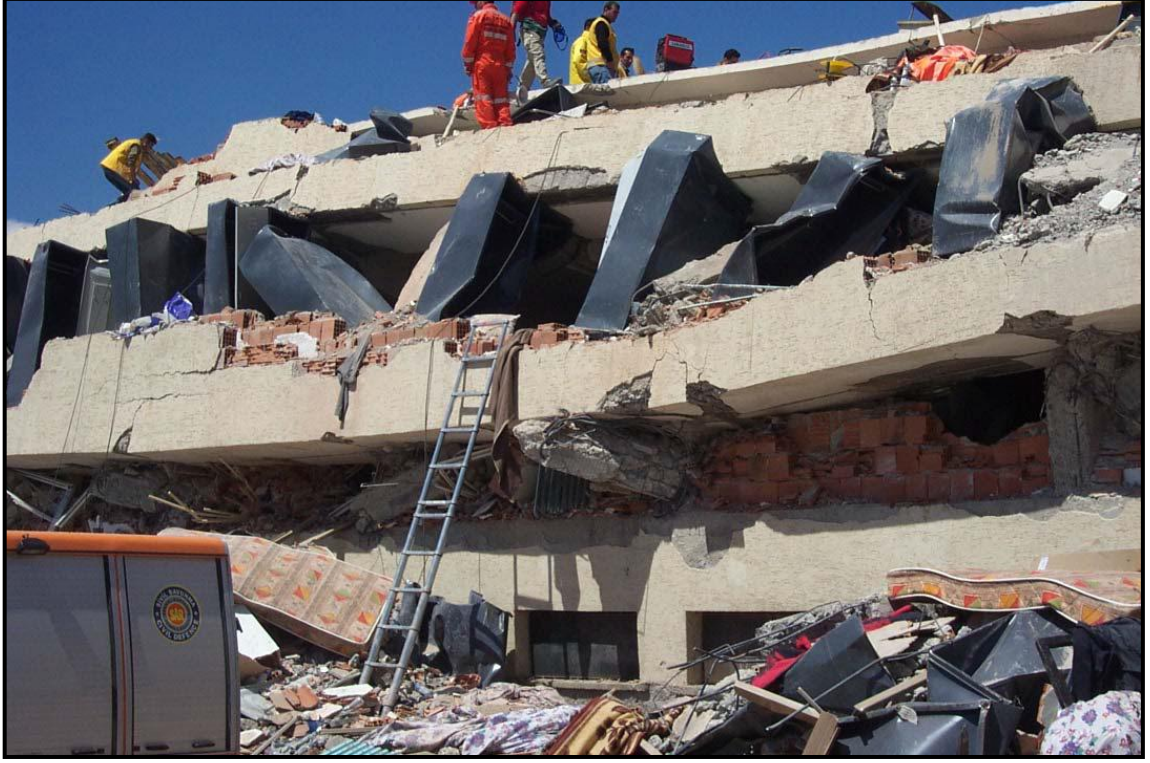
**Şekil 4.20** Çeltiksuyu Yatılı Bölge Okulu yatakhane bloğunda iki kat arasındaki kolonların kırılması sonucu üst kat döşemesinin demirden yapılmış eşya dolaplarının üzerine oturması [12]

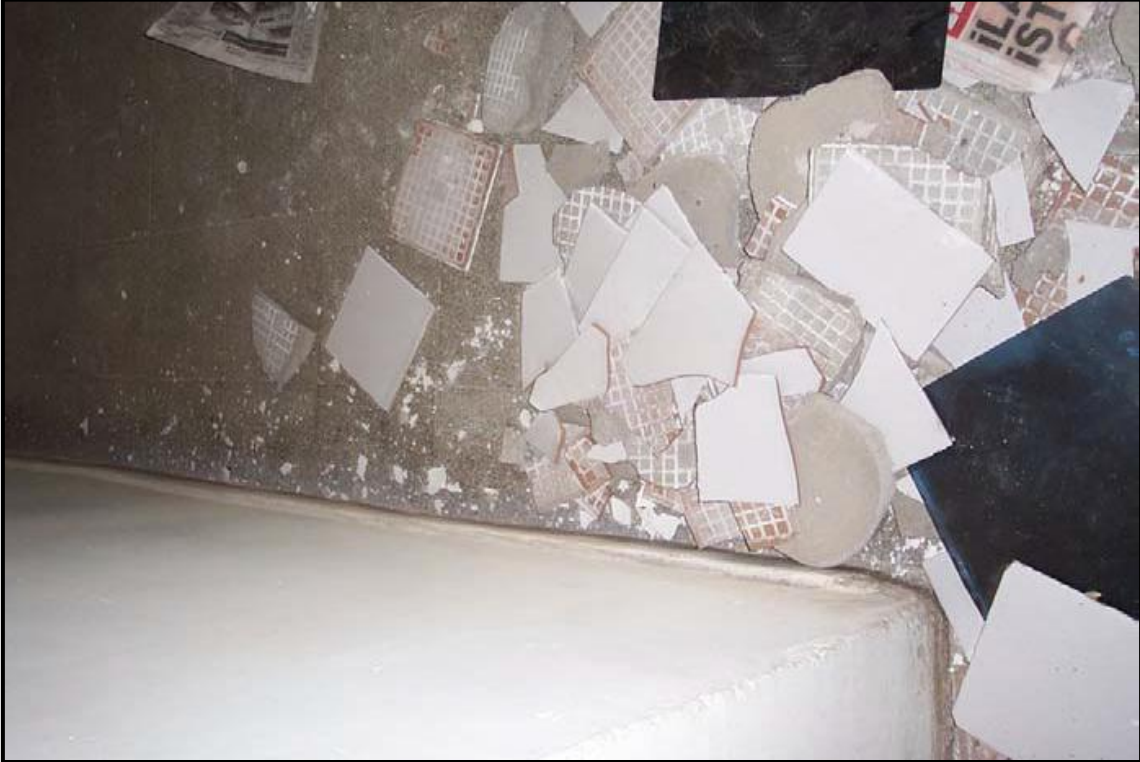
Şekil 4.23 Fayans dökülmesi [12]
