**ADİYAMAN HALİL BİLGİÇ EVİ RESTORASYON VE KORUMA**  
**ÇALIŞMASI**

**YÜKSEK LİSANS TEZİ**

**MİMARLIK ANABİLİM DALI**

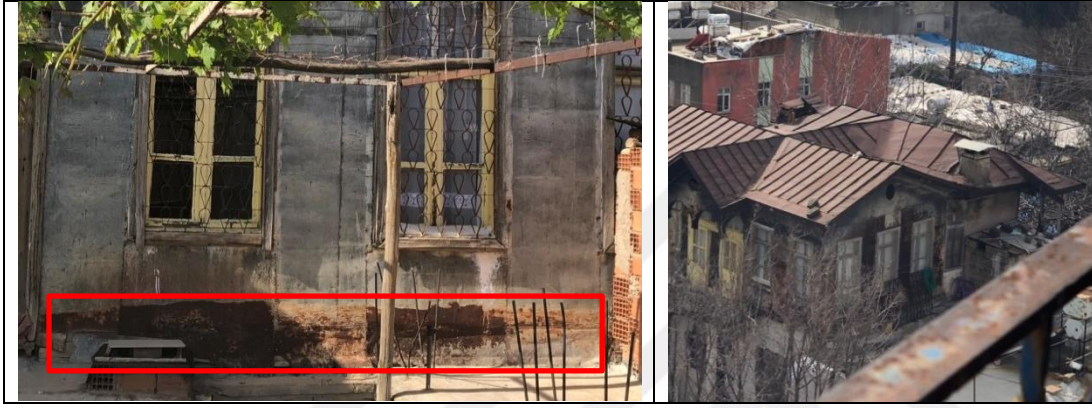
Yapıda bulunan metal elemanların özellikle cephe kaplamasında herhangi bir koruyucu malzeme uygulanmaması ve düzenli bakımlarının yapılmaması korozyonu hızlandırmış ve bu yüzeylerde pas akmasına neden olmuştur. Korozyonun yanında cephe eteklerindeki metal elemanlarda fiziki biçim bozulmaları ile kırılma ve kopmalar da mevcuttur (Şekil 4.117.).

Şekil 4.117. Metal elemandaki bozulma (a: Kuzey cephede yer alan; b: Doğu ve güney cephelerde yer alan)

\*Bodrum, zemin ve birinci katlarda bulunan pencere şebekelerinin koruyucu boya tabakaları zaman içerisinde aşınmış ve korozyona maruz kalmıştır. Bu tür bozulmaya uğramış tüm metal elemanların pas ve diğer kalıntıları temizlenerek koruyucu uygulanmalıdır.

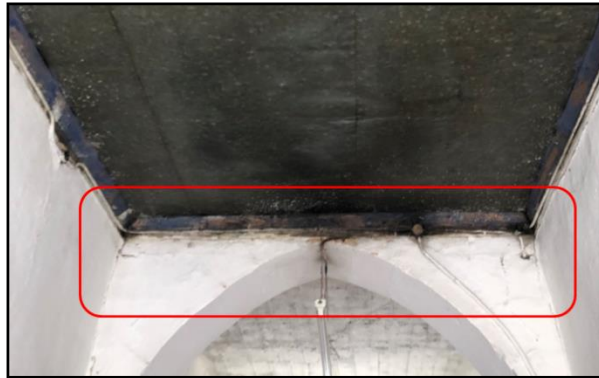
Yapıda zemin ve birinci katta yer alan metal tavan elemanlarında korozyon mevcuttur. Bu elemanlarda da herhangi bir koruma işlemi yapılmamış olması korozyonu hızlandırmış duvar yüzeyine pas akmasına sebep olmuştur (Şekil 4.118).

Şekil 4.118. Z01 Mekân tavanında metal elemandaki bozulma

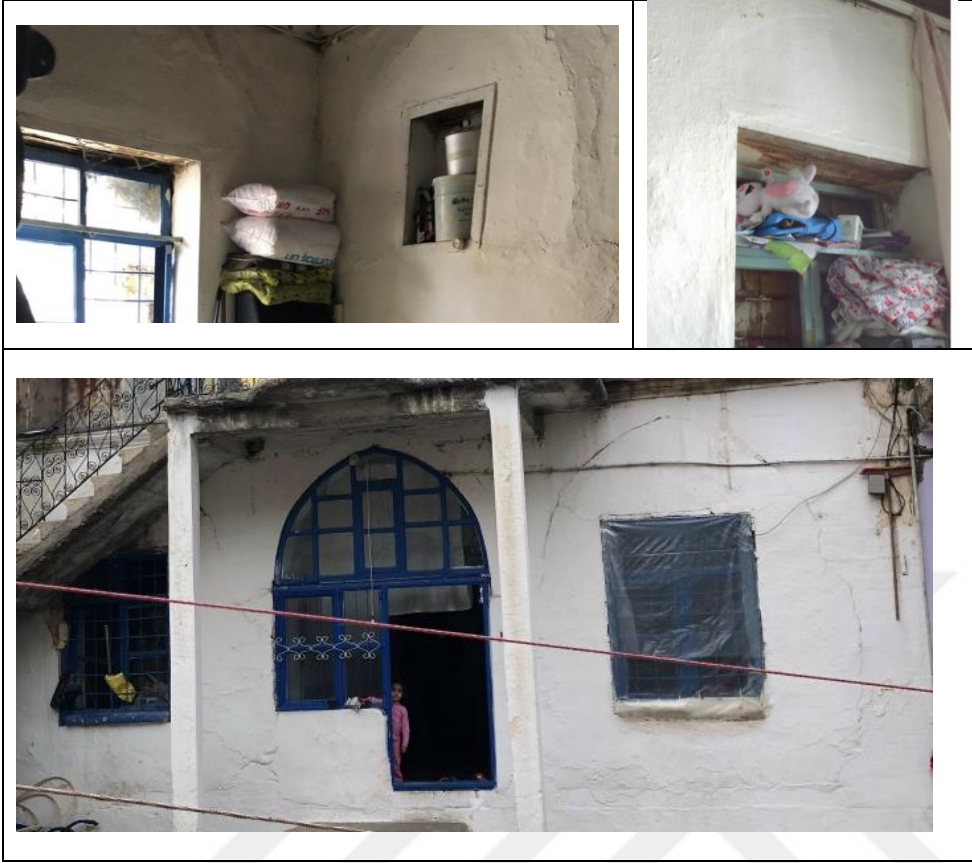
Yapının güney ve kuzey kısmında iki, doğu kısmında üç adet olmak üzere toplam yedi adet kapatılmış taş kemerden oluşan revaklı geçişin bulunduğu duvarlardaki çatlama yönlerinden anlaşılmaktadır. Ayrıca zemin kat giriş kapısının kemere oturtulmuş olması da bu kanıyı destekleyen bir başka gerekçedir. Zemin kat Z01, Z02 ve Z03 mekânlarında bu izler yer almaktadır (Şekil 4.126.).Yapıdaki İz ve Örneklerden Gelen Bilgiler). Rölöve çizimlerindeki Zemin kat Z01 mekânıyla Z01a mekânını birbirine bağlayan kemeri taşıyan iki adet sütun bulunmaktadır. Yine rölöve çizimlerinde yer alan Z03 mekânında bulunan sütun bilgileriyle diğer sütun tamamlanmıştır (Yapıdaki İz ve Örneklerden Gelen Bilgiler). Bu gerekçelerle yapının birinci dönem restitüsyon çizimlerinde zemin katta bulunan bölme duvarlar kaldırılarak, kemer açıklıkları özgün haline getirilmiş ve sütunlar tamamlanmıştır (Şekil 4.127.).

Şekil 4.126. Kapatılmış kemer izleri (a: Z03 Mekânı; b: Z02 Mekânı; c: Doğu Cephesi)
