**YÜKSEK LİSANS TEZİ**

**ADYAMAN İLİ KUM-ÇAKIL KIRMA ELEME VE YIKAMA  
TESİSLERİNİN ÇEVRESEL ETKİLERİ VE ÇÖZÜM ÖNERİLERİ**

**ÇEVRE MÜHENDİSLİĞİ ANABİLİM DALI**

**ADYAMAN, 2019**

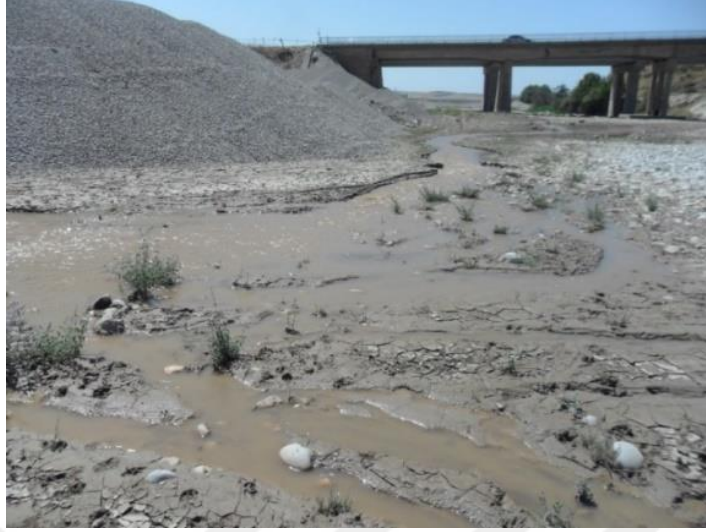
- Evsel atıksuların sızdırmaz betonarme fosseptik çukurunda biriktirildiği ve Kâhta Belediyesince düzenli olarak boşaltıldığı,
- Yıkamadan kaynaklı atık suların 5 gözlü betonarme havuzlarda biriktirildiği, Resim 4.1’de olduğu gibi kalburcu çayına deşarj edildiği geri kullanımın yapılmadığı, çökeltme havuzlarının rutin temizliğinin yapılmaması nedeniyle atıksuyun direk deşarj edildiği,
- Tesiste yemekhane olması nedeniyle bitkisel atık yağ oluştuğu,
- Tesiste bazı araçların bakımı tesis alanında yapıldığı için kullanılmış atık yağ oluştuğu,
- Tesiste oluşan tehlikeli atıklar için sızdırmaz zeminli kapalı alan olduğu,
- Tesiste emisyon azaltıcı önlemlerin Resim 4.2’de olduğu gibi tam olarak alınmadığı tespit edilmiştir.

Resim 4.1 Firma01 yıkama suları görüntüsü

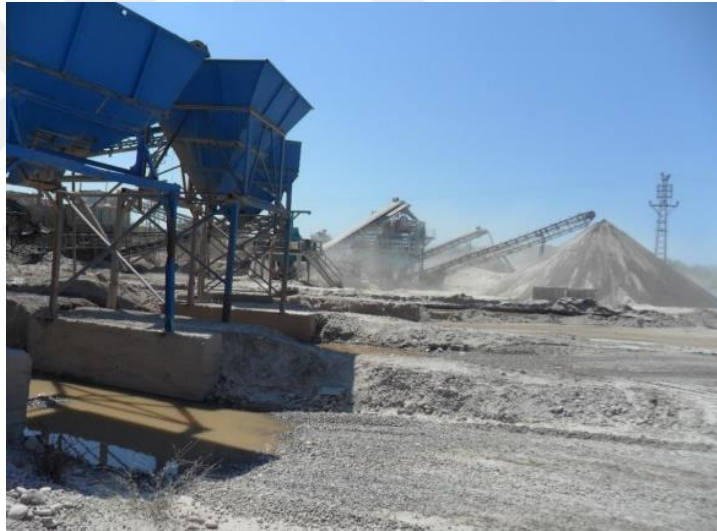
Resim 4.2 Firma01 kırma eleme tesisi

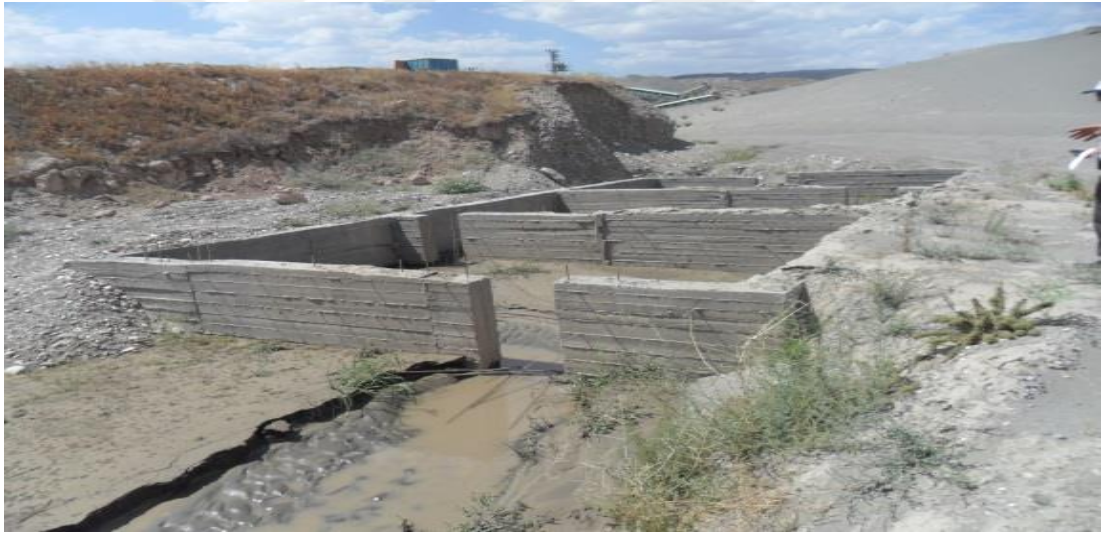
- Tesiste taşıma bantlarının kapalı olduğu,
- Yıkamada kullanılan yıkama suyu için Resim 4.3'te olduğu gibi üç gözlü betonarme havuzların olduğu ancak çökeltim havuzu projesine tam anlamıyla uyulmadığı ve havuzlarda biriken malzemenin düzenli bir şekilde boşaltılmadığından amacına yeterince hizmet edemediği,
- Personel kaynaklı atıksular için sızdırmaz fosseptik çukurunun olduğu ve vidanjörle çekildiği,
- Tesis alanında yemekhane olmadığından bitkisel atık yağ oluşmadığı,
- Araç bakımı diğer başka bir tesiste yapıldığından atık yağ, ÖTL ve kullanılmış akü oluşmadığı,
- Revir olmadığından tıbbi atık oluşmadığı tespit edilmiştir.

Resim 4.3 Firma02 çökeltim havuzu görüntüsü

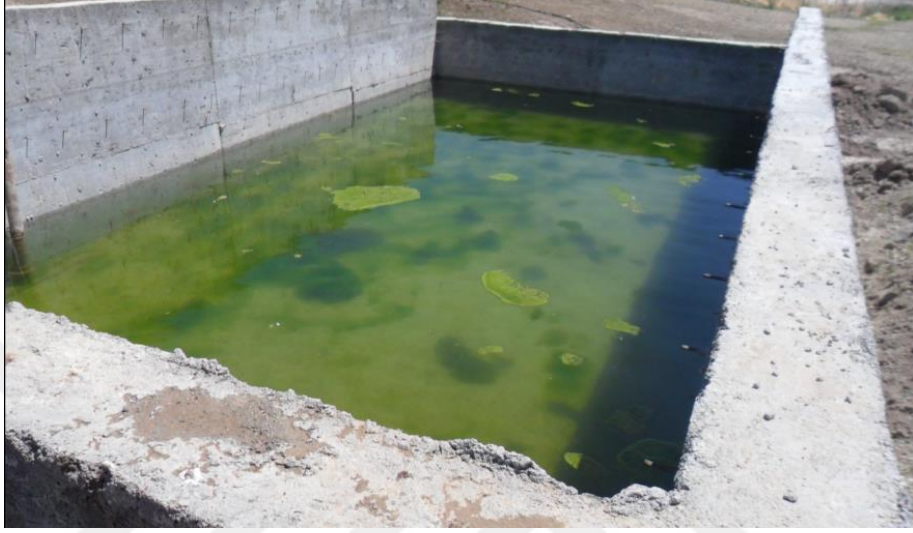
Tesise yapılan ziyaretlerde; yıkamadan kaynaklı atık suların çöktürme havuzlarda dinlendirildiği (Resim 4.4), ancak çöktürme havuzunun işlevini yerine getirmediği tespit edilmiştir.

Resim 4.4 Firma02 çöktürme havuzu görüntüsü

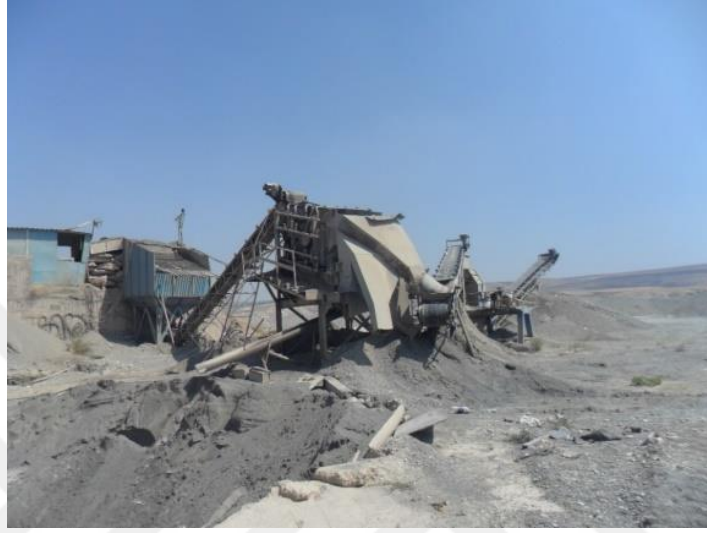
- Yıkama suyu için çökeltme havuzlarının bulunmadığı ve Göksu Çayına doğrudan deşarj yapıldığı,
- Tesiste kullanılan kırıcıların ve taşıma bantlarının Resim 4.5'te olduğu gibi üzerinin açık olduğu,
- Fosseptik çukurunun uygun olmadığı
- Tesiste revir olmadığından tıbbi atık oluşmadığı
- Yemekhane olmadığına bitkisel atık yağ oluşmadığı
- Resim 4.6'da olduğu gibi PTD'nda belirtilen alana uyulmadığı

Resim 4.5 Firma04 taşıma bantları görünümü

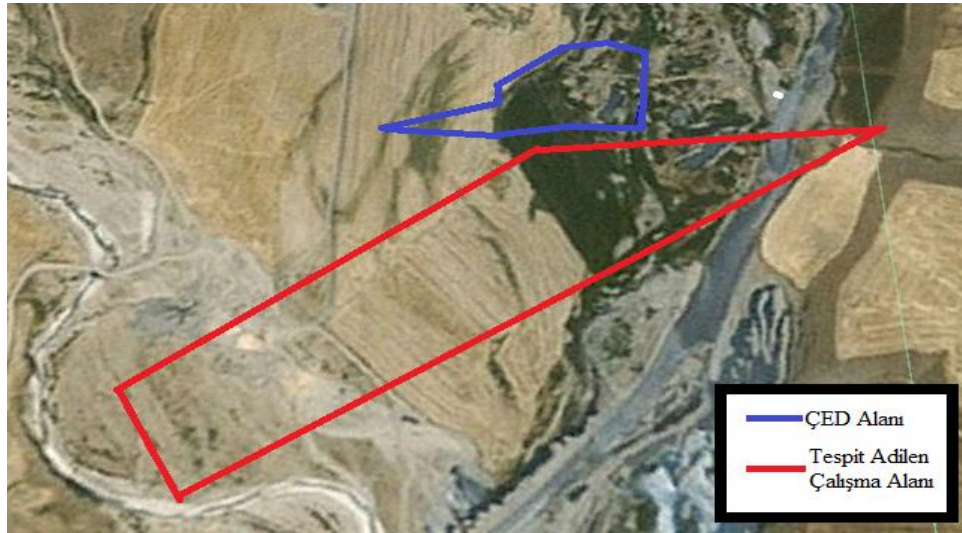
Resim 4.6 Firma04 çalışma alanı

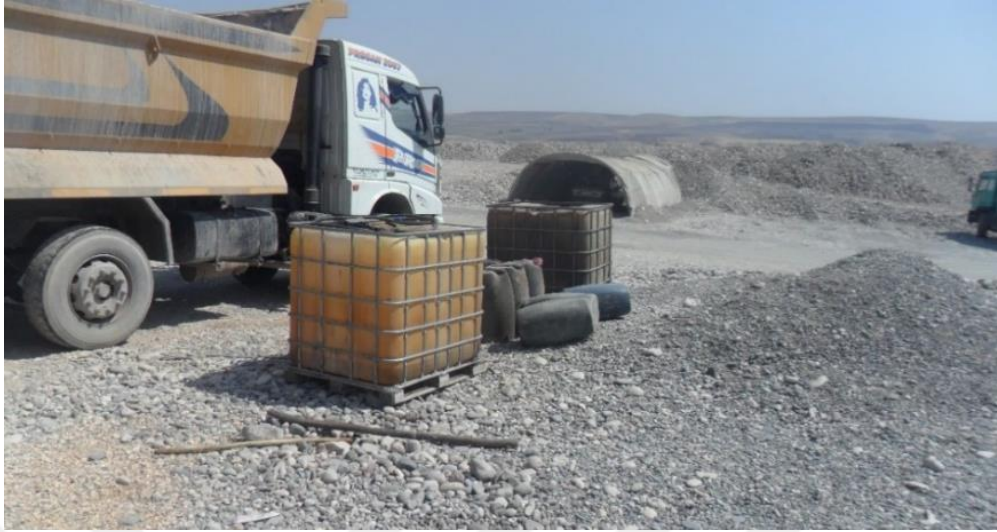
- Tesise ait tehlikeli atıklar Resim 4.7’de görüldüğü gibi herhangi bir sızdırmazsız kapalı alanın olmadığı ve oluşan tehlikeli atıklar için gerekli önlemlerin alınmadığı tespit edilmiştir.

Resim 4.7 Firma04 tehlikeli atık görünümü

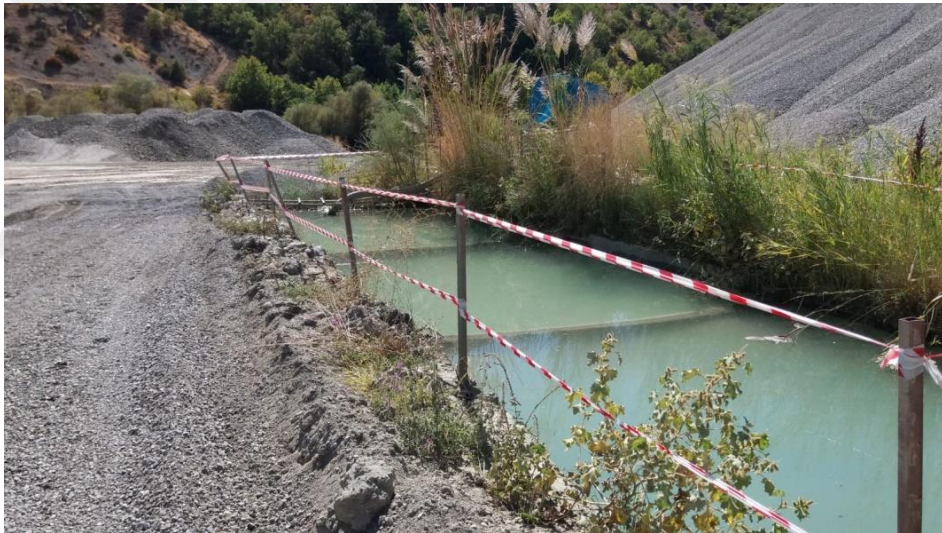
Resim 4.8 Firma05 çöktürme havuzu görüntüsü

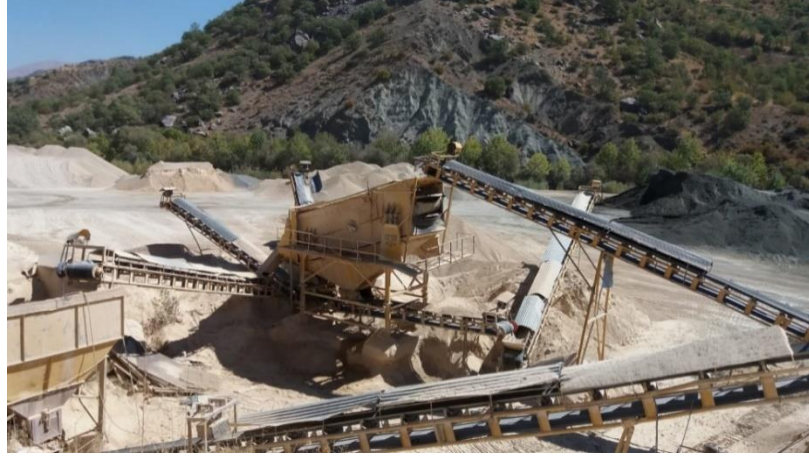
Resim 4.9 Firma05 taşıma bantları

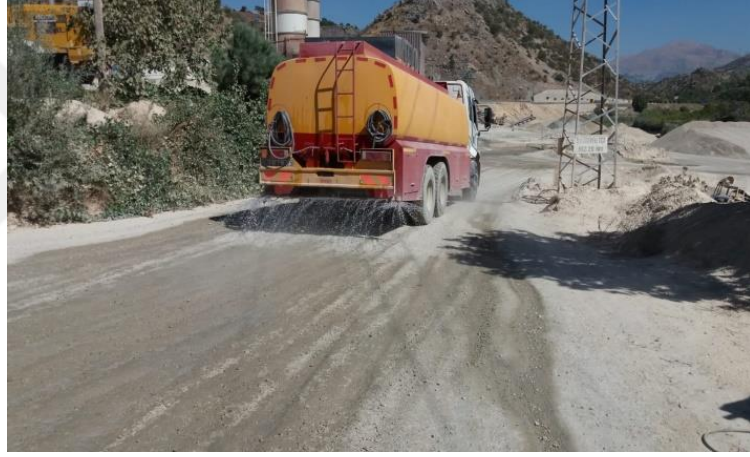
Resim 4.10 Firma05 tesis içi yolları ve tesis alanın sulanması görüntüsü

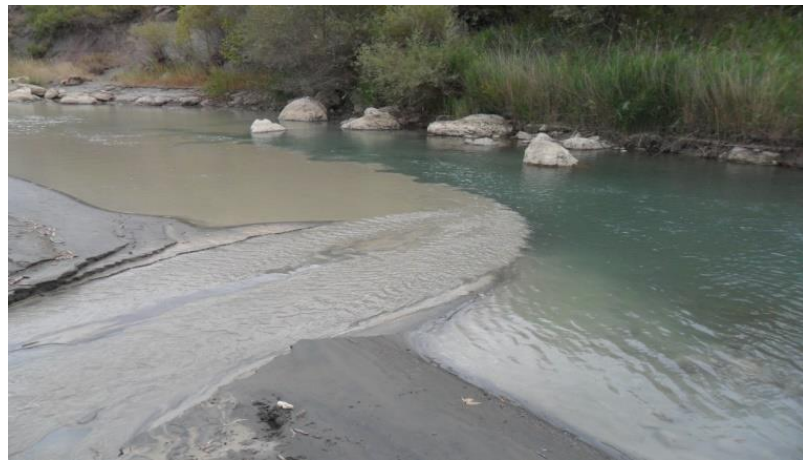
Resim 4.11 Firma05 kontrolsüz yıkama suyu deřarjı

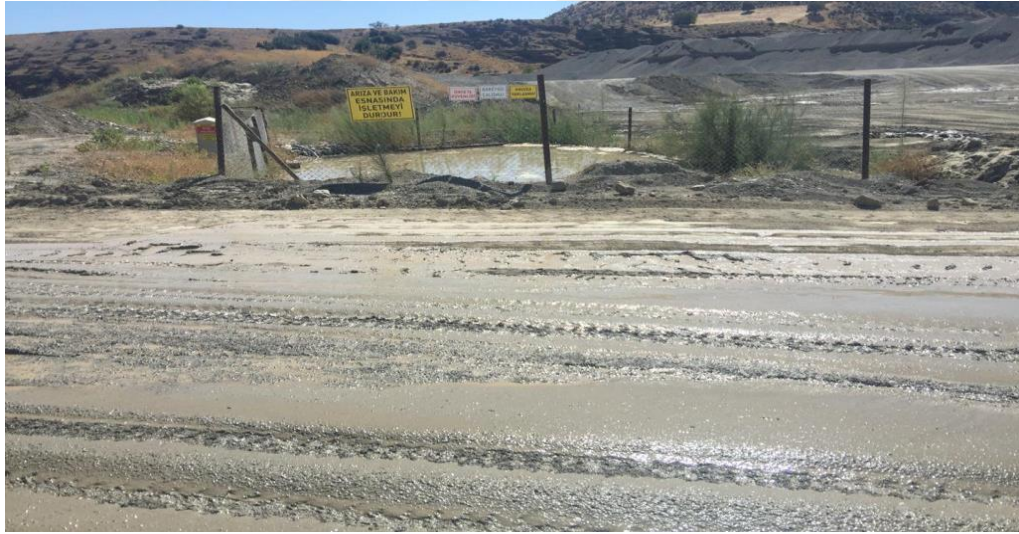
- Kum ocağı yıkama-elemenin yapıldığı, yıkama eleme tesisinden kaynaklanan atık sular için Resim 4.12’de olduğu gibi üç gözlü çöktürme havuzunda biriktirildiği, zaman zaman temizliğinin yapıldığı,
- Tesis içi yolların ve tesis alanının düzenli olarak sulandığı (Resim 4.13),
- Sızdırmaz fosseptik çukurunun olduğu,
- Tesiste yemekhane olmadığı için bitkisel atık yağ oluşmadığı
- Araç bakımının tesis alanında yapılmadığı tespit edilmiştir.

Resim 4.12 Firma06 çöktürme havuzu görüntüsü

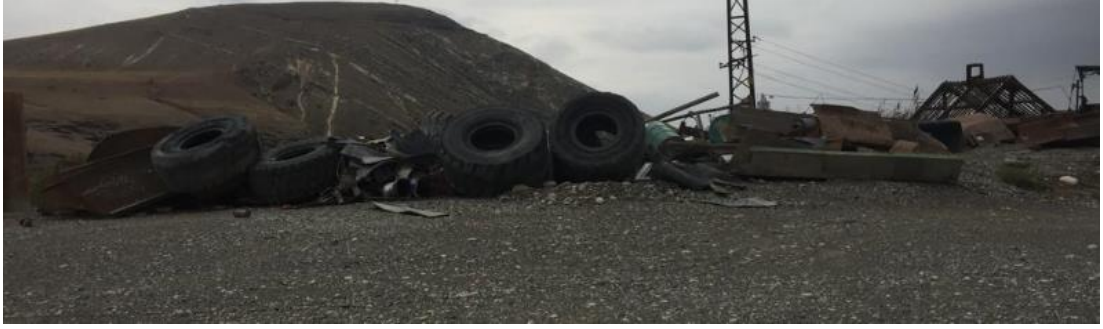
- Tesiste oluřan ÖTL'nin herhangi bir önlem alınmadan alanda biriktirildiđi tespit edilmiřtir (Resim 4.16).

Resim 4.16 Firma07 düzensiz atık görüntüsü

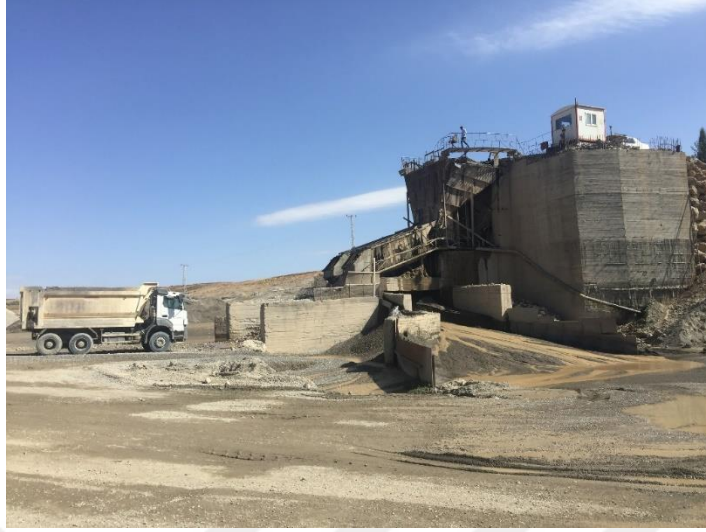
- Tesisin kum-çakıl-yıkama-eleme tesisi olduğu (Resim 4.17),
- Tesiste yıkamadan kaynaklı yıkama suları için üç gözlü çöktürme havuzu yapıldığı ve çöktürmeden sonra yıkama suyunun tekrar tesiste kullanıldığı,
- Personelden kaynaklı evsel atıksuyun sızdırmaz fosseptik çukurunda biriktirildiği,
- Tesiste yemekhanenin olduğu ve bitkisel atık yağ oluştuğu ve yetkili firmalara verildiği,
- Araç bakımının yetkili servislerde yapıldığı ve bu nedenle tehlikeli atıkların oluşmadığı,
- Revir olmadığı için tıbbi atık oluşmadığı tespit edilmiştir.

Resim 4.17 Firma08 yıkama-eleme tesisi görüntüsü

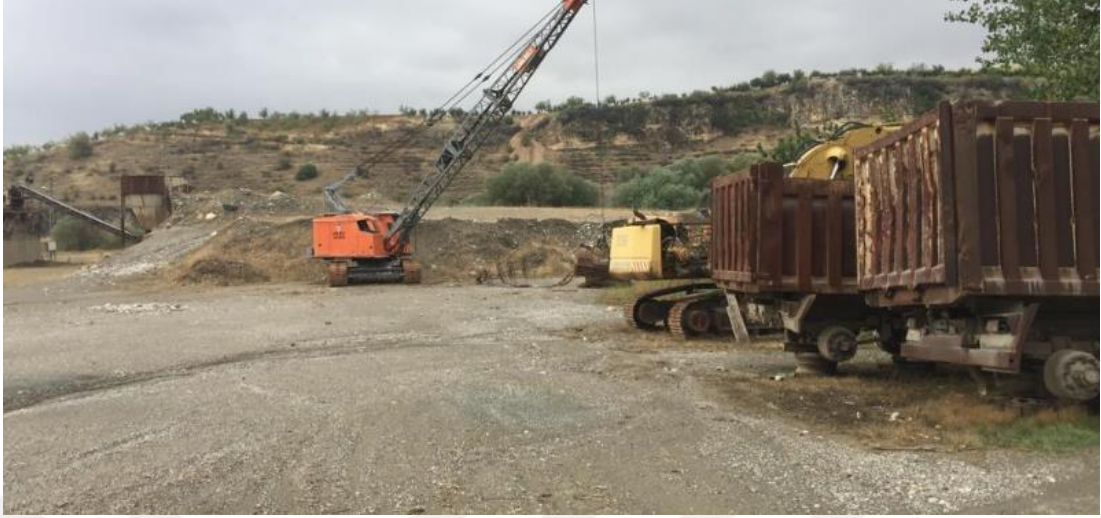
Tesise yapılan ziyaretlerde; tesisin faaliyetine ara verdiği görülmüş, ziyaret esnasında herhangi bir yetkili ile karşılaşılmamıştır. Tesiste faaliyet sonrası doğaya yeniden kazandırma çalışmasının olmadığı ve makine teçhizatın Resim 4.18 ve Resim 4.19’da olduğu gibi tesis alanında olduğu tespit edilmiştir.

Resim 4.19 Firma09 tesis ekipmanlarının görünümü

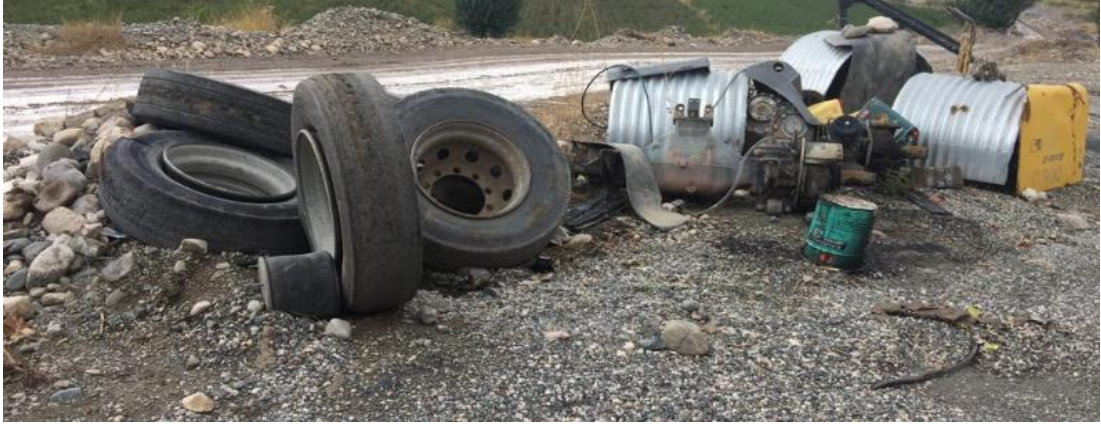
- Tesiste oluşan makine parçaları, oluşan ÖTL ve tehlikeli madde ambalajları için herhangi bir önlem alınmadığı ve Resim 4.27’de gösterildiği gibi çevreye savrulduğu,
- Tesiste kullanılan akaryakıt dolum tesisinin özensiz bir şekilde kullanıldığı ve Resim 4.28’de olduğu gibi herhangi bir önlemin alınmadığı,
- Tesiste yemekhane olmadığından kullanılmış bitkisel yağ oluşmadığı,
- Tesiste revir olmadığından tıbbi atık oluşmadığı tespit edilmiştir.

Resim 4.27 Firma11 ÖTL ve tehlikeli atıklar

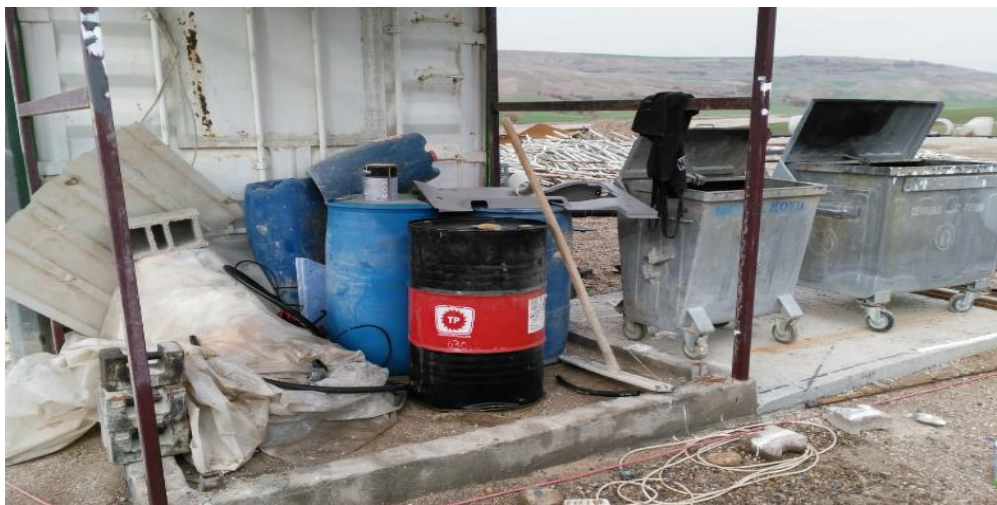
- Tesiste personel kaynaklı evsel katık atıklar için çöp konteynırlarının bulunduğu tespit edilmiştir (Resim 4.33).

Resim 4.33 Firma13 tehlikeli atık deposu

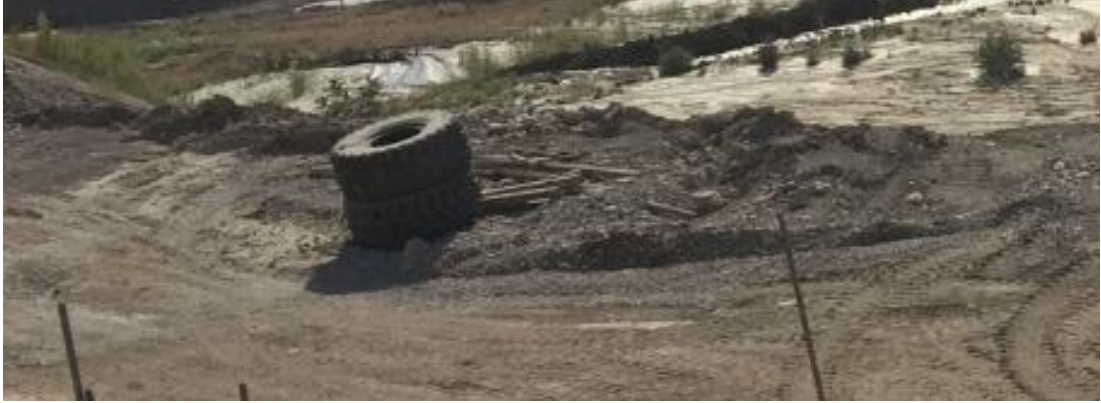
Resim 4.34 Firma13 düzensiz depolama
