**T.C.  
AKSARAY ÜNİVERSİTESİ  
FEN BİLİMLERİ ENSTİTÜSÜ**

**AKSARAY CİVARINDAKİ TAŞ OCAKLARINDA ELMERİ İSG  
GÖZLEM YÖNTEMİ UYGULAMALARI**

**YÜKSEK LİSANS TEZİ**

**AKSARAY, 2016**

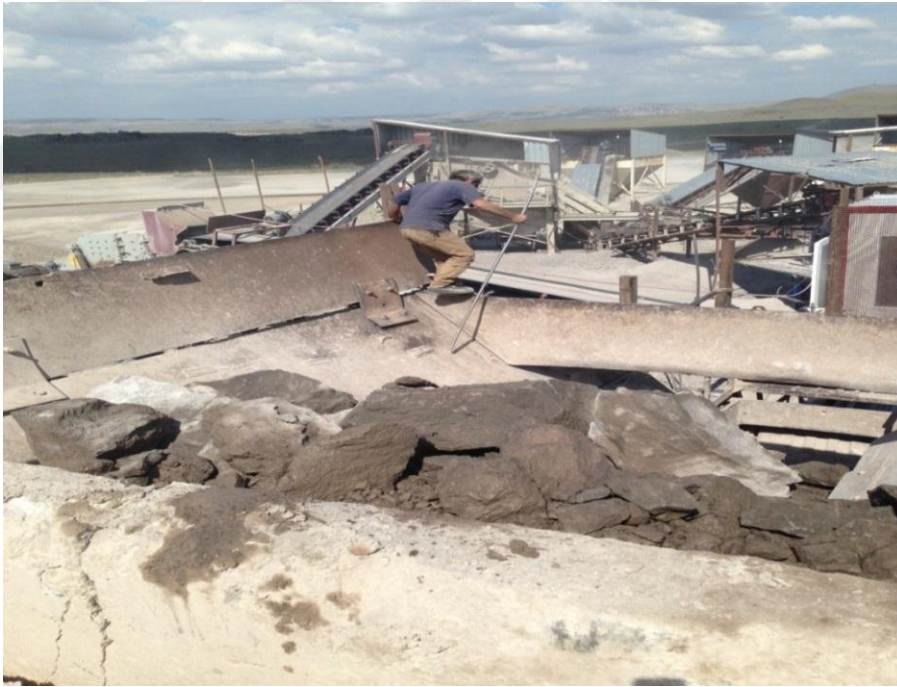
**Şekil 3.12:** Kırıcı ağız kontrolü (yanlış uygulama).

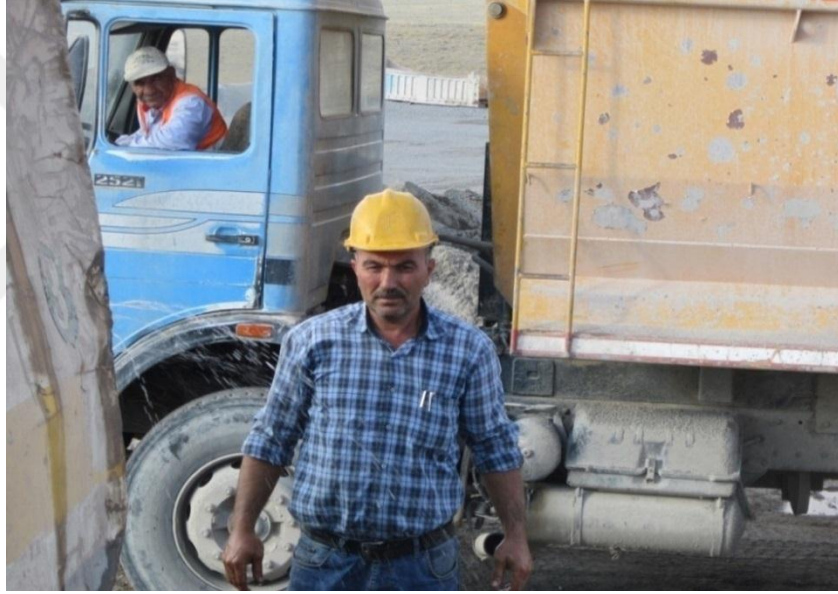
**Şekil 3.14:** KKD kullanımı için yanlış uygulama örneği.

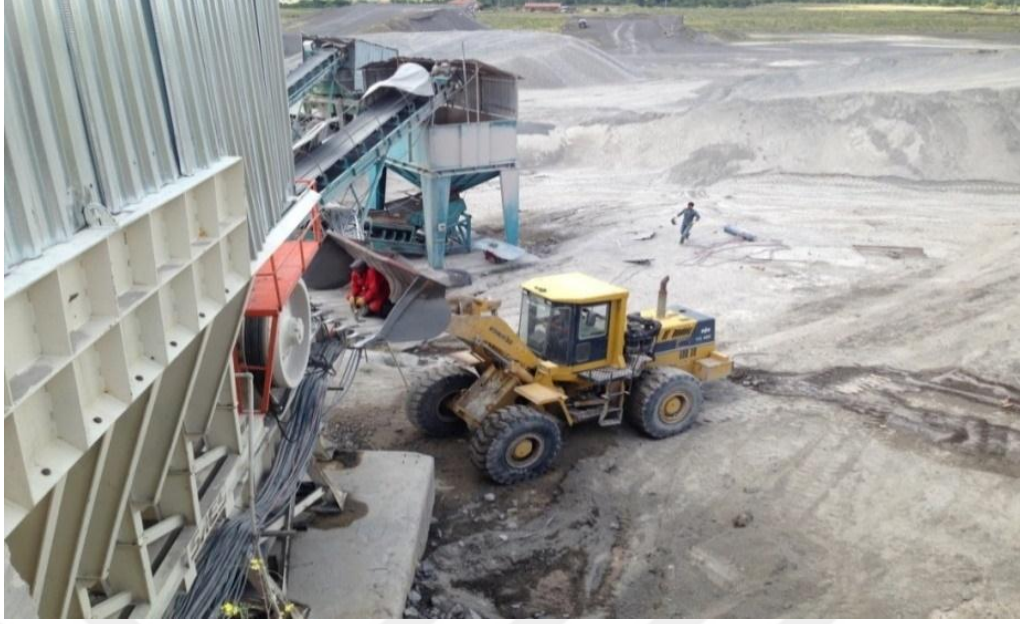
**Şekil 3.16:** Ekipmanlar kendi amacı dışında kullanılmıştır (yanlış uygulama).

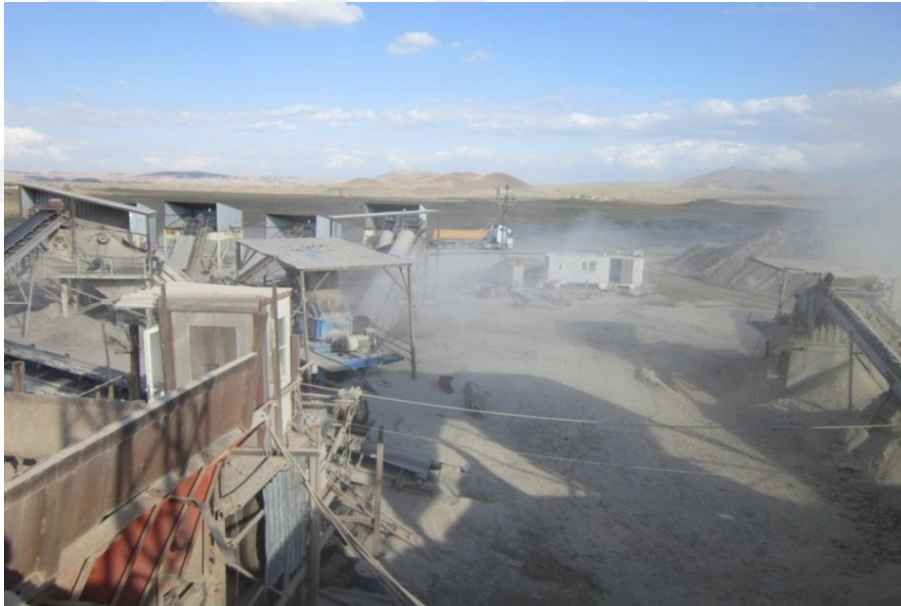
Şekil 3.20: Kırma esnasında oluşan toz.

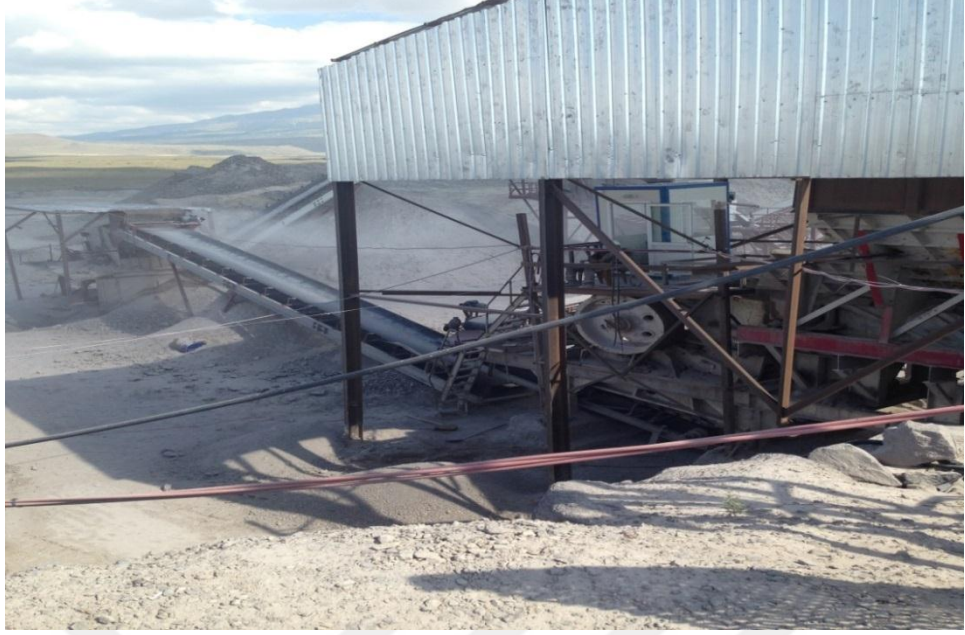
Toz oluşumunu önlemek için bant konveyörlerin üzeri kapalı olmalıdır (Şekil 3.22 ve 3.23). Kırıcının üzeri kapalı olmalı ve malzemenin kırılırken toz çıkartmaması için gerekli önlemler alınmalıdır.

**Şekil 3.23:** Üzeri açık bant konveyör (yanlış uygulama).

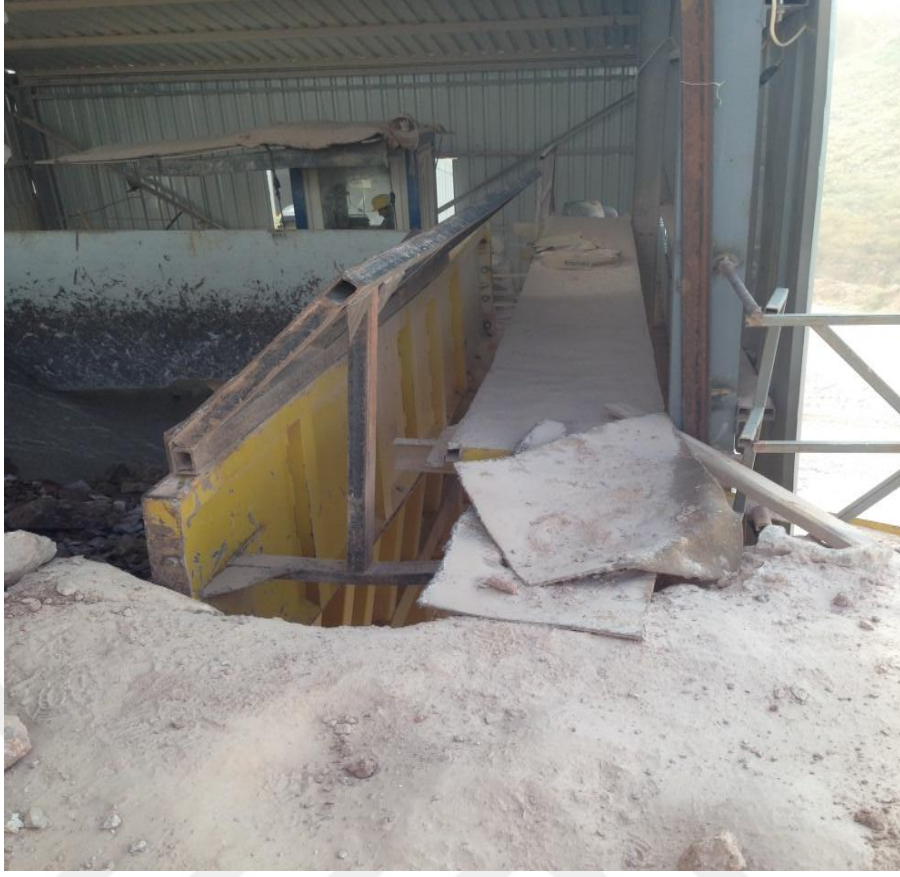
**Şekil 3.26:** Geçiş yolları ve korumalıklar (yanlış uygulama).

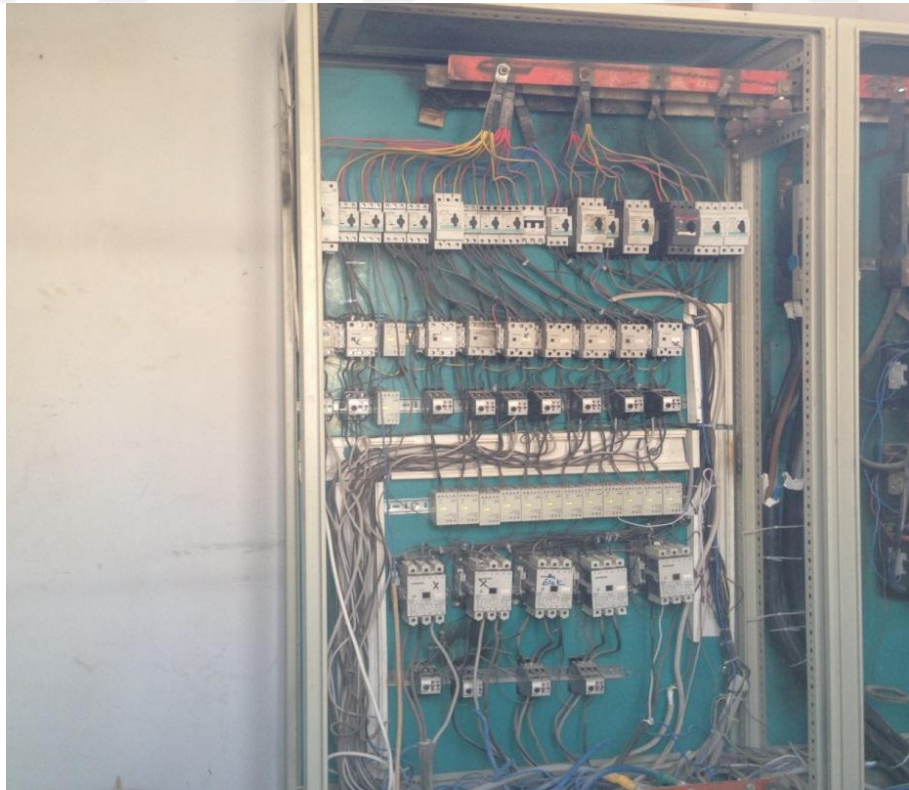
Elektrik dağıtım kontrol kutusu sağlam bir şekilde sabitlenmiş ve gerekli uyarı ve işaretler yerleştirilmiş şekilde, kutu etrafında en az 0,8 metrelik alanın boş bırakılmış ve iyi durumda olması gerekir (Şekil 3.27 ve 3.28).

**Şekil 3.28:** Elektrik dağıtım ve kontrol paneli (yanlış uygulama).

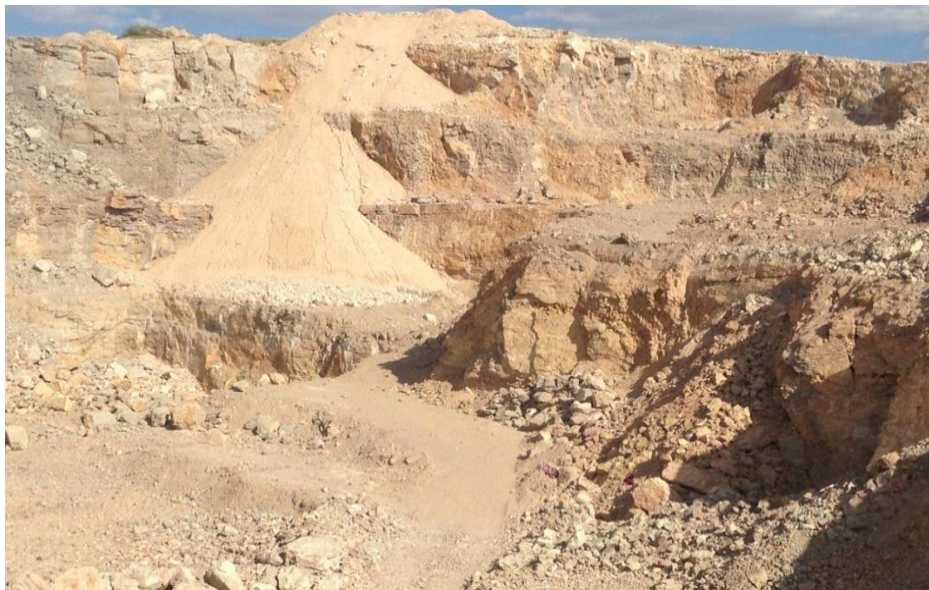
Kademeli çalışma mevcut olmalı, basamaklar yeterli genişlikte planlanmalı, askıda veya düşme/kayma tehlikesi olan taş olmamalıdır (Şekil 3.36 ve 3.37).

**Şekil 3.36:** Ocak basamakları genel görünüş (yanlış uygulama).

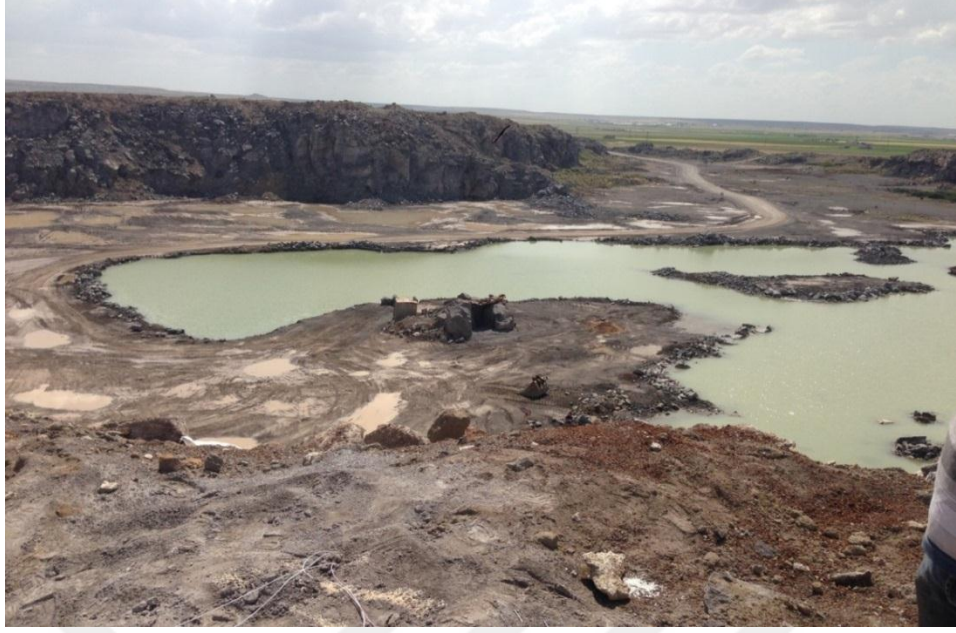
Ocak içerisinde çalışma koşullarını olumsuz yönde etkileyecek miktarda su birikintisi bulunmamalıdır (Şekil 3.41-42).

**Şekil 3.41:** Yer altı suyu (yanlış uygulama).
