**AMASYA KAPU AĞASI HÜSEYİN AĞA BEDESTENİ  
RESTORASYON ÖNERİSİ**

**YÜKSEK LİSANS TEZİ  
MİMARLIK**

**GAZİ ÜNİVERSİTESİ  
FEN BİLİMLERİ ENSTİTÜSÜ**

**NİSAN 2008  
ANKARA**

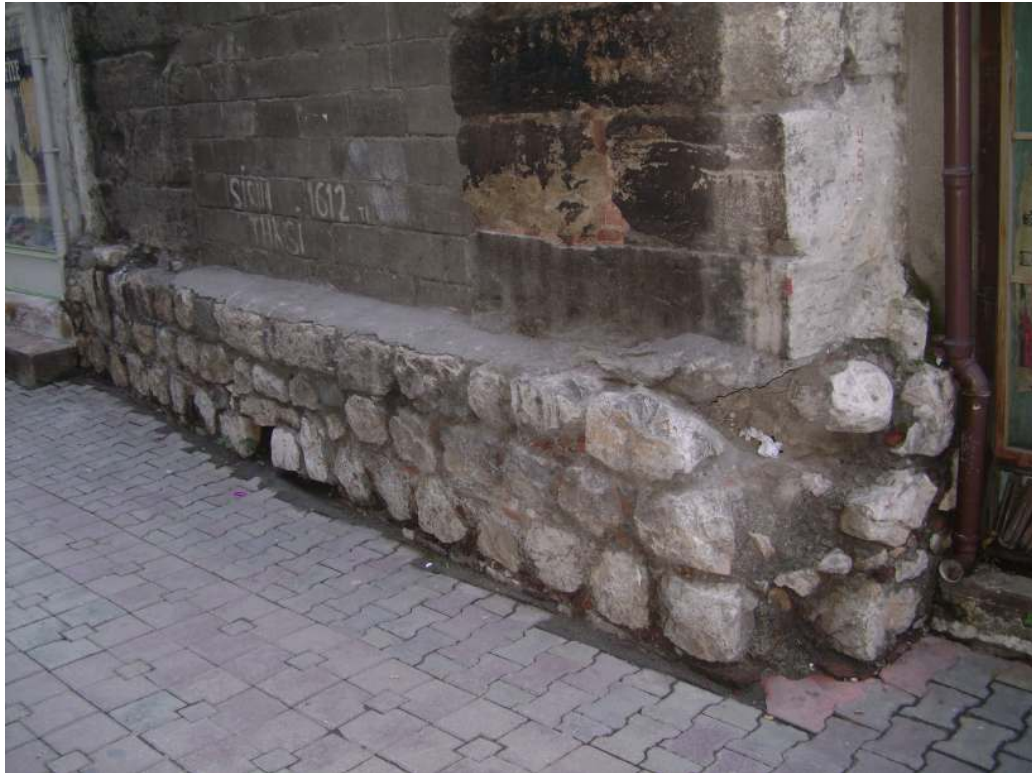
Resim 6.8. Kuzey cephede dışarıda kalan payenin moloz taş temeli (2007)
