ANKARA İLİ AYAŞ İLÇESİ BALÇIÇEK EVİ RESTORASYON ÖNERİSİ

YÜKSEK LİSANS TEZİ

GAZİ ÜNİVERSİTESİ

MART 2012

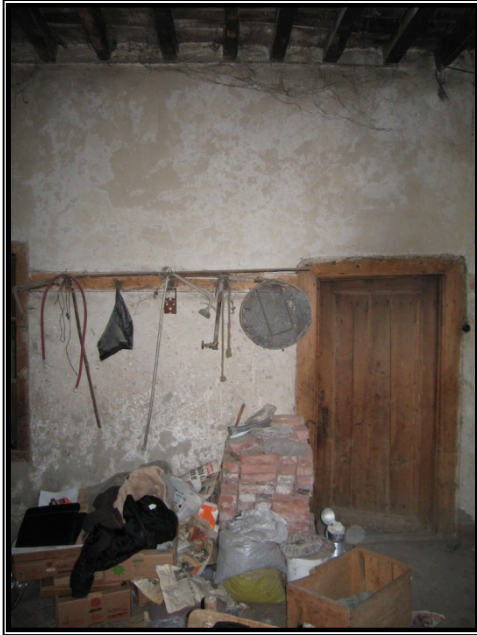
Resim 4.7 Ahşap duvar bantları

Sofa ile odaları birbirinden ayıran duvarlar kerpiç dolgulu ahşap çatkı sistemdedir. Üzerinde kerpiç sıva ve kireç badana bulunmaktadır. Sıvada genel olarak ahşap çatkılarının hizasında çatlama ve yer yer dökülmeler olmuştur. Dökülen sıvaların üzeri kısmen beton sıva ile tamir edilmiştir. Mekanda genel olarak nem oluşumu mevcuttur. Binaya çekilen elektrik ve sıhhi tesisat hatları duvarların üzerinden kelepçe ve kroşe ile taşınmış ve kötü görüntü oluşturmuştur (Bkz. Resim 4.5). +0,26 kotunda askılık olarak kullanılan 13 cm yüksekliğinde ve sıva içine gömülü ahşap bantlar bulunmaktadır. (Resim 4.7). Duvarların strüktürel yapılarında bozulma görülmemektedir.

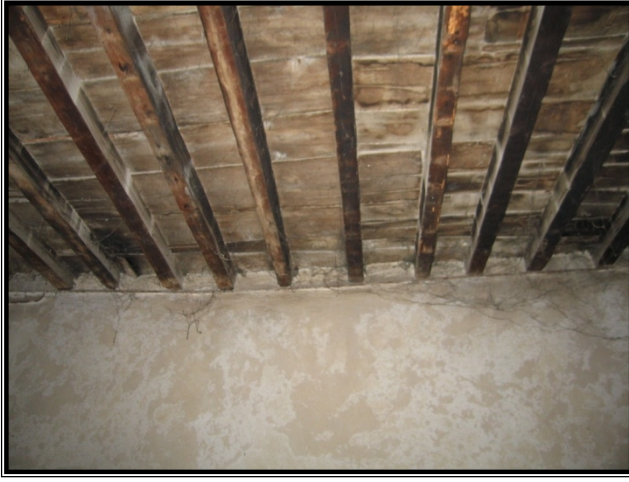
Resim 4.8 Z01 Sofanın tavanı

Sofanın tavanında yaklaşık 10x15 cm kesitinde 1.katın döşeme kirişleri (kısa yönde) ve üzerinde de döşeme tahtaları (uzun yönde) görülmektedir (Resim 4.8). Kirişlerin aralıkları 20 cm ile 25 cm arasında değişmektedir. Döşeme tahtalarının eni 10 cm ile 30 cm arasında değişen farklı ölçülerdedir. Sofanın tavan kaplamasına ait herhangi

bir ize rastlanmamıştır. Yapının duvarlarının yıllar içinde sürekli tamirat görmesi ve boyanması sebebi ile izlerin kapanmış olabileceği düşünülmektedir. Tavan kirişlerinde çatlama, kırılma, seğim yapma gibi yapısal bozukluk yoktur. Üzerindeki boyada kirlenme, zamandan kaynaklanan farklılıklar gözlenmektedir.

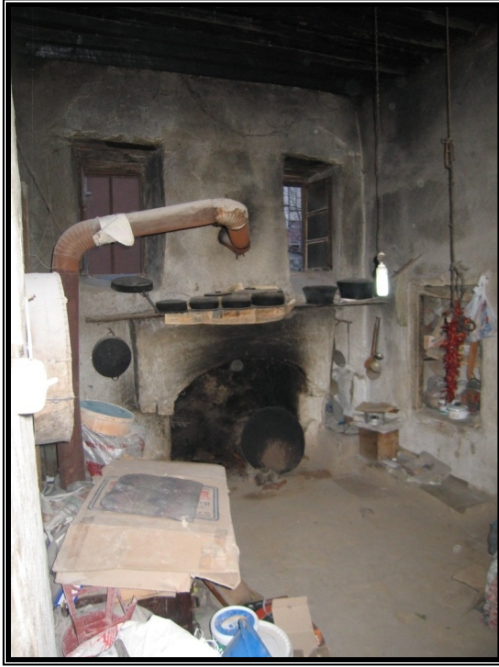
Resim 4.17 Mutfak genel görünüm 1

16 m<sup>2</sup> alan üzerine kurulmuş mutfakın tavan yüksekliği ortalama 3,63 m'dir. Giriş kapısı (K1.1) 93x209 cm ölçülerinde özgün olduğu düşünülen bir kapıdır. İç duvarlar kerpiç dolgulu ahşap çatkı duvar, dış duvarlar moloz taş duvarlardır. Duvarlar kerpiç sıva ve üzeri kireç badanadır. Yer yer çatlaklar vardır. Mutfak olması sebebiyle tüm duvarlarda siyah islenme meydana gelmiştir. Burada da duvardaki elektrik kabloları duvarda kirlilik oluşturmaktadır. Duvarların strüktrüel yapılarında bozulma yoktur. Yan cephedeki taş duvar içerisinde 115x128 cm ölçülerinde N-4 ve 72x108 cm ölçülerinde N-3 nişleri bulunmaktadır. Ön cephe duvarında ise 72x163 cm ölçüsünde P2.3, 8x166 cm ölçüsünde P2.4 pencereleri ile taş ocak bulunmaktadır. Pencereler tek kanat çarpma pencerelerdir. Taş ocak 177x150 cm ölçülerinde basık kemerli bir ocaktır. Ocak kısmen parça kaybetmiş ve bozulmaya uğramıştır (Resim 4.17).

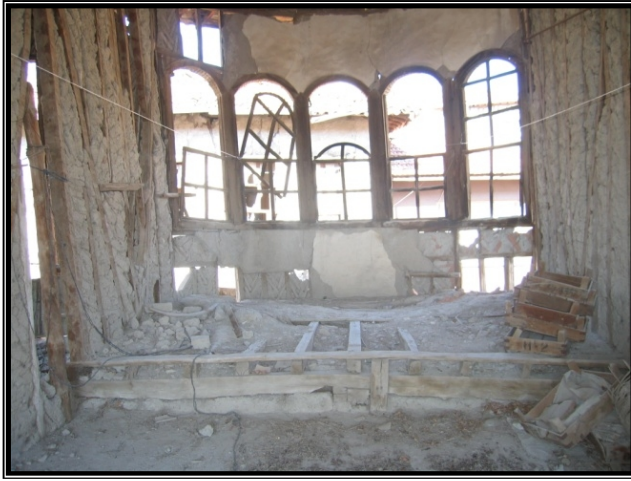
Resim 4.32 101 Sofa ön seki görünüm

Mekana Z01 Sofadan çift kollu merdiven ile sahanlığa ve sahanlıktan sonra 136 cm'lik tek kollu merdivenle +1,95 kotundaki 101 Sofaya ulaşılmaktadır. Sofaya dört oda kapısı (102, 103, 104, 105) açılmaktadır. Ön cephedeki yarım daire planlı çıkma ve arka cephedeki dikdörtgen planlı çıkma, içerde sekiler tarifleyerek mekan-cephe bütünlüğü sağlanmıştır. Öndeki seki +2,32 kotunda arkadaki seki +2,34 kotundadır. İç duvarlar ve arkadaki çıkmanın dış duvarı kerpiç dolgu ahşap çatki duvardır. Ön cephe dış duvarlar tuğla dolgu ahşap çatki duvardır. Oval çıkma üzerinde 80x192 cm P5.1, 71x195 cm P5.2, 74X196 cm P5.3, 70x195 cm P5.4 71x191 cm P5.5 pencereleri bulunmaktadır. Arka cephedeki çıkmada ortada kemerli pencere 75x187 cm P5.6, düz pencere 75x166 cm P2.6, 83x167 cm P2.7, 49x170 cm P2.5 ve 49x172 cm P2.8 pencereleri bulunmaktadır. Tüm duvarlarda sıva çok az noktada yerinde kalmıştır. İç duvarlarda yer yer kerpiç dolgunun boşaldığı gözlenmektedir. Bu duvarların ahşap çatkisında gönye bozulması, malzeme kaybı, çatlama ya da kırılma

gibi yapısal bozulmalar bulunmamaktadır. Dış duvarlarda ise önde tuğla dolgu, arkada kerpiç dolgu büyük oranda boşalmış durumdadır. Ahşap çatkılarında malzeme kaybı, çatlama ve seğim bulunmaktadır. Bu bozulmalar yapıyı strüktürel anlamda etkileyebilecek düzeydedir. Sofanın zemininde kaplama malzemesi bulunmamaktadır. Öndeki ve arkadaki sekiler dışında zeminde toprak dolgu malzemesi görülmektedir. Toprak dolgu malzemenin taşınması sonucu mekanda farklı kotlar oluşmuştur. Ön cephedeki sekide, sekiyi oluşturan kirişler yerinde dururken, üzerindeki döşeme tahtasının büyük bir bölümü yok olmuştur(Resim 4.32).

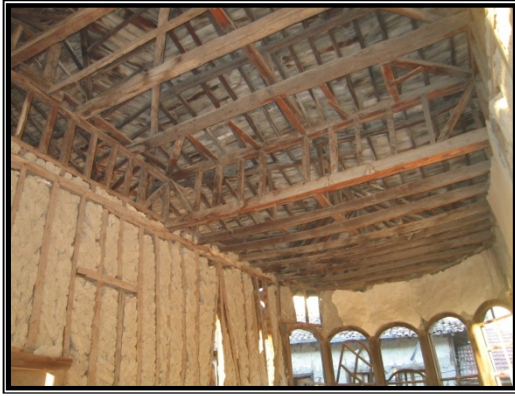
Resim 4.34 Sofa tavan kirişleri 1

Sofanın tavanında ahşap tavan, ya da izi bulunmamaktadır. Çatının üzerine oturduğu ahşap tavan kirişleri görülmektedir. Ahşap tavan kirişleri iki ayrı yükseklik

oluşturmaktadır. Ön ve arka sekilerin üzerinde tavan kirişleri +6.00 kotunda iken orta bölümde +6,68 kotuna yükselmektedir. Döşeme kirişleri 30-35 cm aralıklarla 10x15 cm kesit ölçüsündedir. Döşeme kirişlerinin üzerine oturduğu 10 cm kalınlığındaki şap yastıkta bozulma bulunmamakla beraber ahşap kirişlerde ortasında en çok 10cm seğim bulunmaktadır. Çatının yükünü de taşıyan ahşap kirişlerde kırılma, çatlama tespit edilememiştir (Resim 4.34).

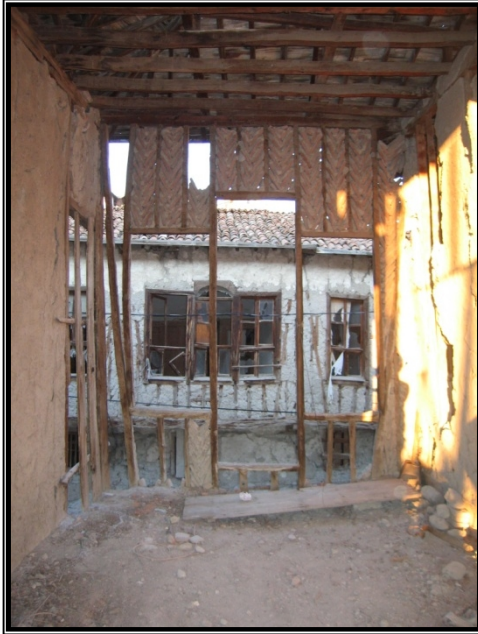
Resim 4.36 102 Oda genel görünüm

Odaların iç duvarı, arka cephe ve yan bitişik nizam duvarı kerpiç, ön cephe duvarı tuğla dolgulu ahşap çatki duvardır. Ön cephede 78x185 cm, 85x287 cm ve 82x186 cm ölçülerinde pencere açıklıkları bulunmaktadır. Doğramalara ait hiçbir parça ya da iz bulunmamaktadır. Arka cephede 77x189 cm ve 133x196 cm ölçülerinde iki ya da üç pencere için olduğu düşünülen boşluklar bulunmaktadır. İç duvar ve bitişik nizam yan dış duvarda, kerpiç sıva bulunmaktadır. Sıvada yer yer boşalma ve genelinde çatlama söz konusudur. Ön ve arka cephede çok büyük oranda sıva kalmamıştır. Önde tuğla dolgu, arkada kerpiç dolgu boşalmaları yüksek orandadır. Duvarların

strüktürel yapıları yan ve ön cephe duvarlarında bozulmamıştır. Arka cephede önemli noktalarda malzeme kaybı söz konusudur (Resim 4.37).

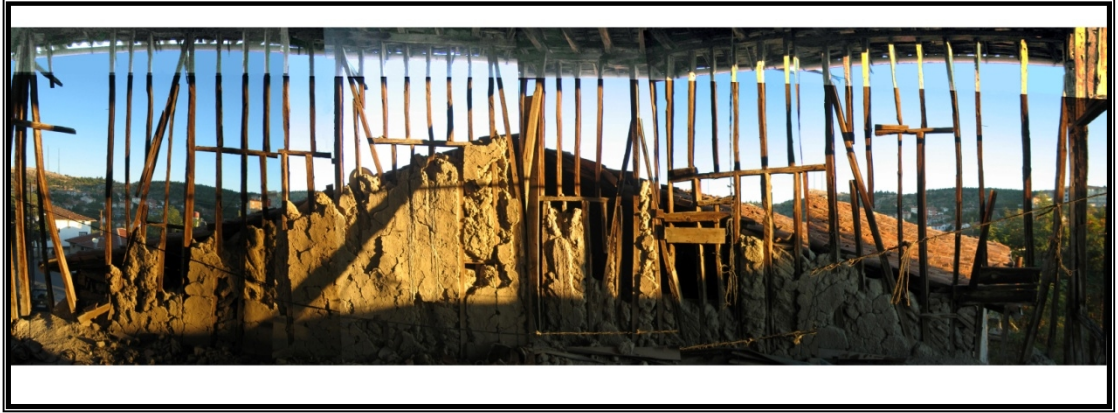
İç duvarda kerpiç sıva bulunmaktadır. Genel olarak çatlaklar ve yer yer sıva dökülmesi görülmektedir. Bitişik nizam dış duvarda sıva yoktur. Kerpiç dolgunun komşu bina bitişik nizam sınırları dışında kalan kısım boşalmıştır. Ahşap çatıda malzeme kaybı, kırılma ve kopma bulunmaktadır. Ön ve arka cephede tuğla ve kerpiç dolgunun tamamına yakını boşalmış durumdadır. Ahşap çatkılarında da malzeme kaybı, kırılma, kopma bulunmaktadır (Resim 4.43). Bozulma olan duvarların durumu strüktürel yapıyı tehlikeye sokacak boyuta ulaşmak üzeredir.

Resim 4.43 104-105 Oda dış duvarın tehlike içeren ahşap çatkısı

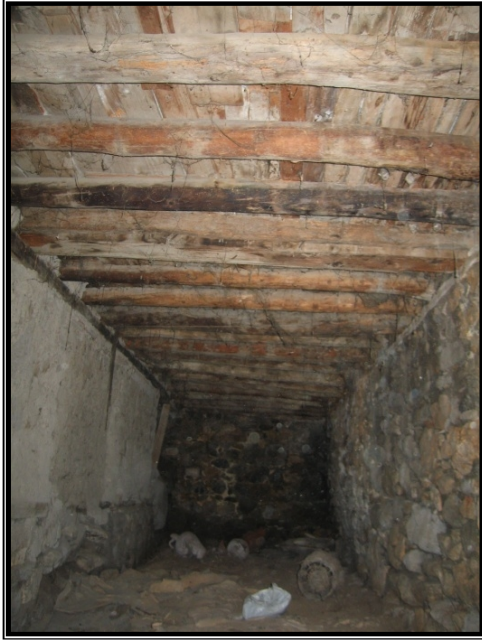
Resim 4.60 B02 Depo zemini

Deponun zemini toprak zemindir. Toprağın taşınması sonucu farklı kotlar oluşmuştur (Resim 4.60).

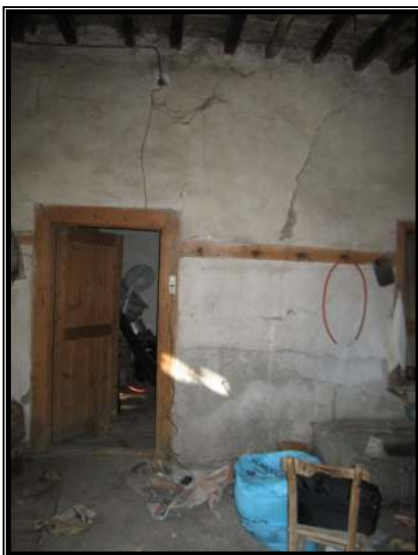
Zemin kat sofada, odalarda ve mutfakta tüm duvarların kerpiç sıvalarında kılcal çatlamlar bulunmaktadır. Sofa ve mutfak duvar kerpiç sıvalarında kısmen tabaka halinde ayrışmalar bulunmaktadır (Resim 4.140) (Resim 4.141).

Resim 4.140 Sofa ayrışmalar

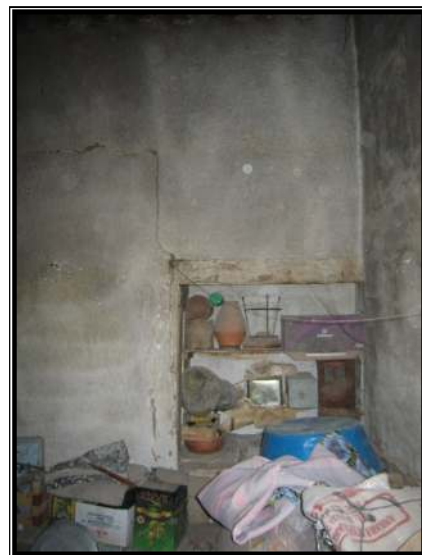
Resim 4.141 Mutfak ayrışmalar

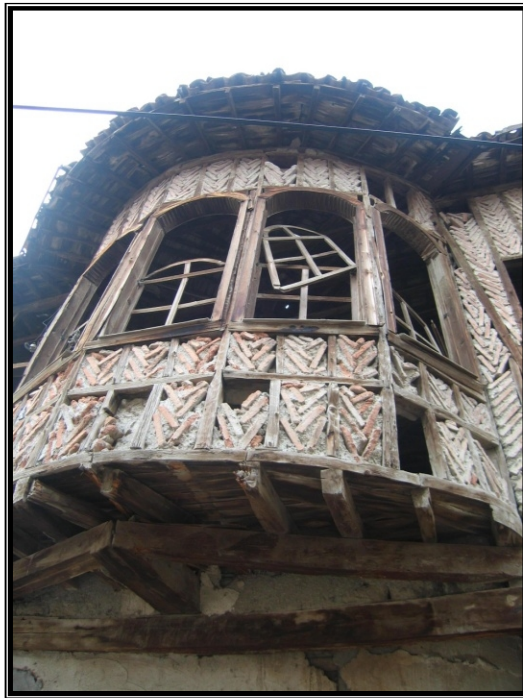
Cephede de dış etkenlere karşı açıkta bulunan ahşap elemanlar malzeme kaybı ile birlikte nemlenme, liflenme, renk değişikliğine uğramıştır. Yine dışarıdaki metal aksamlar korozyona uğramıştır (Resim 4.148) (Resim 4.149).

Resim 4.148 Ahşap malzemelerin renk değişimi 1

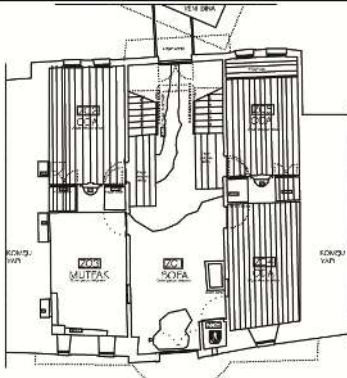
| YAPI BİRİMİ: ZEMİN KAT | | | | MEKAN : Z01- SOFA | | | | | | | | | | | | | | AÇIKLAMA: | | | | | | | | | | | | | | | |
|---|---|---|---|---|---|---|---|---|---|---|---|---|---|---|---|---|---|---|---|---|---|---|---|---|---|---|--|---|--|--|--|--|--|
| | | | | | | | | | | | | | | | | | | Zemininde beton şap var.<br>Duvarlarda kırılma çatlama malzeme kaybı ve çimento esaslı sıva var. yapısal durumu iyi.<br>Müdahale edilmesi gerekiyor.<br>DK1 kapıda eksik malzeme ve yabancı madde var. İç kapıları iyi durumda temizlenmesi gerekiyor.<br>Özgünlüklerini koruyorlar.<br>Merdivende aks kayması var, Çözülebilir bir problem. | | | | | | | | | | | | | | | |
