**ANTALYA İLİ KOŞULLARINDA SERA ÖRTÜ MALZEMESİ OLARAK  
KULLANILAN YUMUŞAK PLASTİK ÖRTÜ MALZEMESİNDE DOLU HASAR  
YOĞUNLUĞUNUN BELİRLENMESİ**

**FEN BİLİMLERİ ENSTİTÜSÜ  
TARIMSAL YAPILAR VE SULAMA  
ANABİLİM DALI  
YÜKSEK LİSANS TEZİ**

**TEMMUZ 2022**

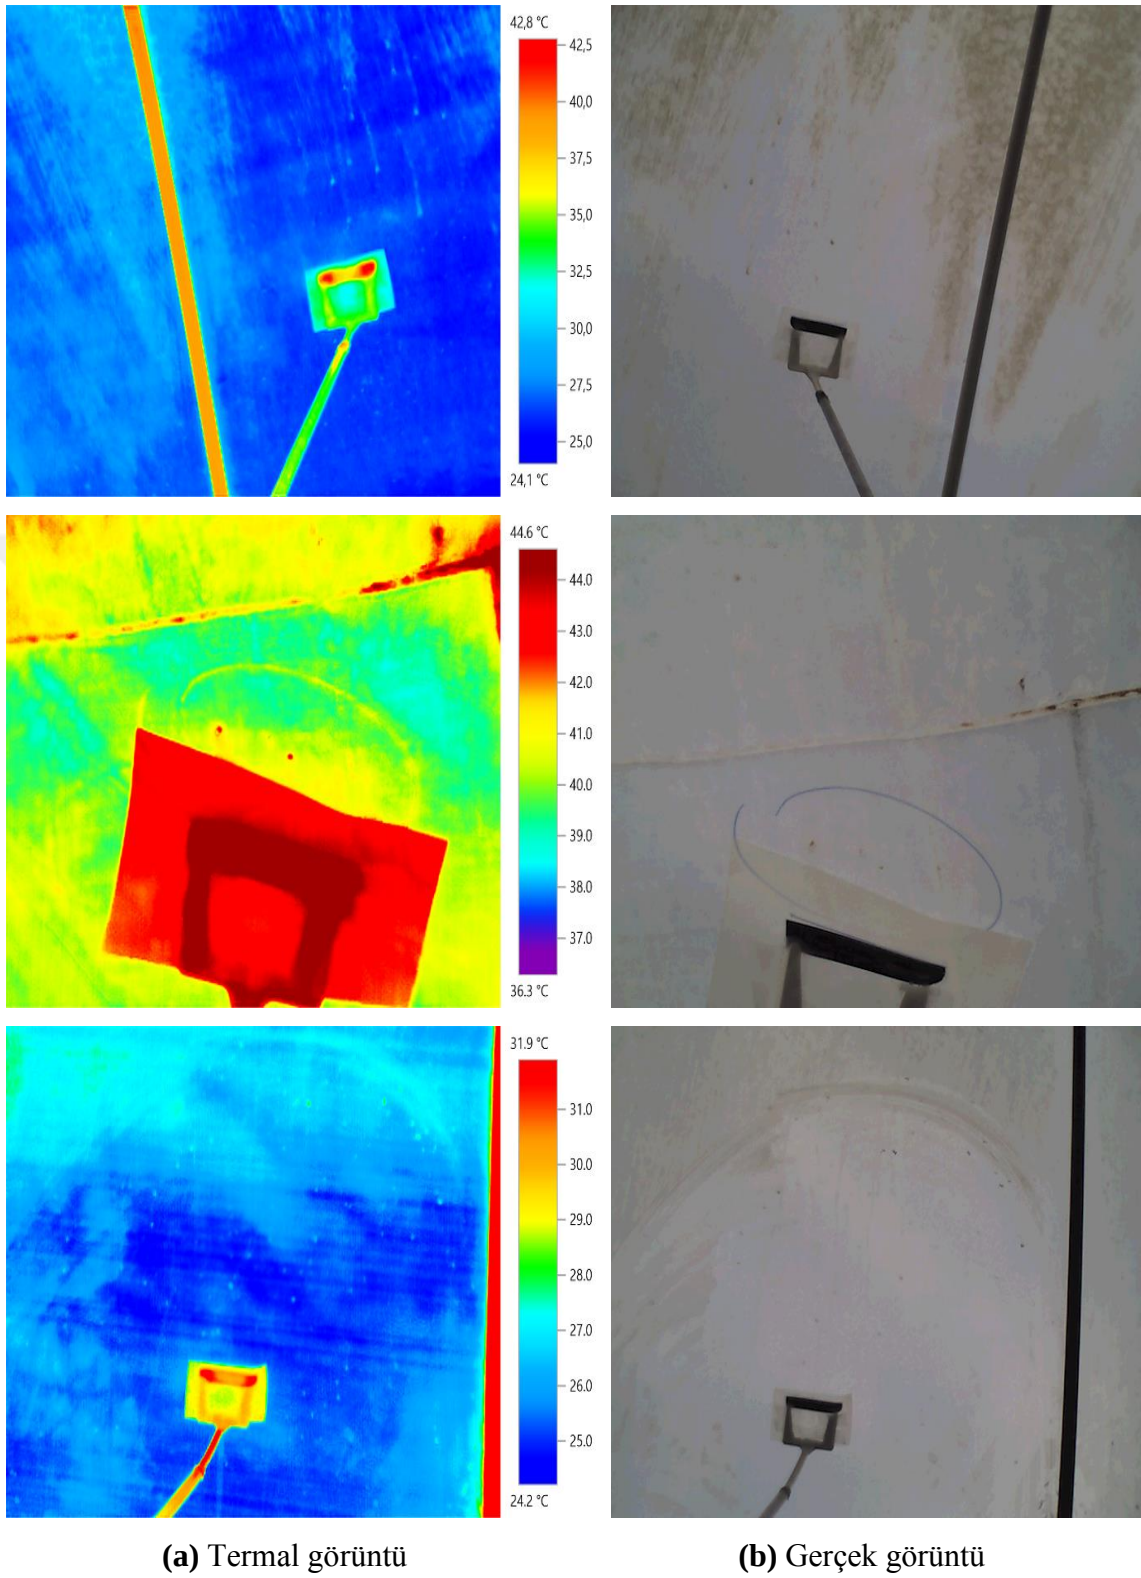
Şekil 4.2. Sera örtüsünde oluşan vuruk hasarlarının termal kameradaki görüntüsü

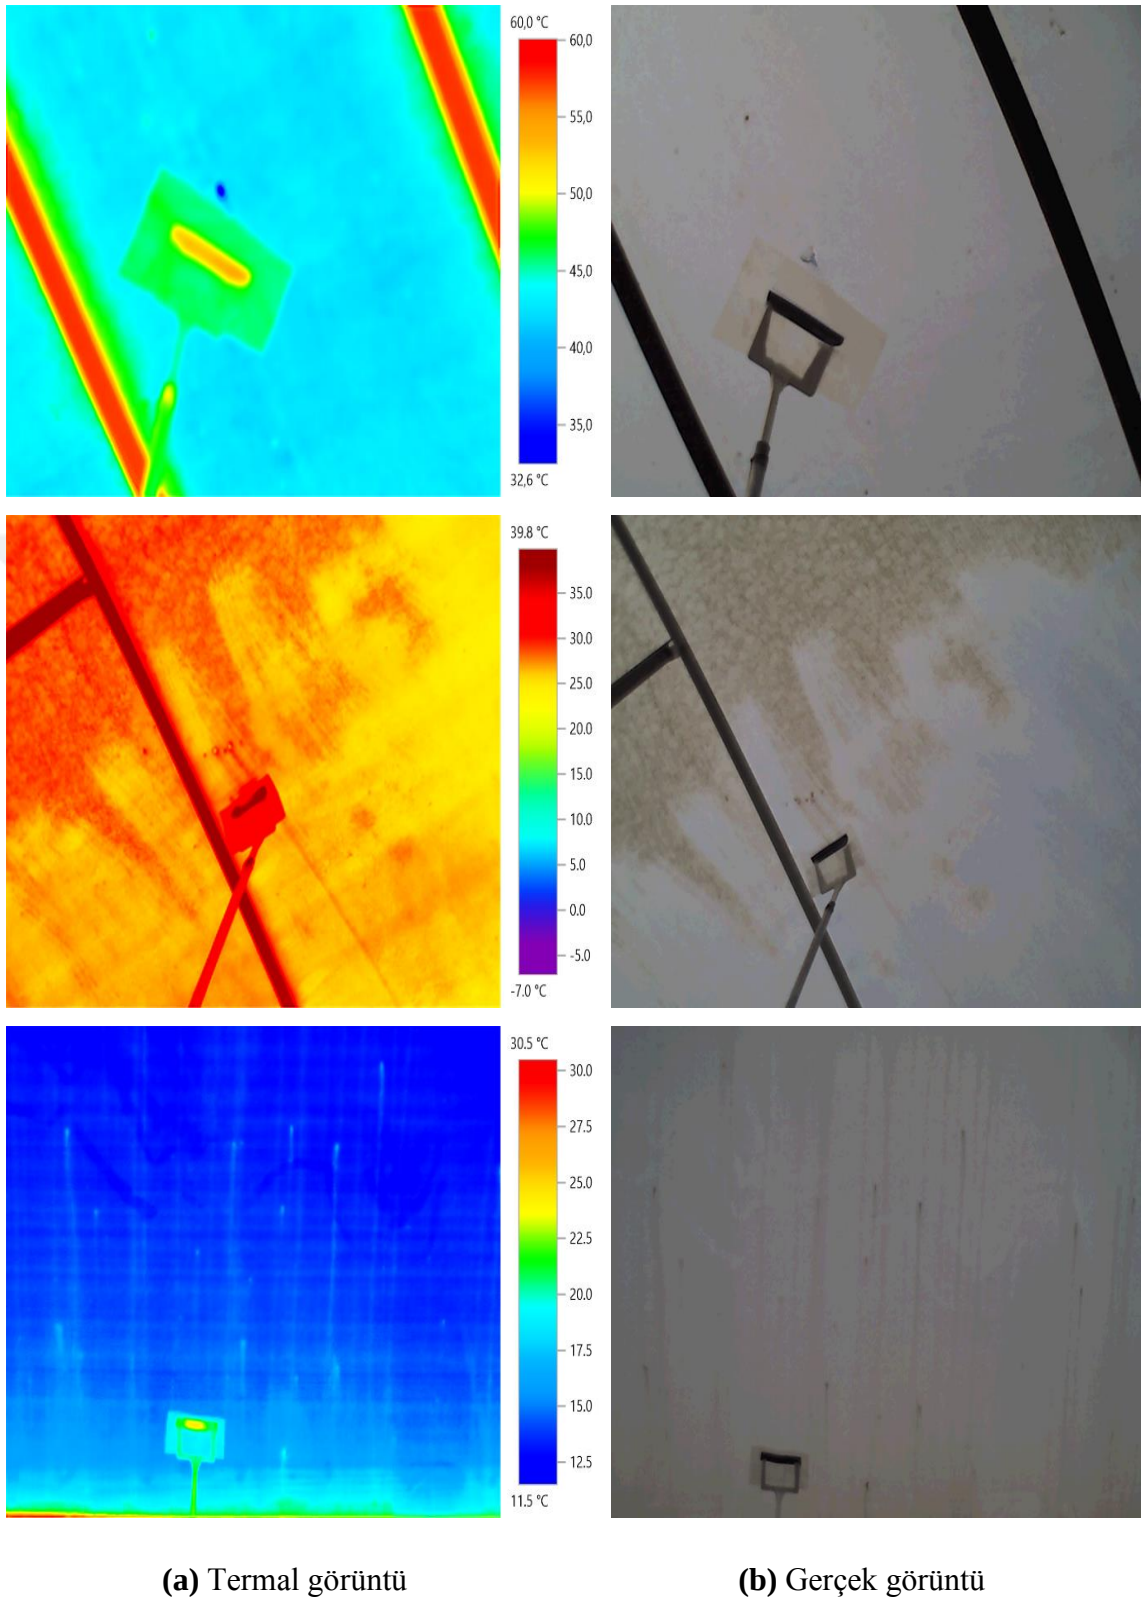
**Şekil 4.3.** Örtü üzerinde oluşan 1 cm'den küçük dolu hasarı kaynaklı deliğin termal kameradaki görüntüsü

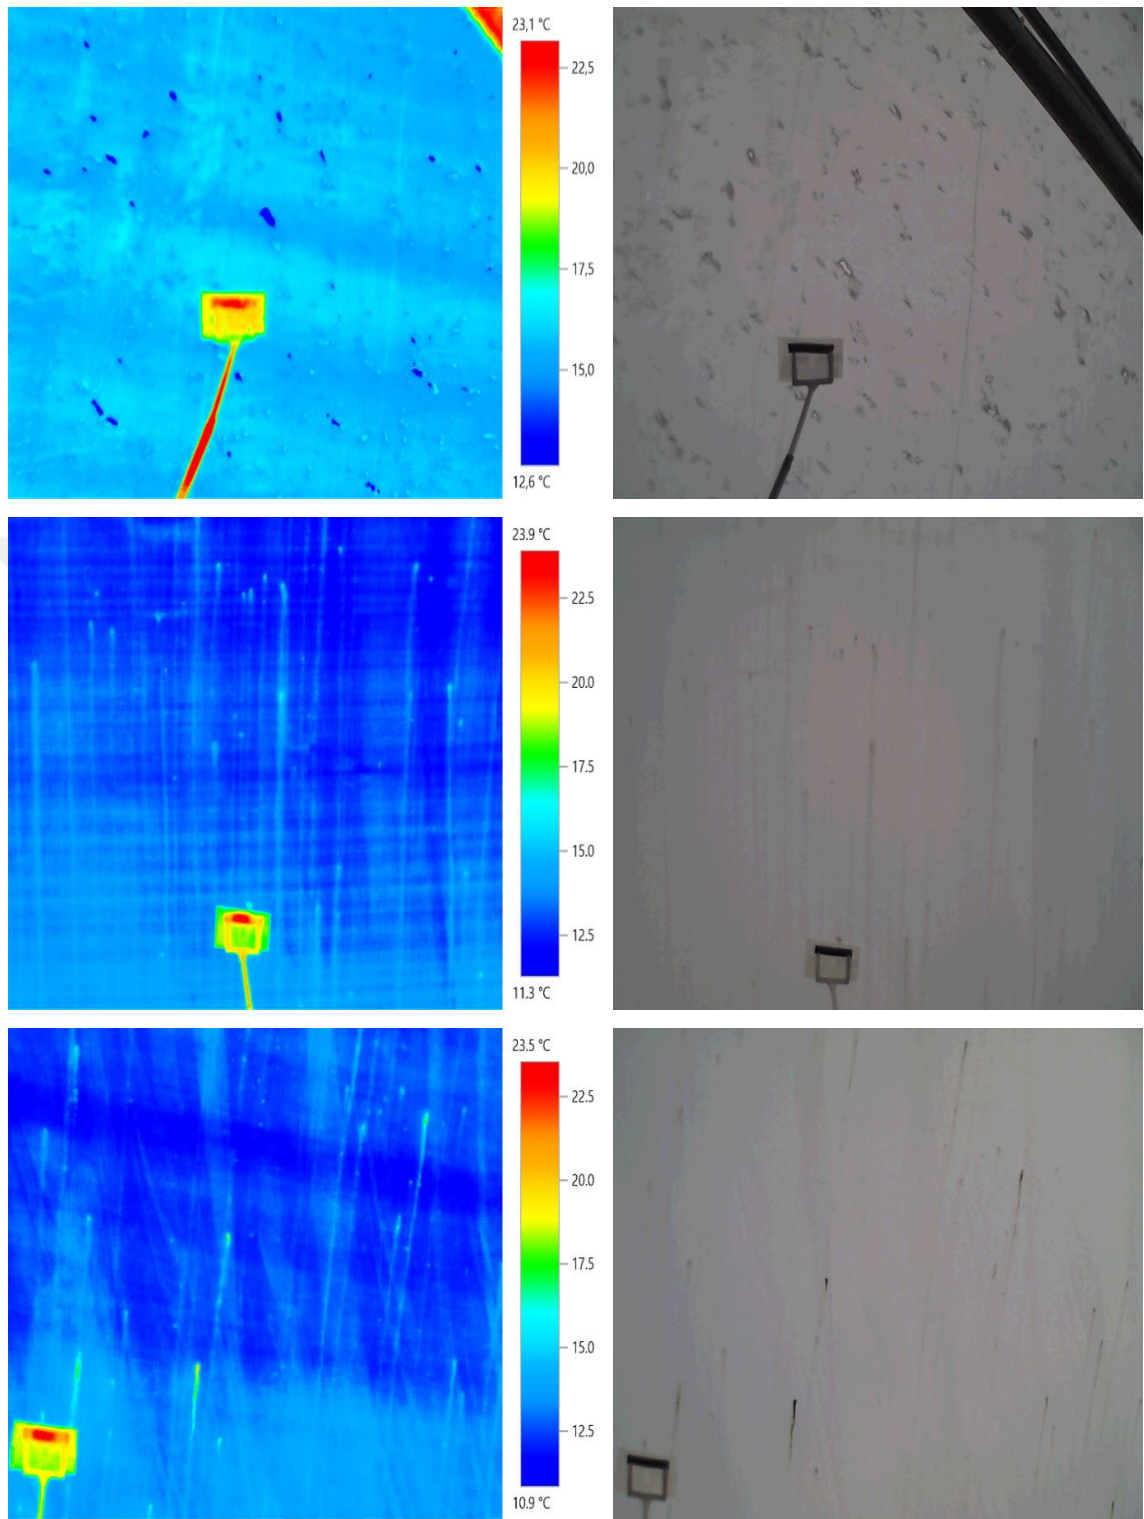
**Şekil 4.4.** Örtü üzerinde oluşan 1 cm'den büyük dolu hasarı kaynaklı deliğin termal kameradaki görüntüsü

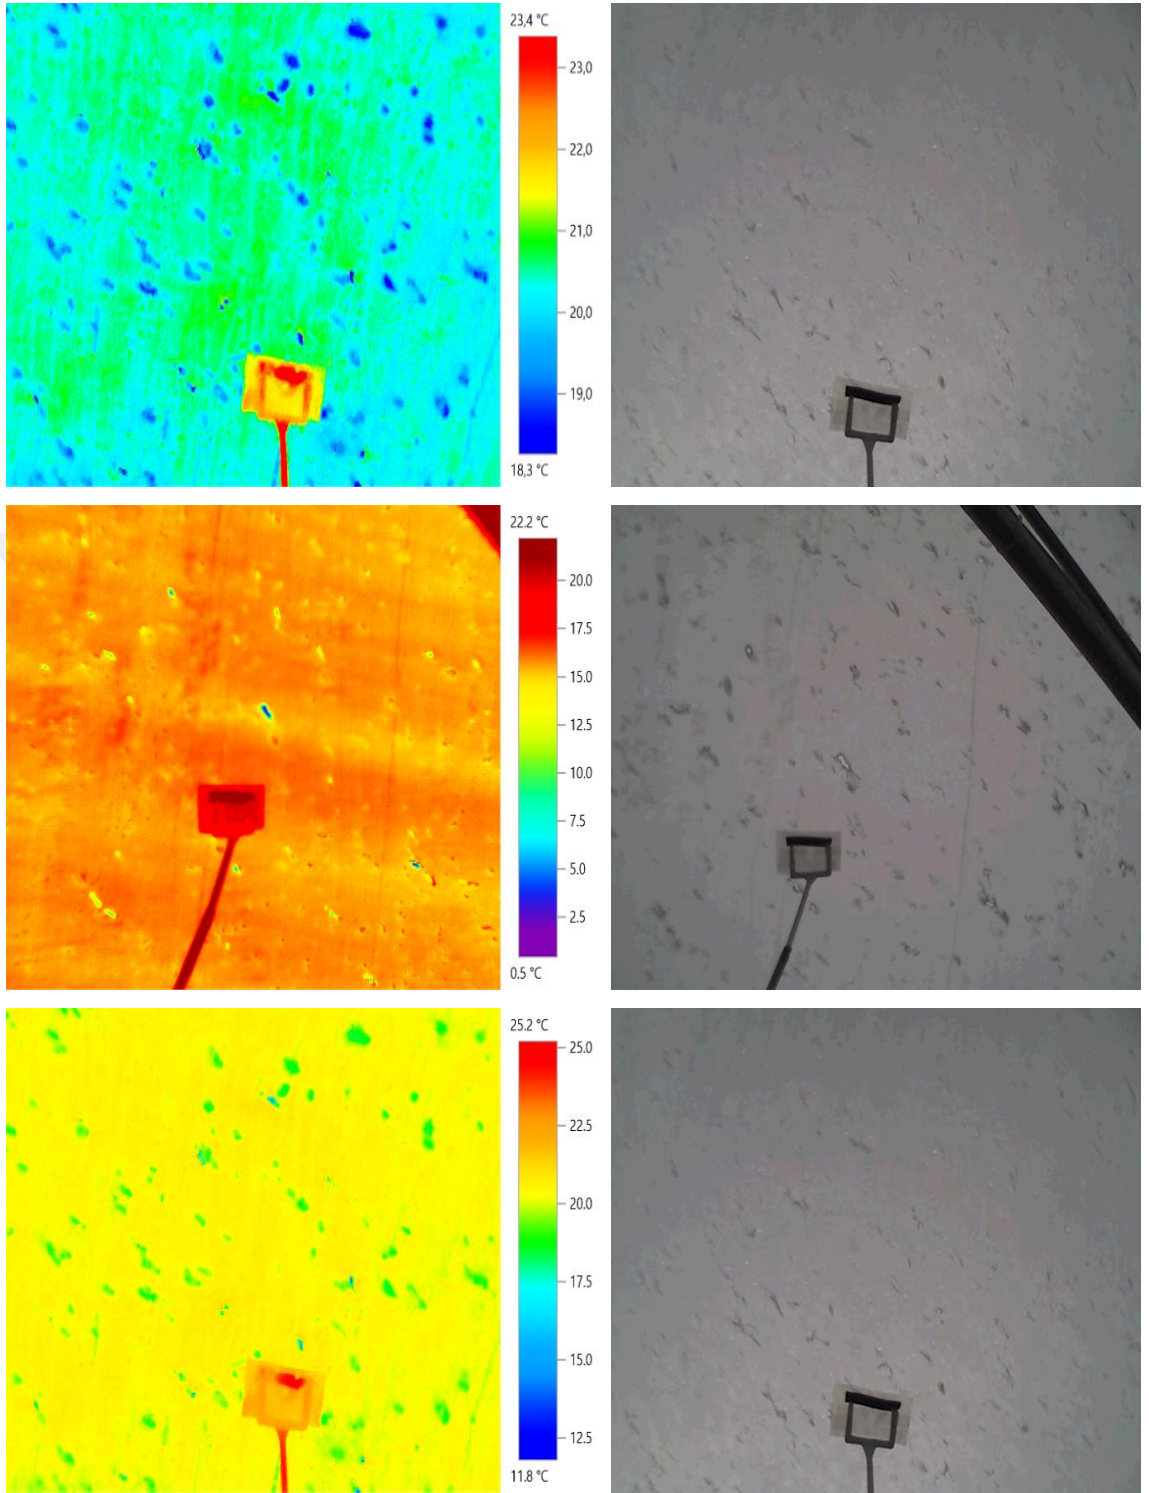
**Şekil 4.5.** Dolu yağışından çok fazla (şiddetli) hasar görmüş sera örtüsünün termal kameradaki görüntüsü

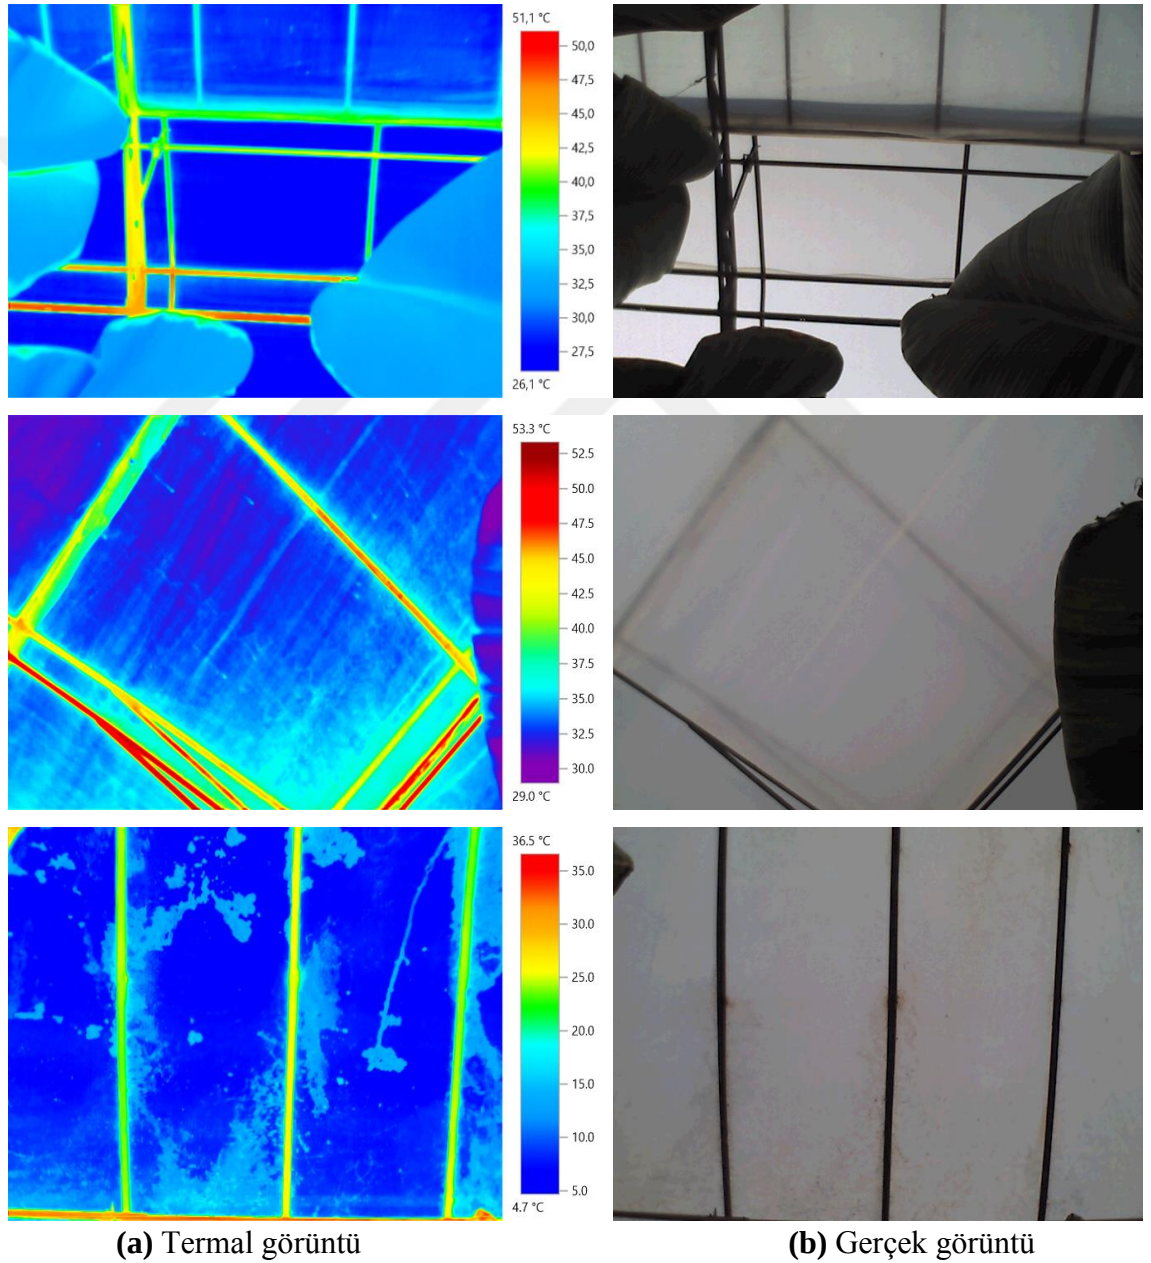
Yapılan ölçümler sonunda elde edilen görüntüler değerlendirildiğinde termal kameraların maksimum çözünürlüğünün 640x480 piksel olması nedeniyle mahya yüksekliği 5 m'nin üstünde olan seralarda dolu hasarının termal kamera ile yeterli hassasiyette belirlenmesinin mümkün olmayacağı saptanmıştır. Muz yetiştiriciliği yapılan seralarda, çatıda arası boşluklu çift kat örtü kullanılması nedeniyle dolu hasarları istenilen kalitede tespit edilememiştir. Bu nedenle muz seralarında termal kamera ile dolu hasarı tespitinin yapılmasının mümkün olmadığı gözlemlenmiştir. Şekil 4.9'da yüksekliği 5m'den fazla olan ve dolu yağışından hasar görmüş muz serasından alınan termal kameradaki görüntü verilmiştir.

**Şekil 4.9.** Yüksekliği 5 m'den fazla olan hasar görmüş muz serasının termal kamera görüntüsü
