**ANTALYA İLİ MURATPAŞA İLÇESİNDEKİ YOLLARIN ÜSTYAPI  
PERFORMANS ANALİZİ VE BAKIM ÖNERİLERİ**

**FEN BİLİMLERİ ENSTİTÜSÜ  
İNŞAAT MÜHENDİSLİĞİ ANABİLİM DALI  
YÜKSEK LİSANS TEZİ**

**TEMMUZ 2019**

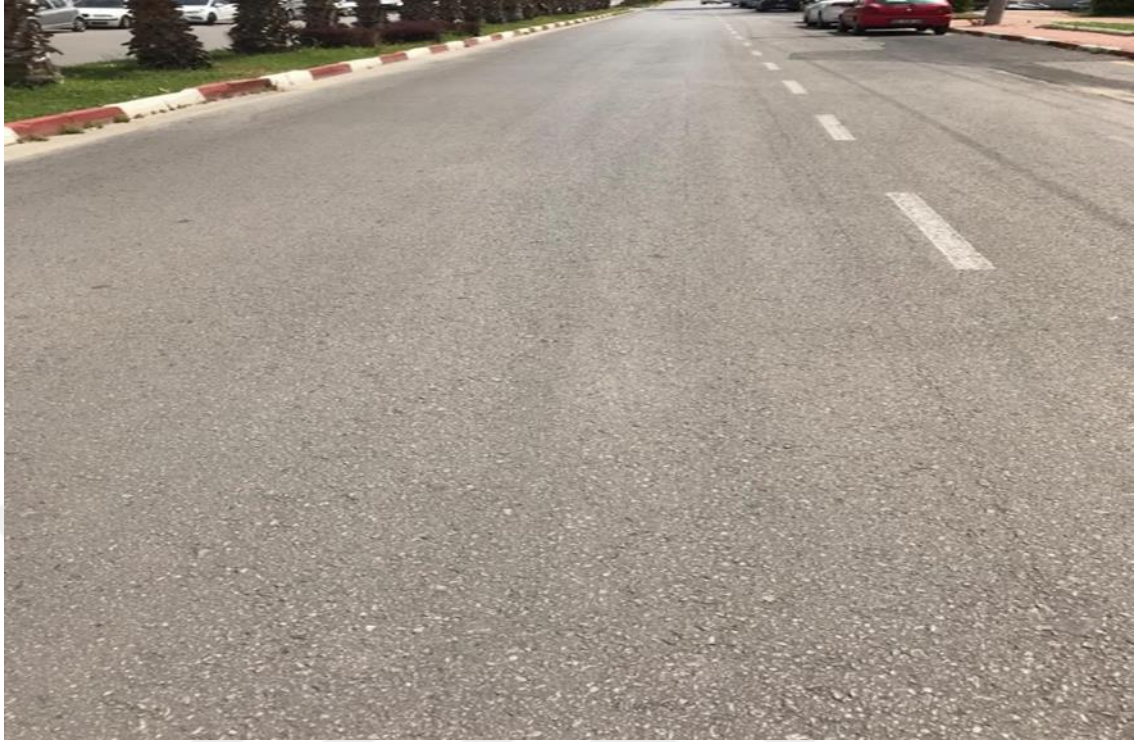
**Şekil 4.2.** Fener Mahallesi Falez Caddesi

Yapılan incelemede; Falez Caddesi üzerinde çok az boyuna çatlak olduğu, onun dışında genel sürüş kalitesinin çok iyi olduğu gözlemlenmiş olup, kaplamasının mükemmel durumda, sadece boyuna ufak birkaç çatlağının bulunduğunu, Sürüş kalitesi mükemmel olup, birkaç kesimde çok hafif deformasyonun söz konusu olduğunu göstermiştir. Bu yolun bakıma ihtiyacı bulunmamaktadır. Yapılan arazi çalışmalarında bulunan yüzey bozulmaları Karayolları Esnek Üstyapılar Projelendirme Rehberinde bulunan tablolara göre tasniflenmiştir. Bu sınıflandırmada, Çizelge 4.1’de görüldüğü gibi bozulma şiddeti (0), orta ve yüksek olmak üzere 3 ayrı gruba, bozulma yoğunluğu yani bozulmanın kaplama üzerinde dağılma yüzdesi ise Çizelge 4.2’de görüldüğü üzere 5 gruba ayrılmıştır. (İngiliz sarkacı ile ortalama 76 değerine ulaşılmıştır.)

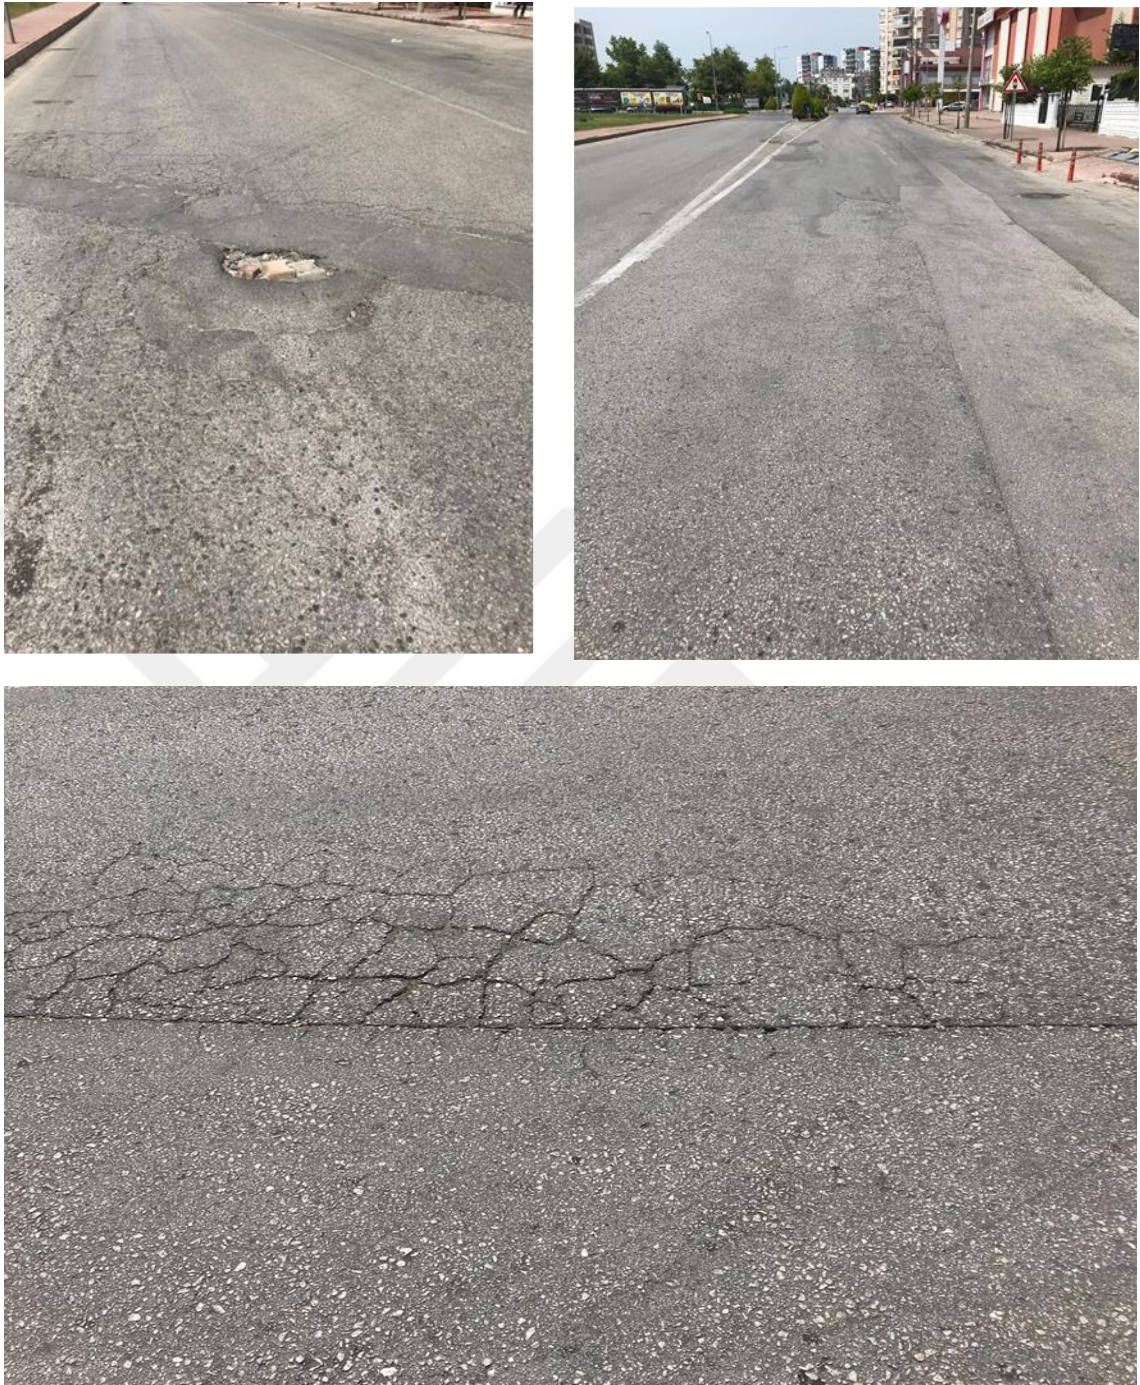
**Şekil 4.4.** Fener Mahallesi Fener Caddesi

Yapılan incelemede Fener caddesi üzerinde bozulma şiddeti 1, bozulma yoğunluğu 2 olan, orta şiddette oluşmuş çukur olduğu gözlemlenmektedir. Yoldaki çukurun derinliği 8cm, çapı 22cm'dir. Boyuna çatlak olduğu, onun dışında genel sürüş kalitesinin ortavasat olduğu gözlemlenmiş olup, kaplamasının vasat durumda, sık aralıklarla hafif çatlak oluşumunun bulunduğu, hafif veya çok hafif oluklanmanın gözlenmekte olduğu, birkaç alanda ise timsah sırtı çatlamanın söz konusu olduğu görülmüştür. Sürüş kalitesi iyi ancak

Sonuç olarak; sorun görebildiğimiz iki caddenin not ortalamasını alırsak, Falez Caddesinde kaplama iyi durumda 4,5 fakat Fener Caddesinde çukur ve timsah sırtı çatlamlar gözlemlendiğinden 3,0 notu uygun görülmekte olup, Fener Mahallesi'nin puanlamada not ortalamasını 3,75 olarak bulunmuştur.

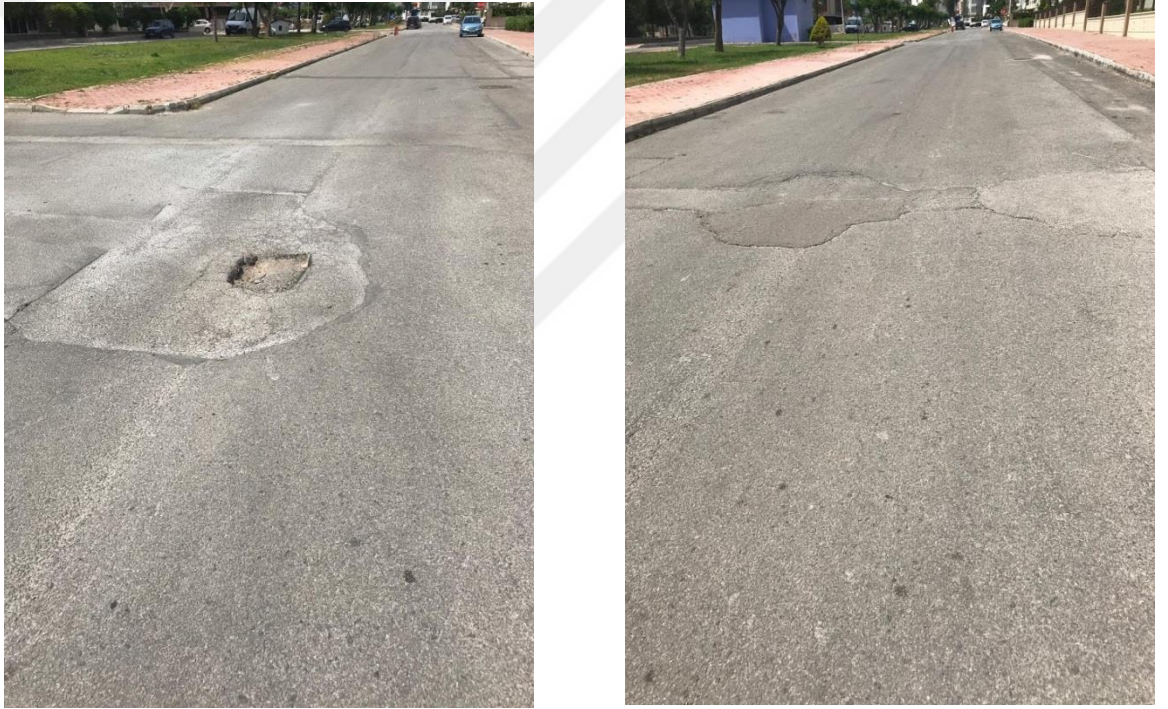
**Şekil 4.5. Çağlayan Mahallesi 2069 Sokak**

**Çatlak derinlik:1cm genişlik:1cm**

**Çatlak derinlik:3cm genişlik:3cm**

Yapılan incelemede 2069 Sokak üzerinde bozulma şiddeti 1, bozulma yoğunluğu 2 düzeyinde olan, orta şiddette oluşmuş çukur ve yer yer yamalar görülmektedir. İngiliz sarkacı ile ortalama 68 değeri okunarak İngiliz Standartları Enstitüsü'nün önerdiği 3.5. Çizelge ile bu yolun; genel olarak tatmin eden, yollarda karşılaşılan en zor şartların dışında hepsinin bu kategoride bulunduğu bir yol olduğu rahatlıkla söylenebilir.

| No | Mahalle | Cadde-Sokak | Bozukluğun türü | L | YOG <sub>T</sub> | MV | L <sub>fe</sub> | SR | PSR | Fotoğraf |
|---|---|---|---|---|---|---|---|---|---|---|
| 3 | ÇAĞLAYAN | 2069 SOKAK | Boyuna çatlaklar bulunmakta, lokal yamalar var, 9 cm derinliğinde 18 cm çapında bir çukur oluşmuş. Hacimsel bozulma: 810cm <sup>3</sup> | 385,2 | 957 | 17,69 | 24,91 | 68 | 3 | |

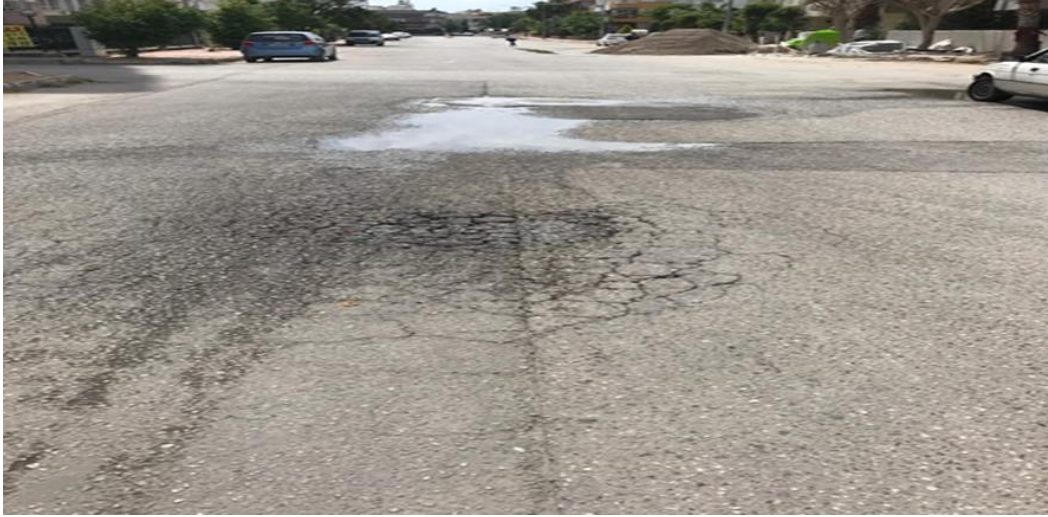
**Şekil 4.6.** Çağlayan Mahallesi 2066 Sokak

Yapılan incelemede 2066 Sokak üzerinde asfalt betonu kaplamada bozulma şiddeti 1, bozulma yoğunluğu 2 düzeyinde olan, drenaj yetersizliği nedeniyle oluşan, orta şiddette timsah sırtı çatlakları görülmektedir. Bu bölümde timsah sırtı çatlak oluşumları iyice belirginleşmiştir. İngiliz sarkacı ile ortalama 67 değerine ulaşılmıştır.

| No | Mahalle | Cadde-Sokak | Bozukluğun türü | L | YOG <sub>T</sub> | MV | L <sub>fe</sub> | SR | PSR | Fotoğraf |
|---|---|---|---|---|---|---|---|---|---|---|
| 4 | ÇAĞLAYAN | 2066 SOKAK | Drenaj yetersizliği nedeniyle oluşan, orta şiddette timsah sırtı çatlakları görülmektedir. Bu bölümde timsah sırtı çatlak oluşumları iyice belirginleşmiştir. | 458,65 | 1099 | 21,35 | 25,13 | 67 | 2,5 | |

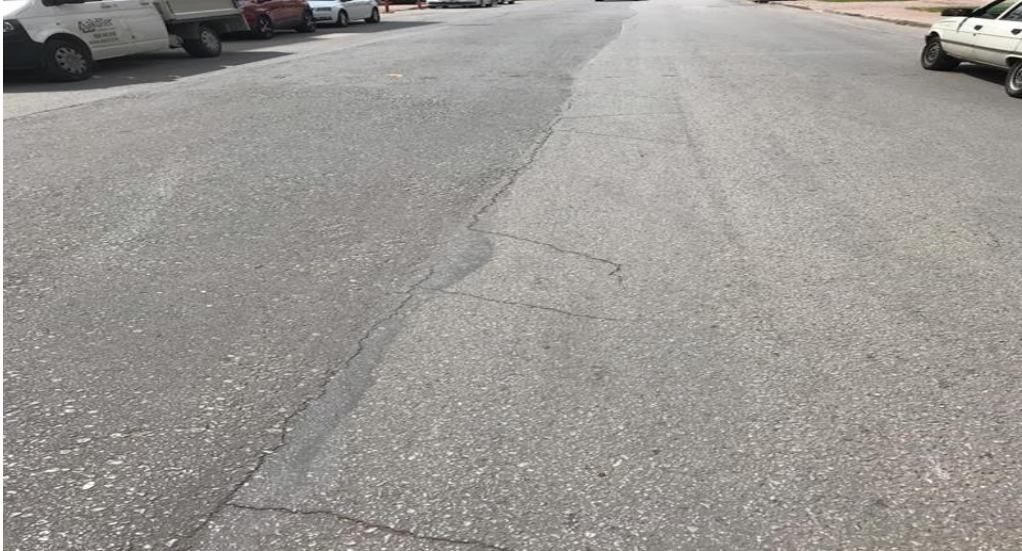
**Şekil 4.7.** Güzeloluk Mahallesi Yalı Caddesi

Yapılan incelemede Yalı Caddesi üzerinde bozulma şiddeti 1 bozulma yoğunluğu 1 düzeyinde olan asfalt betonu kaplamada meydana gelmiş hafif şiddette boyuna çatlak olduğu görülmektedir. Çatlakların 6 ile 10mm arası genişliğe ulaştığı gözlemlenmiştir.

Kaplama üzerinde ayrıca çok yönlü kılcal çatlamlar olduğu görülmektedir. Çatlakların genişletilerek uygun bir dolgu malzemesi ile doldurulması gerekmektedir. İngiliz sarkacı ile ortalama 71 değerine ulaşılmıştır.

| N | Mahalle | Cadde<br>-Sokak | Bozukluğun<br>türü | L | YOGT | MV | L <sub>fe</sub> | SR | PSR | Fotoğraf |
|---|---|---|---|---|---|---|---|---|---|---|
| 5 | GÜZELOLUK | YALI<br>CD. | Boyuna<br>çatlaklar<br>bulunmakta,<br>lokal yamalar<br>var | 4997,8 | 4774 | 23,27 | 24,30 | 71 | 3,5 | |

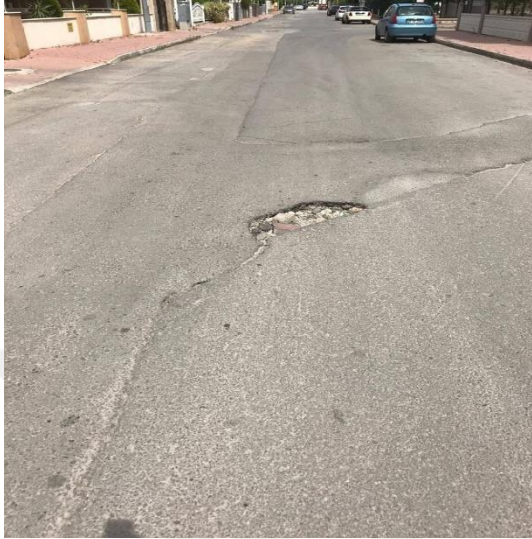
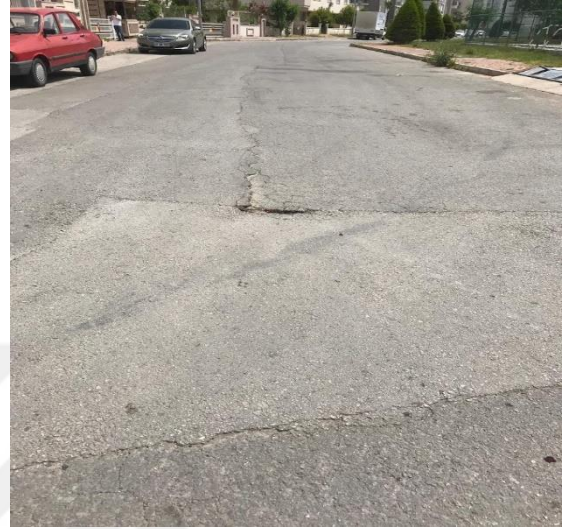
**Şekil 4.8.** Güzeloluk 1886 Sokak

Yapılan incelemede 1886 Sokak üzerinde bozulma şiddeti 1, bozulma yoğunluğu 2 düzeyinde olan asfalt betonu kaplamada oluşmuş enine çatlak tipi bozulma görülmektedir. Çatlaklar birbirinden ayrılp 10mm'den daha fazla bir açıklık oluşturmuştur. Özel çatlak etüdünün yapılp çatlakların oluşma sebebi belirlenmeli ve gerekli ise drenaj ile ilgili altyapı iyileştirmesi yapılmalıdır. İngiliz sarkacı ile ortalama 65 değerine ulaşılmıştır.

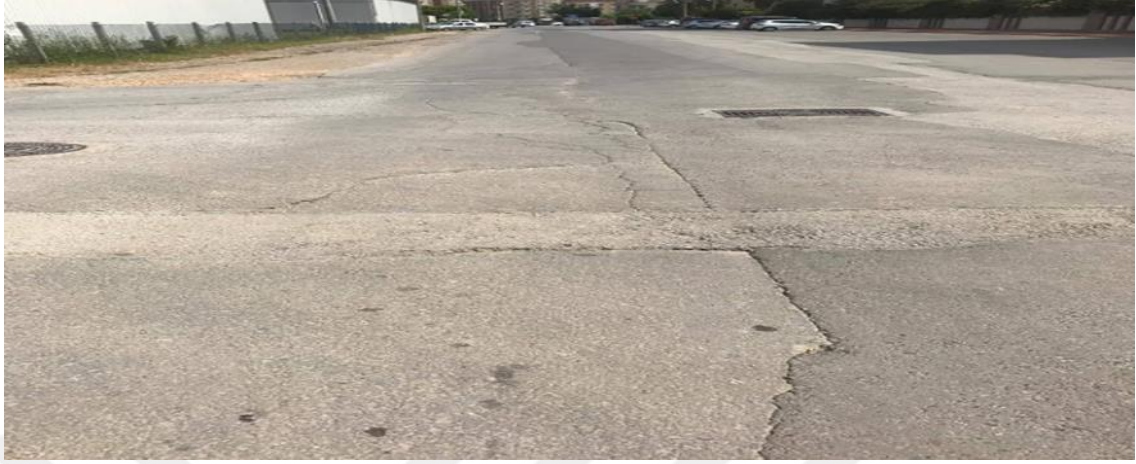
**Şekil 4.9.** Doğuyaka Mahallesi 1216 Sokak

Yapılan incelemede 1216 Sokak üzerinde lokal yamalar üzerinde oluşmuş timsah sırtı kılcal çatlaklar bulunmaktadır. Bu kısımda kaplamada meydana gelmiş olan bozulmalar genellikle lokal yamalarla kapatılmaya çalışılmıştır. Lokal yamaların yapımında bitüm oranının normalden fazla olması sebebiyle yamalar üzerinde kılcal timsah sırtı çatlaklar oluşmaktadır. İngiliz sarkacı ile ortalama 63 değerine ulaşılmıştır.

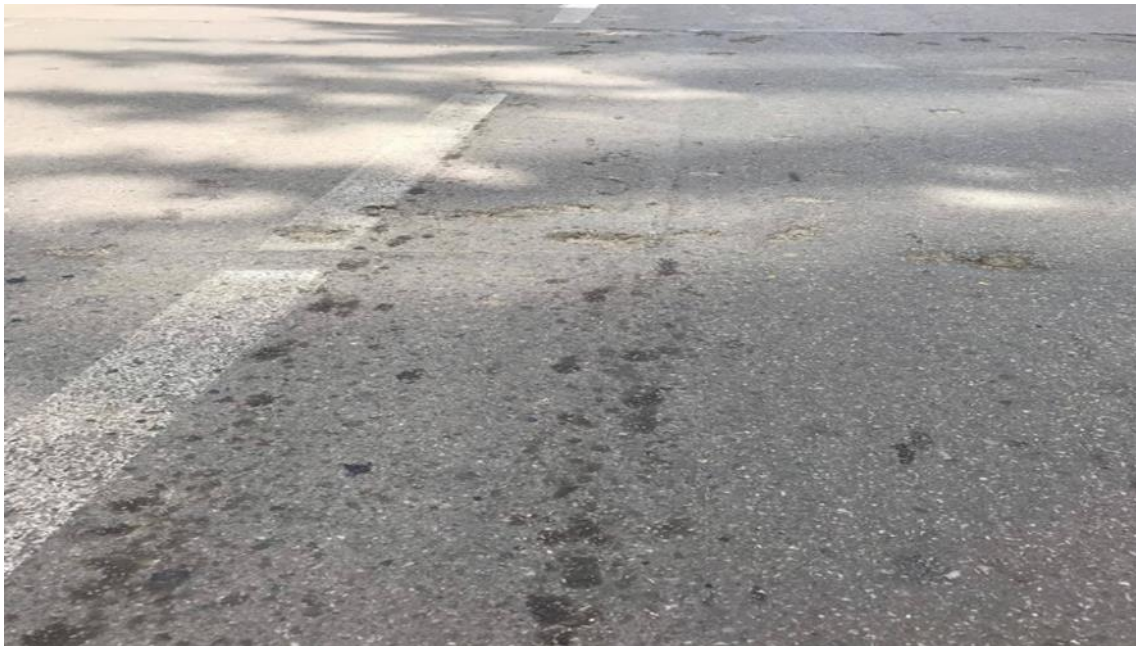
**Şekil 4.10.** Şirinyalı mahallesi Lara caddesi

Yapılan incelemede kaplamanın iyi durumda olduğu görülmektedir. İngiliz sarkacı ile ortalama 69 değerine ulaşılmıştır.

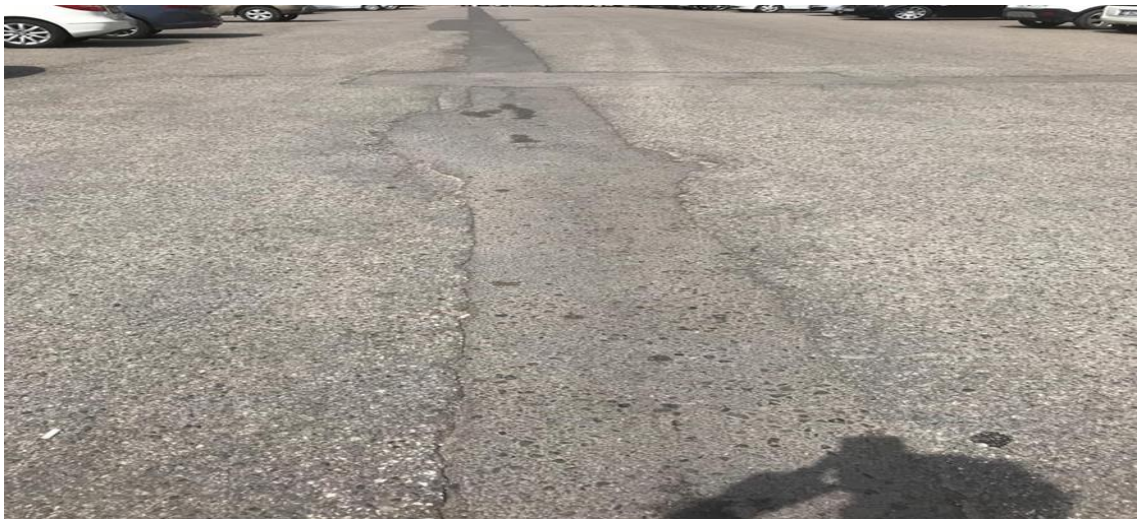
**Şekil 4.11.** Şirinyalı mahallesi 1548 Sokak

Lokal yamaların yapımında bitüm oranının normalden fazla olması sebebiyle yamalar üzerinde kılcal timsah sırtı çatlaklar oluşmaktadır.

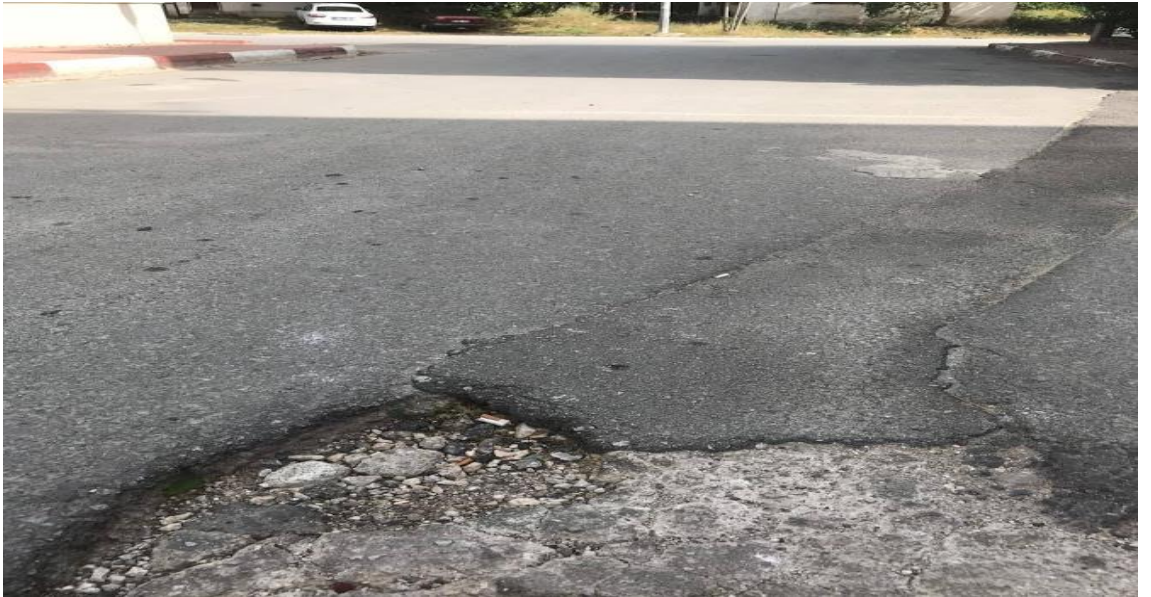
řekil 4.20. (9) aybařı Mahallesi 1358 Sokak

| | Mahalle | Cadde-Sokak | Bozukluğun türü | L | YOG<br>T | MV | L <sub>fe</sub> | SR | PSR | Fotoğraf |
|---|---|---|---|---|---|---|---|---|---|---|
| 16 | ÇAYBAŞI | 1358<br>SOKAK | Altyapı çalışmasından<br>kaynaklanan boyun<br>yamalar ve sökülme<br>var, toplam 1600 cm3<br>çukur oluşmuş. | 288,8 | 622 | 30,20 | 25,58 | 65 | 2,5 | |
