**ATIKSU ARITMA TESİSLERİNDE  
RİSK DEĞERLENDİRMESİ**

**YÜKSEK LİSANS TEZİ**

SERKAN GÖK

GAZİANTEP  
OCAK 2018

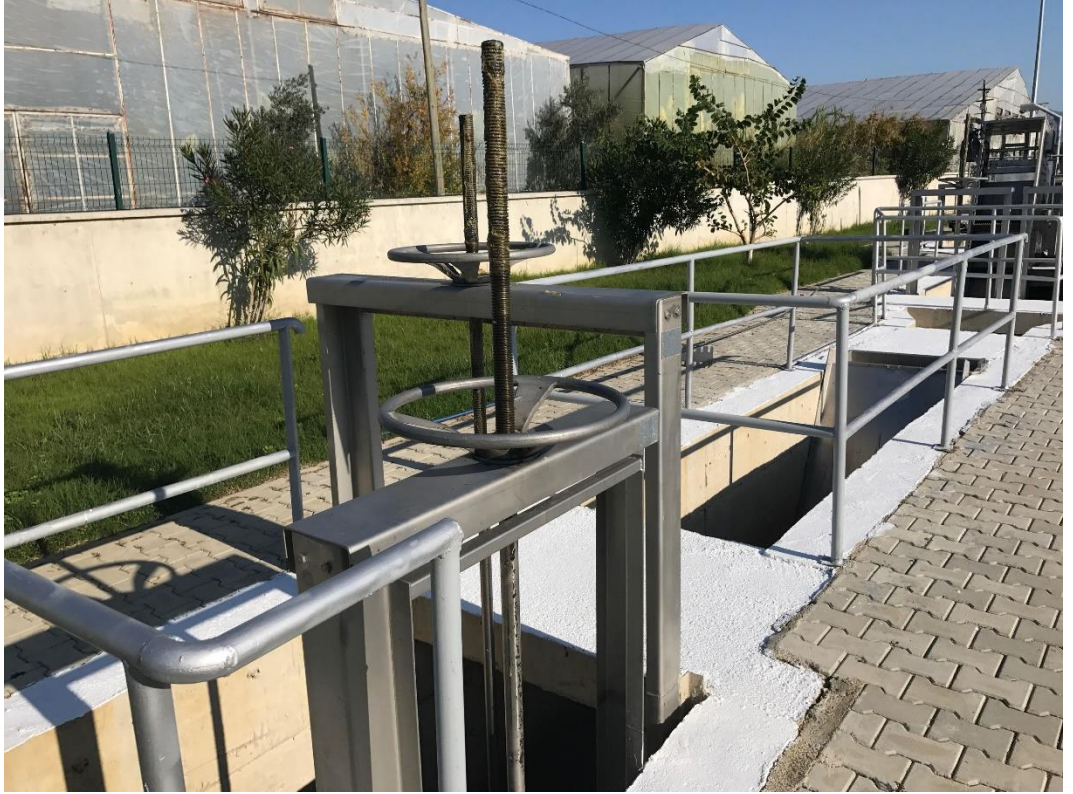
**Resim3. 1** Kaba Izgara Ünitesi

Kaba ızgara bölümü genel itibariyle incelendiğinde burada düşme riski, gaz çıkışı sonucundan solunum darlığı, zehirlenmeler ve atık suyun sıçraması sonucu cilt ve göz tahrişi gözlemlenme olasılığı yüksektir. Çalışan ve bakımla ilgili personelin kesici ve delici olarak yaralanma ve elektrik çarpması riski mevcuttur. Burada çalışan personelin solunumu ve atıksuya teması sonucunda bulaşıcı hastalığa yakalanma ihtimali vardır. Bu ihtimallerin ortadan kaldırılması için personel eğitimi dışında kişisel koruyucuların tam anlamıyla kullanılması sağlanmalıdır. İlgili personelin işletme, bakım ve onarım işlemleri esnasında gaz maskesi, emniyet kemeri, eldiven, kaymaz tabanlı ayakkabı ve gözlük gibi kişisel koruyucu ekipmanlarını kullanması sağlanmalıdır.

Üç tesiste de gereken kaymaz zemin ve korkuluklar düzenli, sağlam olarak yapılmış olup riskleri azaltacak gerekli önlemler alınmıştır. Acil durumlar için yapılmış olan acil stop butonları ve motor switchleri çalışmaktadır. Panolar düzenli olup ve elektrik kablolarında hasara rastlanmamıştır. Çalışma durumları günlük olarak mekanik ve elektrik ustası tarafından kişisel koruyucu önlemleri alınarak iş sağlığı ve güvenliğine uygun olarak kontrol edilmektedir.

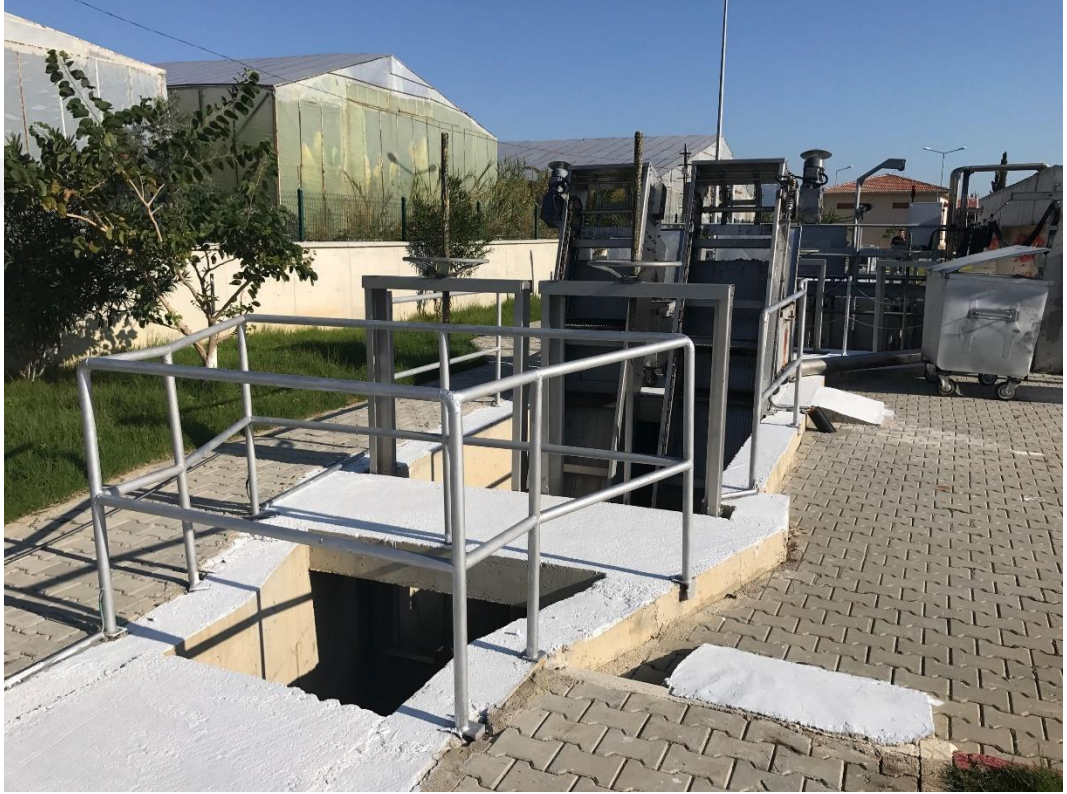
**Resim3. 2** İnce Izgara Ünitesi

İnce ızgara, kaba ızgaradan geçebilen daha küçük katı maddelerin fiziksel olarak atıksudan ayrılmasını sağlar. İnce ızgara bölümünde yerinde incelemesi tamamlanmıştır ve kaba ızgarada alınması gereken bütün önlemler bu kısımda da geçerlidir.

Kişisel koruyucu ekipmanların kullanımı çalışan personellerin iş kazası riskini azaltacaktır. Kaba ve ince ızgara yanında yer alan çöp konteynerlerinde biriken atıklar günlük olarak alınıp tesisten uzaklaştırılmaktadır. Bu uzaklaştırmada biriken katı atıkların çürüyerek yaydığı gazın oluşmasını ve bakteri oluşarak solunumla birlikte çalışan personele bulaşmasını engellemektedir. Üç tesiste de kaba ve ince ızgara elektrik kablolarında deforme görülmemiştir. Acil durumlar için yapılmış olan acil stop butonları ve motor switchleri çalışmaktadır. Çalışma durumları günlük olarak mekanik ve elektrik ustası tarafından kişisel koruyucu önlemleri alınarak iş sağlığı ve güvenliğine uygun olarak kontrol edilmektedir.

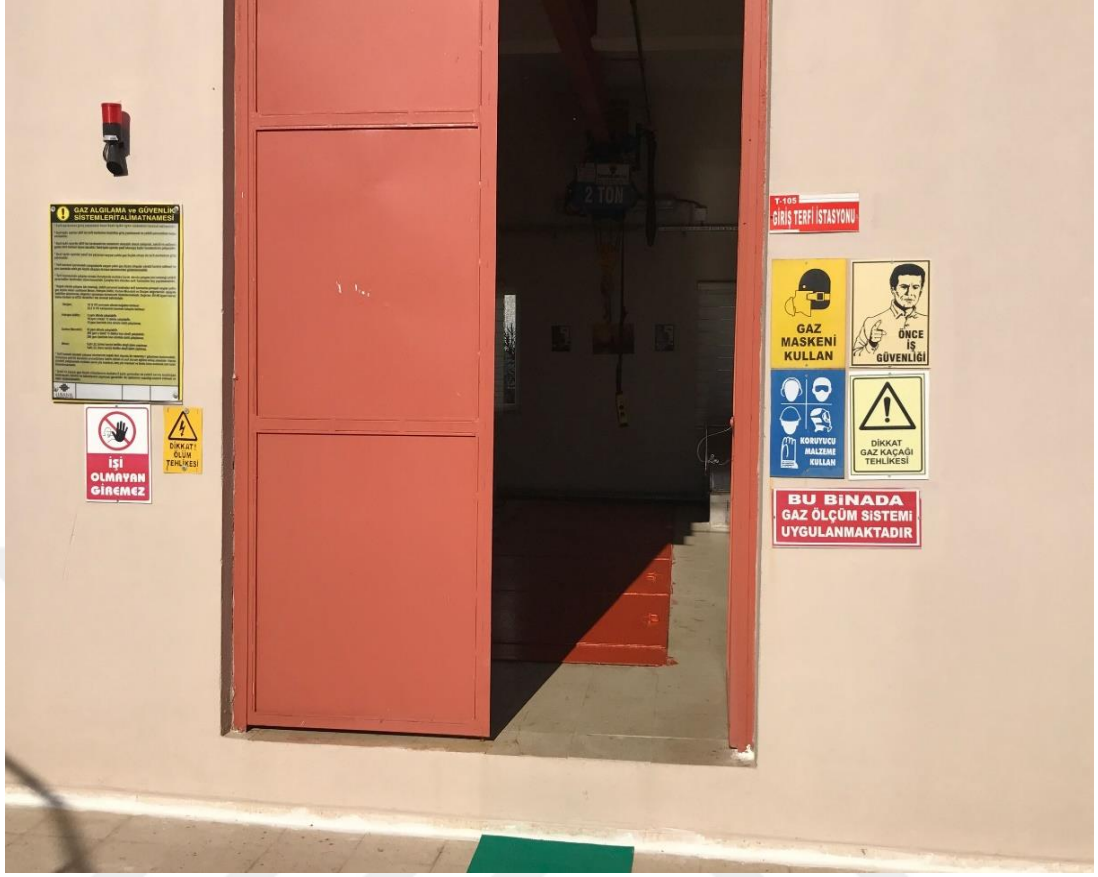
**Resim3. 3 Giriş Terfi Ünitesi**

Anamur atıksu arıtma tesisinde iki asıl bir yedek, Bozyazı atıksu arıtma tesisinde üç asıl bir yedek ve Mut atıksu arıtma tesisinde iki asıl bir yedek olmak üzere dalgıç giriş terfi pompaları mevcuttur. Bu üniteler iki tesiste kapalı bina içerisinde yer aldığı için hidrojen sülfür, metan gaz çıkışları olabilir. Atıksu arıtma tesislerindeki en tehlikeli bölümlerden biridir.

Gaz çıkışları için terfi havuzundan atmosfere eksoz yapan bir aspiratör yer almaktadır. Ayrıca bina içerisinde duvar tipi aspiratörler mevcuttur. Duvarda uyarı levhaları ve pano üzerinde elektrik ikaz levhaları bulunmaktadır. Burada bakım sırasında çalışan personel gaz maskesi kullanmalıdır.

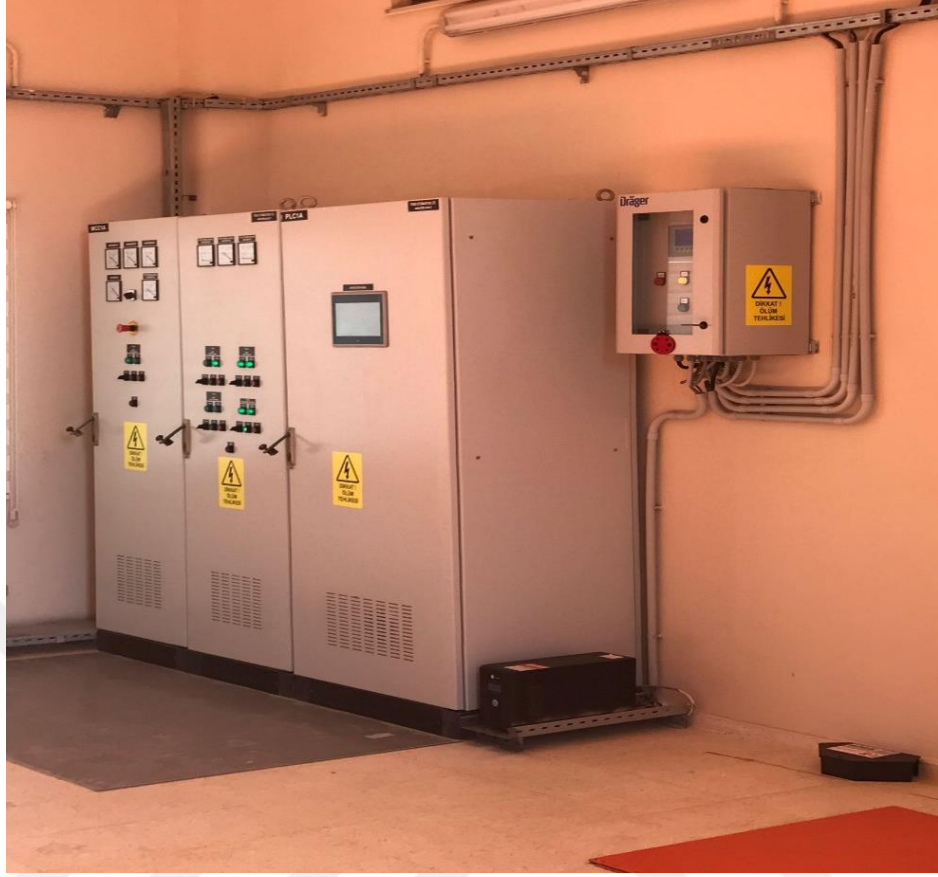
**Resim3. 5** Giriş Terfi Ünitesi Otomasyon Panosu

Terfi havuzu kapakları bulunduğundan dolayı düşme tehlikesi mevcuttur. Bunun için kapaklar kapalı tutularak kaymaz tabanlı ayakkabı ve emniyet kemeri kullanılmalıdır. Elektrik pano bakımları sırasında elektrik çarpması riski ve metan gazı birikiminden dolayı patlama riski mevcuttur. Pano emniyet butonları çalışmaktadır. Elektrik işlerinde çalışan personel için kompozit burunlu, yalıtkan tabanlı ve 18.000 volt elektriğe bir dakika dayanabilen ayakkabı kullanması sağlanmıştır. Pano önlerinde yalıtkan paspas mevcuttur.

Vinçle kaldırılan ekipmanın düşürülme ya da düşme riski mevcuttur. Bina içerisinde pompa bakımları sırasında kullanılan monoray vincin yıllık periyodik muayeneleri yapılarak raporlanmıştır. Vinç halatlarında ve pompa zincirlerinde herhangi bir deforme ve korozyon gözlemlenmemiştir. Vinç ikaz lambası ve sesli uyarı sireni çalışmaktadır. Pano içerisindeki ve dışarısında yer alan kablo tavaları düzenlidir. Elektrik kablolarında hasara rastlanmamıştır. Bina içi aydınlatmalarının hepsi çalışmaktadır ve gaz sensörü devrededir. Yapılacak olan bakımlar sırasında kesici ve delici el aletleri kullanımı sırasında yaralanma riski mevcuttur. Çalışacak personelin kişisel koruyucu ekipmanları düzenli olarak kullandığı gözlemlenmiştir.

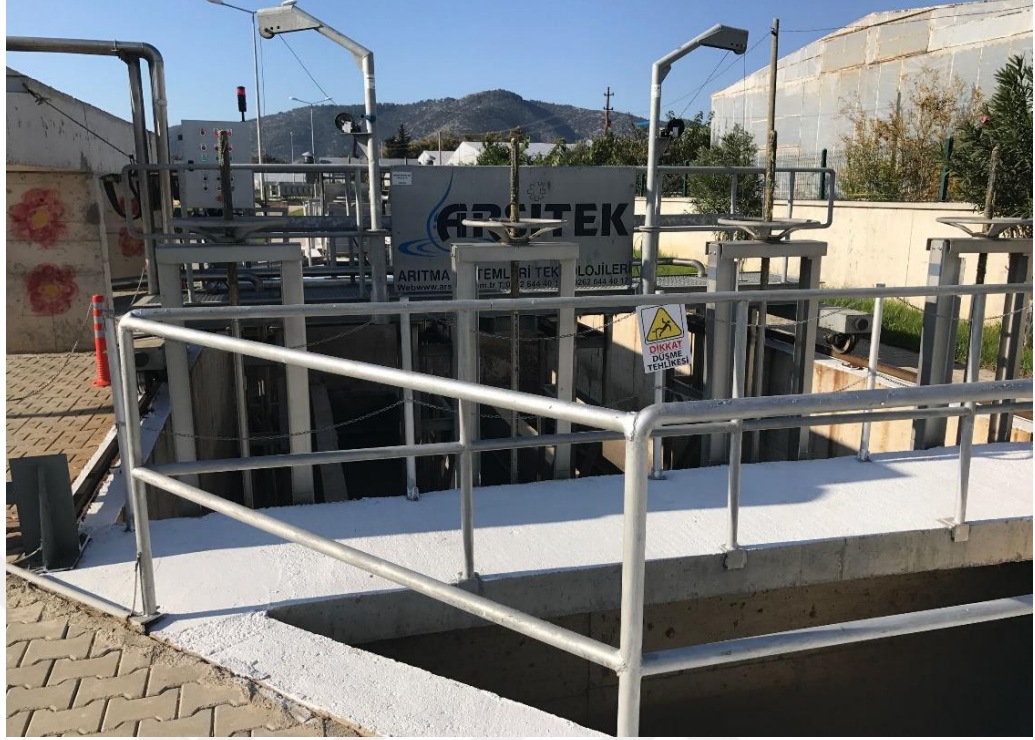
**Resim3. 6** Havalandırılmalı Kum ve Yağ Tutucu Ünitesi

Atıksu arıtma tesislerinde bulunan kum ve yağ tutucu havuzlarda doğrusal hareket eden birer gezer köprü bulunur. Bu köprüye bağılı olarak çalışan pompalar mevcuttur. Pompalar vasıtasıyla emiş yapılan kumlu ve küçük taşları içeren atıksu helezonlara gönderilir ve bu helezonlarda kum ve küçük taşlardan ayrılır. Ayrılan atık su giriş terfi ünitesine gönderilir. Bu üniteler genellikle tesisin cazibeyle su akışına göre tasarlanır. Zemin kotunun altında veya üstünde yapılandırılabilir.

Saha incelemesi yapılan üç tesistede düşme tehlikesi mevcuttur. Bu tehlikeye karşı plastik dubalar dikilerek zincir takılmıştır. Doğrusal köprü üzerindeki düşme tehlikesine karşı ise demir korkuluk yapılmıştır.

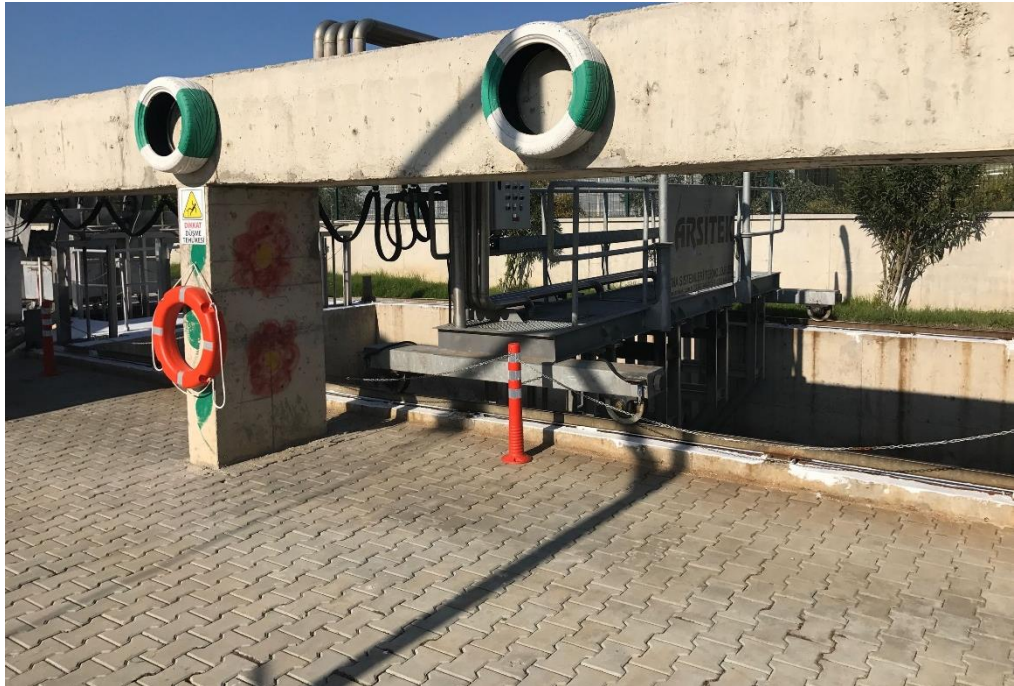
**Resim3. 7** Kum ve Yağ Tutucu Ünitesi Alınan Önlemler

Havuz temizliği ve havuza iniş sırasında ise mutlaka kemer takılması gerekmektedir. Bakım onarım sırasında pompaların çıkarılması için pergel vinçler kullanılmaktadır. Bu vinç halatları paslanmaz çelikten üretilmiş olup hasar bulunmamaktadır. Çıkarılan malzemeyi düşürme riski bulunmaktadır. Üç tesistede bu vinçlerin yıllık periyodik kontrolleri yapılarak raporlanmıştır. Bu havuzlar üç tesistede atmosfere açık ortamda bulunduğundan zehirlenme riski düşüktür. Bakım ve onarım sırasında atıksuya direk temas etmemek ve düşmemek için eldiven, gözlük, kaymaz tabanlı ayakkabı kullanılması sağlanmaktadır. Yine atıksuyun sıçrayarak ağza kaçması sonucu bulaşıcı hastalık riski bulunmaktadır. Bunun için maske kullanılması gerekmektedir. Bakım sırasında kesici, delici aletlerin kullanımı sırasında yaralanma riski vardır. Pompalara ve helezon motoruna giden elektrik kablolarında hasar gözlemlenmemiştir. Elektrik kabloları tava içerisinden veya tesislerin durumuna göre yeraltından çekilmiştir. Köprü ve helezon panosu üzerinde bulunan emniyet butonu çalışır durumdadır. Etrafına gereken uyarı levhaları asılmıştır. Çalışan personelin iş sağlığı ve güvenliği kuralları çerçevesinde kişisel koruyucu ekipmanları eksiksiz kullandığı gözlemlenmiştir.

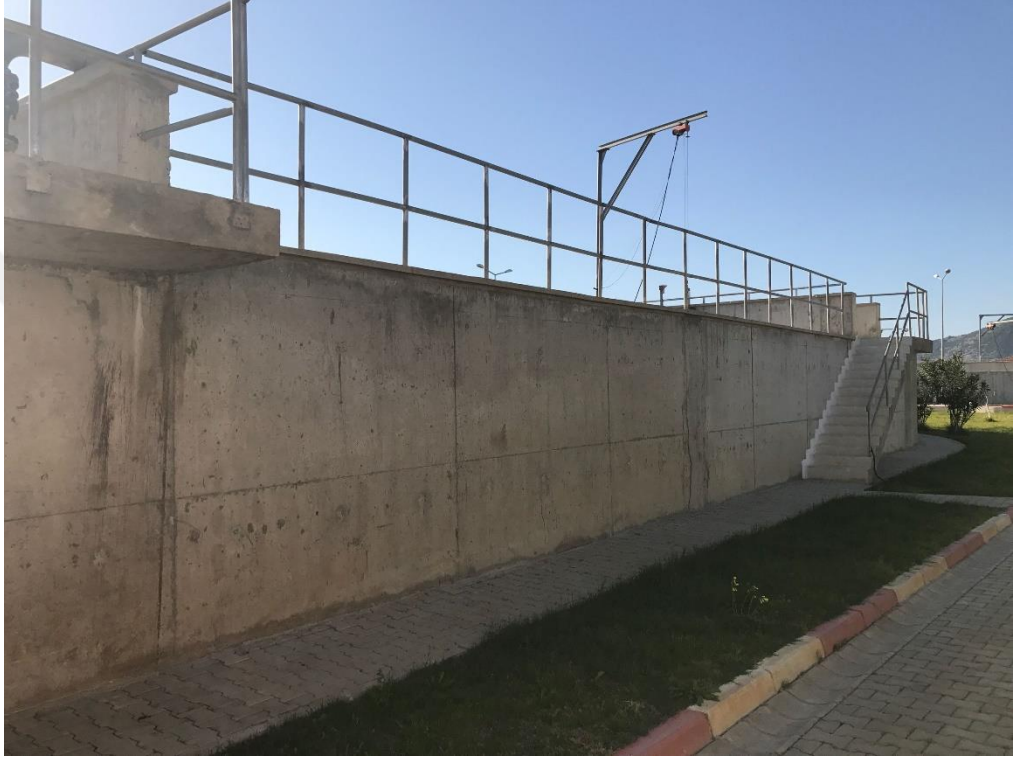
**Resim3. 8** Havalandırma Havuzu Ünitesi

Atıksudaki karbon ve azotun mikroorganizmalar yardımıyla oksijenli ortamda giderildiği kısımlardır. Sahada gözlemlenen üç tesiste de havuzlara düşme tehlikesi mevcuttur. Korkuluklar tesislerin tamamında özenle tamamlanmıştır.

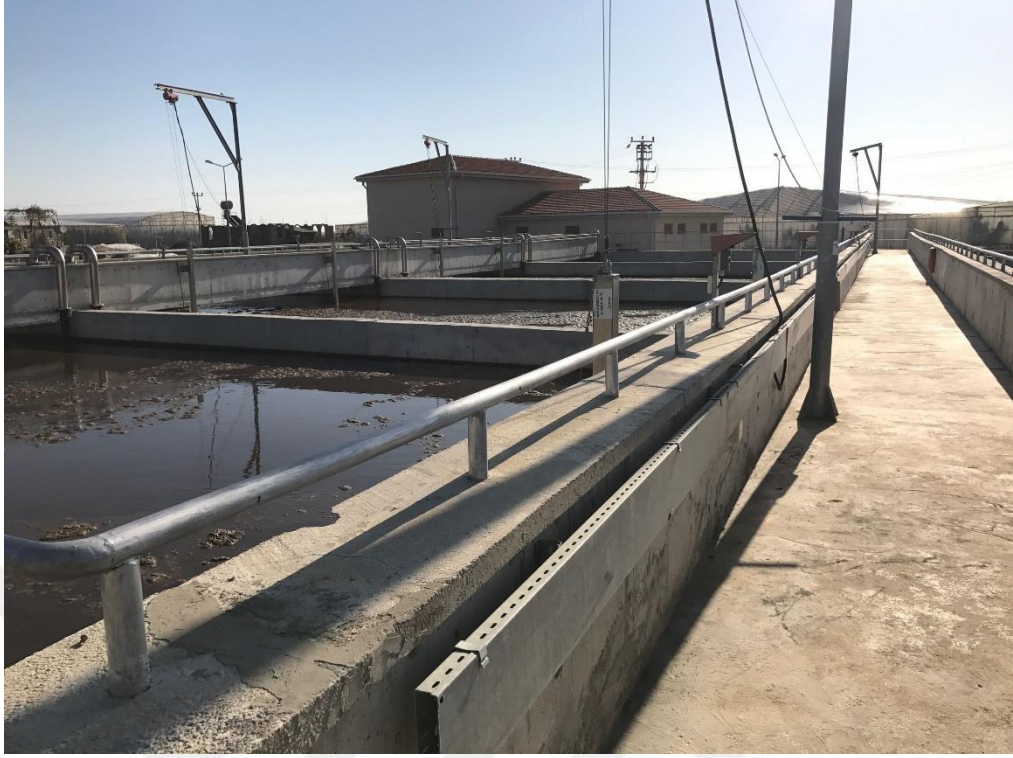
**Resim3. 9** Havalandırma Havuzu Genel Görünümü

Personel dışında kişisel koruyucu ekipmanlar kullanılmadan müdahale edilmemesi gerekmektedir. Havuz içerisinde akışa yardımcı olan mikserler çalıştığından dolayı düşme riski daha tehlikeli boyutlara gelmektedir. Havuz etraflarına düşmeye karşı can simidi konmuştur. Burada oluşabilecek bütün kazalar büyük risk arz etmektedir. Havuzlarda yer alan mikserler ve difüzörler bakımları, savak temizlikleri yapılırken kişisel koruyucu kullanmama ve organizasyon eksikliği, dikkatsizlik gibi nedenler büyük yaralanmalara sebep olabilir. Atıksuyun sıçraması sonucu cilt ve gözde tahrişler meydana gelebilir. Gerek düşme sonucu gerekse ağza sıçraması sonucunda atıksudan dolayı vücutta bulaşıcı hastalıklar yaşanabilir. Bunun için eldiven, maske, kaymaz tabanlı ayakkabı, emniyet kemeri ve gözlük mutlaka kullanılmalıdır. Çalışacak olan personelin koruyucu ekipman kullanımı ve düzenli organizasyon sağlanması sonucunda bu riskler azaltılabilir.

Bu kısımda kullanılacak olan vinçlerde de malzemeleri düşürme riski mevcuttur. Havalandırma havuzlarında bulunan vinçlerin hepsinin yıllık periyodik muayeneleri yaptırılmıştır. Elektrik bağlantıları üç tesistede tava içerisinde düzenli götürülerek risk azaltılmıştır. Pano üzerinde ve vinç üzerinde bulunan emniyet butonları çalışmaktadır ve halatlarında hasara rastlanmamıştır.

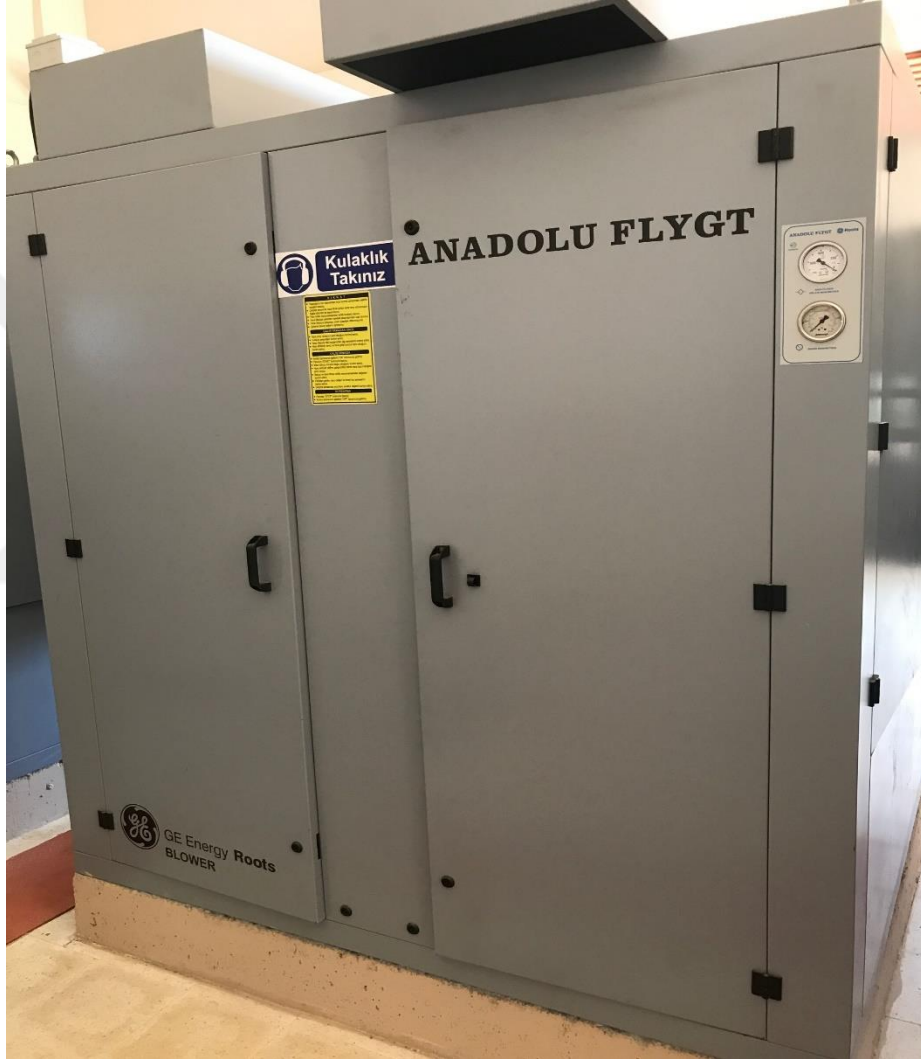
**Resim3. 10** Turbo Blower Ekipmanı

Havalandırma havuzlarındaki oksijen ihtiyacını sağlamak için atıksu arıtma tesislerinde blowerlar kullanılırlar. Tesislerin ikisinde blowerlardan elde edilen hava difüzörlere aktarılır ve havuzlarda havalandırma işlemi sağlanır. Blowerlar kendi özel ses izolasyonlu kabinleri içerisinde bulunurlar.

Çalışması sırasında 80 db(A)'in üzerinde gürültü oluşturdukları için çalışan personeller gürültüye maruz kalırlar. Bunun için iki tesiste blower ünitesi içerisinde yer alan kişisel koruyucu ekipmanı kulaklık yer almaktadır. Yerde kayganlık oluşturacak herhangi bir durum tespit edilmemiştir. Yangın tüpleri konumlandırılmıştır.

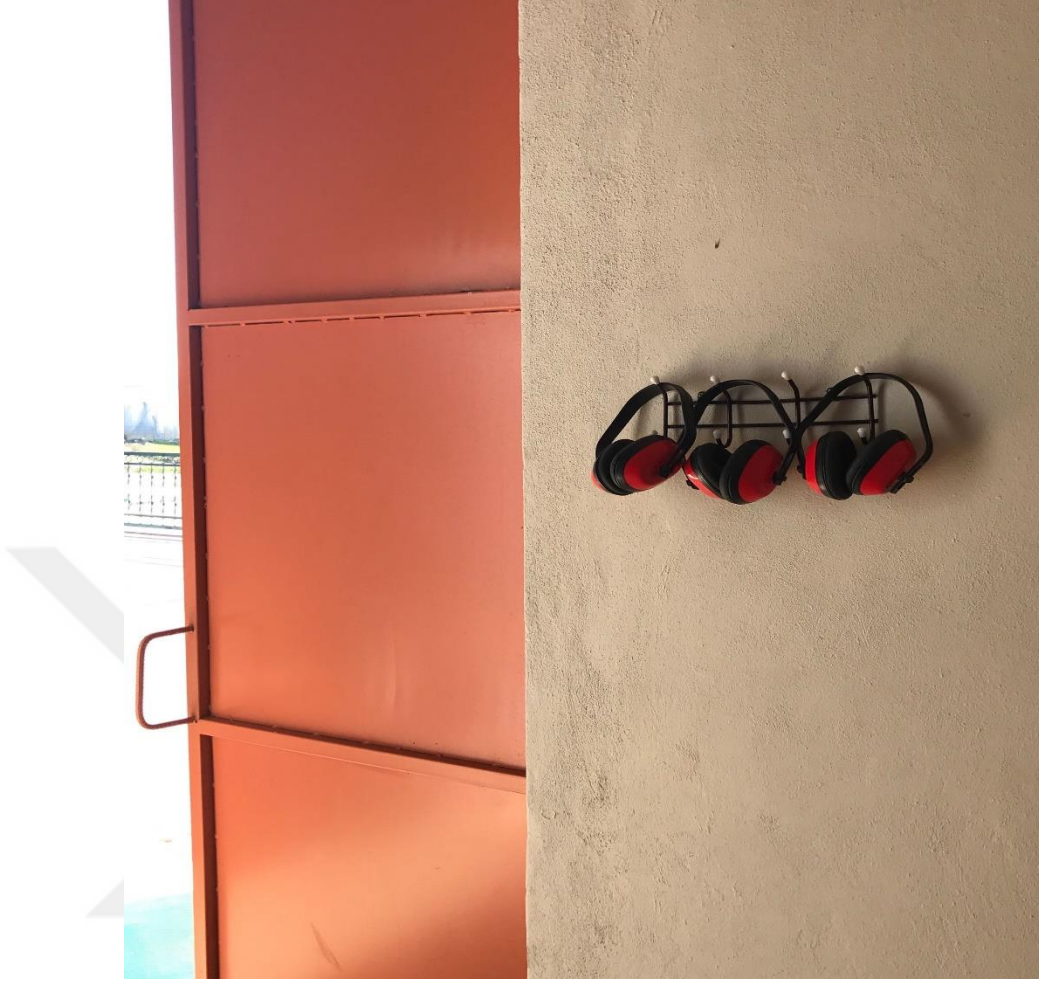
**Resim3. 11** Blower Ünitesinde Alınan Önlemler

Blowerlardan dolayı meydana gelen fazla ısı üniteden atılamadığı için aspiratör konumlandırılması gerekmektedir. Blower bakımları yapılırken yağ değişimi sırasında kaygan zemin oluşmamasına dikkat edilmelidir. Bu durumda kayarak düşme tehlikesi mevcuttur. Bakımlar sırasında yağın sıcak olmadığından emin olunmalıdır. Aksi takdirde ciltte yanmalar gerçekleşebilir. Bu duruma karşı korunmak için gözlük, eldiven ve kaymaz tabanlı ayakkabı kullanılmalıdır. Bakımlar sırasında kesici ve delici alet kullanımı sırasında dikkat edilmelidir. Yaralanma riski mevcuttur. Blowerların panodan kapatıldığından emin olunması sonucunda blowerlara müdahale sağlanmalıdır. Aksi takdirde uzuv kopmaları yaşanabilir. Bu yönden bakımlar için kontroller sağlandıktan sonra organizasyon doğru adımlarla yapılmalıdır. Vinçlerde malzeme taşınması sırasında düşürülme riski mevcuttur. Vinçlerin periyodik yıllık muayeneleri yapılmıştır. Sesli ve ışıklı uyarıları çalışmaktadır. Tesislerden birinde aeratör tip havalandırıcılar bulunmaktadır. Bu

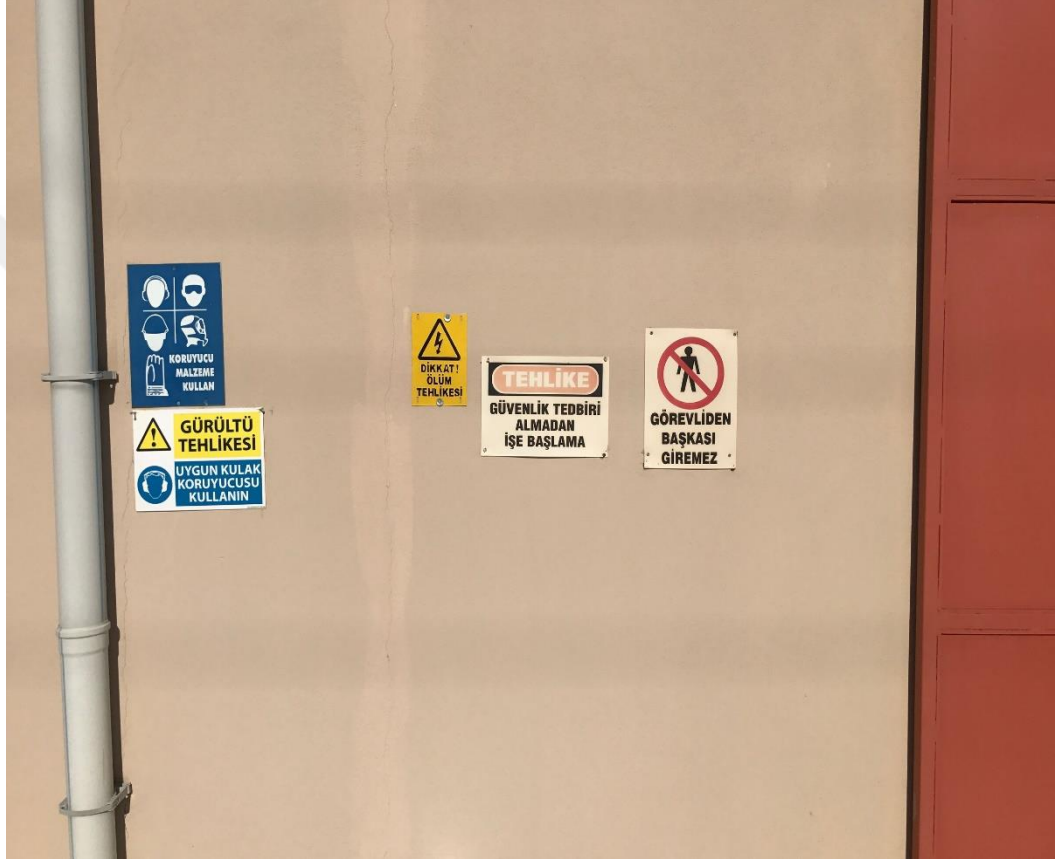
**Resim3. 12** Blower Binası Uyarı Levhaları

ekipmanlarında bakımlarında dikkat edilmesi gerekenler blowerlarla aynıdır. Aynı görevi yaptığından dolayı aynı bakım risklerini içermektedir. Blowerlardan farklı olarak gürültüsüz ve atmosfere açık ortamda çalışırlar. Üç tesistede elektrik panoları düzenli olup, elektrik çarpma riski düşüktür. Açıktan pano içerisine ve ekipmanlara çekilen kablo bulunmamaktadır. Gerekli uyarı levhaları asılmıştır.

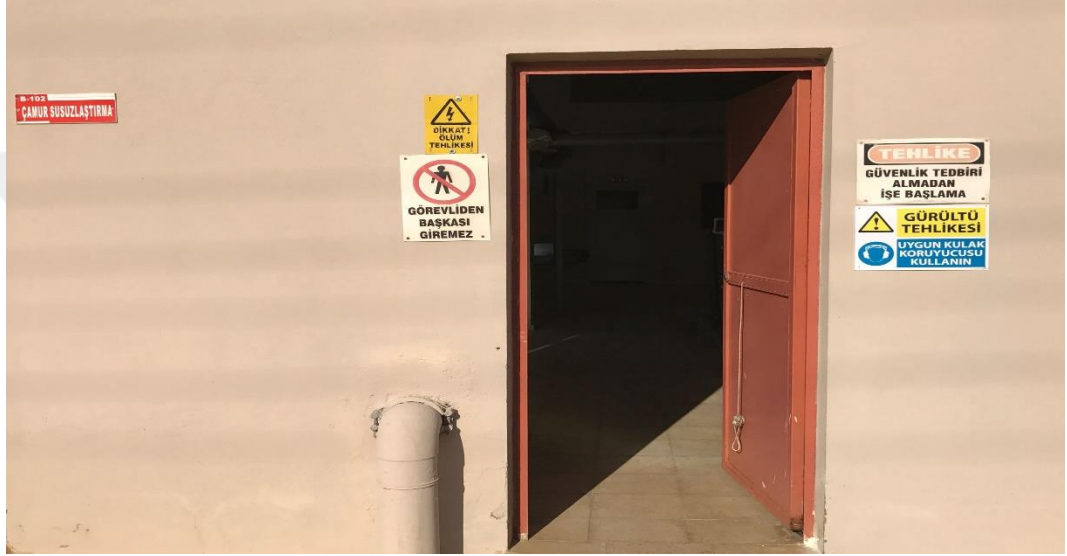
**Resim3. 14** Çamur Susuzlaştırma Binası Uyarı Levhaları

Atıksu arıtma tesisleri içerisindeki fazla çamurun alınarak çamurun bertaraf edilmesini sağlayan ünitelerdir. Bu ünitelerde birçok risk içeren ekipman yer almaktadır. İki tesiste dekantör ve diğer tesiste ise belt press bulunmaktadır. Bina içerisi ve dışarısına gerekli uyarı levhaları asılmıştır.

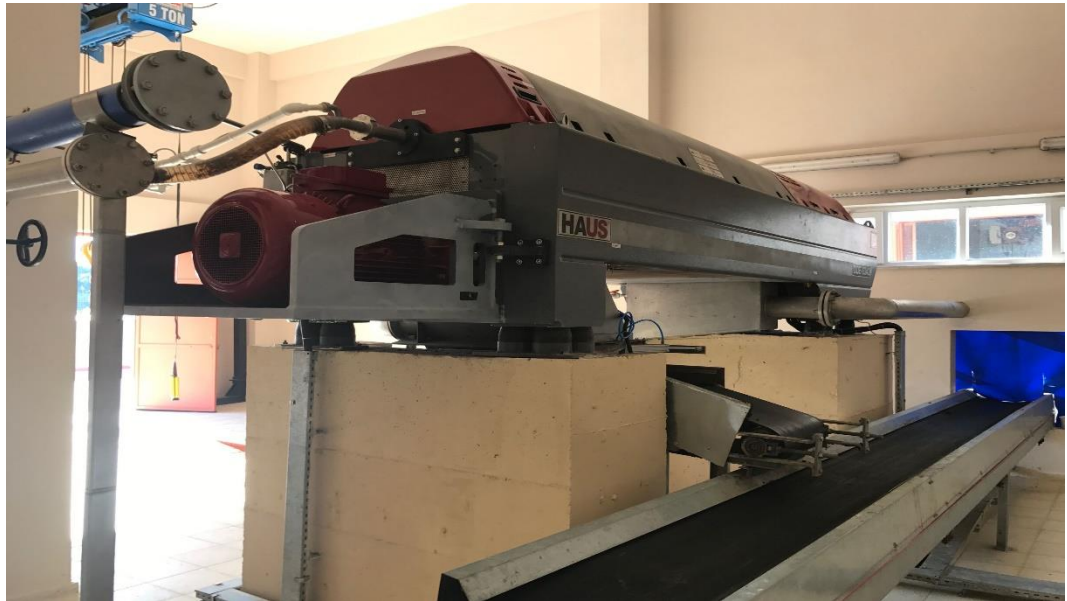
**Resim3. 15** Dekantör Ekipmanı

Bu ünitelerde monoray vinçler bulunmaktadır. Vinçlerin yıllık periyodik muayeneleri üç tesiste de yapılmıştır. Vinç kullanımları sırasında malzeme düşürme riski mevcuttur. Bunun için zincirlerin ve vinçlerin kontrol ve bakımları tamamlanmıştır. Vinçlerde sesli ve ışıklı uyarı vardır ve emniyet butonları çalışmaktadır.

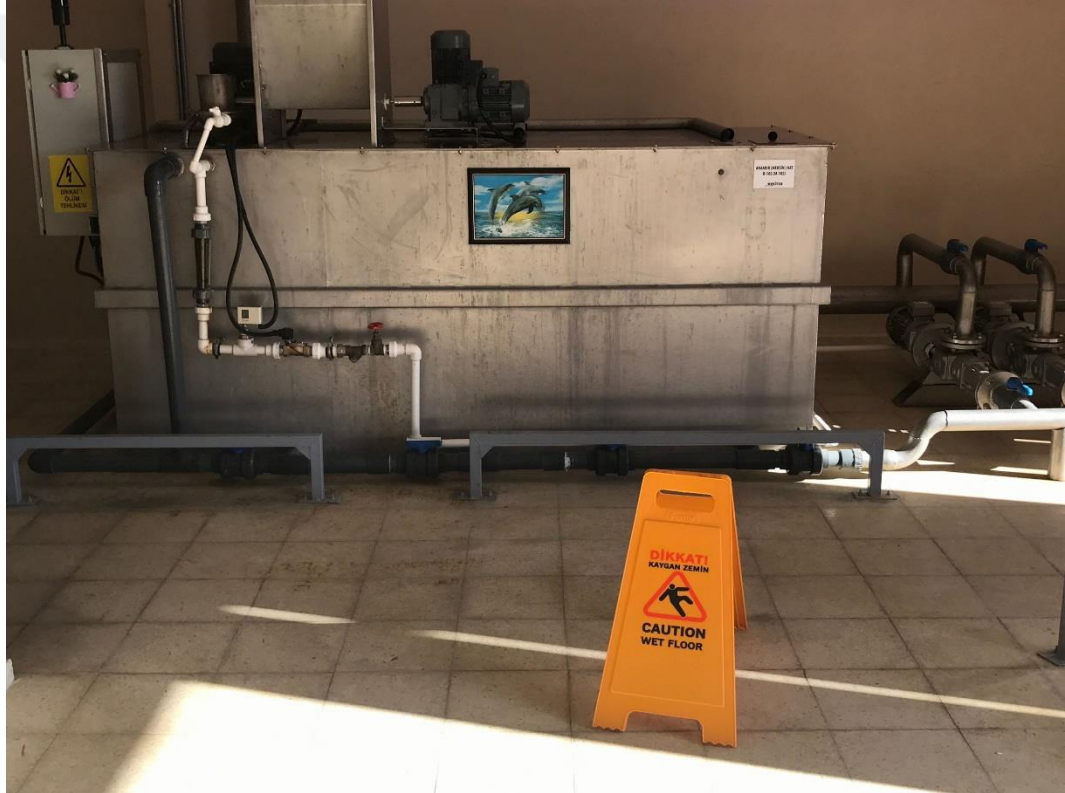
### **Resim3. 16 Otomatik Polielektrolit Hazırlama Ünitesi**

Çamur alımında kullanılan polielektrolit kimyasalı kaygan zemin oluşmasını sağlamaktadır. Bunun için kaymaz tabanlı ayakkabı kullanılmalıdır. Kaygan zemin uyarı levhası konumlandırılarak risk azaltılmıştır.

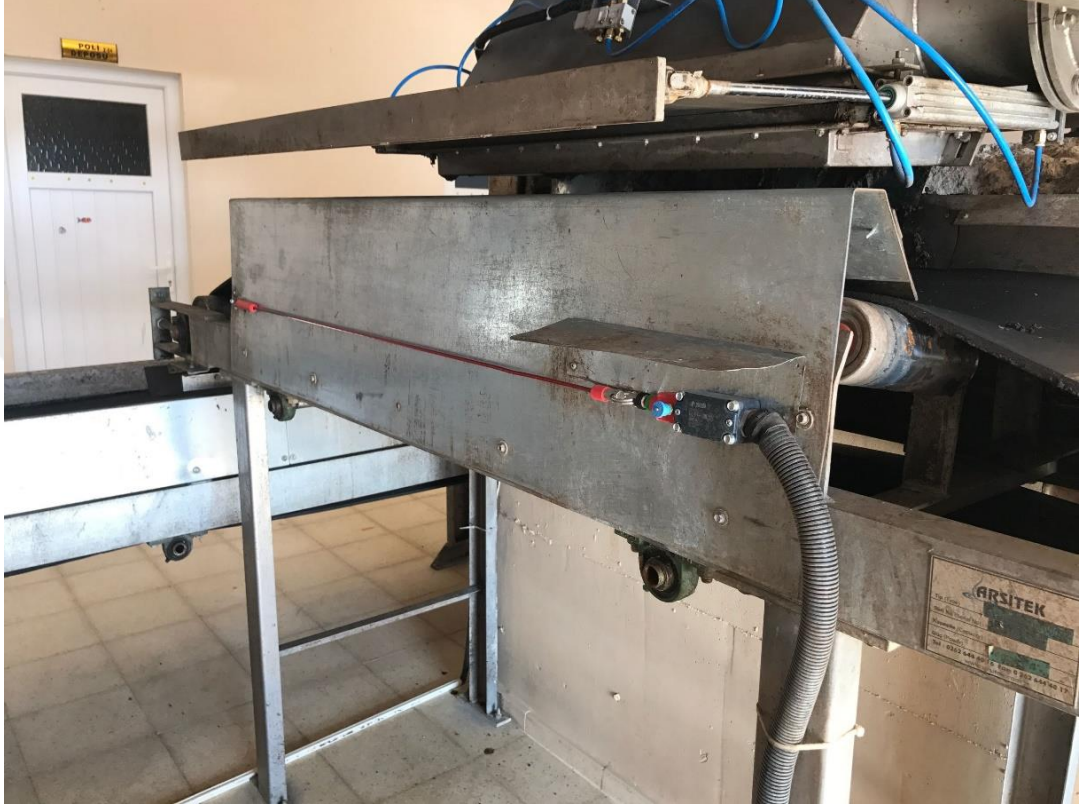
**Resim3. 17** Dekantör Konveyör Bandı

Bant konveyörlerde halat tip emniyet switchleri mevcuttur. Döner bantta el sıkışma ihtimali bulunmaktadır. El sıkışması durumunda emniyet halatı çekilerek bant sistemi durdurulmaktadır. Bu önlem sayesinde uzuv kopması engellenmektedir.

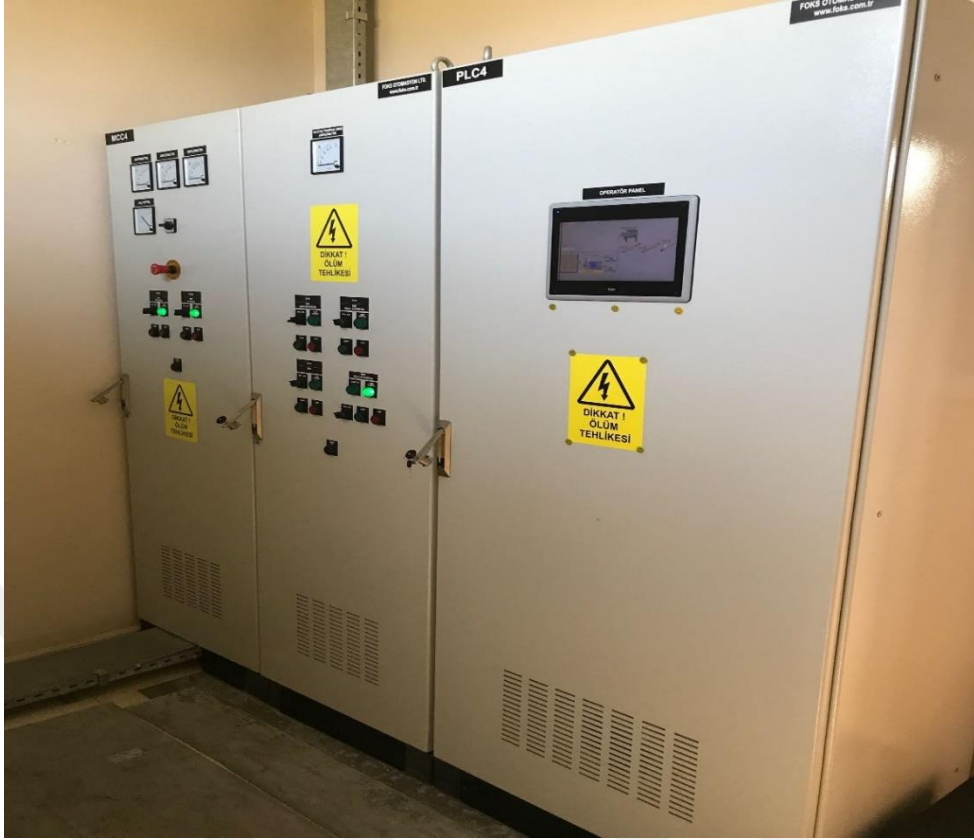
**Resim3. 18** Dekantör Pano Odası Görünümü

Helezon ve elektrik panolarında emniyet butonları çalışmaktadır. Elektrik çarpma riskine karşı açıkta kablo olmayıp tavalar içerisine yerleştirilmiştir. Panolar için ayrı bir bölüm ayrılmıştır. Pano önlerine yalıtkan paspas konumlandırılmıştır.

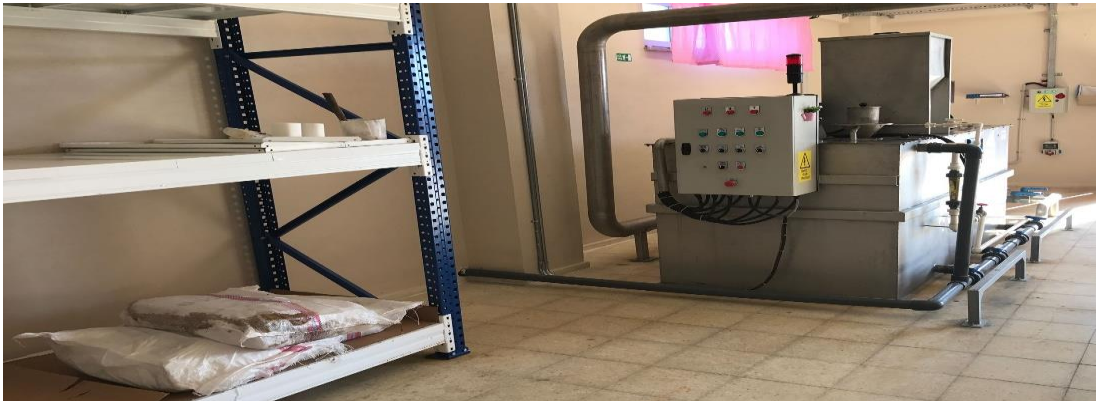
**Resim3. 19** Polieletkrolit Kimyasalı Depolama Alanı

Dekantör ve bant konveyör bakımları büyük kaza riski oluşturmaktadır. Bu riskleri azaltmak için eğitimli personel kullanılmalı ve kişisel koruyucu ekipmanlarla işe başlanmalıdır. Dekantör bakımları sırasında yüksekten düşme riski mevcuttur. Bunun için emniyet kemeri kullanılmalıdır. Poli çuvalları poli hazırlama ünitesine yakın yere konumlandırılmalı ve taşıyan personelin iskelet-kas sistemine zarar vermeden taşınması sağlanmalıdır.

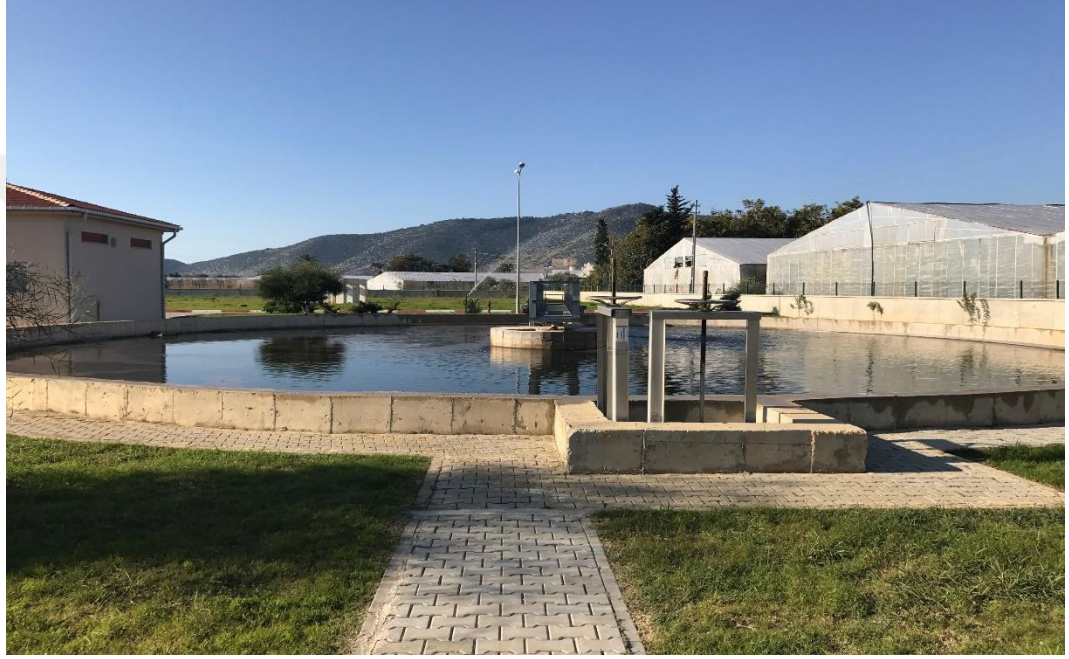
**Resim3. 20** Çökeltme Havuzu Ünitesi

Bu havuzlarda aktif çamurun atıksudan çöktürme yöntemiyle ayrılması sağlanır. Arıtılmış ve çıkış standartlarını sağlayan atıksu üst kısımdan savaklandırılır. Dibe çöken aktif çamur ise geri devir ünitesine aktarılır. Üç tesiste toplam 6 adet bulunmaktadır.

Bu kısımdaki risklerin başında havuza düşme riski gelmektedir. Bunun için can simidi, can yeleği, kaymaz tabanlı ayakkabı gibi önlemler alınmıştır. Dağıtım yapılarında ise korkuluklar mevcuttur.

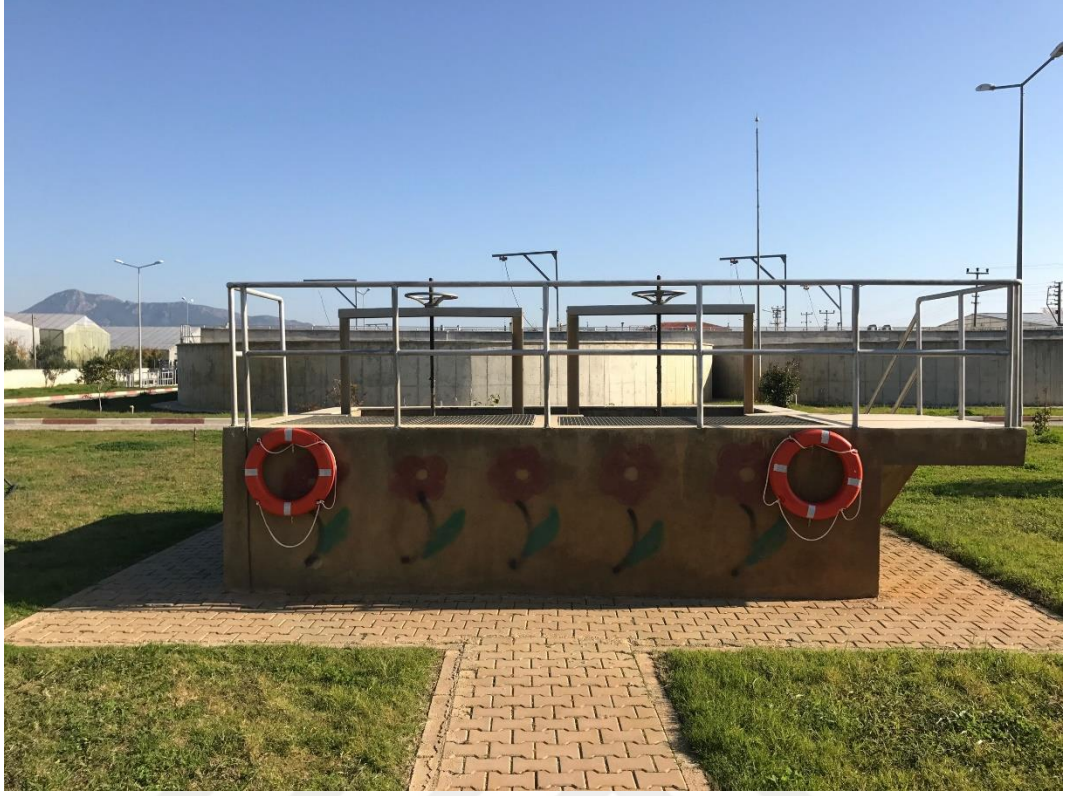
**Resim3. 21** Çökeltme Dağıtım Yapısı

Atıksuyun savaklanması ya da savakların temizlikleri sırasında atıksuyun ağza, cilde, göze sıçraması sonucu hastalık bulaşması, cilt ve gözde tahrişler yaşanabilir. Bu riskler içinde eldiven, gözlük ve maske kullanılmalıdır. Çökeltme havuzu köprüsünden oluşacak sarkmalar sonucu düşmelerde yaşanabilir. Bunun içinde emniyet kemeri kullanılmalıdır. Çökeltme havuzları üç tesiste de atmosfere açık olduğundan zehirlenme riski düşüktür. Bakımlar sırasında kullanılacak olan el merdiveni içinde ayrıca dikkat edilmelidir. Yine bakımlar sırasında kesici ve delici aletlerle yaralanmalar yaşanabilir. Bunlar için eğitimli personel kullanılmalı ve gereken kişisel koruyucu ekipmanlar kullanılmalıdır. Elektrik kabloları ve panolar düzeli olup, herhangi bir hasara rastlanmamıştır. Çalışacak ve bakım yapacak olan personel için eğitim ve uyarılara dikkat edilmelidir.

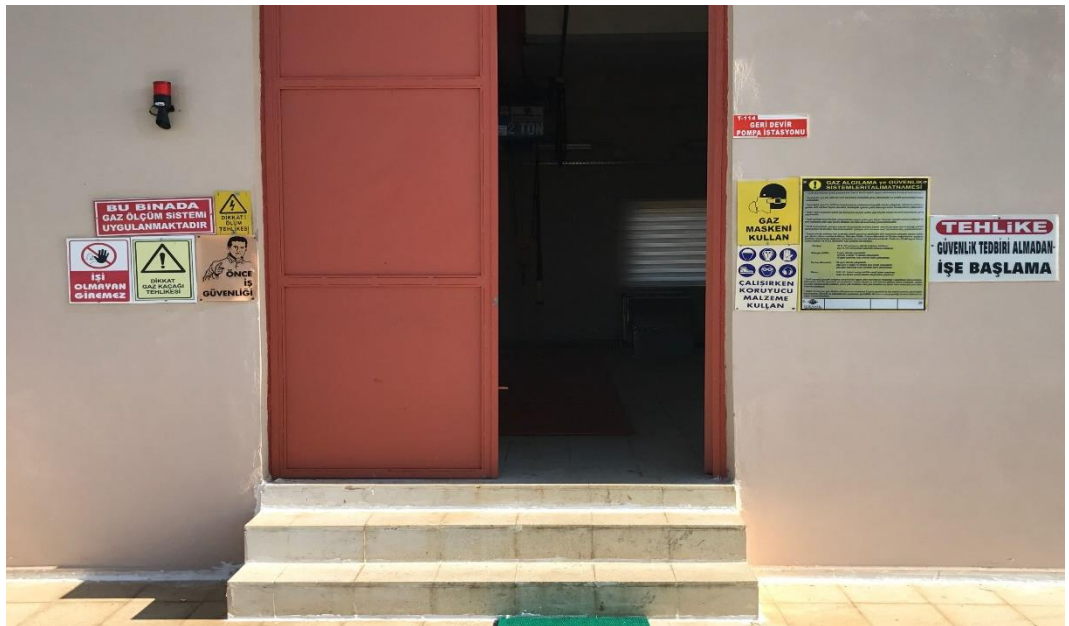
**Resim3. 22** Geri Devir Ünitesi Uyarı Levhaları

Bu ünite aktif çamurun geri devir terfi havuzundan yönlendirildiği kısımdır. Bu ünitelerde hidrojen sülfür,metan gibi oluşan zehirli gazlara son derece dikkat edilmelidir.

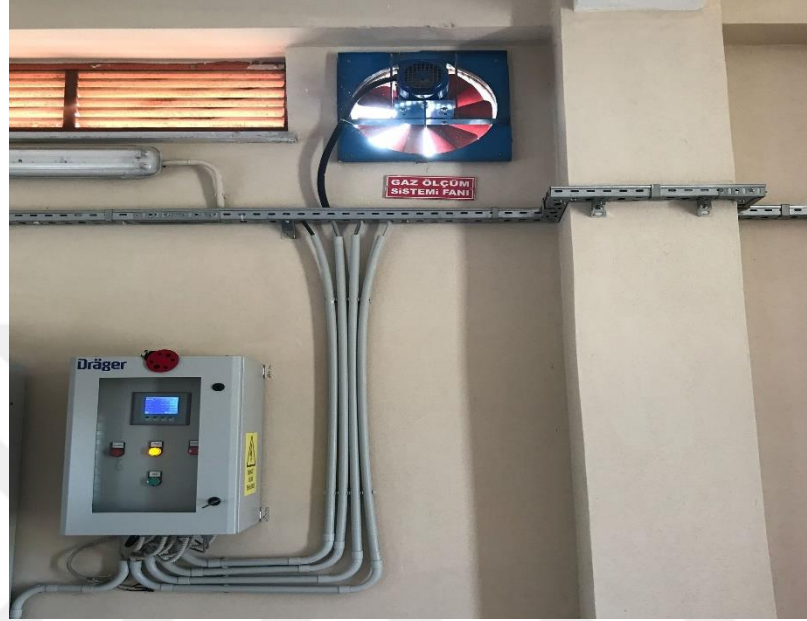
**Resim3. 23** Geri Devir Ünitesi Havalandırma Sistemi

Bu ünitelerde bulunan gaz dedektörlerinin kalibrasyonları yaptırılarak sesli ve ışıklı uyarı sistemleri çalışır halde bulunmalıdır. Aksi takdirde çalışacak olan personeller için ölümlle sonuçlanacak derecede zehirlenme riski oluşturmaktadır.

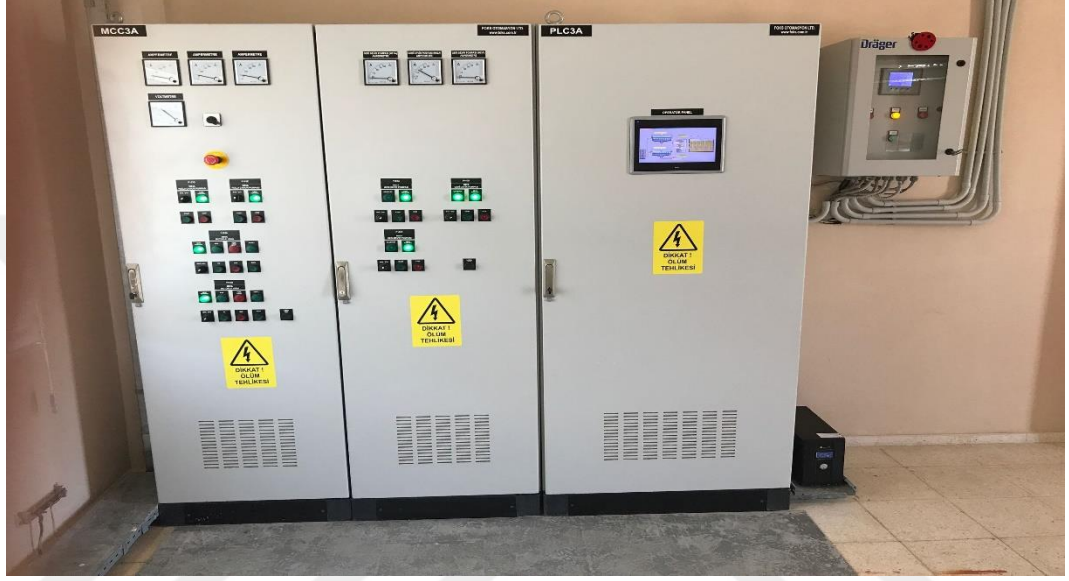
**Resim3. 25** Geri Devir Ünitesi Otomasyon Panosu

Gaz birikmesi sonucu oluşacak olan patlamalar ve yangın içinde riskler mevcuttur. Bu riskler için panolar kapalı tutulmalı, elektrik kabloları açıkta bırakılmamalı ve herhangi bir kablo hasarı sırasında gereken önlemler alınmalıdır. Böylece elektrik çarpması riskinde büyük ölçüde ortadan kaldırılmış olacaktır. Bunların yanı sıra pano önüne yalıtkan paspas konumlandırılmıştır.

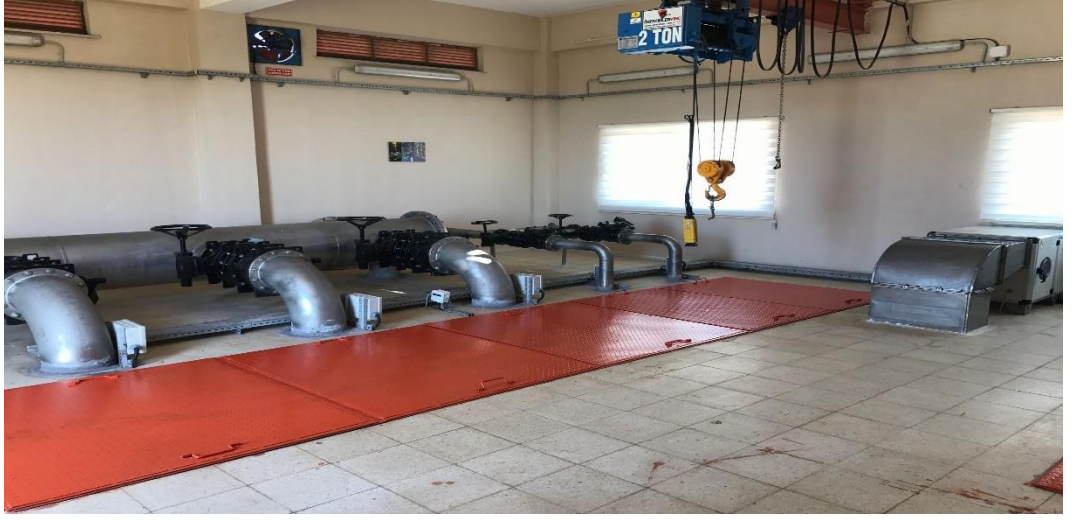
**Resim3. 26** Geri Devir Ünitesi Pompa ve Boru Hatları

Burda yapılacak olan işletme, bakım onarım sırasında zehirlenme, elektrik çarpması, kesici ve delici aletlerle yaralanma, vinçle malzeme taşınması sırasında malzemenin düşürülmesi, geri devir havuzuna düşme, atıksuyun cilt, göz tahrişi, ve ağıza kaçması sonucu hastalanma risklerine karşı son derece dikkatli olunmalıdır. Kullanılması gereken kişisel koruyucu ekipmanları ise eldiven, gözlük, gaz maskesi, kaymaz tabanlı ayakkabı, yalıtkan tabanlı elektrik ayakkabısı ve emniyet kemeridir. Düşme riskine karşılık terfi havuz kapakları kapalı tutulmalıdır. Vinçlerin yıllık periyodik muayeneleri yaptırılmıştır. Ayrıca vinç halatlarında hasar veya korozyona rastlanmamıştır. Geri devir havuzunda gaz birikimini engellemek için aspiratör konulmuştur. Üç tesistede bu riskler düşünülerek gerekli iş sağlığı ve güvenliği önlemleri alınmıştır.

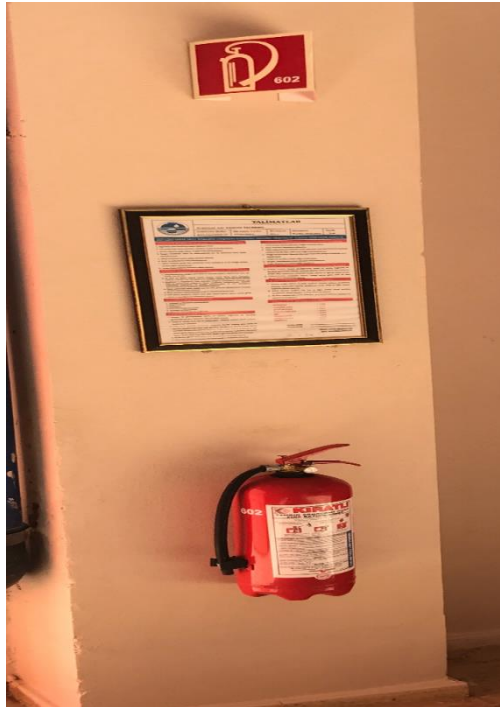
**Resim3. 27** Yangın Söndürme Tüpleri

Florasan lambaların kapaklarının olmaması neticesinde insanların üzerine düşmesiyle yaralanma veya yanıcı malzeme üzerine düşmesiyle yangın çıkmasıyla maddi hasarlar oluşabilir. Fakat bunun önüne geçilmesi için aydınlatma kapakları mevcuttur. Çalışma alanında her bağımsız bölge için bulunulan yerde çıkabilecek yangın sınıfına uygun yangın söndürme cihazları tedarik edilmeli, bu cihazlar kolay ulaşılabilir şekilde yerden en az 90 cm yükseklikte olacak, bulundurulduğu yer levha ile işaretlenerek 6 ayda bir periyodik kontrolleri yapıp takip edilmelidir. İdari bina içerisinde yangın tüpleri gereken yerlere konumlandırılarak yangın talimatı asılmıştır.
