**ATIKSU ARITMA TESİSLERİNDE  
RİSK DEĞERLENDİRMESİ**

**YÜKSEK LİSANS TEZİ**

SERKAN GÖK

GAZİANTEP  
OCAK 2018

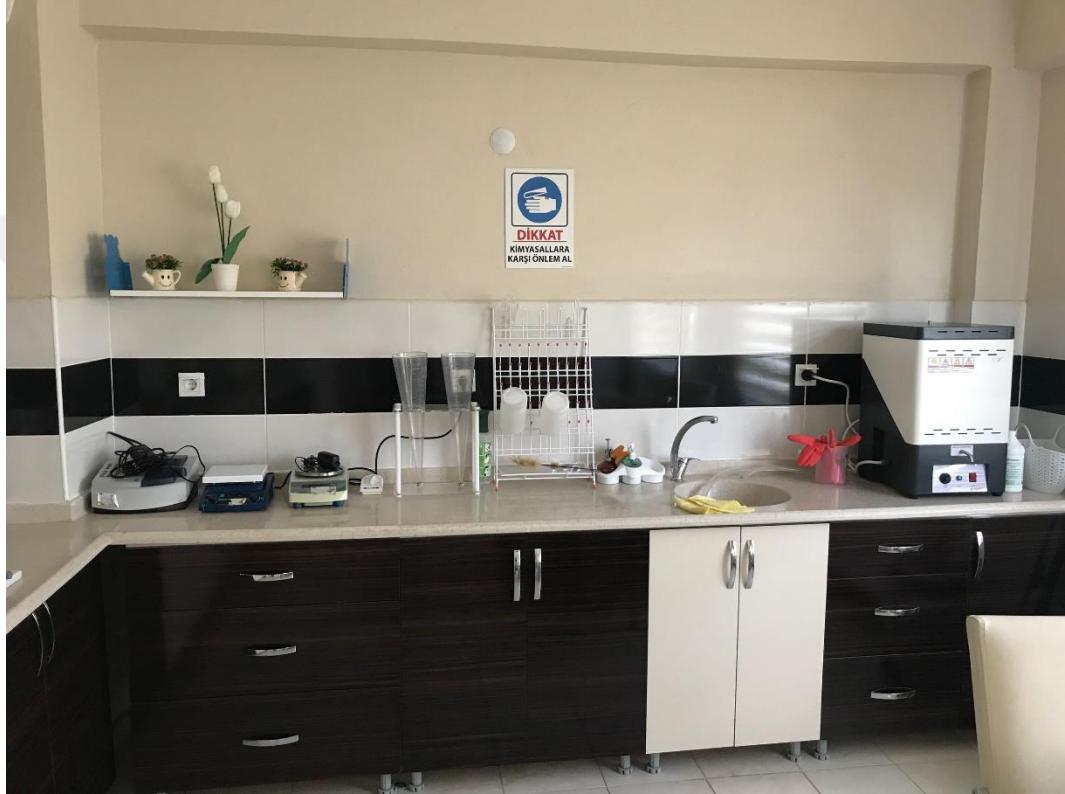
**Resim3. 28** Laboratuvar Genel Görünümü

Bu bölümde çalışacak olan personel son derece dikkatli olmalı ve yapılacak olan analizleri büyük bir titizlikle gerçekleştirmelidir. Aksi takdirde kimyasal dökülmesi sonucunda ciddi yanmalar ve yaralanmalar meydana gelebilir. Bunun için çalışmaya başlamadan önce koruyucu olarak asit önlüğü, asit eldiveni kullanılmalıdır. Laboratuvarda kullanılan malzemeler; çalışmaya başlamadan önce günlük olarak kontrol edilmeli, çatlak ve kırık özellikte olan veya daha fazla kullanımı sonucunda bu duruma gelebilecek olan malzemeler uygun şekilde bertaraf edilerek yenileri ile değiştirilmelidir. Bu malzemelerin temizliklerine dikkat edilmelidir. Aksi halde bulaşıcı hastalık riski mevcuttur.

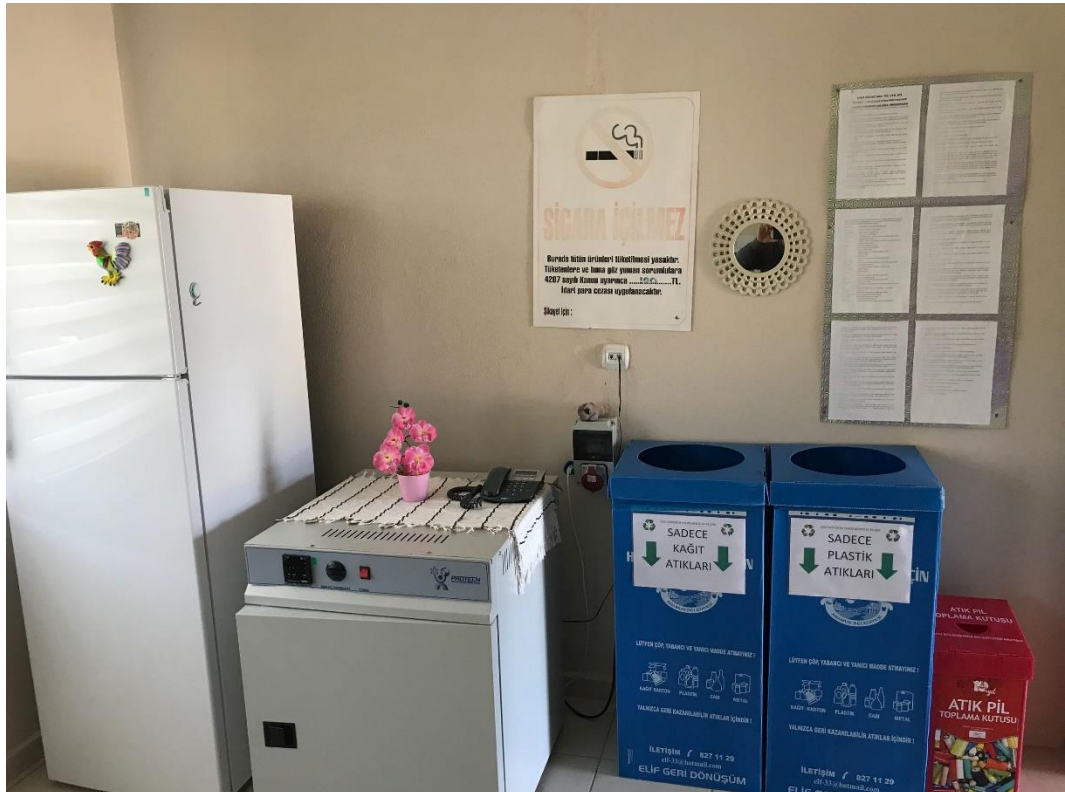
### Resim3. 29 Laboratuvar Uyarı Levhaları ve Kimyasal Kullanım Talimatları

Çalışma esnasında veya dışında herhangi bir gıda tüketimine izin verilmemeli, gerekli uyarılarla çalışanlara bilgilendirme yapılmalıdır. Laboratuvarda kullanılan kimyasal maddelerin MSDS'leri (Malzeme Güvenlik Bilgi Formları) incelenerek, bu kimyasal maddelerin kullanımı hakkında çalışanların bilgilendirilmeli ve çalışma talimatları hazırlanarak çalışma alanlarına asılmalıdır.

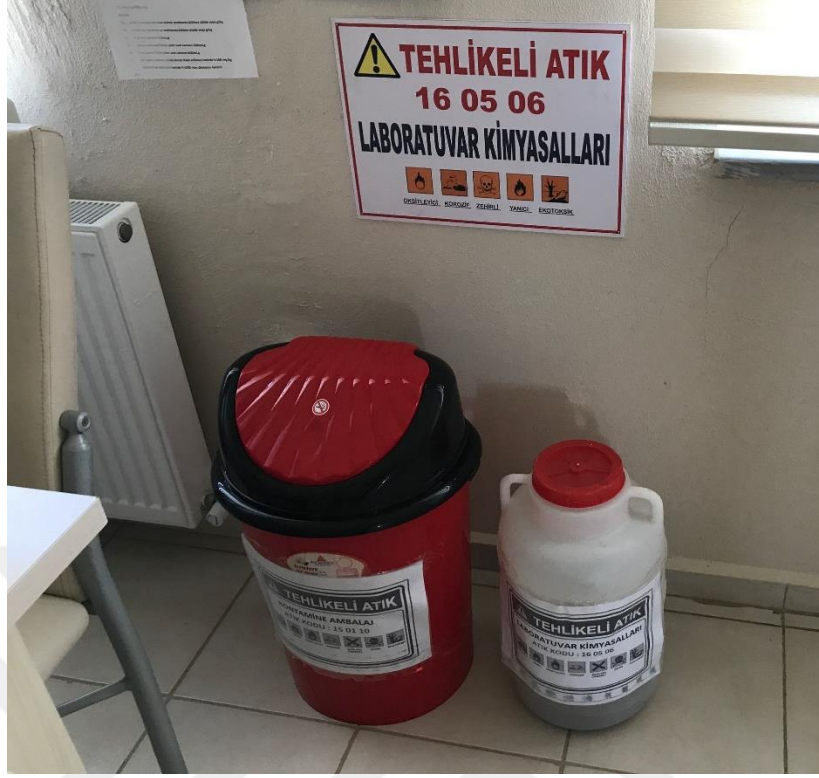
**Resim3. 30** Tehlikeli Laboratuvar Kimyasalları Atık Depolama Alanı

İnceleme yapılan üç tesiste de gerekli önlemler alınmış olup, uyarı levhaları asılmıştır. Laboratuvarlara yetkisiz personelin girmesi yasaktır. Gerekli önlemlerin alınmasıyla risklerin en alt seviyeye indirilmesi amaçlanmıştır.
