**T.C.  
BURDUR MEHMET AKİF ERSOY ÜNİVERSİTESİ  
FEN BİLİMLERİ ENSTİTÜSÜ  
MEKANSAL PLANLAMA VE TASARIM ANABİLİM DALI  
YÜKSEK LİSANS TEZİ**

# **AYŞE NACİYE BALCI KONAĞI'NIN RESTORASYON PROJE ÖNERİSİ**

**Gökçe EKİCİ**

**BURDUR, 2021**

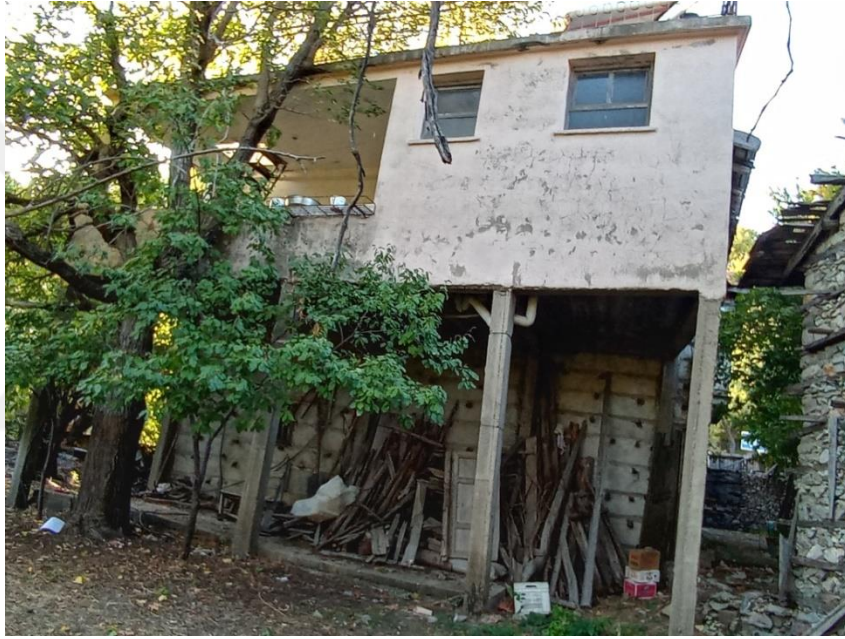
**Şekil 4.38.** Ayşe Naciye Balcı Konağı- Arka Cephesi (Güneydoğu)

**Arka cephe (Güneydoğu):** Cephenin uzunluğu cumbalar dâhil 1.087 metredir. Cephenin giriş kat hizasında kalan kısım eski döneme ait olup çimento esaslı malzeme ile sonradan sıvanmıştır. Yapının giriş katına ait iki tane pencere (P4, P5) bulunmaktadır. Pencereleer eski döneme ait olup hava şartlarından dolayı ahşaplarında çatlama ve ayrılma görülmektedir. Cephenin üst kat kısmı muhtes yapı olup geç dönem ekidir. P7, P9, P10 kodlu pencereler ve K6 kapısı muhtes kısma ait olup P7 kodlu pencerede ve K6 kodlu kapıda çatlak ve ayrılmalar ve renk değişimi gözlenmektedir. Hava şartlarından dolayı muhtes kısmın sıvasında dökülmeler ve metal korkuluklarında korozyon görülmektedir (Şekil 4.38).

**Metal temizleme:** Kirli ve paslı olan metal korkuluklar, kapı ve pencerelerin metal aksamaları pas sökücü madde ile temizlendikten sonra üzerine koruyucu malzeme sürülerek korozyona karşı koruması sağlanmış olacaktır.

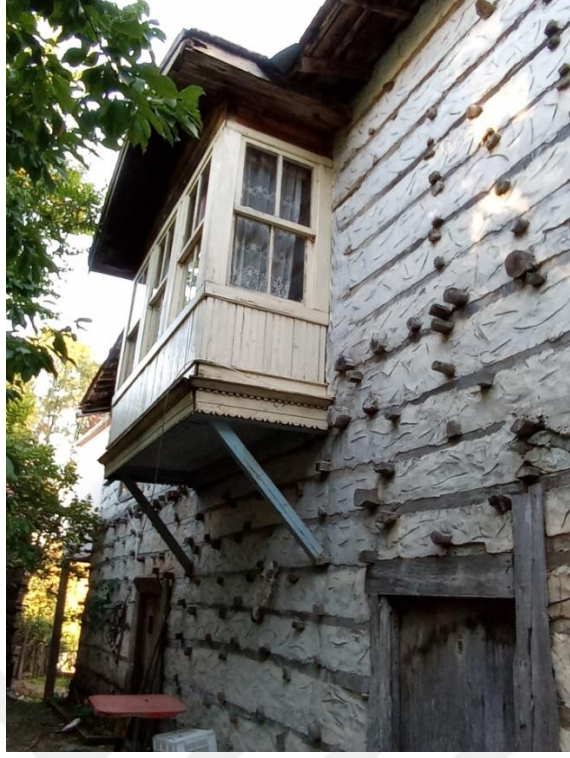
Şekil 4.39. Ayşe Naciye Balcı Konağı- sol yan cephesi (Kuzeydoğu)

**Sol yan cephe (Kuzeydoğu):** Cephenin uzunluğu cumbalar ve muhtes kısım dâhil 1.873 metredir. Cephe çimento esaslı malzeme ile sonradan sıvanmıştır. K3 ve K6 kodlu kapılarla bahçeden yapının giriş katına geçiş sağlanmaktadır. Kapıların ahşap kısmında çatlama ve ayrılma metal kilit aksamında ise korozyon görülmektedir. Yapının üst katında yer alan P2 penceresi ortası sabit çift kanatlıdır. Bu pencerede çatlama ve ayrılma görülmektedir. Yapının merkezinde yer alan cumbada 3 adet giyotin pencere (P6) vardır. Bu cephedeki saçakta yağmur suyundan dolayı bozulmalar meydana gelmiştir. Cephenin solunda yer alan muhtes yapının sıvalarında dökülmeler görülmektedir (Şekil 4.39 ve 4.40).

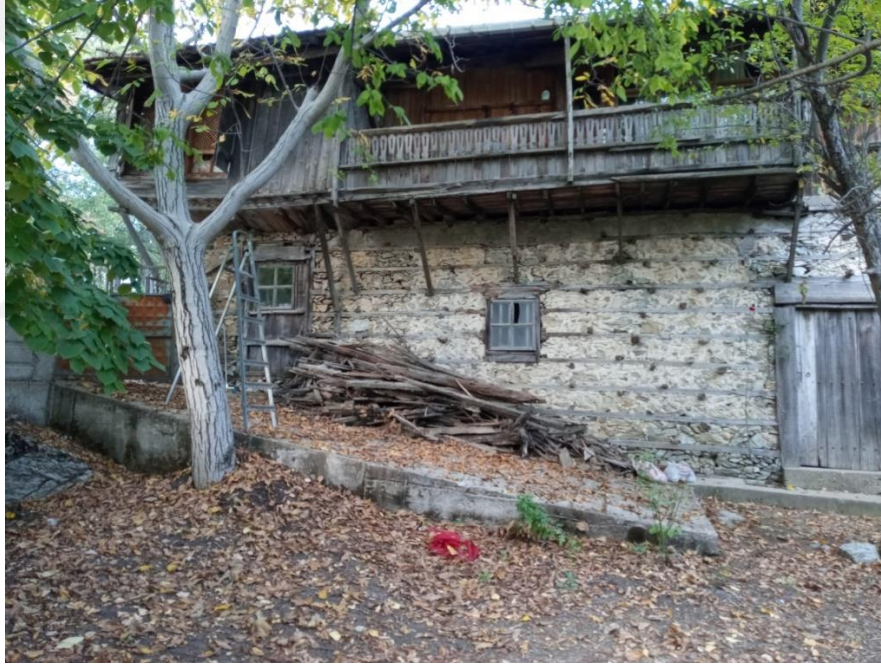
**Şekil 4.41.** Ayşe Naciye Balcı Konağı- sağ yan cephesi (Güneybatı)

**Sağ yan cephe (Güneybatı):** Cephenin uzunluğu cumbalar ve muhtes kısım dâhil 1.898 metredir. Cepheye ait duvarlar kuru taş duvar yapım tekniği ile yapılmıştır. Bozulmadan dolayı ayazlığın alt kısmına çimento esaslı malzeme ile sıva yapıldığı görülmektedir. K8 kapısı ile bahçeden yapının giriş katına geçiş sağlanmaktadır. K8 kapısının ahşap kısmında çatlama ve ayrılma metal kilit aksamında ise korozyon görülmektedir. P1 penceresi sabit olup açılmamaktadır. P3 penceresi çift kanatlıdır. P1 ve P3 pencerelerinin ahşaplarında bozulma görülmektedir. Cephenin üst katında cumba ve cumbaya ait 2 tane giyotin pencere vardır. Cumbanın bitişiğinde yer alan ayazlığın ahşaplarında çatlama ve ayrılmalar görülmektedir. Cephenin solunda yer alan muhtes yapının sıvasında dökülmeler ve metal korkuluklarında korozyon görülmektedir. Yapının saçak kısımlarındaki ahşapta çatlamlar ve renk değişimi görülmektedir (Şekil 4.41 ve 4.42).

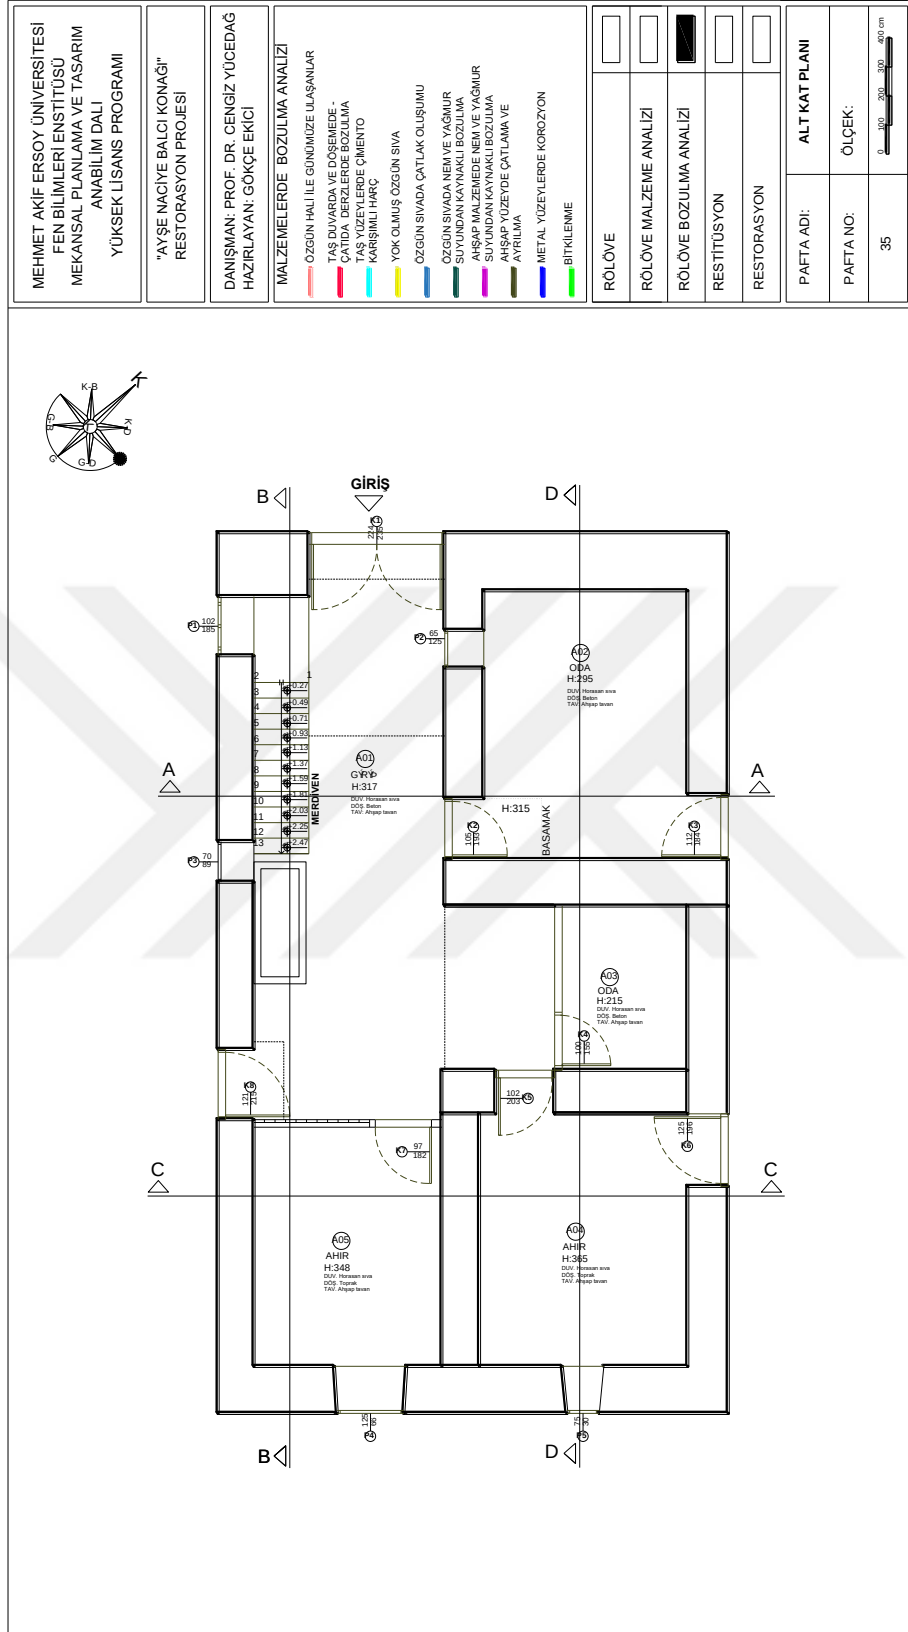
Şekil 4.101. Rölöve alt kat planı malzeme bozulma analizi

Doğal etkenlerden kaynaklı bozulmaya neden olan faktörler canlı organizmalar sebebiye olabileceği gibi rüzgar yağmur kar ve deprem gibi doğal olaylar sebebiyle de olmaktadır. Konaktaki, cumbaların, pencerelerin ve kapıların ahşaplarında nem, yağmur ve kar suyu, değişken hava sıcaklıkları nedeniyle çatlama meydana gelmiştir. Pencere ve kapıların metal aksamlarında hava şartlarından dolayı korozyon olduğu gözlemlenmiştir. Alt kattaki A05 (ahır), A05 (ahır) numaralı mekanların zeminin toprak olmasından dolayı bu mekanların tavanlarında ve üst katındaki 1.05 (arka cephe oda) numaralı mekanın ahşap döşemesinde nemden kaynaklı bozulmalar görülmektedir.
