# AYVALIK TARİHİ ÇEVRE DOKUSU İÇİNDEKİ MANASTIRLARIN İNCELENMESİ

Yüksek Lisans Tezi

Mimarlık Bölümü, Restorasyon Anabilim Dalı

Aslı NİĞDELİOĞLU

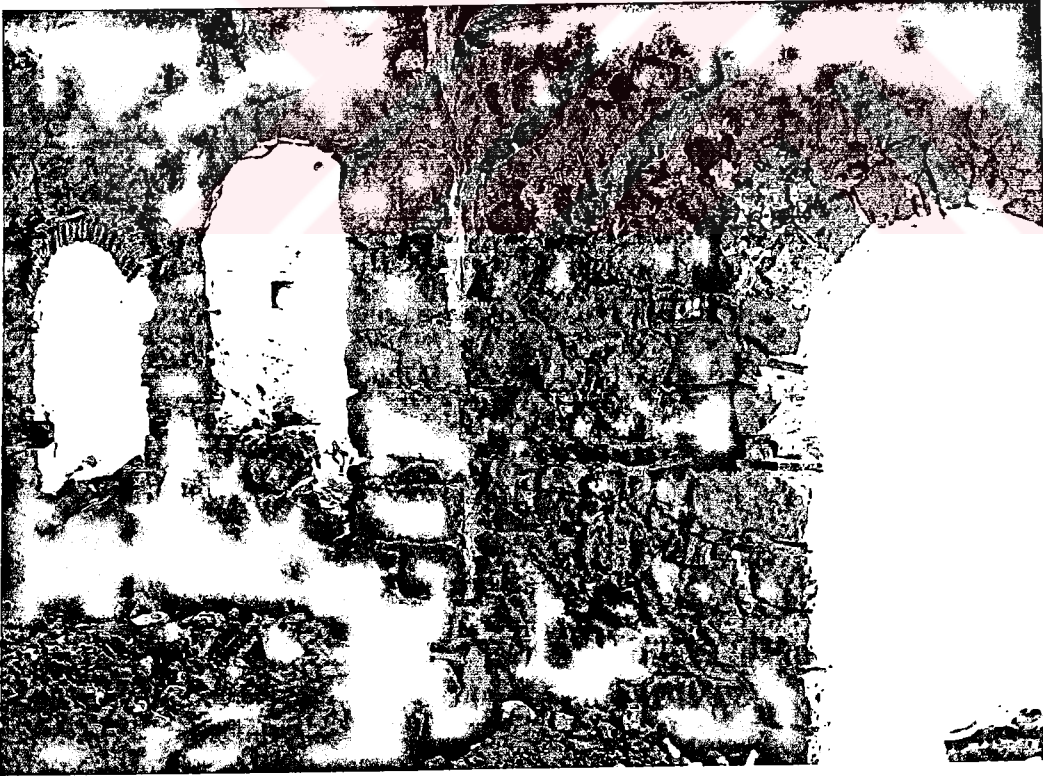
Manastırın kilisesi de oldukça yıpranmış durumdadır. Pencereilerin ve kapısı dış tesirlere karşı açıktır.(Şekil 4.14) Bu nedenle içte ve dışta sıvaları dökülmüş yapı taşları ortaya çıkmıştır. Yapı malzemesi yöre taşları, sarımsak taşı ve tuğladır. (Şekil 4.15) Kilisenin üst örtüsü tuğladan örülmüş tonoz şeklindedir.(Şekil 4.16) Kapı ve pencereler yuvarlak kemerli olarak yapılmıştır.( Şekil 4.17) Yapının yer döşemesi tamamen kazılmıştır. Yapının duvarlarında da yer yer çatlaklar ve deliklere rastlanmaktadır.(Şekil 4.18)

ŞEKİL 4.14 Kilisenin pencereleri ve kapısı

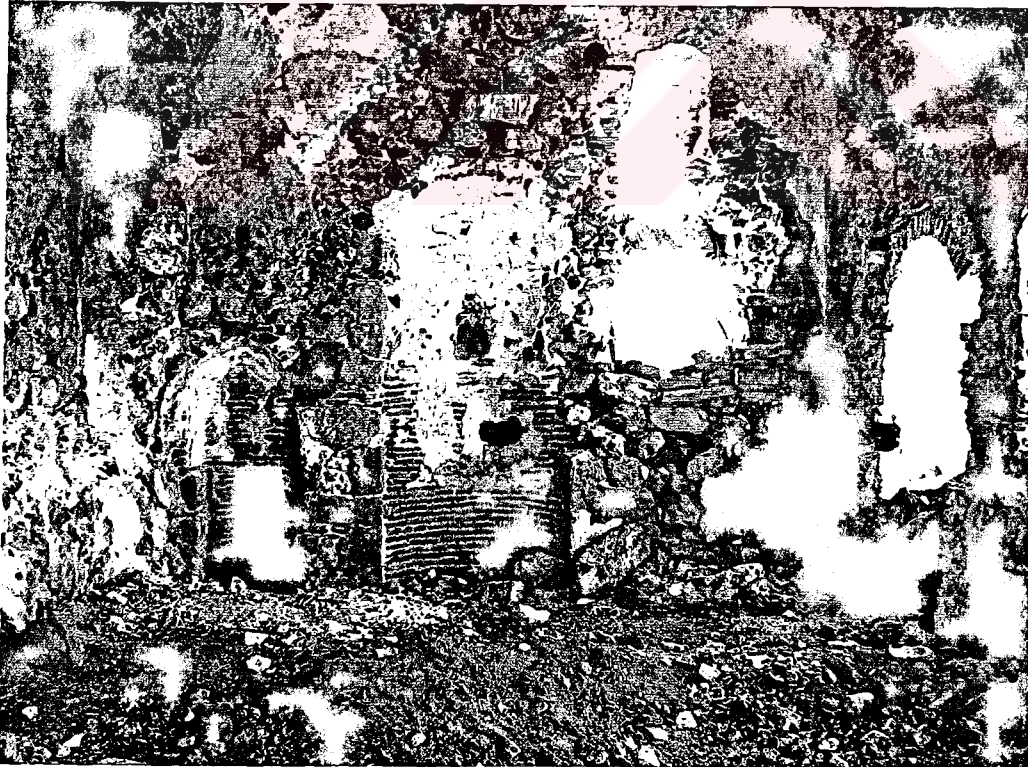
ŞEKİL 4.18 Kilisenin apsis tarafından bir görünüm

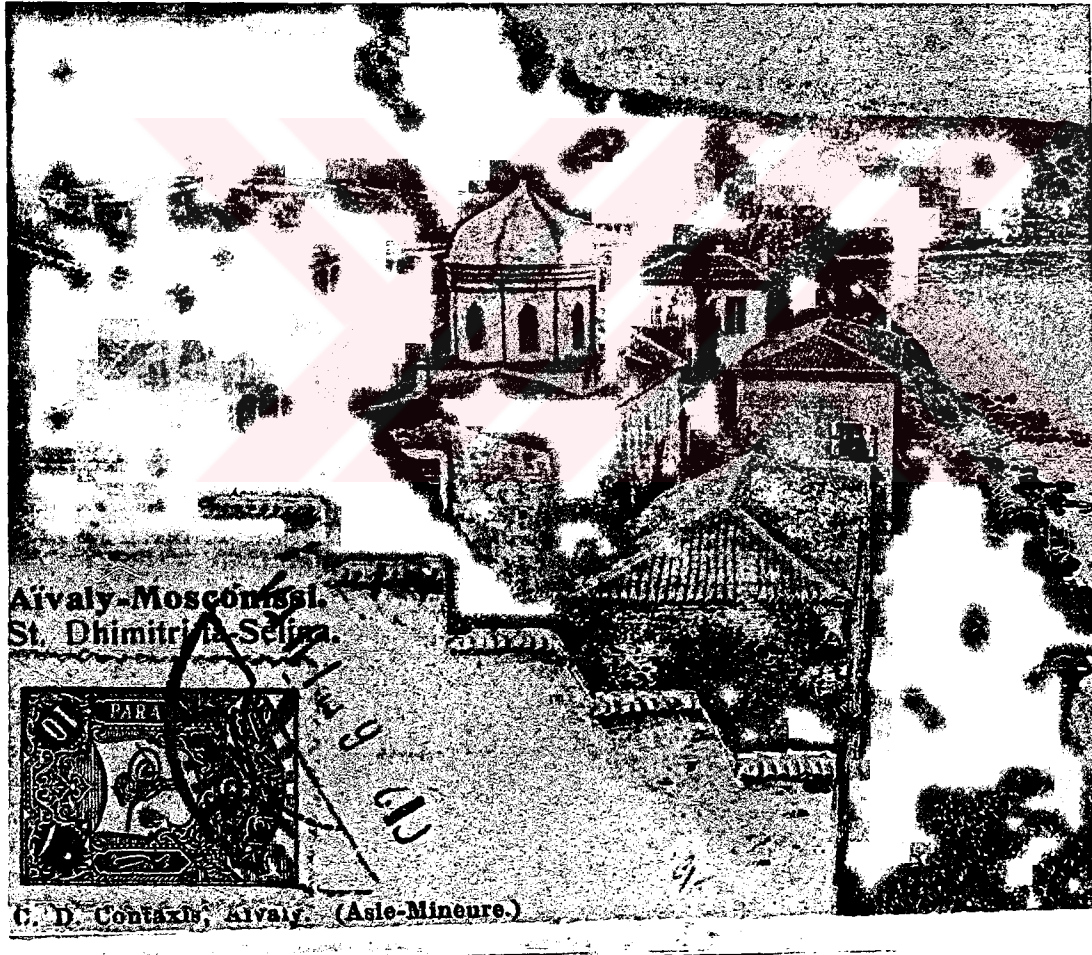
dolgular yaparak bu manastırı kurması olası değildir. İkinci gösterilen 1795 tarihi akla biraz daha yatkındır. Çünkü Ayvalık'a özerklik verilmiş, Türkler başka köylere göç ettirilmiş, Hristiyan toplum istediği gibi hareket serbestliği bulmuştur. İkonomos'un Midilli ve civar adalardan getirdiği halkla nüfus artmış, deniz ürünleri ve ticaretle beldelere para girmiş, ve hareketlilik başlamıştır. Ondan sonradır ki belde ve bölgede kiliseler ve manastırlar inşa edildiği görülmektedir. Ya da manastırın 1771 tarihinde bilinen halinden çok daha küçük olduğu 1795 tarihinde de ekler yapılarak büyütüldüğü düşünülebilir. Zaten yapının daha sonraki tarihlerde de onarım görerek değiştiği yapıdaki izlerden anlaşılmaktadır. (Şekil 4.20)

ŞEKİL 4.20 Ai Dimitri Ta Selina Manastırı'nın eski bir fotoğrafı

Manastırın güney bölümünde eski fotoğrafında görülen fakat şu an mevcut olmayan, sadece temel kalıntıları bulunan, içinde keşiş hücrelerinin sıralandığı üç katlı bir yapı bulunmaktaydı. Hücrelere giriş revaklı koridorlardan sağlanıyordu. Bu yapının üst örtüsü, yine eski fotoğraftan görüldüğü kadarıyla tek eğimli ve kiremitli bir çatıydı.( Şekil 4.20)

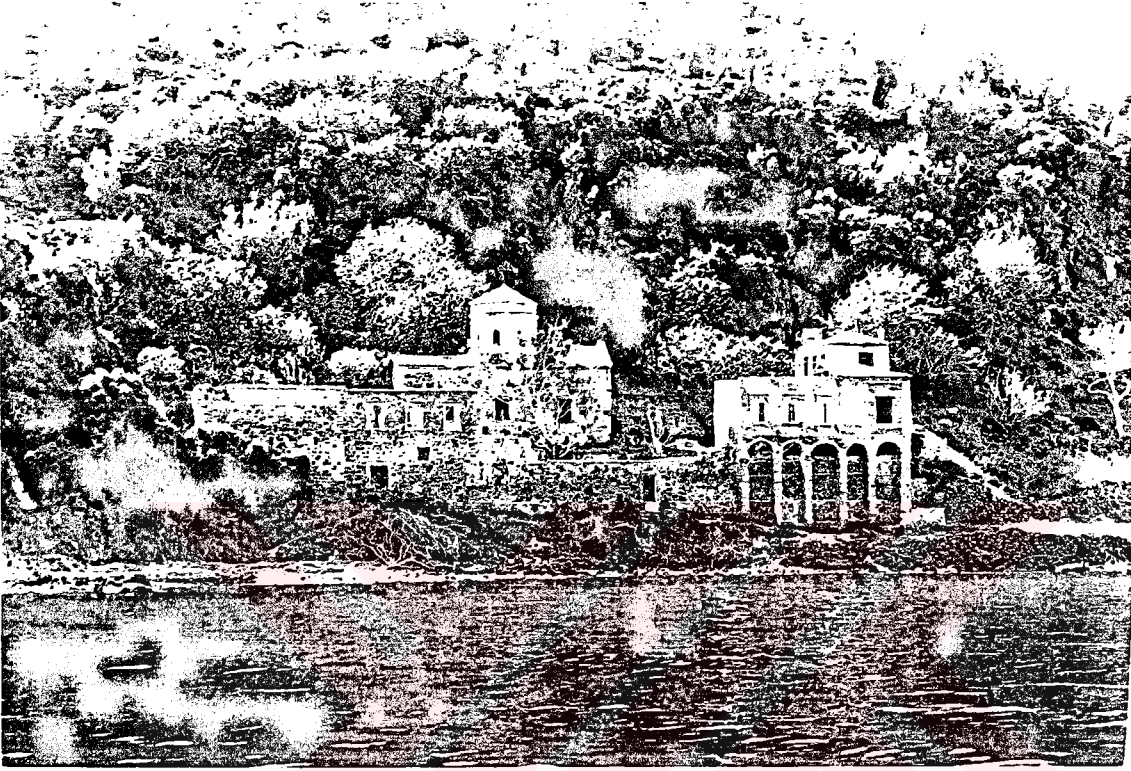
Bu manastır Fahrettin Katrinli'nin ölümüne kadar himayesi altında kapalı tutulmakta ve yazlık olarak kullanılmakta idi. Bu yüzden bakım da gördüğü için günümüze kadar kısmen de olsa ayakta kalabilmiş nadir manastırlardan biridir.(Şekil 4.21)

ŞEKİL 4.21 Manastırın 10 yıl önceki hali

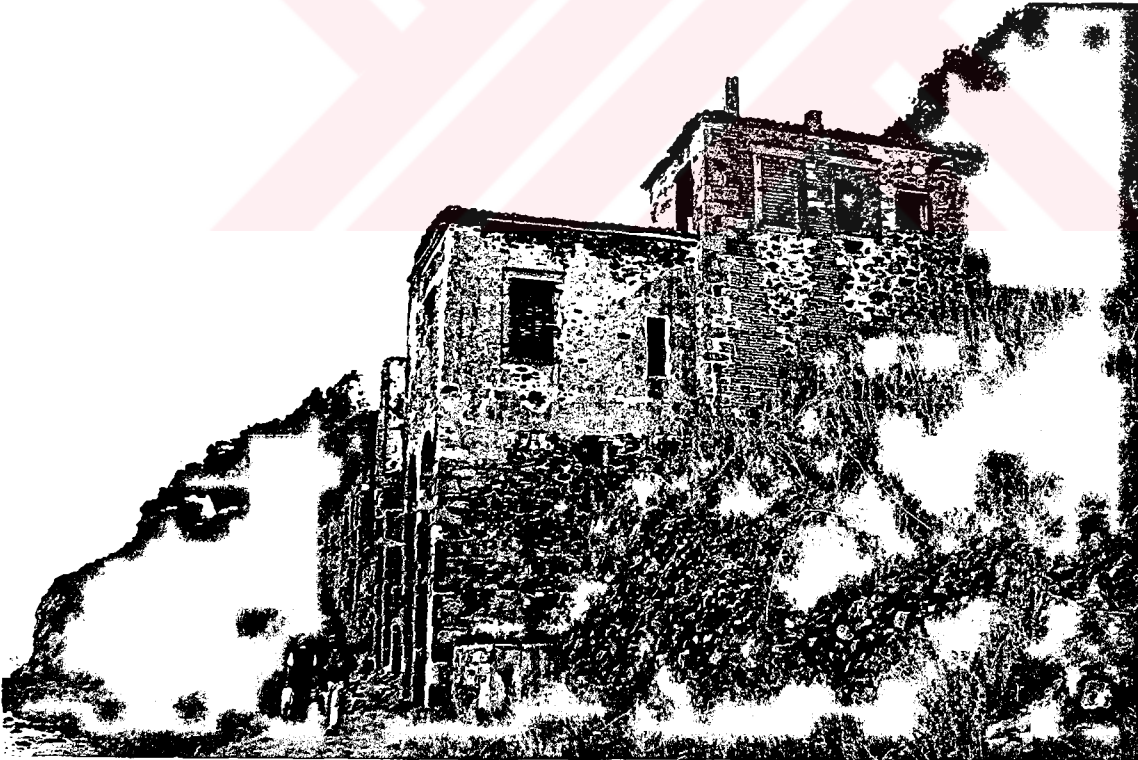
Manastırın batı bölümünde iki tane beşik çatılı iki katlı yapı bulunmaktadır. (Şekil 4.24) Bu yapılardan daha güneyde bulunan yapı ile keşiş hücrelerinin bulunduğu yapı arasında bir geçit olduğu kalıntılardan tespit edilmiştir. Batı giriş kapısı da bu geçitin tam altındandır. Manastırın batı bölümündeki bu iki yapıdan kuzeydeki diğerinden bir kat daha düşük kottadır. Bu yapının da zaman içinde onarım geçirerek değiştirildiği yapıdaki izlerden anlaşılmıştır. Bu yapılardan kuzey yönde olanının alt katının zamanında kayıkhane olarak kullanıldığı, üst katının da yapı değiştirilmeden önce, güneydeki yapının terası olarak kullanıldığı yapıdaki izlere bakılarak tahmin edilmiştir. Bu iki yapı büyük olasılıkla manastırın ortak kullanım mekanlarındandır.

ŞEKİL 4.24 Manastırın batı cephesi

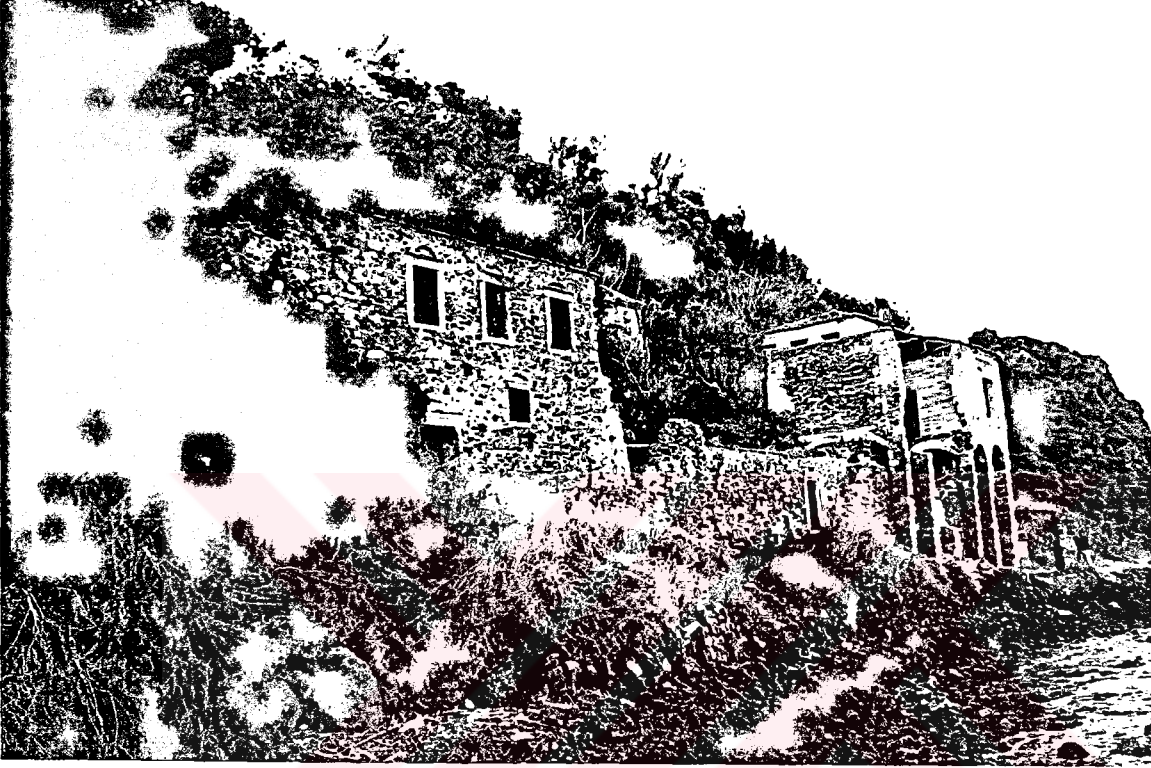
Kuzey cephe duvarına bitişik olarak yükselen, iki katlı olduğu anlaşılan fakat günümüzde sadece duvar ve temel kalıntıları bulunan yapının işlevi tam olarak anlaşılmamakla birlikte, ortak kullanım mekanlarından olduğu tahmin edilmektedir. (Şekil 4.25)

ŞEKİL 4.25 Manastırın kuzey cephesi

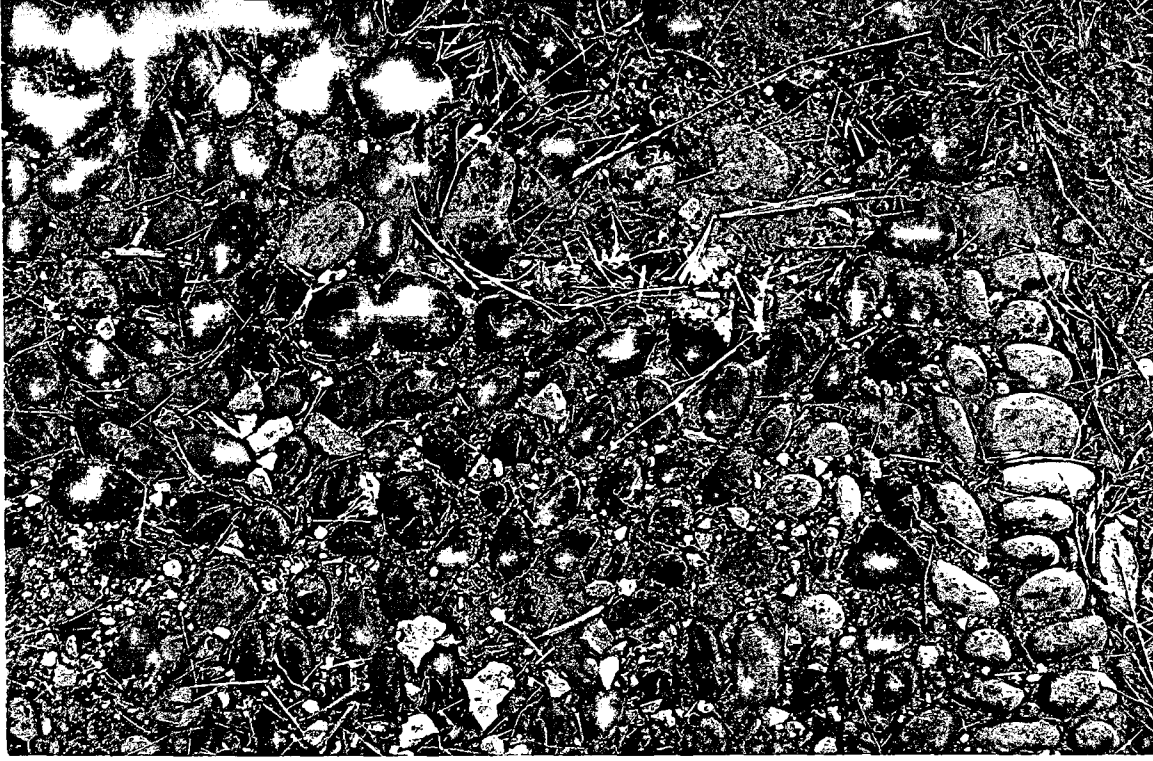
Manastırın avlusunun denizden çıkarılmış çakıl taşları ile döşeli olduğu yer yer görülen çakıl taşlarından anlaşılmaktadır.(Şekil 4.26) Avlu üç kottan oluşmaktadır. Giriş kotu, kilisenin bulunduğu kot, ve yalakların bulunduğu kot bu üç kademeyi oluşturmaktadır.( Şekil 4.27)

ŞEKİL 4.26 Avlu'daki çakıl taşları

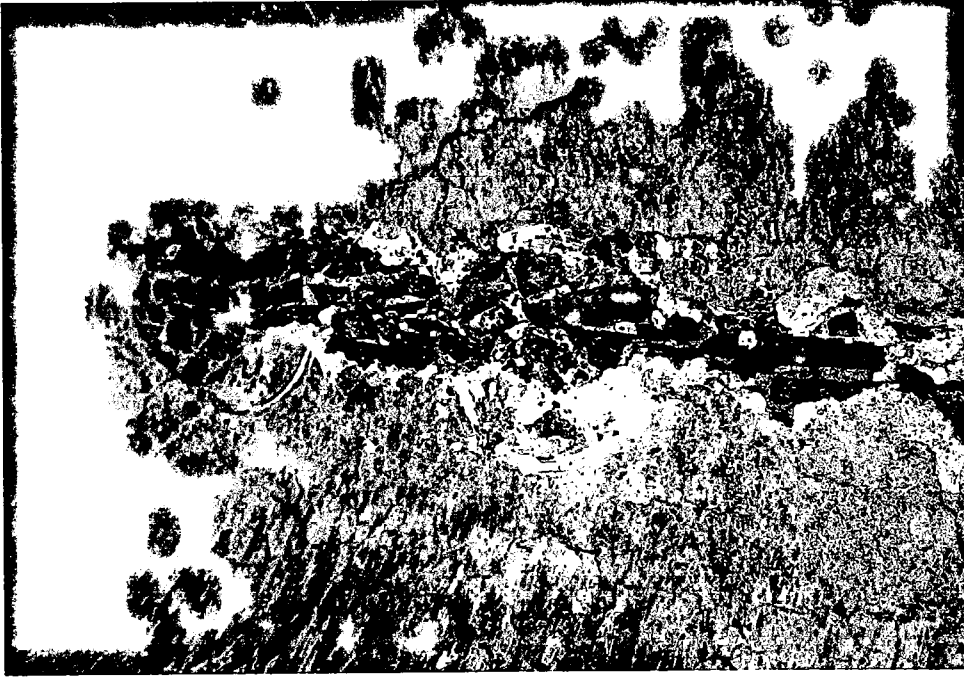
kilisenin içi harap durumdadır. Döşemeleri kazılmış, duvarları delinerek define aranmıştır. Duvarlarda görülen küpler dikkati çeker, bunlar akustiği sağlama amaçlı yerleştirilmişlerdir. Üst örtü sistemi içte beşik tonoz şeklinde örülmüştür. Dışta ise beşik çatı görünümü verilmiştir. Ve tavanda bulunduğu anlaşılan fresklerin sadece alçıdan kornişlerinin izleri kalmıştır. (Şekil 4.162) Yapıda yer yer çatlaklar göze çarpmaktadır.

ŞEKİL 4.162 Kilisenin tavanındaki fresk kornişlerinin izleri
