**T.C.  
SAKARYA ÜNİVERSİTESİ  
FEN BİLİMLERİ ENSTİTÜSÜ**

**B SEGMENTİ BİR BİNEK ARAÇTA AMORTİSÖR YAYININ  
KIRILMA ANALİZİ**

**YÜKSEK LİSANS TEZİ**

**Eren ARSLAN**

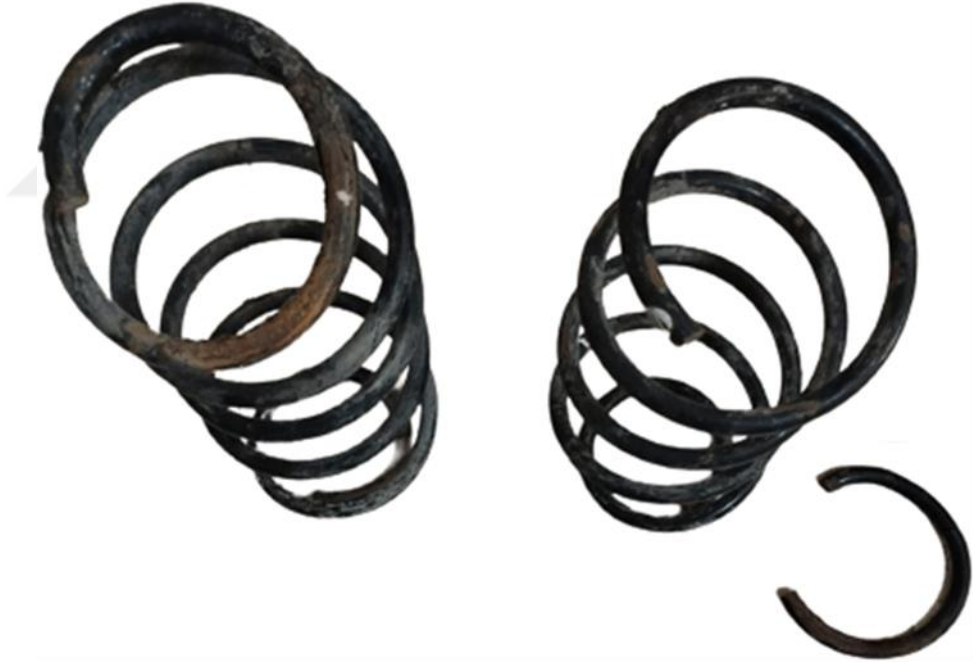
**Şekil 3.1.** Değiştirilen amortisör yayları

Bu çalışmada, B segmenti bir araçta helezon yay kırılmasının nedeni sistematik olarak araştırılmıştır(Şekil 3.1). Yay geometisi ilk ve son sarımları daha küçük çapta olacak şekilde tasarlanmıştır. Amortisör yayı kırılmadan önce yaklaşık olarak 16 yıl boyunca 220 bin km mesafede kullanılmıştır. Kırılma, yayın korozyon etkilerinin de mevcut olduğu alt tarafında ve birinci sarımda gerçekleşmiştir. Hasar sonrası aracın dengesinin bozulmaması için her iki amortisör yayının da değiştirilmesi gerekmektedir. Aşağıda Şekil 3.1’de değiştirilen yaylara ait resimler verilmektedir. Şekil 3.1’de sol tarafta kırılmamış olan sağ tarafta ise aynı aracın hasarlanan yayı görülmektedir. Her iki yayda da bulunan korozyon hasarının benzerlik göstermesi dikkati çekmektedir.

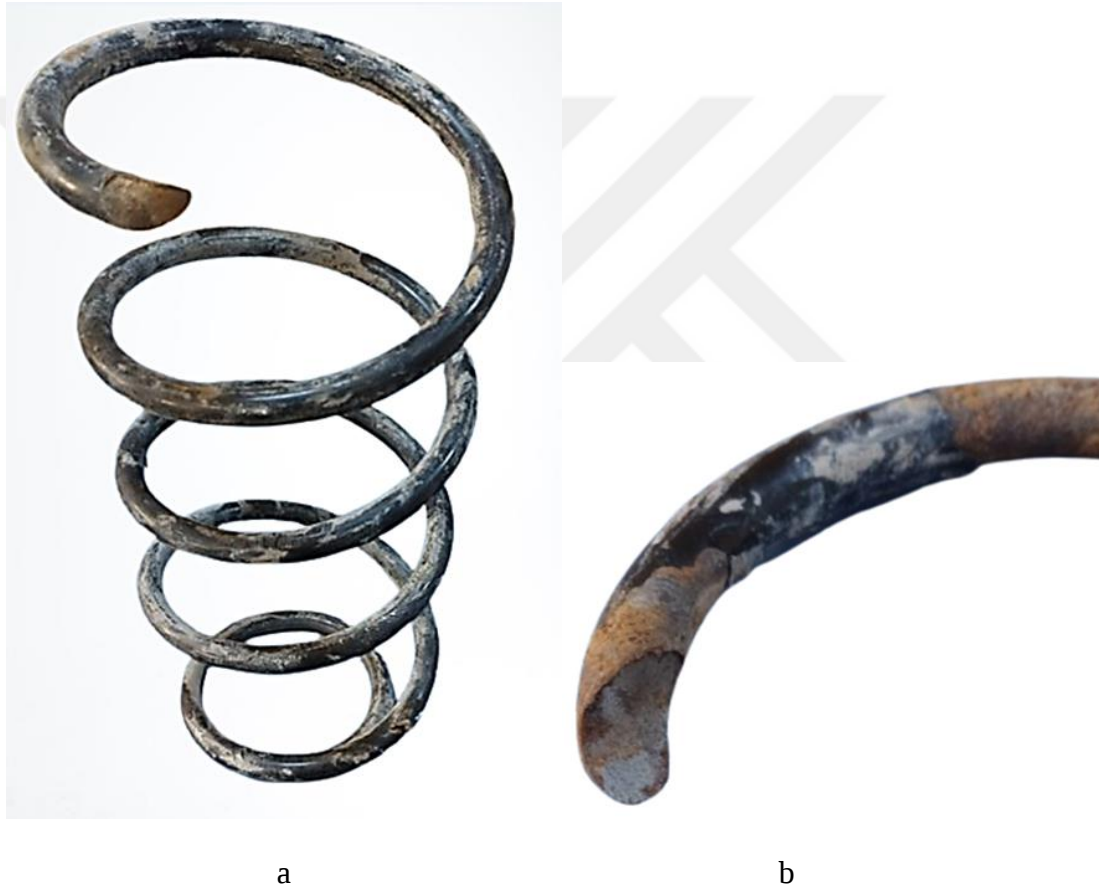
**Şekil 5.4.** (a) Kırılan amortisör yayı (b) kırılan karşı parçanın görünümü

Şekil 5.4 yaydaki kırılmanın hangi bölgede gerçekleştiğini daha net olarak göstermek amacıyla aslında (çalışma şartlarında) ters duran parça, iyi bir görüntü elde edebilmek için şekildeki gibi çevrilerek görüntü alınmıştır.

Polimer bazlı boya tabakasının kırılma yüzeyine yakın yerlerde zarar gördüğü ve bu bölgede korozyondan kaynaklandığı dikkat çekmektedir. Çatlak başlangıç noktası birinci sarımın sonuna doğru telin üste bakan yüzeyi ile dış yüzeyi arasında yaklaşık 20 derece yapan bölgede başladığı anlaşılmıştır. Kırılan yayın karşılığı olan parçaya ve kırık yüzeyine dair görüntüler Şekil 5.5'te gösterilmektedir. İlk değerlendirmede kırılmanın korozyon oyuklarıyla ilişkili olduğu düşünülmektedir. Kırık yüzeyi

üzerinde çatlak orijini ve yorulma hasarına ilişkin durak çizgileri açıkça görülmektedir. Çatlak orijininin detaylı incelemesi için elektron mikroskobu çalışmasından yararlanılacaktır.

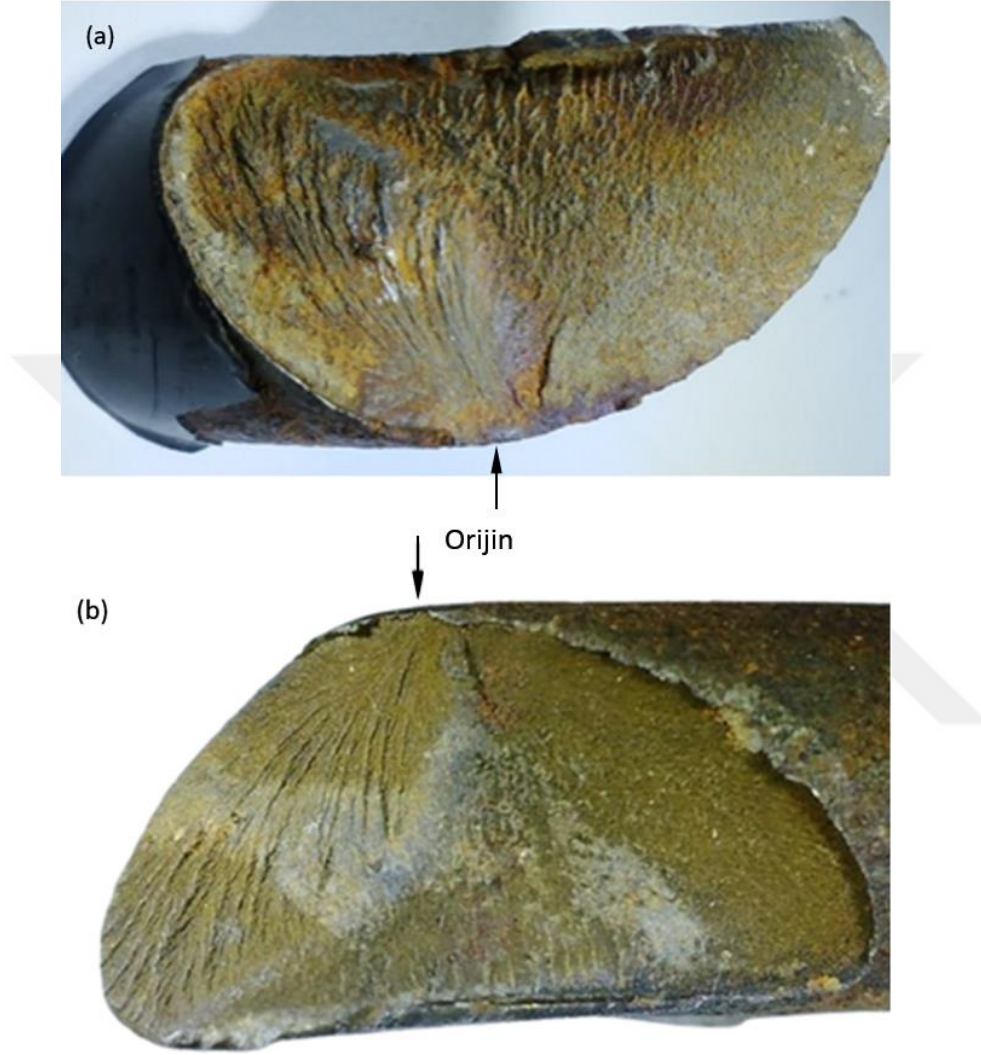
**Şekil 5.5.** Kırık yüzeyinin (a) hasar sonrası (b) çözeltide temizlenmiş karşı yüzey görüntüleri.

Bilindiği gibi, bu tür parçalarda, kar suyu (tuzlu su kalıntıları) yağmur, çamur gibi çevre şartlarının etkisiyle küçük oyukların oluşması muhtemeldir ve oyuk oluşumu sonrası oyukların birleşmesi şeklinde, zamanla şiddetlenen bir tablo sergilenmektedir. Korozyon oyuğunun geometri ve büyüklüğüne bağlı olarak ciddi gerilme yığılmalarına yol açtığı bilinmektedir [11].

Şekil 5.5'ten, kırık yüzeyinde oluşan izlerin ve korozyondan etkilenen bölgenin varlığı parçada çatlakın kademeli olarak ilerlediği ilk etapta muhtemel orijin noktasından

oyukçuklardan başlayan çatlağın kararlı bir şekilde ilerlediği ve aynı zamanda oluşan bu yeni kırık yüzeylerinde korozyonun olduğu görülmektedir. Daha sonra çatlağın önemli ölçüde ilerlemesi sonucu ani ve zorunlu kırılma meydana gelmiştir. Makro incelemeler, kırık yüzeyinin helisel bir şekle sahip olması, yüksek mukavemetli malzemelerde değişken burulma zorlanması altında göstermiş olduğu tipik yorulma kırılması oluştuğunu işaret etmektedir [12, 13].

Yayda kullanılan çelik malzemesi kaliteli ve temperlenmiş halde iyi bir sertlik değerine sahiptir. Her ne kadar yayın kırılma süreci aracın kullanım pratiği ile ilgili olsa da, korozyon gibi çevre şartlarının hasar oluşumunda etkili olduğu bilinmektedir. Parçada korozyon etkisinin yoğun bir şekilde gözlenmiş olması, hasarın korozyonlu yorulma neticesinde meydana geldiği şüphesini uyandırmaktadır.

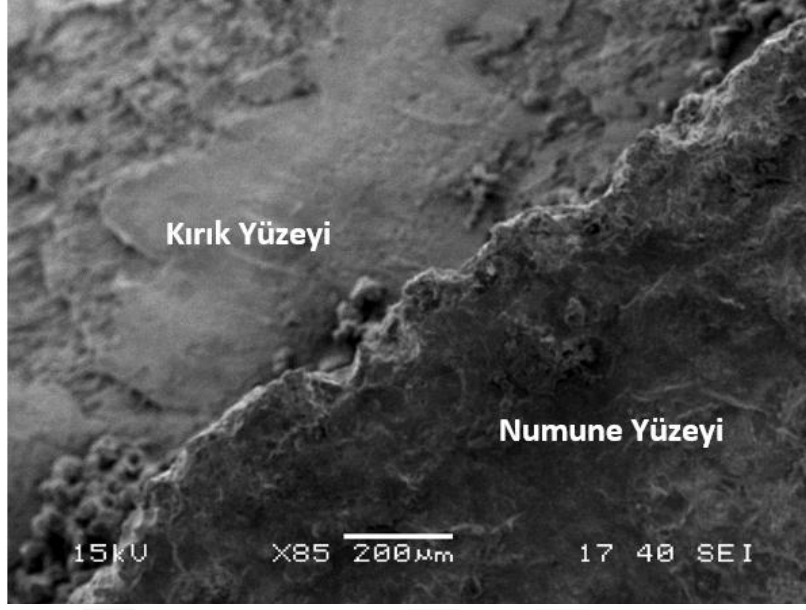
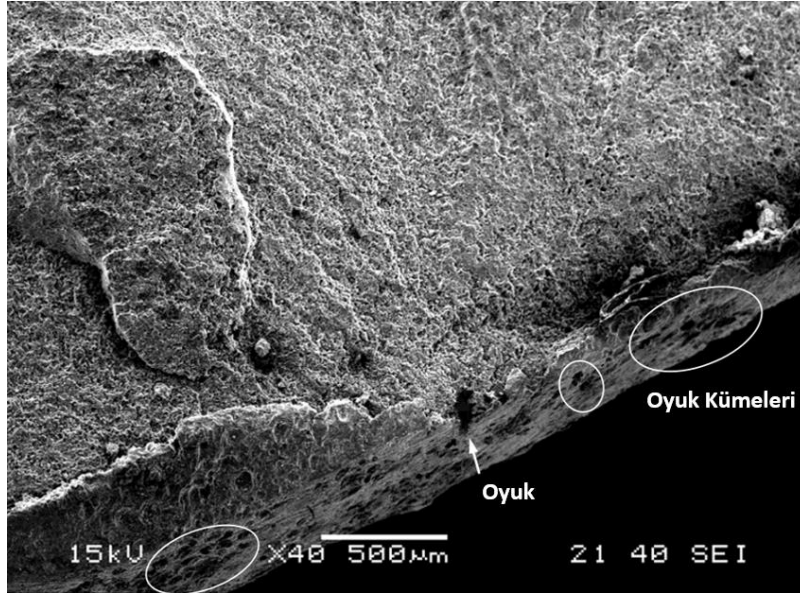
**Şekil 5.6.** Kırılan parçada karşılıklı yüzeylerin çatlak orijinine yakın bölgelerin görüntüleri

Şekil 5.5'te verilen kırık yüzeyi ve bu bölgeye yakın kısımdan alınan SEM görüntüleri incelendiğinde, yorulma kırılmasının yüzeyde korozyondan kaynaklanan çok sayıda oyukçuk oluşumuyla ilgili olduğu anlaşılmaktadır. Numunenin yan yüzeyinde de çok sayıda kümelenmiş bitişik ve ayrı oyukların varlığı, yorulma çatlağının gerilme yığılmasına yol açan korozyon oyuklarından başladığı bulgusunu kuvvetlendirmektedir. Ayrıca orijinden iç kısma doğru, spiral düzlem boyunca çatlak ilerlemesi SEM görüntülerinde de detay olarak görülmektedir (Şekil 5.6, 5.7).

Çatlak başlangıç noktası birinci sarımda telin üst yüzeyi ile dışa bakan yüzeyi arasında yaklaşık 20 derece yapan bölgede başladığı anlaşılmıştır. Bu noktada yaylarda gerilmenin, bileşik ve kayma gerilmesinin telin iç yüzeyinde maksimum olduğu hatırlanacak olursa çatlağın iç yüzeyde başlamaması oldukça ilginçtir [14].

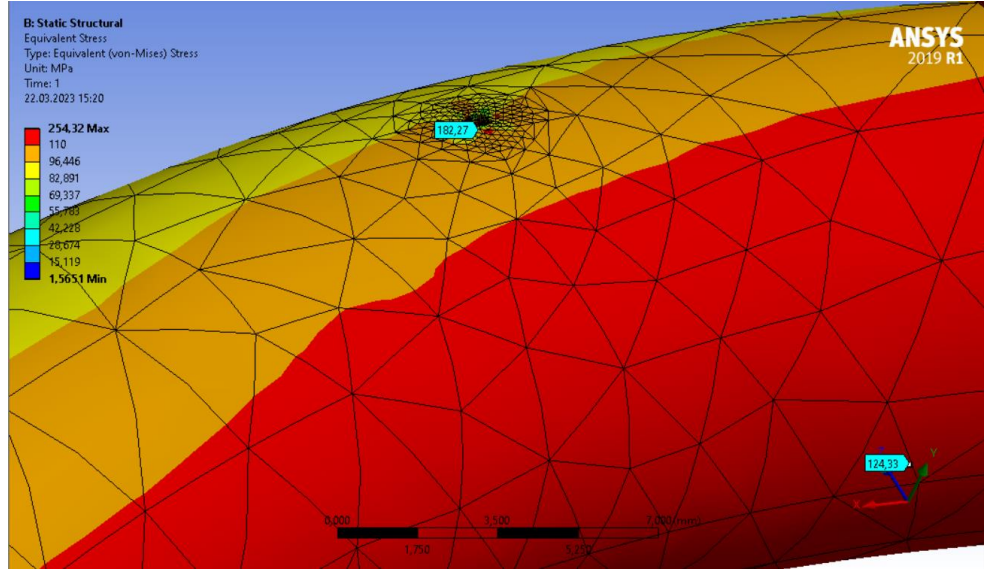
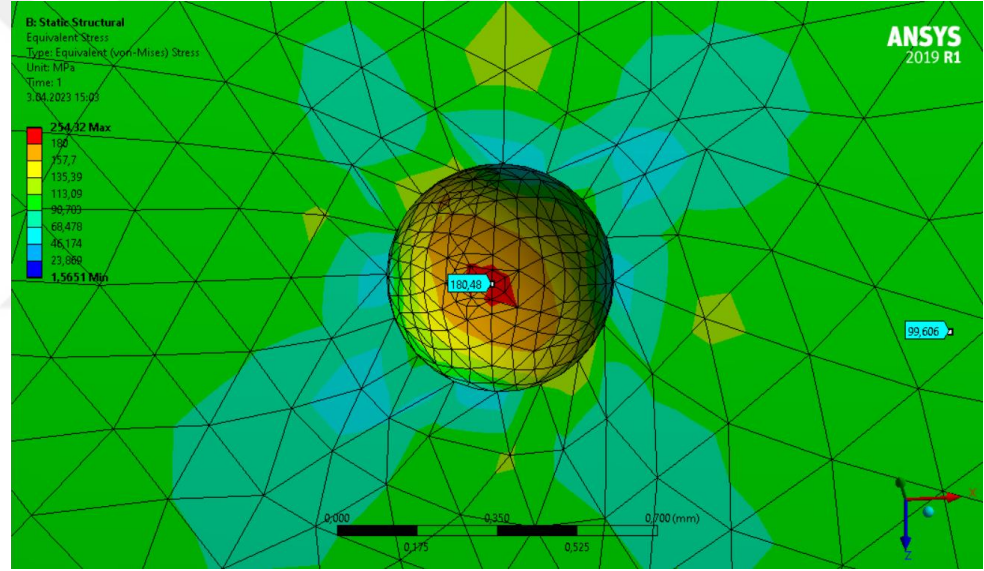
**Şekil 5.10.** 25 mm deplasman için (a) oyuk civarındaki ve (b) oyuk içindeki eş değer gerilme dağılımı

Şekil 5.10’da  $a/2c = 0,5$  olan (yarı küresel), derinliği 0,25 mm (a) olan oyuklu model için elde edilen sonuçlar verilmiştir. Burada sırasıyla yayın 25, 50 ve 100 mm’lik yer değiştirmeleri esas alınmıştır. Oyuğun modeldeki yerleşimi kırılan parçanın çatlak başlangıç noktasının yeri gözetilerek kararlaştırılmıştır. Bu da, yayın üst yüzeyi ile dış yüzeye bakan kısmın arasında, konumu üst yüzeye yaklaşık 20 derece açı yapan noktaya karşılık gelmektedir. Şekil 5.10’dan görüleceği üzere, telin üst yüzeyindeki gerilme ortalama 100 MPa mertebelerindedir, oyuktan uzak bölgedeki gerilme genel olarak yayın eksenine yani iç kısma bakan yüzeydeki gerilmeden (124,3 MPa) daha düşük olmasına rağmen, oyukun varlığı gerilme seviyesini yaklaşık olarak 1,46 kat arttırarak 182,3 MPa’a çıkartmıştır. Şekil 5.11’daki kayma gerilmesine ait görüntülerden, benzer şekilde yayın üst yüzeyinde ortalama 56,8 MPa iken, oyuk nedeniyle, gerilmenin 104,3 MPa’a kadar çıktığı görülmektedir.

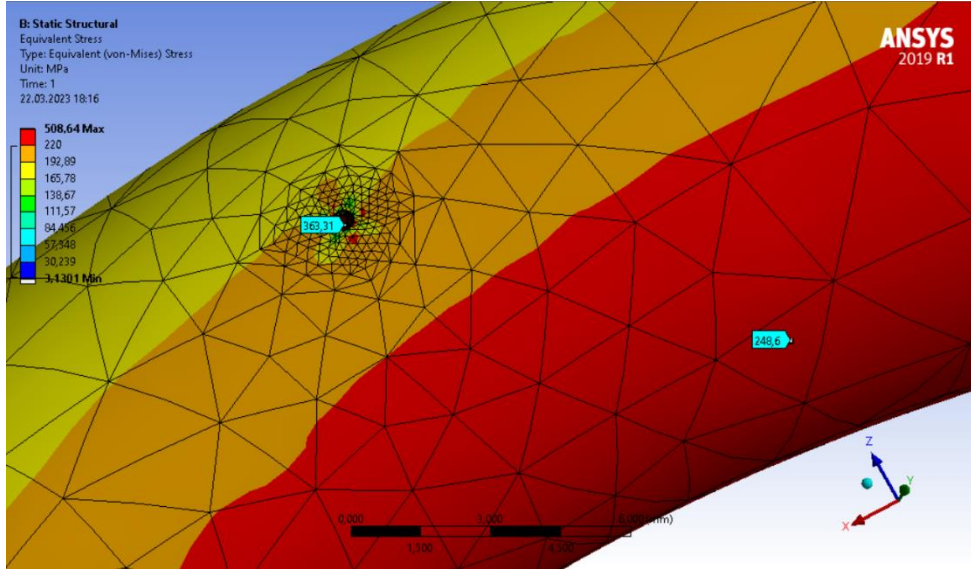
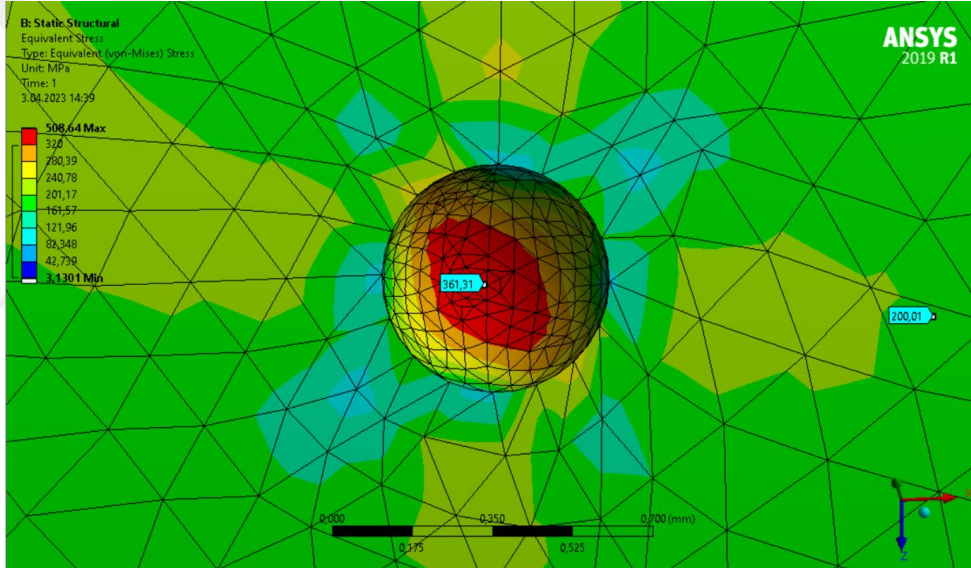
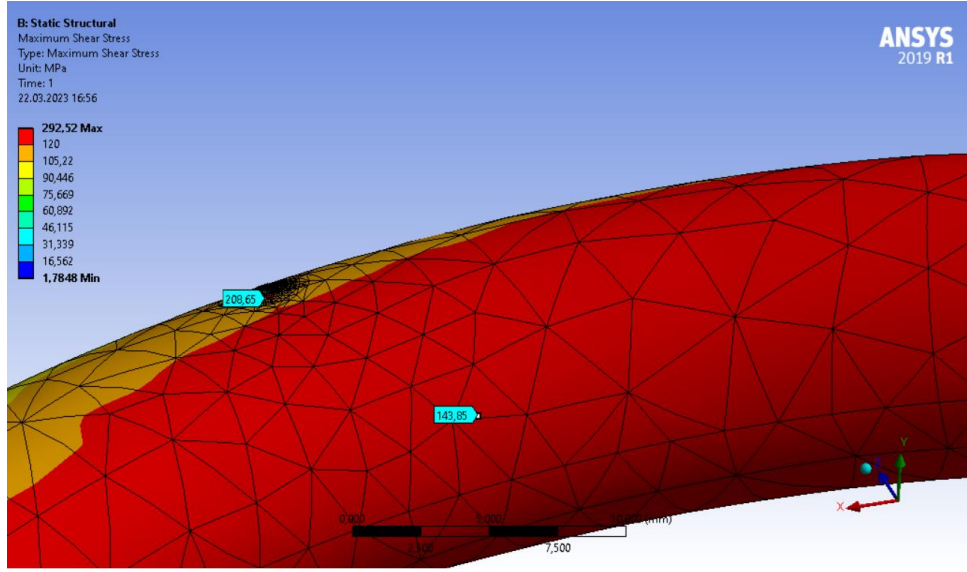
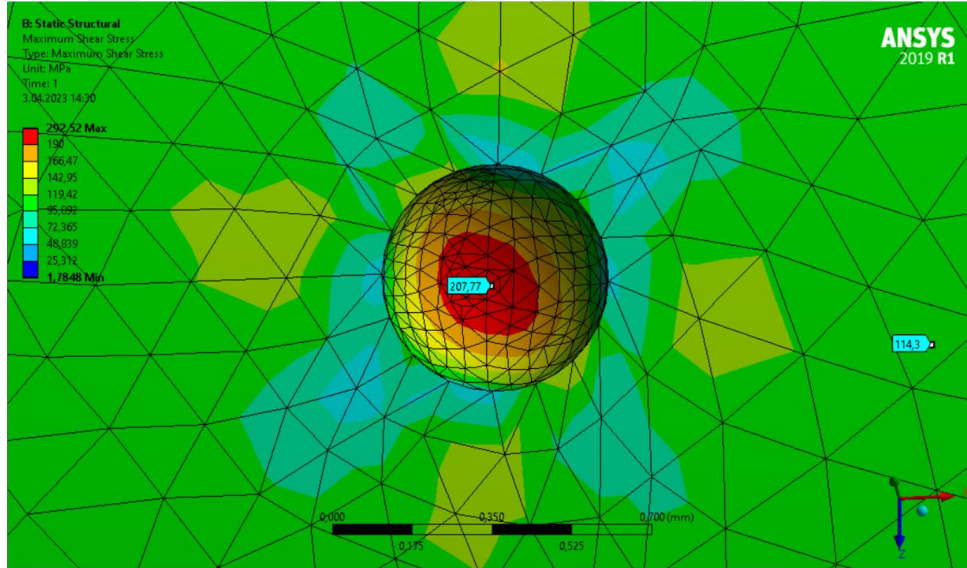
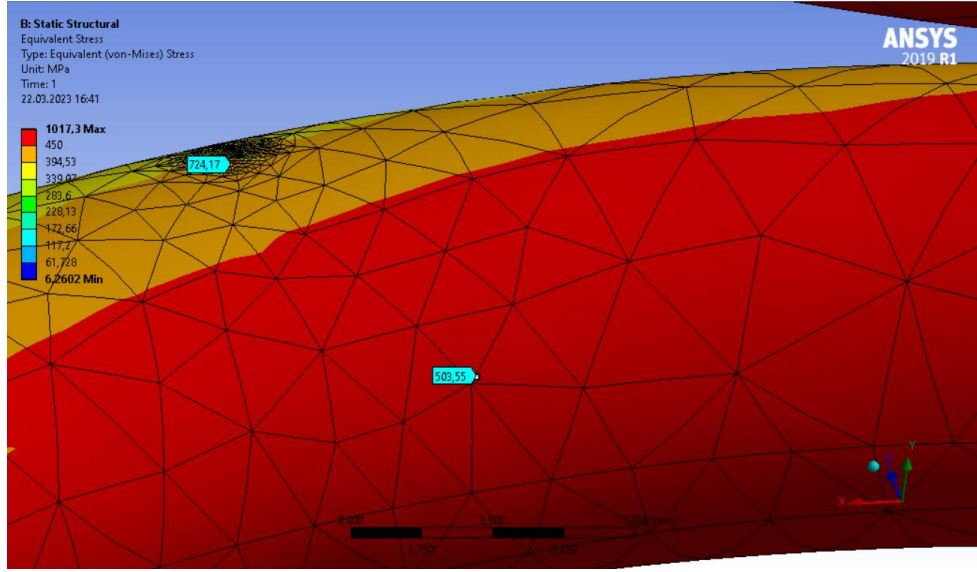
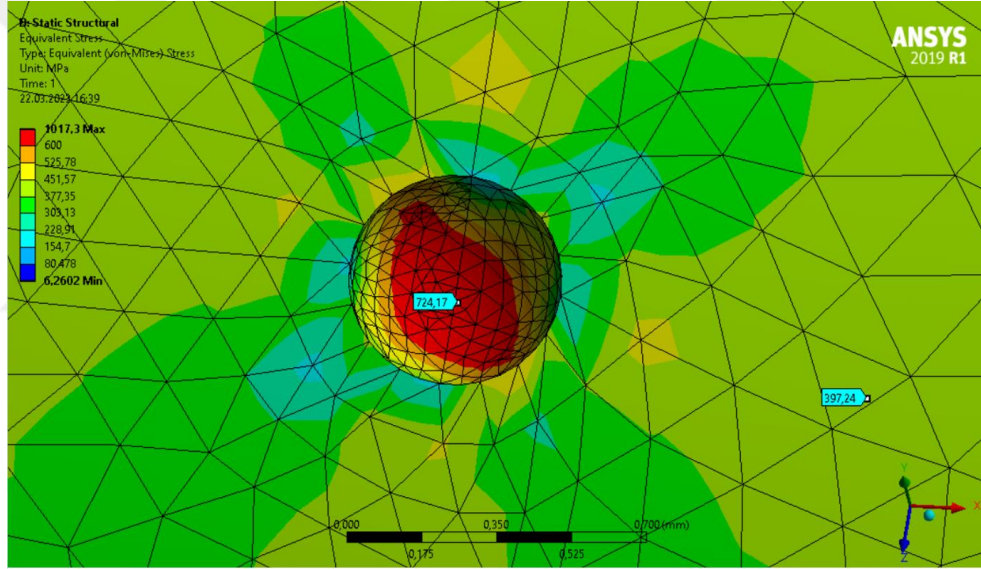
Yaydaki deplasman değerinin 50 ve 100 mm değerleri için oyukun varlığı gittikçe artan bir gerilme seviyesinin söz konusu olduğunu göstermektedir. (Şekil 5.12-5.15).

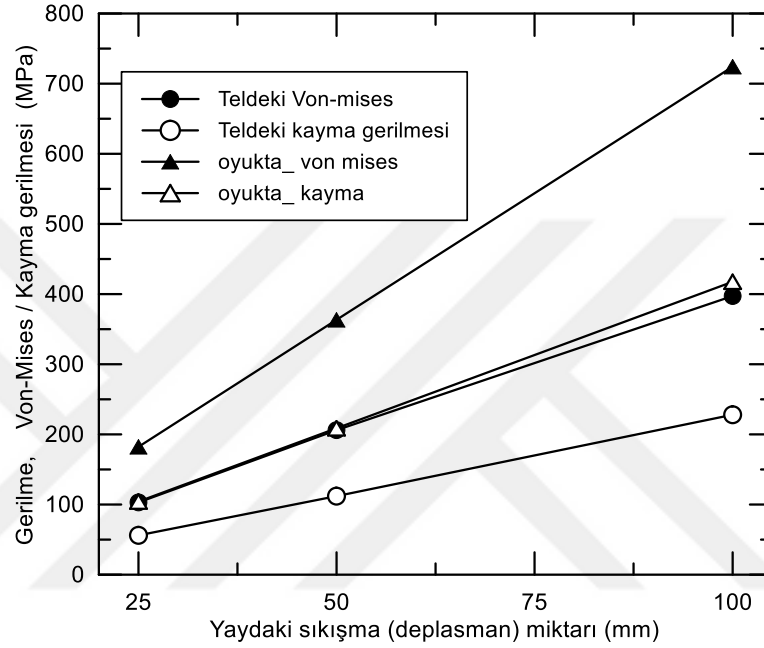
**Şekil 5.16.** Kritik bölgedeki gerilme değerlerinin deplasmanla değişimi

5. Gerçek parçada kritik bölge için yapılan oyuk modellemesi 0,5 mm çaplı tekil oyuk için gerilmenin kabaca 1,8 kata kadar arttırdığını göstermiştir ki, bu değer kırılma orijinin neden telin iç yüzeyinden meydana gelmediğinin bir göstergesidir. Kırılmanın meydana geldiği bölgede tespit edilebilen oyuk büyüklüğü 0,5 mm altındadır, ancak geometrik olarak yarı küresel bir oyuktan daha şiddetli çentik etkisi oluşturabilecek düzensiz korozyon oluşumları incelenen bölgede yer almaktadır. Yukarıda çatlak başlangıç yerinin doğrulanması amacıyla yapılan değerlendirmenin makul kabul edilebileceğini göstermektedir.
