**BARTIN İLİ TAŞ HAN RESTORASYONU VE YENİDEN  
İŞLEVLENDİRME ÖNERİSİ**

**YÜKSEK LİSANS TEZİ  
MİMARLIK**

**GAZİ ÜNİVERSİTESİ  
FEN BİLİMLERİ ENSTİTÜSÜ**

**EKİM 2013  
ANKARA**

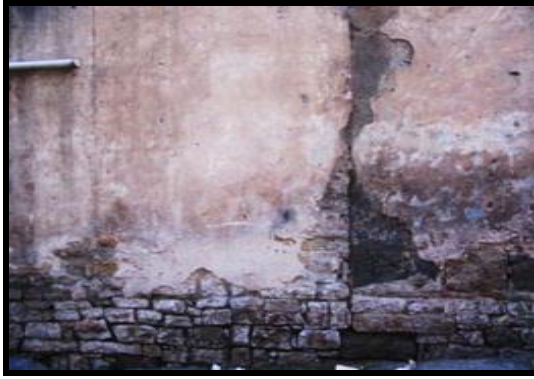
Binanın yapısal olarak genellikle sağlam bulunan dış duvarlarında en belirgin bozulma sıvalarda çatlama, dökülme ile derzlerde boşalmadır. Nem, rüzgar gibi dış etkenlerin neden olduğu bozulmalar da özellikle dış yüzeylerde yoğunlaşmaktadır.

Resim 4.132. Dökülme ve çatlama [Gül, 2012]

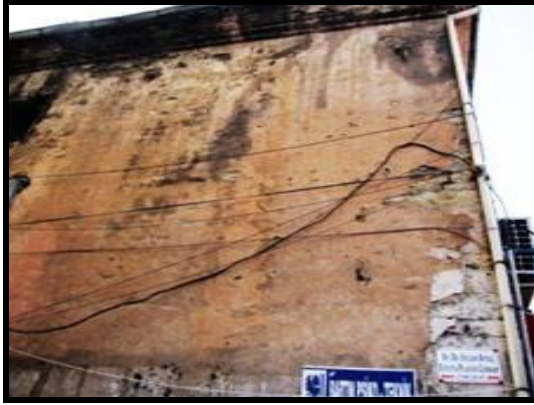
Resim 4.133. İslenme ve kararma [Gül, 2012] Resim 4.134. Nemlenme [Gül, 2012]

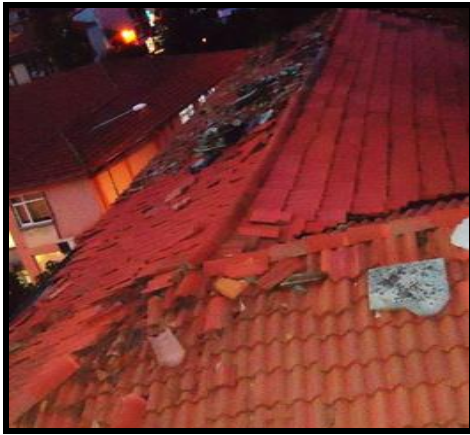
Taş Han'ın çatısı alaturka kiremitlidir. Kiremitlerde yer yer malzeme kayıpları, kırılma ve çatlama tespit edilmiştir. Çatıda bazı bölümlerde çökme ve açılmalar vardır. Bacalar, saçaklar, su toplama ve iniş boruları eskimiş ve bozulmuş durumdadır.

Resim 4.135. Çatıda çökme ve açılmalar [Gül, 2012]

Yağmur suyu etkisiyle meydana gelen çatıdan kaynaklı bozulmaların önüne geçebilmek için yapının çatısındaki kiremitler toplanarak, bunlardan hasarlı olanlar yenilenecek; aşıklar ve dikmeler gözden geçirilerek çatı strüktürü sağlamlaştırılacak; yağmur olukları ve iniş borularının onarımı yapılarak, gerekirse yenilenecektir.

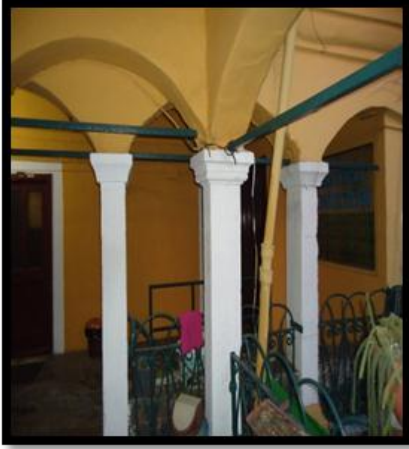
Resim 4.137. Kemer düzenindeki aksaklıklar [Gül, 2012]
