**BETONARME İSKELELERİN BAKIM, ONARIM  
VE GÜÇLENDİRİLMESİ**

**Yüksek Lisans Tezi**

**Deniz Bilimleri ve Teknolojisi Enstitüsü, Kıyı Mühendisliği Programı**

řekil 5.7 Proje alanı (KemerKy Termik Santrali Aėır Yk İskelesi)

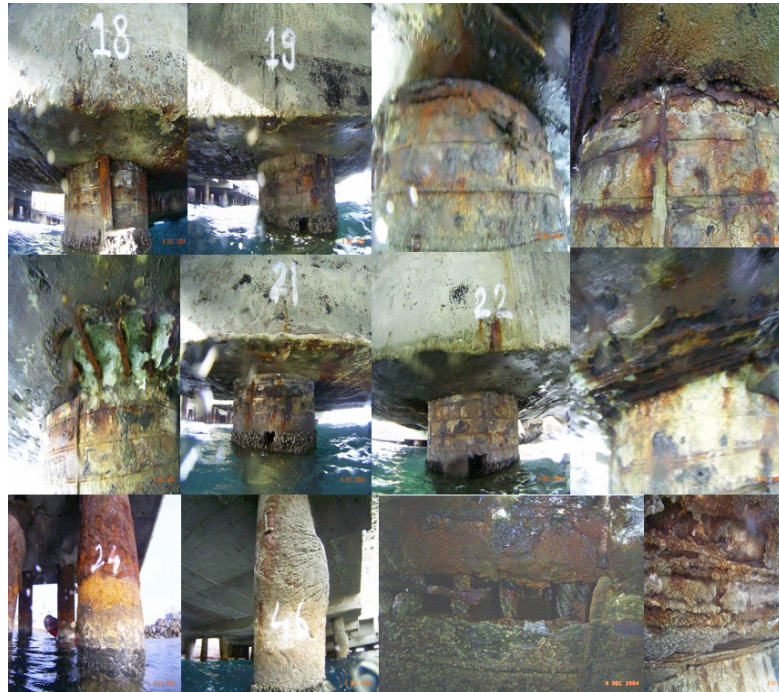
Şekil 5.2 Rehabilitasyon ve güçlendirme gereken kazıklar

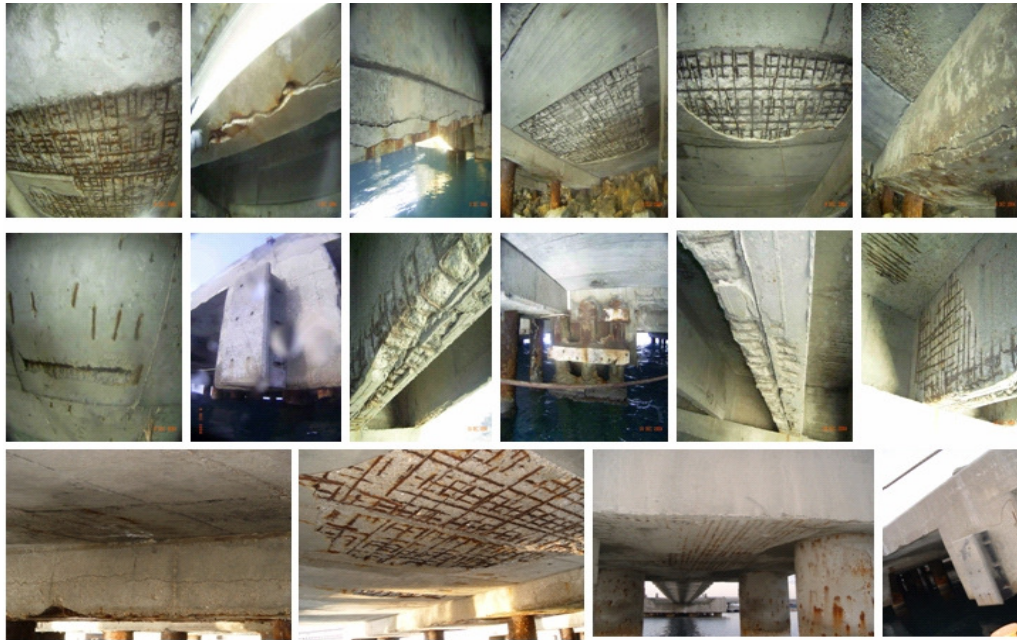
Karbonasyondan ve klor ataklarından dolayı iskele betonarmesinin yaklaşık 3.300 m<sup>2</sup> civarındaki kesiminde korozyon neticesinde ciddi tahribatlar ortaya çıkmış, kalan kısımda ise yavaş yavaş korozyon izleri oluşmaya başlamıştır. Şekil 5.3’de korozyon neticesinde oluşan tahribatlara ilişkin resimler verilmiştir.

Şekil 5.3 Betonarme korozyon

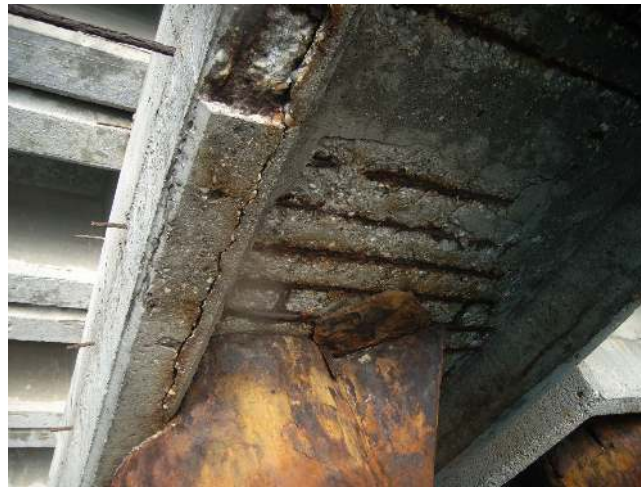
Yerinde yapılan ölçümlerde iskele yapısının genelde projesine uygun yapıldığı belirlenmiştir. Ancak dilatasyon derzlerinin projesinde gösterilen 5 cm yerine 2 cm (A1-A2), 4 cm (A2-A3) ve 23.5 cm (A4-A5) olarak uygulandığı tespit edilmiştir. Kazıklar arası mesafe çoğunlukla projesine uygundur. Ancak bazı kazıkların tam yerinde düşey olarak çakılamadığı ve yapısal elemanlar ile (kazık başlığı ve başlık kirişi) bağlantılarının projeye uygun yapılmadığı görülmüştür (Şekil 5.12 ve Şekil 5.13). Ayrıca kazık başlığını 45 cm dışmerkezlik ile mesnetleyen kazıklar da mevcuttur (Şekil 5.14).

Şekil 5.12 Başlık içine düzgün oturmeyen kazık örneği

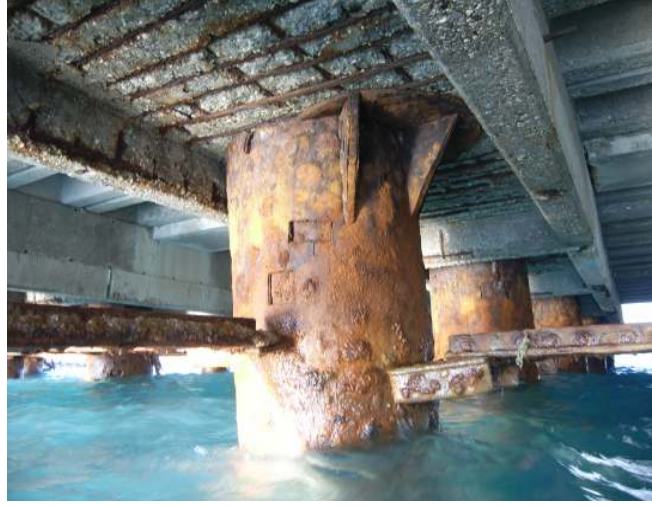
Şekil 5.13 Başlık içine düzgün oturmeyan ve donatı yerleşimi şüpheli olan kazık örneği

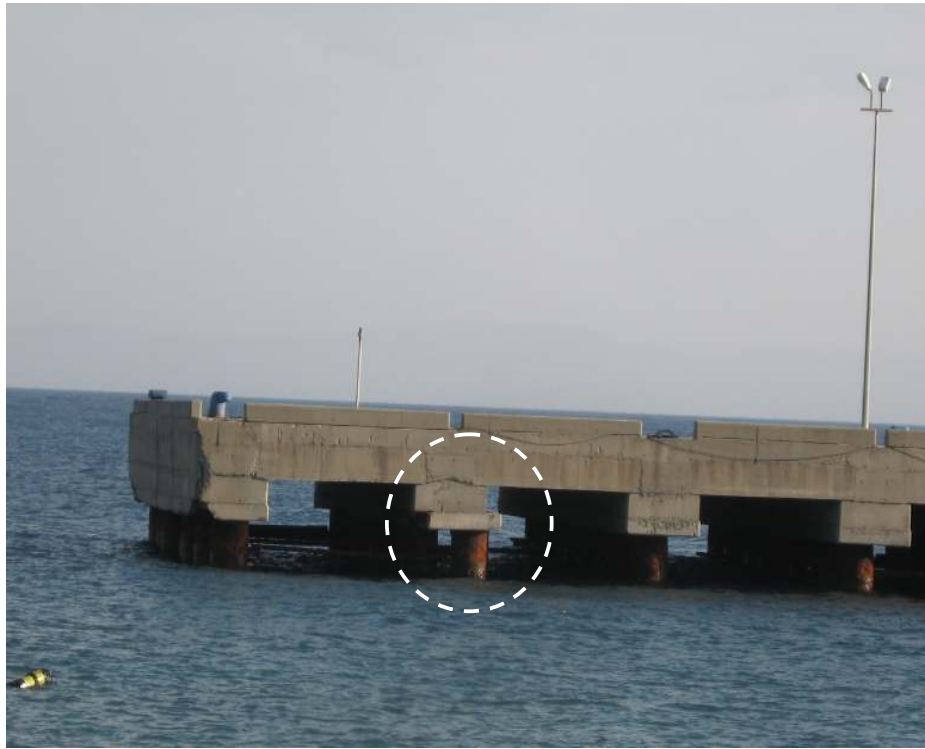
Şekil 5.14 Başlık kirişini dışmerkez mesnetleyen kazık örneği

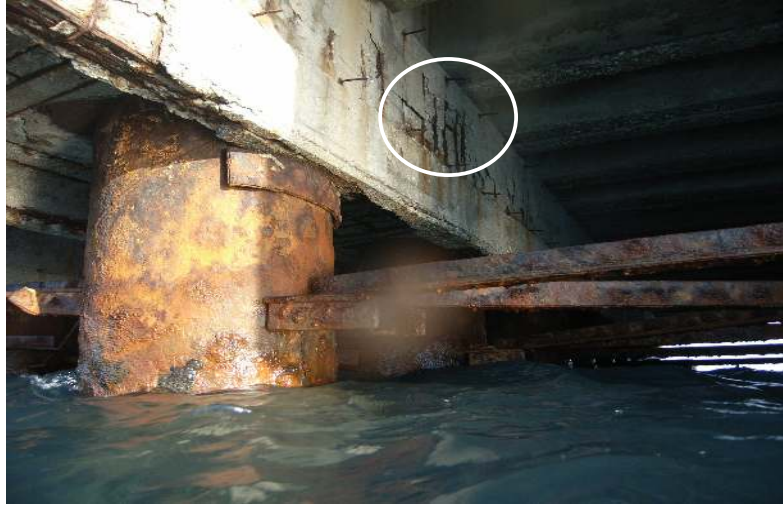
stabilitesi üzerinde etkili değildir. Bu yüzden sınırlı bir onarım yapılması yeterli olacaktır. Başlık kirişlerinde beton yüzeyinde dağılma ve donatılarda korozyon mevcuttur (Şekil 5.15). Bu elemanlarda yapısal güçlendirmeye gidilmesi gereklidir

Şekil 5.15 Başlık kirişi betonunda dökülme ve donatılarda korozyon

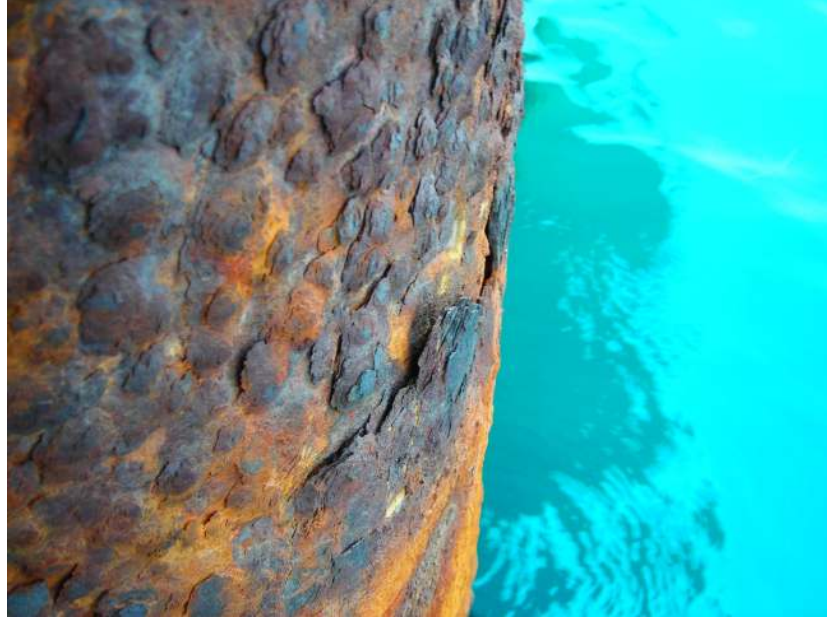
İskelenin ana taşıyıcı elemanı olan kazıklar projesine göre düşey çakılacak şekilde tasarlanmıştır. Kazıkların çelik boru muhafaza kısmında korozyona karşı herhangi bir önlem (katodlu koruma, bitümle kaplama v.b.) alınmadığı için çarpıntı bölgesi içinde belirgin korozyon mevcuttur. Çelik boru kazıklarda korozyon etkilerinin su seviyesinin yaklaşık 75 cm kadar altından itibaren başlayıp başlık altına kadar olan bölgede yoğun olduğu yapılan gözlemlerde belirgin tespit edilmiştir. Bu bölgedeki pas tabakaları yer yer dökülmüştür. Ancak korozyon hiçbir yerde kazık içindeki betona kadar ulaşmamıştır (Şekil 5.16). Kazıkların su altında kalan yüzeyleri ise muhtelif deniz canlıları ile kaplanmış durumdadır. Bu kısım için şiddetli korozyondan söz edilecek bir durum yoktur.

Şekil 5.16 Çelik boru kazıklarda korozyona bağlı pas tabakası

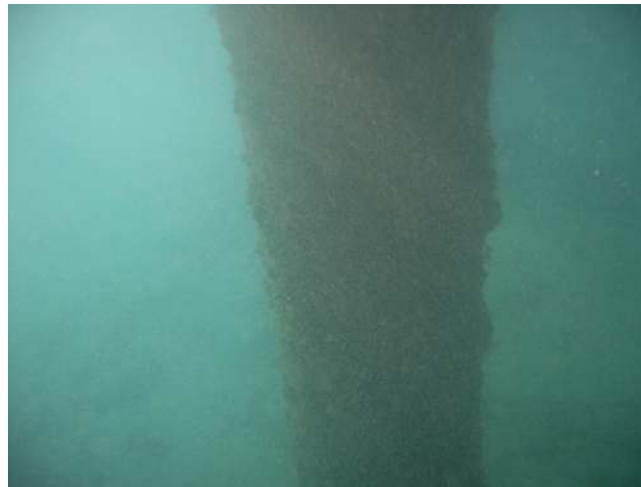
Kazıklardaki korozyonun mertebesini belirlemek için dalgıç marifetiyle alanın bütününe temsil edecek sayıda kazık üzerinde ölçüm alınmıştır. Ölçümlerde ultrasonik sualtı ekipman kullanılmıştır. Yapılan ölçümler sonucunda en düşük metal kalınlığı 6.2 mm, en yüksek metal kalınlığı ise 9.7 mm hesaplanmıştır. Güvenli tarafta kalmak için çelik boru metal kalınlığı 6.2 mm kabul edilmiştir. Kazıkların sualtı bölümü deniz bitkileri tarafından kaplanmış olup korozyon tespit edilmemiştir (Şekil 5.17).

Şekil 5.17 Kazıkların sürekli su içinde kalan bölümü

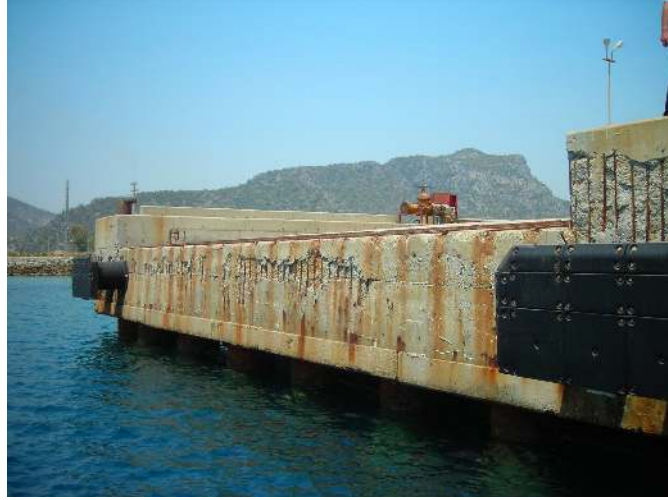
Şekil 5.18 Kapak atma rampası alın kirişlerinde donatı korozyonu

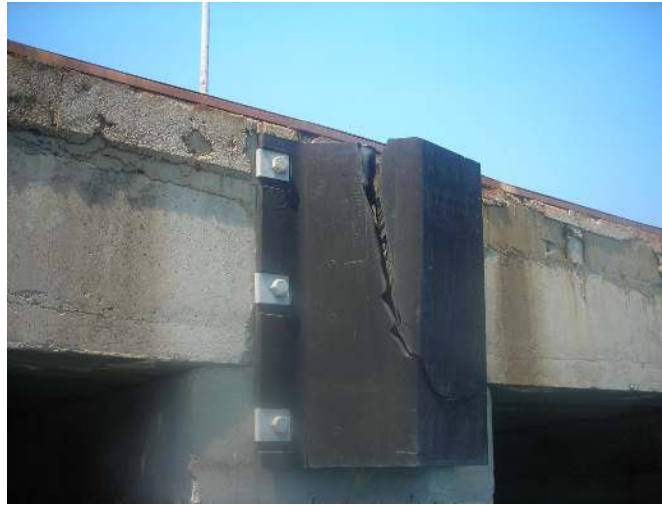
Şekil 5.19 Hasarlı usturmaça örneği
