**T.C.  
BURDUR MEHMET AKİF ERSOY ÜNİVERSİTESİ  
FEN BİLİMLERİ ENSTİTÜSÜ  
MİMARLIK ANABİLİM DALI  
DOKTORA TEZİ**

**BURDUR'DAKİ CUMHURİYET DÖNEMİ EĞİTİM  
YAPILARININ MİMARİ AÇIDAN  
BELGELENMESİ, İRDELENMESİ VE  
KORUNMASINA YÖNELİK ÖNERİLER**

**Meltem YILMAZ ÖZEV**

**BURDUR, 2025**

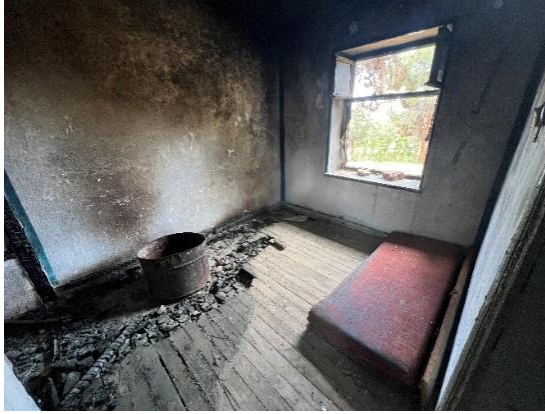
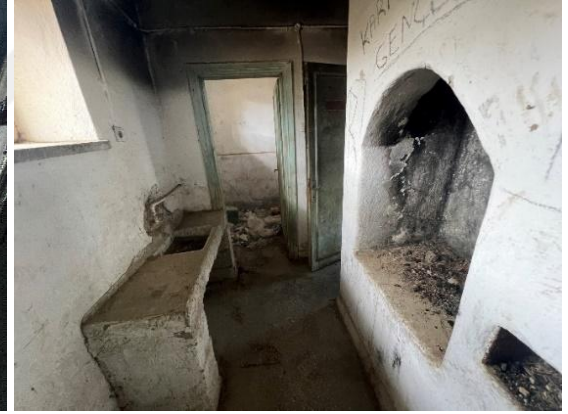
**Şekil 6.2.12.17., Şekil 6.2.12.18.** Karakent Köyü Okulu Öğretmen Evi İç Mekan Fotoğrafları (Yılmaz Özev Arşivi, 2024)

Yapının içerisinde yangın çıkmış, dolap olarak kullanılan depolama alanı yanmış, yatak odasının duvarları ve zemini yangından dolayı hasar görmüş ve kötü durumdadır.

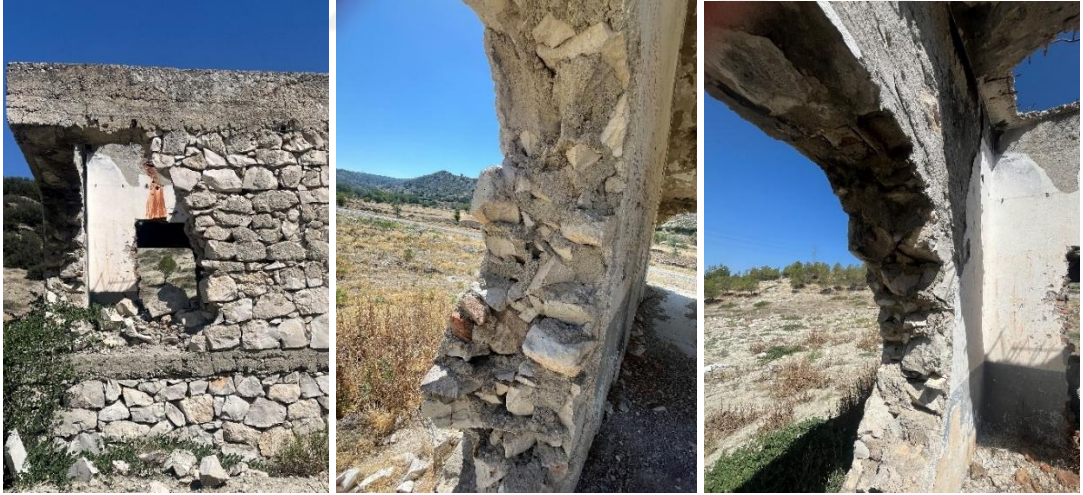
**Şekil 6.2.14.11., Şekil 6.2.14.12., Şekil 6.2.14.13.** Kuruçay Köyü Okulu Duvar Detay Fotoğrafları (Yılmaz Özev Arşivi, 2024)

Yapının tabanı beton mozaik kaplama şeklindedir. Fotoğraflardan da anlaşılacağı üzere yapı harabe halinde, her an yıkılma tehlikesi ile karşı karşıyadır.

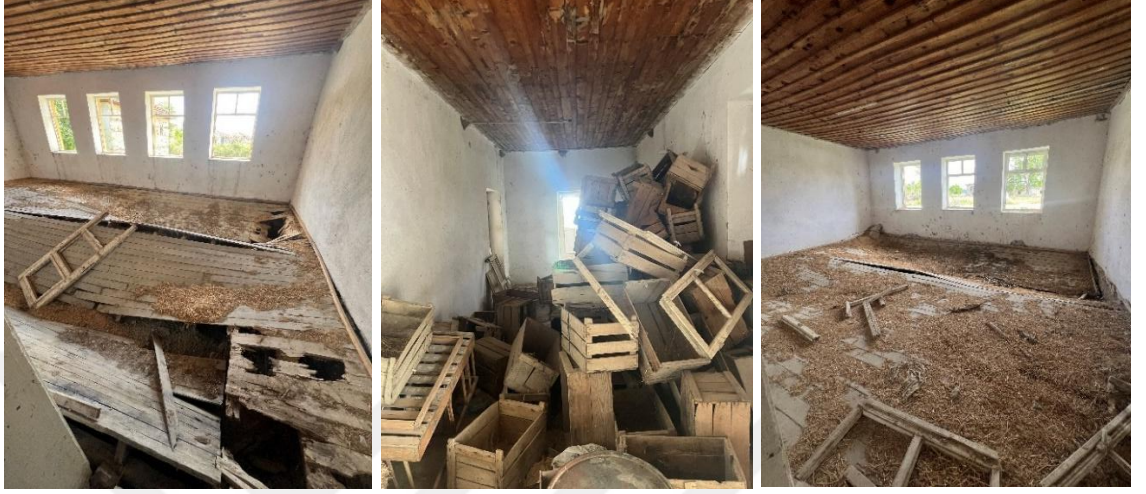
Şekil 6.2.15.7., Şekil 6.2.15.8., Şekil 6.2.15.9. Yarıkköy Köyü Okulu İç Mekan Fotoğrafları (Yılmaz Özev Arşivi, 2024)

İç mekan ise daha kötü durumdadır. Tüm dersliklerin zemin döşemeleri büyük hasar görmüş, iç mekan girilemez bir haldedir. Zemin döşemeleri ve tavanlar ahşap kaplama olup, tavanlar verniklenmiştir. Yapının iç mekanındaki duvar ve sıvalarında büyük ölçüde hasar mevcut değildir.

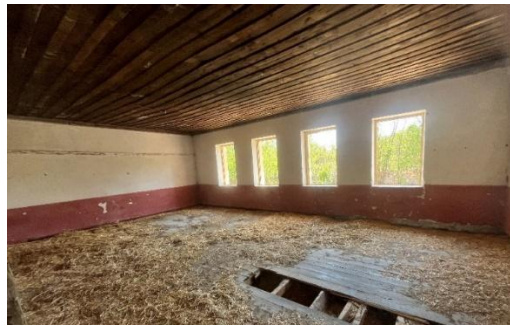
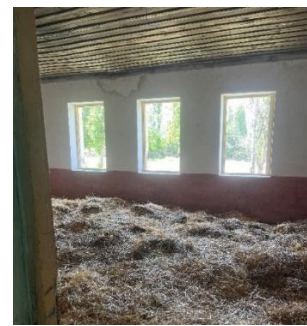
**Şekil 6.10.3.10., Şekil 6.10.3.11.** Hasanpaşa Köyü Birinci Okulu Dersliklerin İç Mekan Fotoğrafları (Yılmaz Özev Arşivi, 2024)

Yapının pencere ve kapıları ahşap malzemeden yapılmış fakat kapıların ve pencerelerin yalnızca kasaları günümüze kadar ulaşabilmiştir. Yapının iç ve dış cephelerindeki duvarlarda yer yer sıvalarında dökülmeler ve çatlaklar oluşmuştur. Zaman içerisinde dış etkenler nedeni ile çatıda deformasyonlar meydana gelmiştir. İç mekanda ise zemin döşemelerinin bazı kısımlarında bozulmalar meydana gelmiş ve temel dolgu kısmı gözükmektedir. Yapı atıl bir durumda ve saman deposu olarak kullanılmaktadır.

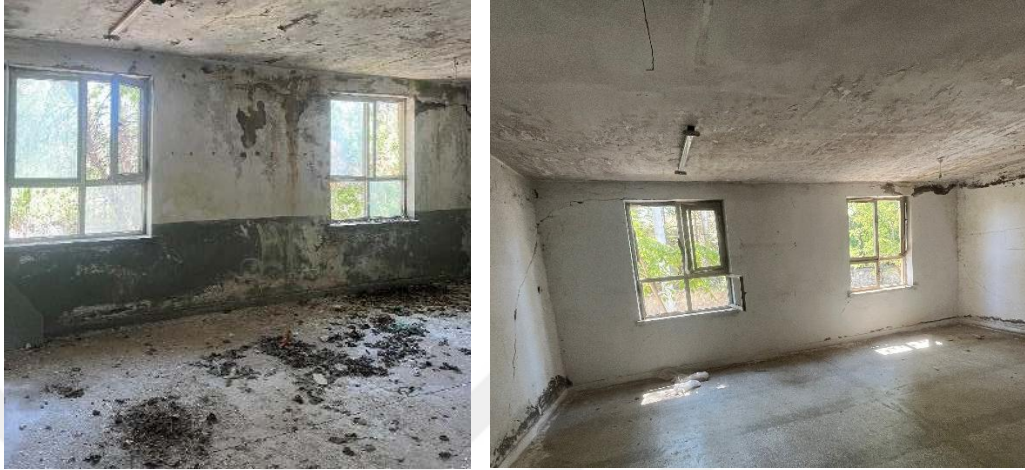
**Şekil 6.10.3.30., Şekil 6.10.3.31.** Hasanpaşa Köyü Üçüncü Okulu İç Mekan Fotoğrafları  
(Yılmaz Özev Arşivi, 2024)

Yapının zemin döşemesinde mozaik malzeme tercih edilmiştir. Yapının çatısının onarılması gerekmekte, çatıda oluşan hasarlar dolayısıyla yapı su almaktadır. Duvarlar çatıdan gelen su sebebi ile kötü durumdadır. Öğretmen odası haricinde tavan döşemesinin tamamı betonarme döşemedir.
