**BURSA HANÇERLİ (HANZADE) HAMAMI  
RESTORASYON ÖNERİSİ**

**YÜKSEK LİSANS TEZİ  
MİMARLIK**

**GAZİ ÜNİVERSİTESİ  
FEN BİLİMLERİ ENSTİTÜSÜ**

**HAZİRAN 2006  
ANKARA**

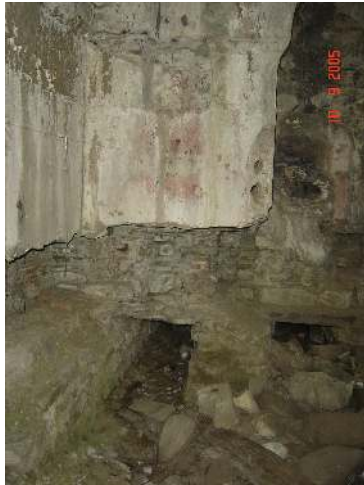
Resim 4.10. Taşıyıcı eleman kaybı

Taşıyıcı eleman kaybı, yapının yok olma sürecini hızlandıran en önemli nedenlerden biridir. Taşıyıcı elemanların herhangi birinde oluşan bir zayıflık ve yıkılma sonucu, yapıda gerek strüktürel zayıflık, gerekse malzeme bozulmaları nedeniyle büyük hasar oluşmaktadır.

Duvar yüzeylerinde derz ayrılmaları, yerinden oynamalar ve bunların sonucunda taş düşmesi görülmüştür. Yapının her cephesinde oluşmuştur. Özellikle kuzey cephe kenarlarında görülmektedir. Bunun sebebi de, olduğu bilinen soyunmalık mekanının yıkılmasıdır.

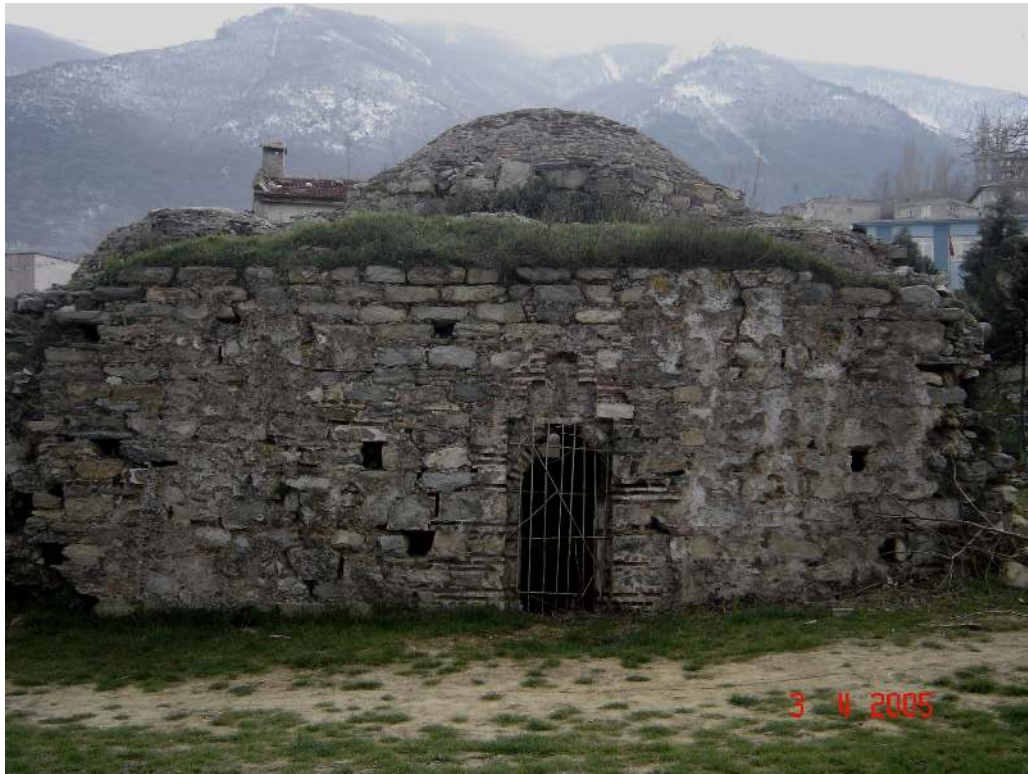
Resim 7.1. Soyunmalık duvarı izleri

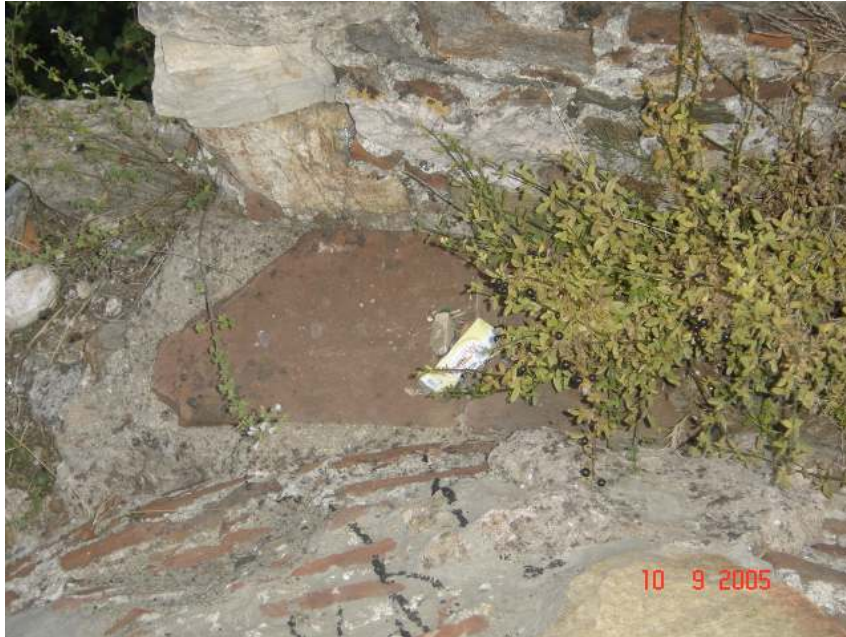
Resim 5.18. Hela ve tıraşlık mekanı kubbesi kiremit izi
