**DARPHANE-İ AMİRE’NİN DEMİR ÜST ÖRTÜ SİSTEMLERİNİN İKİ YAPI  
ÜZERİNDEN İNCELENMESİ VE KORUMA ÖNERİLERİ**

**YÜKSEK LİSANS TEZİ**

**Rabia ŞENGÜN**

**Haziran 2015**

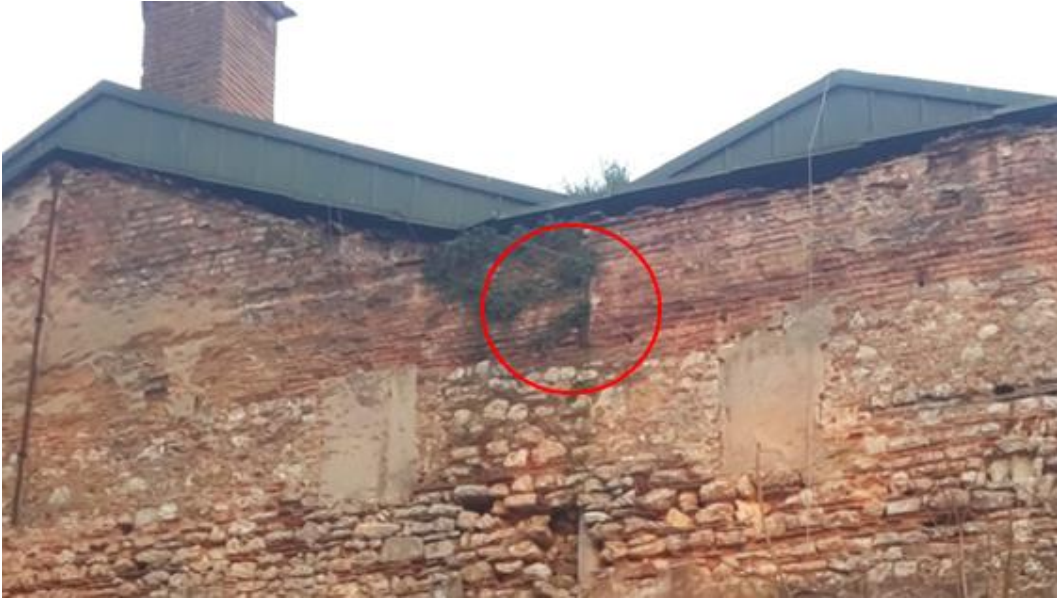
üzerindeki üçgen örgü duvar ile diğer aks arasında içerde giriş bulunmazken, dışardaki bahçe duvarı üzerinde bu aksta kılıç elemanı görülmektedir. Buradaki kılıcın varlığı geçmişte bu kısımda bulunan bir giriş elemanı varlığına işaret edebilir (Şekil 4.20).

**Şekil 4.20** 15 numaralı yapı kuzeybatı cephesinde yükseltilmiş aks ile diğer aks arasında görülen kılıçlama elemanı.

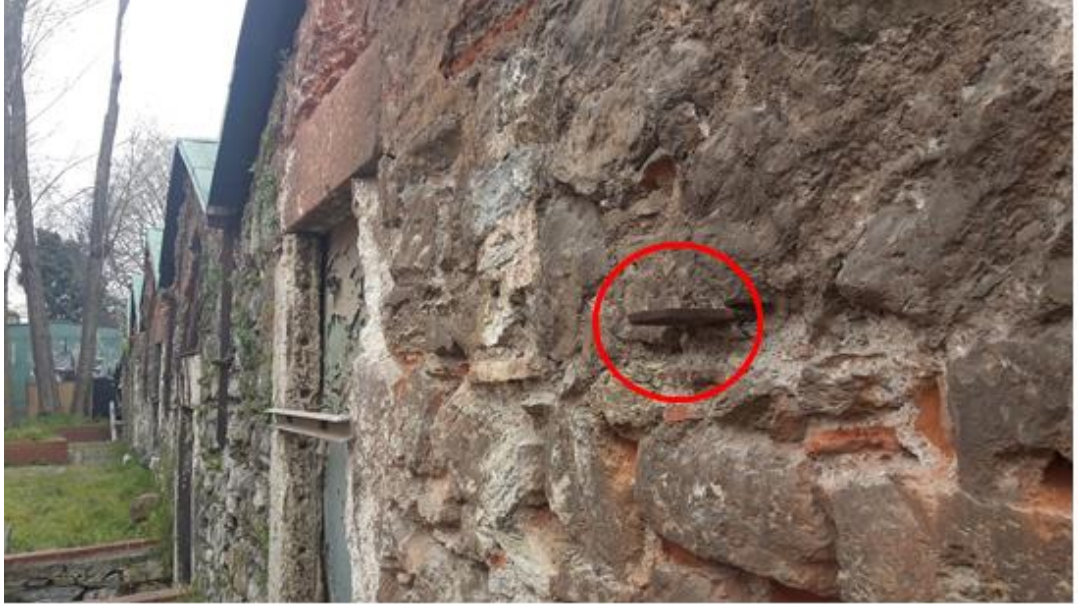
elemanları görülebilmektedir (Şekil 4.21). Çatı eğimi ve yüksekliğinin değiştiği aks ile, cephenin kuzeydoğusundaki aks arasında diğer çatı akslarının birleştiği kısımlarda yer alan kiriş elemanının kılıç bağlantısında kullanılmış olan boşta bir demir bağlantısı görülmektedir. İç kısımda bu kotta çatı elemanı ya da kirişine ait herhangi bir elemanın olmaması, daha önce bu alanda çatı aksında ve cephede bir değişiklik yaşanmış olduğunu göstermektedir (Şekil 4.22).

**Şekil 4.22** 15 numaralı yapı güneybatı cephesinde boştaki kılıçlama elemanı.
