# **DİYARBAKIR FERİT KÖŞKÜ RESTORASYON ÖNERİSİ**

**OCAK 2023**

DİCLE ÜNİVERSİTESİ LİSANSÜSTÜ EĞİTİM-ÖĞRETİM VE SINAV  
YÖNETMELİĞİNİN BİR PARÇASI OLARAK  
MİMARLIK ANA BİLİM DALINDA  
YÜKSEK LİSANS TEZİ  
OLARAK HAZIRLANMIŞTIR

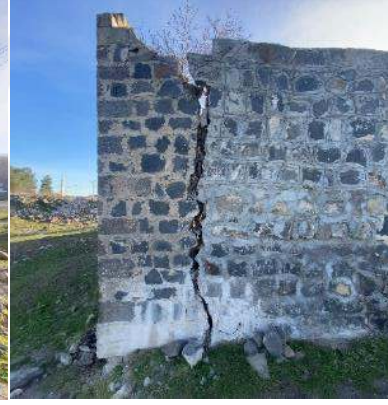
Şekil 4.64 Yapı kuzey cephesi hasarları

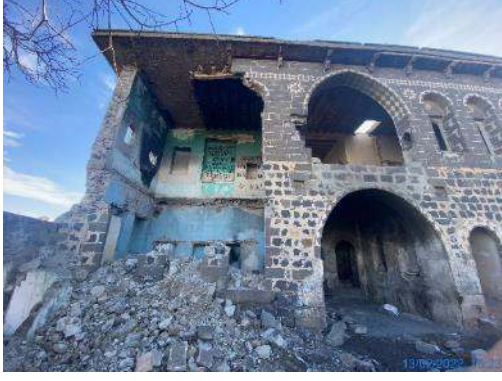
Yapının Z01 ve K01 odalarının kuzey duvarlarında, Z11 odanın güney duvarında, Z10 mutfak mahalinin doğu ve batı duvarlarında kayıplar mevcuttur. K01 mahalinin kuzey duvarı tamamen yok olmuş durumdadır (Şekil 4.91). Z01 mahallinin ise duvardaki pencerelerin yüksekliğinin yarısına kadar yıkılmıştır (Şekil 4.91). Z11 mahallinin taş

řekil 4.91 Z01 ve K01 mahallerindeki kayıplar

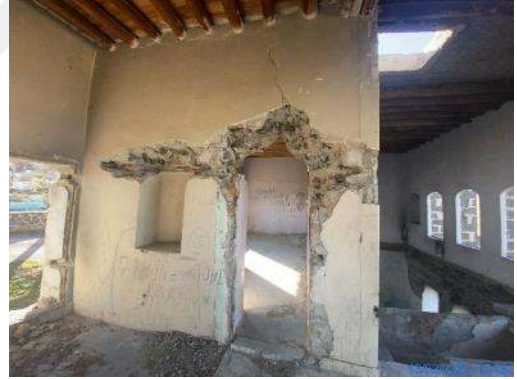
Şekil 4.104 K02 eyvan sıva dökülmesi

- Zemin kat ve birinci kat duvarlarındaki hasar almış sıvalar raspalandıktan sonra özgün harç analizi sonrası elde edilecek oranlara göre derz yapılmalı ve sıvanmalıdır.

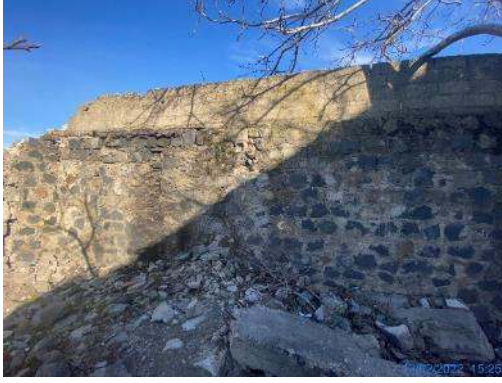
Yapının çeşitli yerlerde taşlarda kılcal çatlaklar mevcuttur. Yapının avlu batı ve doğu duvarlarında daha sık görülmektedir.

Şekil 4.105 Avlu duvarları

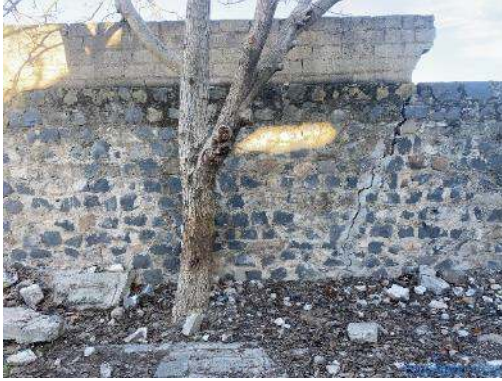
Yapının avlu batı ve doğu duvarlarında ve Z11 mahalinin kuzey duvarında mevcuttur. 2-5 arası olan bu çatlaklar genellikle moloz taş örgünün bulunduğu kısımlarda meydana gelmiştir.

Şekil 4.107 Avlu duvarları

- Zemin kat ve birinci kat duvarlarındaki çimento esaslı harç ile yapılmış niteliksiz sıvalar raspalandıktan sonra, çatlakların bulunduğu kısımlar belli aralıklarda borular yerleştirilmeli, hidrolik kireç esaslı harç ile derz yapıp bu kısımlardan uygun malzeme ile enjeksiyon yapılmalıdır.

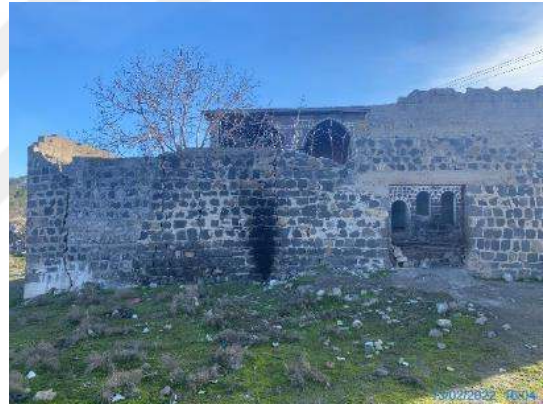
Şekil 4.116 Kuzey cephesi derz yapılması

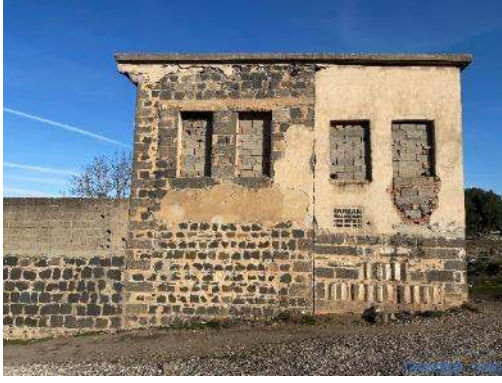
Yapının Z10 kuzey duvarında, Z01 oda, Z04 oda, K01 oda, K03 oda mahallerinin güney duvarlarında, K04 oda ve K06 oda mahallerinin kuzey duvarlarında, Z04 odanın batı duvarında, K01 ve K06 mahallerinin doğu duvarlarında, batı, doğu ve güney cephelerde mevcuttur.

Şekil 4.117 Batı cephesi sıva

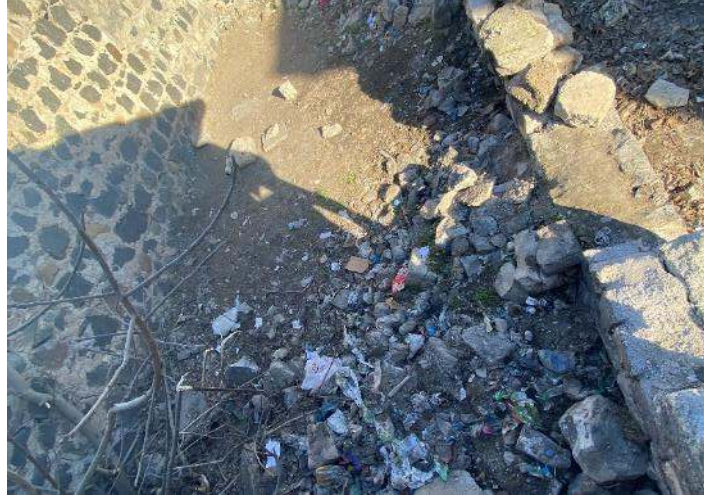
Yapının toprakla veya molozla bütüneşen kısımlarında genellikle yosunlaşmalar meydana gelmiştir. Özellikle avlu ve Z11 mahallerinin zeminlerinde bu duruma rastlanılmaktadır.

Şekil 4.124 Z11 yosunlaşmış zemin

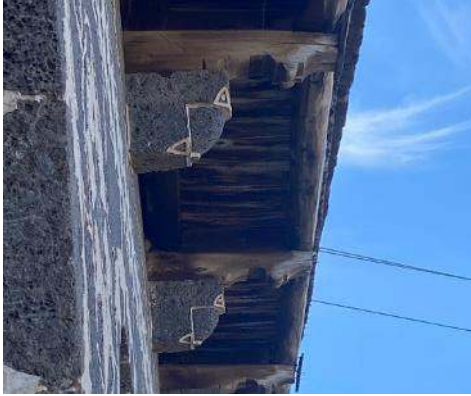
Yapıda bulunan bütün ahşap elemanlarda bu duruma rastlamak mümkündür. Ahşap kirişlerde, niş lentolarında, hatıllarda, kaplamalarda, saçaklarda ve bingilerde sehim, çatlama ve çürüme meydana gelmiştir.

Şekil 4.125 Sehim yapmış, çürümüş bingi ve kaplamalar

- Çatlamış kırılmış ve değiştirilemeyecek durumda olan lentolar ve eşiklerde uzmanlar eşliğinde tij ve kenet atılarak epoksi ile güçlendirilmelidir.
- Yerinden oynamış taş ve ahşap bingiler yerlerine oturtulup taş duvara çelik tij ile sabitlenip sağlamlaştırılmalıdır.

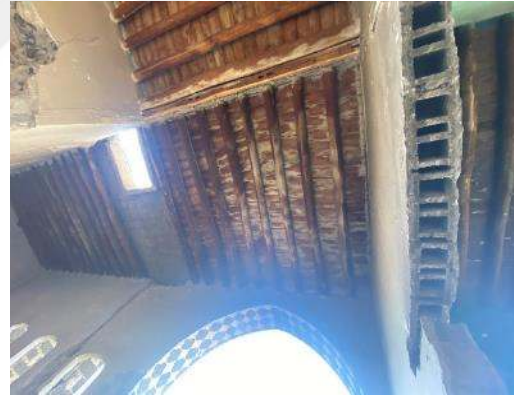
Şekil 4.126 Çatlamış tavan kirişleri

- Tavandaki ahşap tomruklar ve bingiler üzerindeki betonarme döşemeler alındıktan sonra ahşap kirişlerin durumu değerlendirilmelidir. Kurtarılamacak durumda olanlar sökülüp yeniden yapılmalıdır. Kurtalabilecek durumda olanlar ahşap macun ile küçük çatlakları doldurulmalı, haşere ve nem sorunlarına karşı korumak için vernik sürülmeli, sonrasında boyanmalıdır.
- Z10 mutfak içerisine günümüzün ihtiyaçlarını karşılamak için dolaplar yapılmalıdır. Z10 mutfak mekanı için su almaması ve nem problemi yaşamaması için; duvarlarda dolap seviyesine kadar granit desenli seramik yapılmalıdır.
- Metal korkuluklar ve şebekeler aslına uygun restorasyon projesinde gösterilen kotlar ve ölçülerde geleneksel yöntemlerle yeniden yapılmalıdır. Üzerine 1 kat antipas boya ve 3 kat siyah mat boya sürülmelidir.

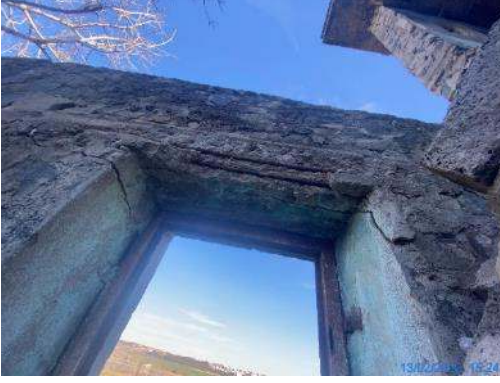
Yapının girişinde bulunan metal kapı kasasında ve doğu cephede bulunan kapının kasasında bozulmalar meydana gelmiştir. Yapı atıl durumda olduğundan kasada paslanmalar ve eğilmeler mevcuttur.

Şekil 4.127 Doğu cephe kapı kasası

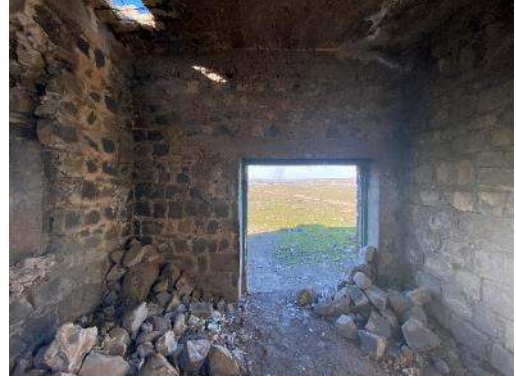
Şekil 4.128 Giriş kapısı kasası
