**DİYARBAKIR GÜZELŞEYH KASRI KORUMA VE  
RESTORASYON ÖNERİSİ**

DİCLE ÜNİVERSİTESİ LİSANSÜSTÜ EĞİTİM-ÖĞRETİM VE SINAV  
YÖNETMELİĞİNİN BİR PARÇASI OLARAK  
MİMARLIK ANA BİLİM DALINDA  
YÜKSEK LİSANS TEZİ  
OLARAK HAZIRLANMIŞTIR

OCAK 2022

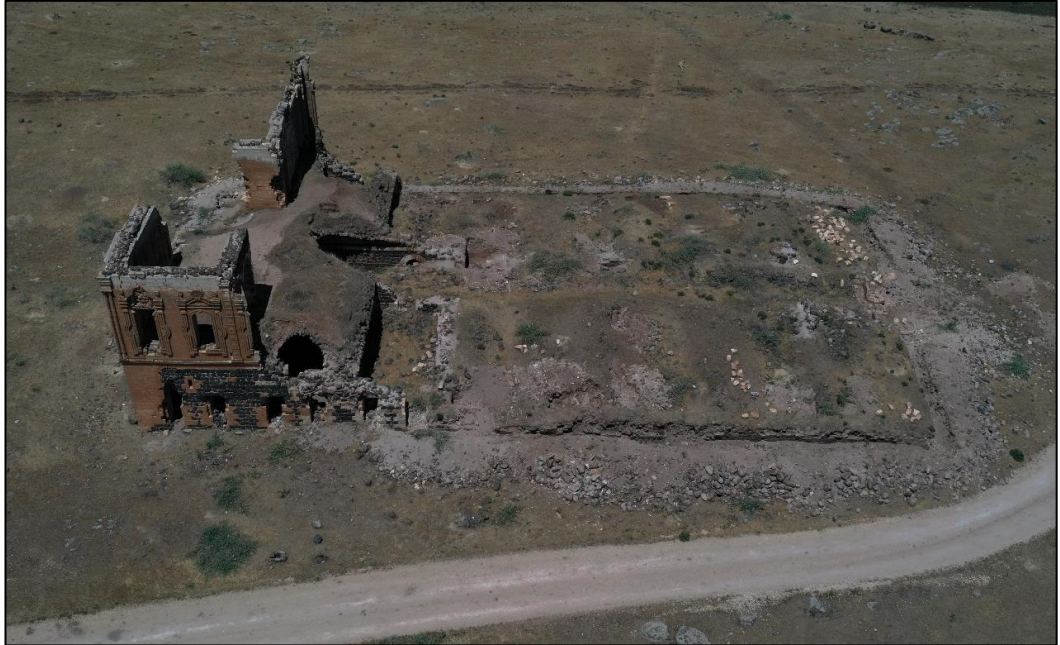
Yapının üst katına çıkmayı sağlayan merdiven yıkılmıştır. Yapının mevcut duvar ve döşemelerinin yıkılmasıyla oluşan moloz yığını ve toprak tabakası üst kata çıkmayı sağlamaktadır. Üst katta bulunan iki oda ve aralığın üst örtüsü yıkılmış olsa da duvarlarının bir bölümü ayaktaadır. Yapının uzun süre kullanılmaması, bakımının yapılmaması ve dış koşullara maruz kalması yıkılma sürecini hızlandırmıştır (Şekil 4.5) (Bkz. Bölüm 4.5).

Şekil 4.5 Yapının mevcut durumunu gösteren hava fotoğrafı

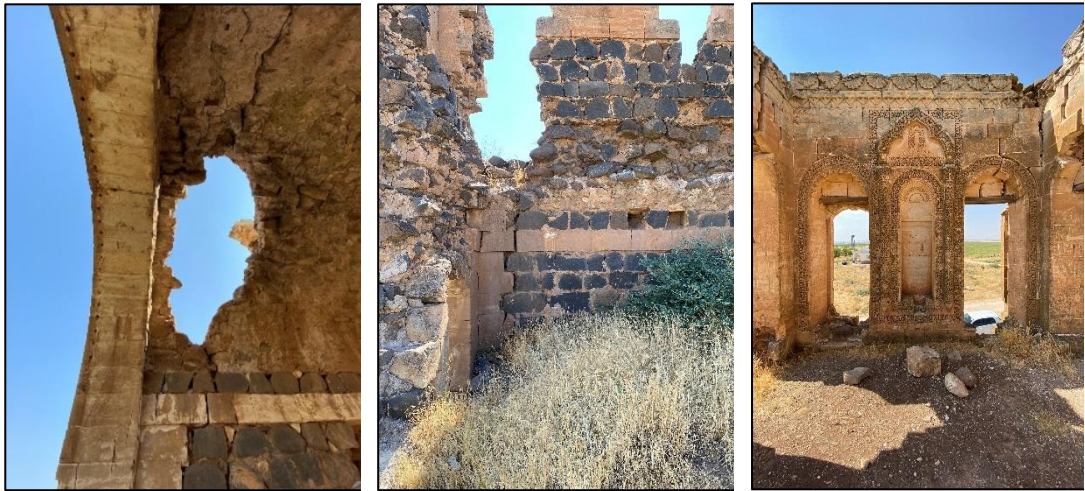
Güzelşeyh Kasrı'nın terkedilmesi ve rutin bakımlarının yapılmaması sonucu, zaman içerisinde büyük bir bölümü yıkılmıştır. Yıkılma, muhtemelen çatı elemanlarının hasar almasından veya kayıp olmasından başlayıp yapının dış hava koşullarına ve insanlar tarafından verilen zararlarla karşı karşıya kalmasıyla hızlanmıştır. Yıkılma sonucu temele ulaşan düzensiz yük aktarımı ve zemindeki değişimler sebebiyle, yapının birçok yerinde oturma ve devamında duvar ile kemerlerde derin açılmalar görülmektedir (Şekil 4.48) (Bkz. Bölüm 4.7).

Şekil 4.48 Yapıda meydana gelen yapısal açılmalar

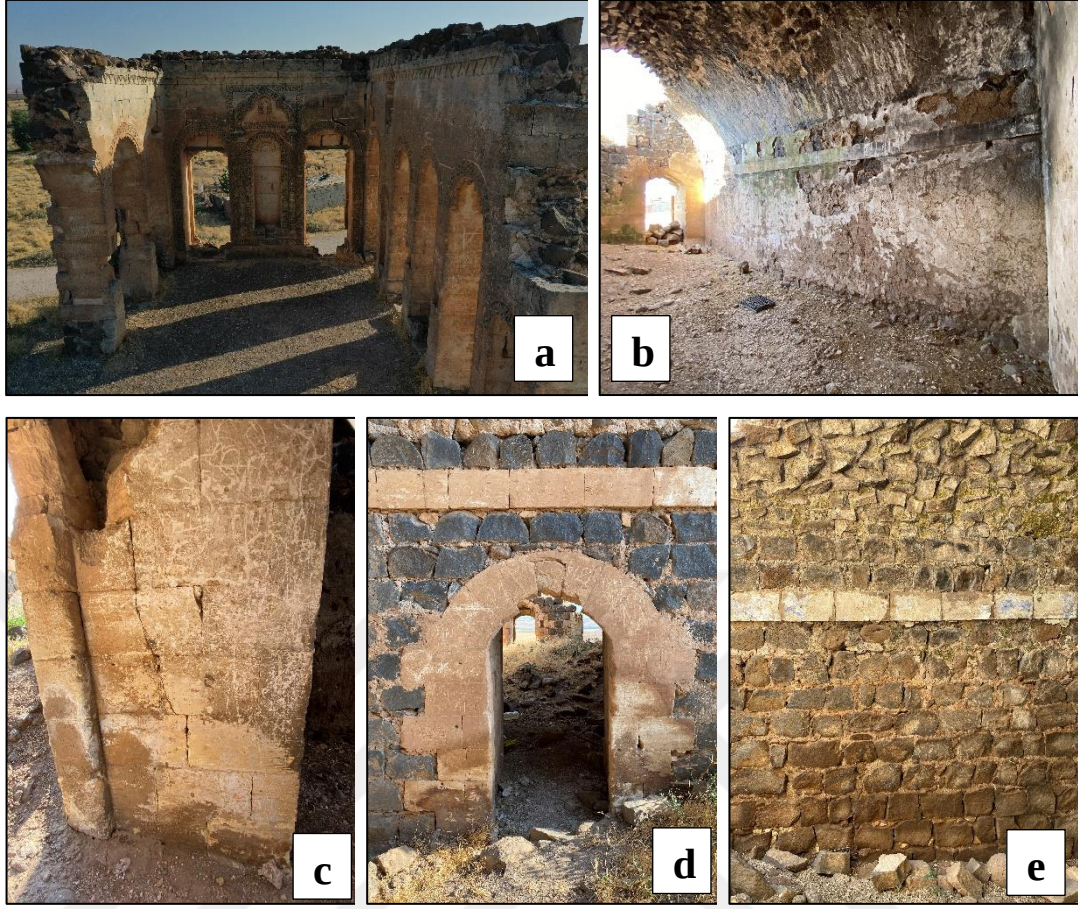
Yapıda kullanılan kalker ve bazalt malzemede meydana gelen bozulmalar; tuzlanma (çiçeklenme), lekelenme, yosunlaşma, kılcal çatlak, kabuklanma, aşınma, parça kaybı, otsu bitkilenme, kararma ve kirlenme şeklinde tespit edilmiştir (Şekil 4.38). Cephelerde, birinci katın üst noktalarında yoğun tuzlanma, tonoz yüzeylerinde ve cephelerin eteklerinde yosunlaşma, birinci katın açıkta kalan zemin döşemesinde otsu bitkilenme ve diğer bozulmalar yapının birçok yerinde görülmektedir. Ayrıca insanlar tarafından birçok taşın üzerine vandalizm ve grafiti ile yazılar yazılmıştır (Şekil 4.51) (Bkz. Bölüm 4.7).

Şekil 4.51 a) Tuzlanma, vandalizm, grafiti b) İşlenme, yosunlaşma, kabuklanma c) Nemlenme, renk değişimi, çatlama d) Karama, kirlenme, parça kaybı e) Boyanma, lekelenme, aşınma

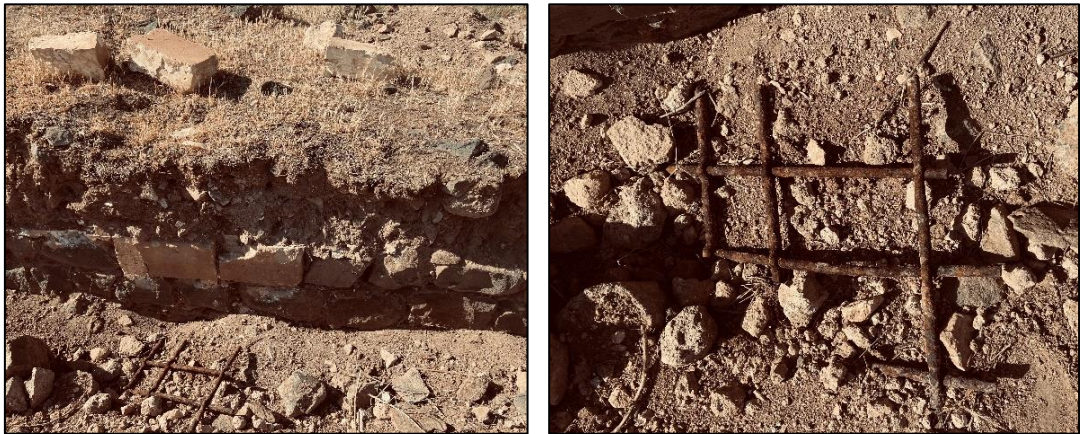
Güzelşeyh Kasrı'nın pencere korkuluklarında ve aksamlarda, metal malzeme kullanılmıştır. Yapı kullanılmadığından, mevcut durumunda tüm korkuluklar kayıptır. Korkuluklardan sadece biri yapılan lokal kazılar sırasında toprak altından çıkmıştır. Niteliğini kaybetmiş korkulukta korozyon, aşınma, parça kaybı gibi bozulmalar mevcuttur (Şekil 4.53).

Şekil 4.53 Metal malzemede meydana gelen korozyon, parça kaybı, aşınma

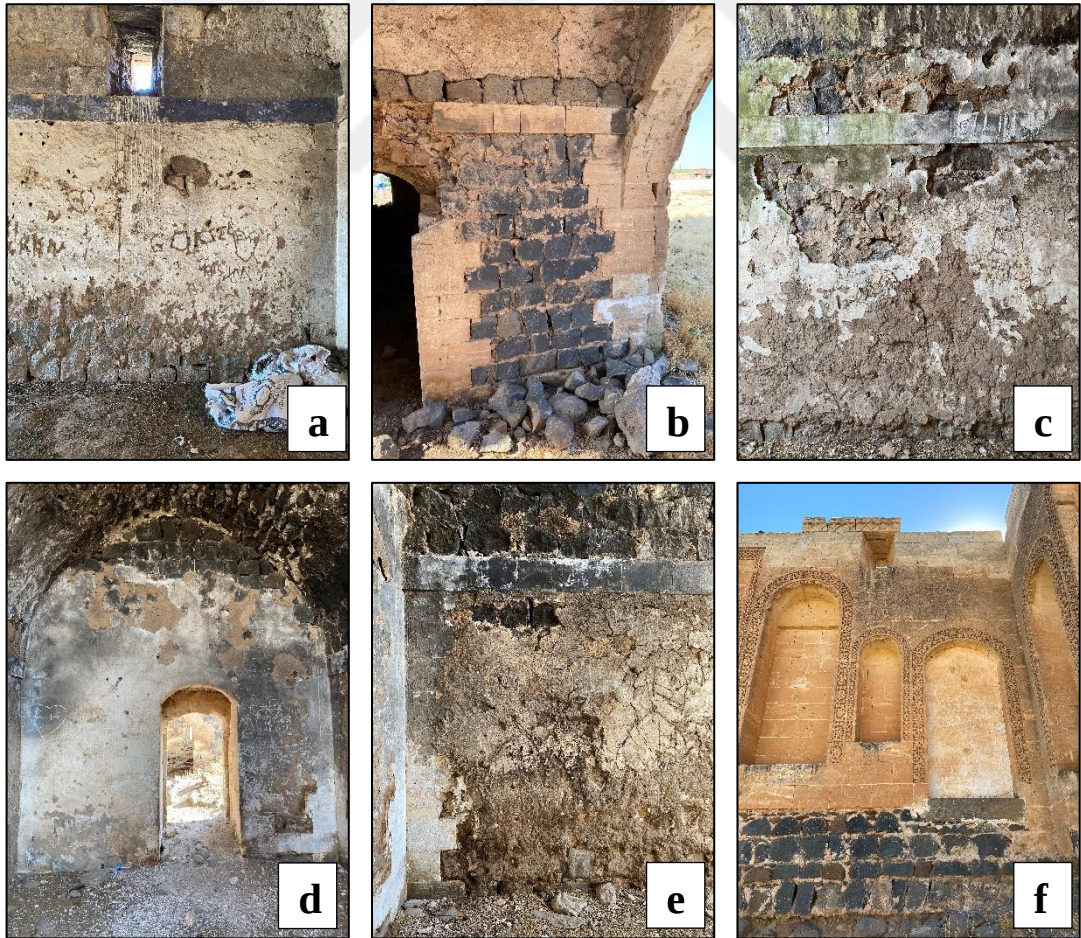
Güzelşeyh Kasrı'nın zemin katındaki duvar ve tonoz yüzeyleri kerpiç esaslı sıva ile, birinci katta kapatılmış kapının iç yüzeyi ve BR-01 numaralı odanın güney duvarında yer alan nişin iç kısmı, kireç esaslı sıva ile sıvanmıştır. Duvarların örülmesinde kireç esaslı harç kullanılmıştır. Kasır, uzun süre bakımsız kaldığından, sıva ve harçlarda dökülme, şişme, kavlanma (kabuklanma), derz kaybı, yosunlaşma ve boyanma gibi bozulmalar oluşmuştur (Şekil 4.54) (Bkz. Bölüm 4.7).

Şekil 4.54 a) Boyanma, b) Derz kaybı, c) Kavlanma, yosunlaşma d) Dökülme, e) İslenme, f) Grafiti
