**DİYARBAKIR MERYEM ANA KİLİSESİ  
KORUMA ÖNERİSİ**

**HAZİRAN 2023**

DİCLE ÜNİVERSİTESİ LİSANSÜSTÜ EĞİTİM-ÖĞRETİM VE SINAV  
YÖNETMELİĞİNİN BİR PARÇASI OLARAK  
MİMARLIK ANA BİLİM DALINDA  
YÜKSEK LİSANS TEZİ  
OLARAK HAZIRLANMIŞTIR

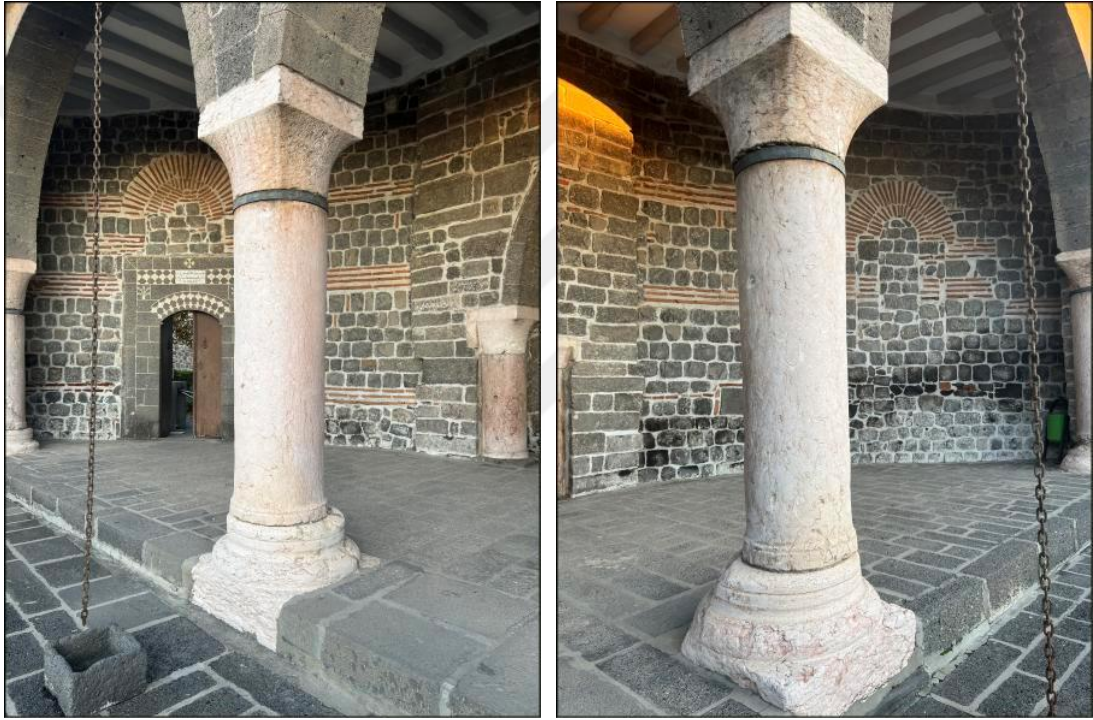
Kilisede görülen temel strüktürel sorunlar; taşıyıcı elemanların zarar görmesi ve taşıyıcı sistemin bozulmasından kaynaklanmıştır. Narteks üst örtüsü, ahşap kirişlerden ahşap görünümlü betonarme kirişlere dönüştürülmüştür. Betonarme döşemenin, yapının özgün döşemesi olan ahşap döşemeden ağırlıkça fazla olması, sütunların daha fazla yük taşımasına neden olmuştur. Nartekste bulunan mermer sütunlarda ve ayaklarda ezilmeler, parça kopmaları ve aks-eksen kaymaları gözlemlenmiştir (Bkz. Şekil 3.47).

Şekil 3.47 Narteks bölümünde bulunan sütunlarda oluşan eksen kaymaları

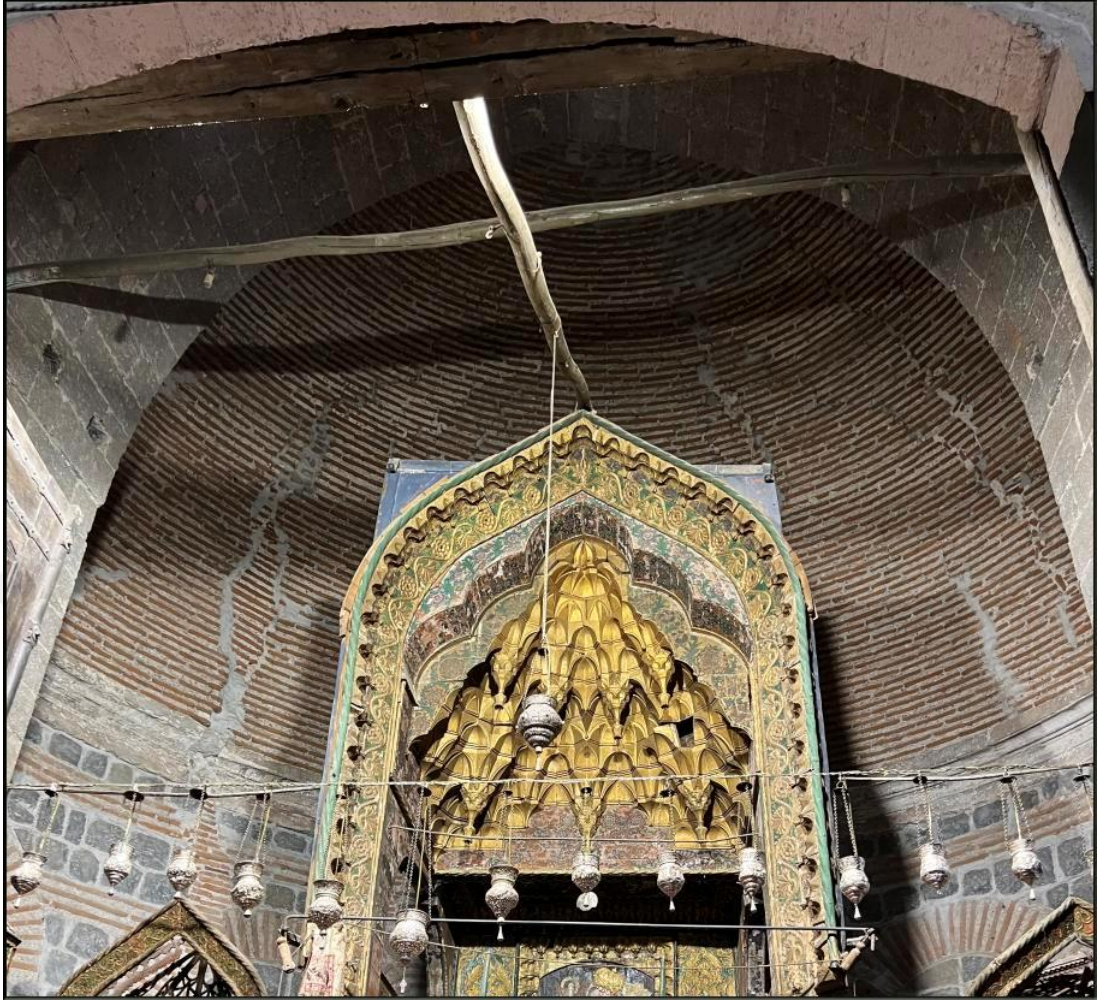
Kilisenin naos ve apsis bölümlerinde, bulunan tuğladan yapılmış üst örtülerinde, hem kılcal hem de daha geniş açıklıklı çatlaklar görülmektedir (Bkz. Şekil 3.48). Apsis bölümünün dış duvarlarının kalınlaştırılmış ve payandalarla desteklenmiş olması, bu bölümde geçmişte de sorun yaşandığını göstermektedir. Bu sorunların giderilmesi için yapıya dış müdahaleler yapıldığı söylenebilir.

Şekil 3.48 Apsis bölümü üst örtüsünde bulunan çatlaklar

- Apsis bölümünün üst örtüsü olan yarım kubbesinde çatlaklar mevcuttur. Üst örtüde bulunan çatlaklar enjeksiyon yöntemi ile harçla doldurulmuştur. Konusunda uzman bir inşaat mühendisi tarafından incelenip raporlanmalı ve hasara uygun yöntem belirlenmelidir. Yerinde uygulanmış olan mevcut harç laboratuvarda incelenmeli ve uygunluğu denetlenmelidir. Harç uygun ise çatlak olan bölgelerde tonozdaki tuğla malzemeyle boşluklar doldurulup dikiş işlemi yapılır. Uygun değilse; spatula, murç ve kalem keski gibi malzemelerle çok dikkatli bir şekilde harç temizlenmelidir. Laboratuvarda malzemeye uygun harç yapılıp, enjeksiyon işlemi ile doldurulup, tuğla malzeme ile dikiş yapılmalıdır.

- Kilisenin apsis bölümünün kubbesinde bulunan çatlakların oluşturduğu boşluklar, kubbede bulunan tuğla malzeme örgüsü devam ettirilerek tamamlanmalı yani özgün doku ile uyumlu teknikte dikiş işlemi yapılmalıdır.

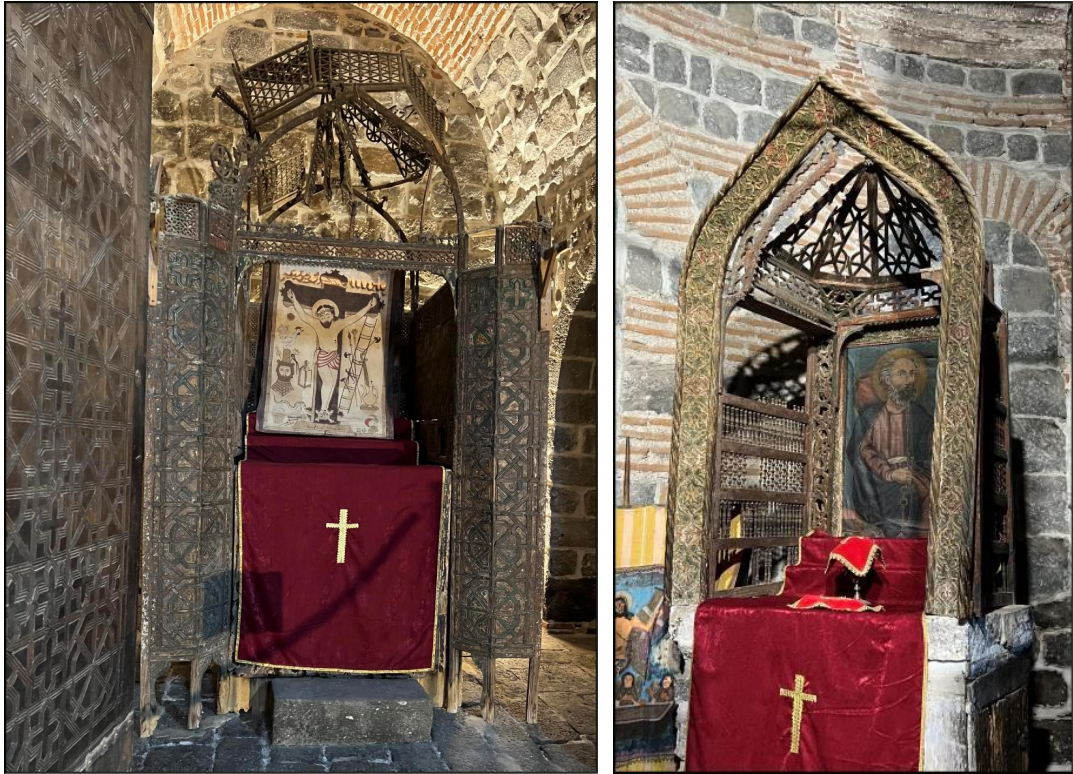
Tarihi yapılarda özellikle tercih edilen ve kullanılan ahşap; canlı, sıcak ve yaşayan bir malzemedir. Ahşap; kimyasal, fiziksel, biyolojik etkenlerle bozulmalara maruz kalabilir (Perker ve Akıncıtürk, 2006). Kilisede bulunan kapılarda, pencerelerde, kduşkudşinlerde ve nişleri kapatan ahşap elemanlarda bozulmalar mevcuttur (Bkz. Şekil 3.53).

Şekil 3.53 Kilisede bulunan ahşap kduşkudşinlerde oluşan bozulmalar

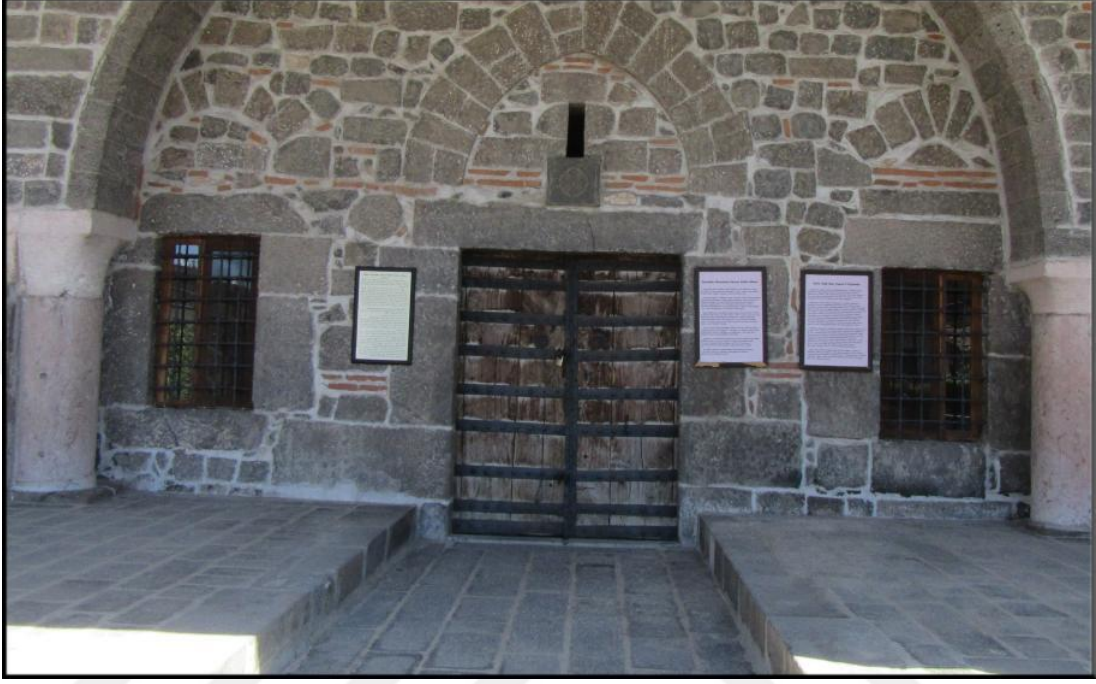
Kapı ve pencerelerde bulunan metal elemanlarda korozyonlar oluşmuştur (Bkz. Şekil 3.54).

Şekil 3.54 Narteks bölümünün kapı ve pencerelerindeki metallerde oluşan bozulmalar

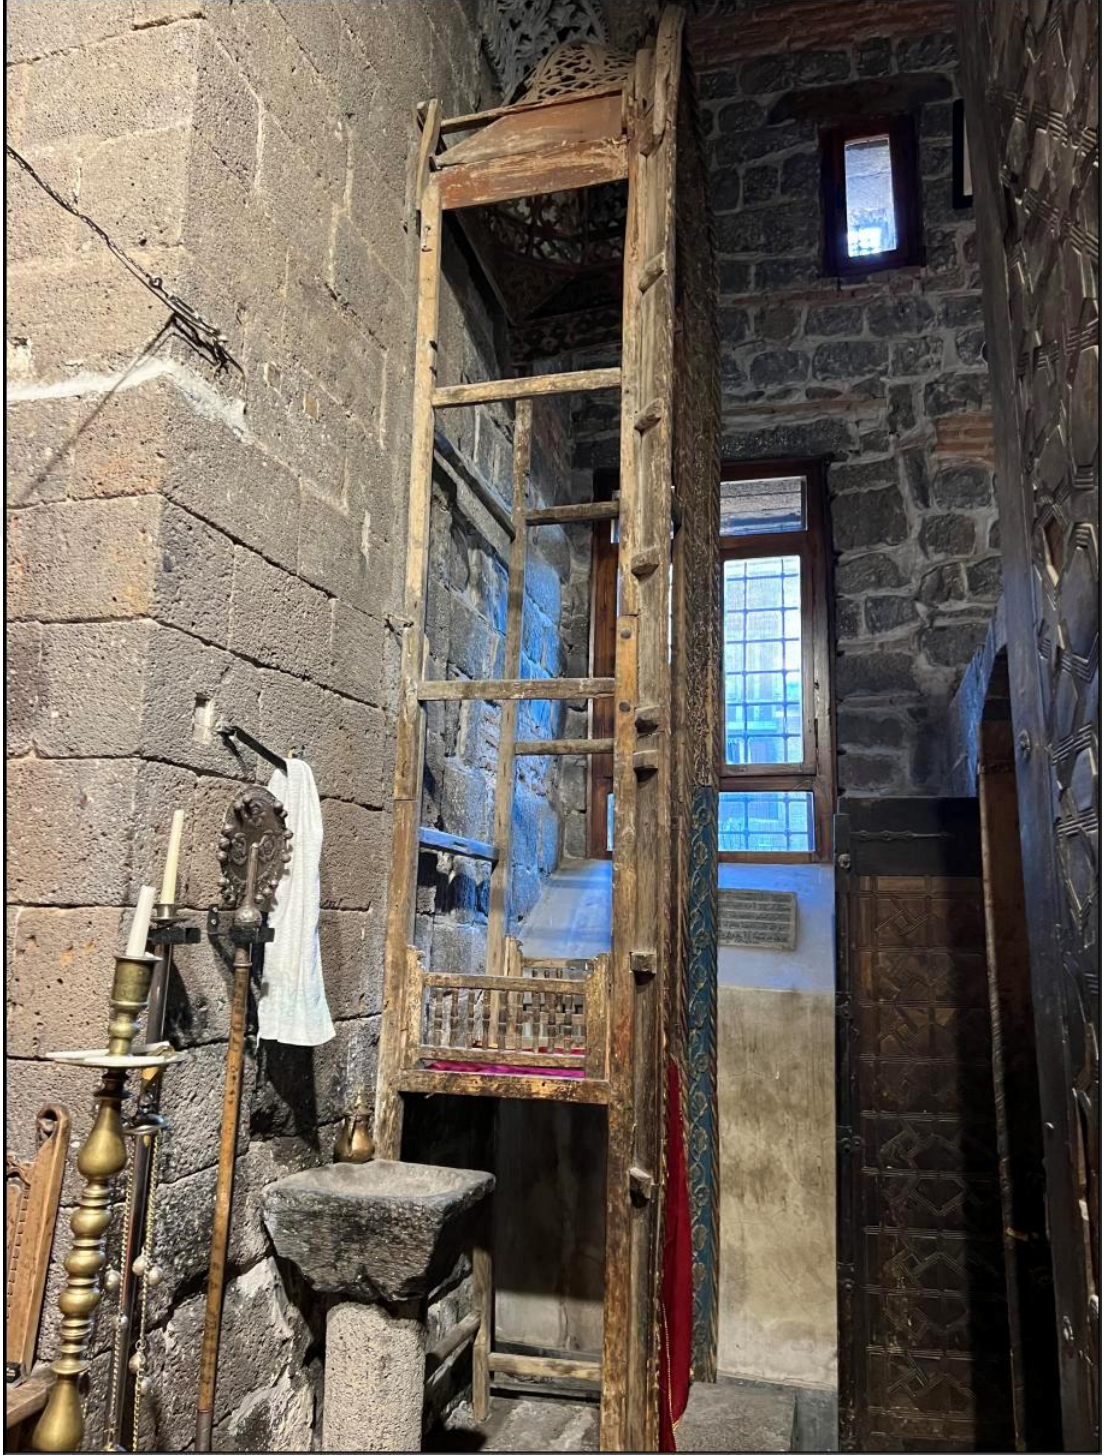
Ek 89: Diyarbakır Meryem Ana Kilisesi'nde bulunan kduşkudşin

Kilisenin apsis bölümünde, dördü büyük bir bölümünü kaybetmiş (Bkz. Ek: 89, Ek: 90, Ek: 91, Ek: 92), biri ise tüm görkemiyle kendini gösteren, 5 adet kduşkudşin bulunmaktadır. Özgün niteliklerini koruyan ve işlemeleriyle kendini gösteren bu kduşkudşin, ceviz ağacından yapılmış, sivri kemerli ve mukarnaslı yarım kubbe şeklindeki üst örtüsüyle dikkat çekmektedir (Bkz. Şekil 3.26, Şekil 3.27). Benzerine az rastlanır bu kduşkudşin, kilisenin en önemli elemanlarından biridir. Kduşkudşin; sunak masası, oturtmalık, sütunlar, kavsara, hücre, kemer, köşelik ve bordürlerden oluşmaktadır (Telli ve Top, 2021). Kduşkudşinin, sunak masası ve dört adet sütunu (önde iki, arkada iki) taş malzemedendir. Apsis bölümünde ayrıca ahşap malzemedен yapılmış patrik kürsüsü ve metropolit kürsüsü bulunmaktadır (Bkz. Ek: 93, Ek: 94). Öndeki iki sütunda Süryanice-Estrangelo hattıyla yazılar bulunmaktadır. Kuzeyde bulunan sütunun başında “*Küçükluğümü mutlu eden Tanrı'nın mezbahı yanına geliyorum. Bu mezbah M.S. 1689 yılında yenilendi.*” yazmaktadır. Güneyde bulunan sütun başında ise “*Ey Rab! Bütün bayramlarımızı, mezbahının köşelerine kadar zincirlerle bağla. (M.S. 1693).*” yazmaktadır (Akyüz, 1999). Bu yazıtlardan da anlaşıldığı üzere kduşkudşin 1689 yılında yenilenmiştir.
