**T.C.**  
**DİCLE ÜNİVERSİTESİ**  
**FEN BİLİMLERİ ENSTİTÜSÜ**

**DİYARBAKIR PAŞA(BEHRAM) HAMAMI**  
**RESTORASYON ÖNERİSİ**

**YÜKSEK LİSANS TEZİ**  
**MİMARLIK ANABİLİM DALI**

**Temmuz - 2016**

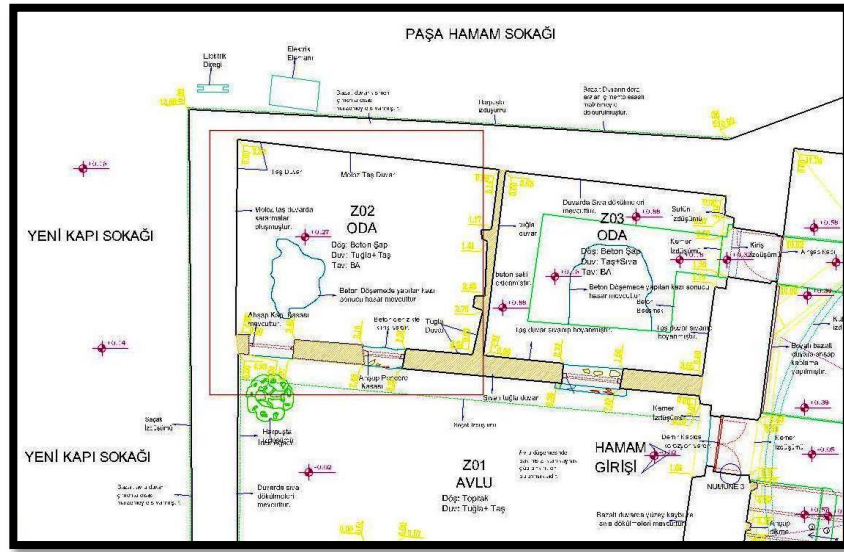
Şekil 4. 11. (Z02) Oda Mekânı

kullanılmamasını fırsat bilen kişilerce kazı yapılarak döşemesinde derin çukurlar oluşturulmuştur. Bu oluşan çukurlar da toprak malzemeye kapatılmaya çalışılmıştır. Duvarları ve tavanı sıvasız olan odada, doğa etkisiyle oluştuğu düşünülen nemlenmeler ve tuzlanmalar mevcuttur. Bazalt duvarların derz araları onarımlar esnasında çimento esaslı malzemeye değiştirilmiştir. Avludan (Z01) erişimi sağlayan ahşap giriş kapısı, ahşap pencere ve lokma şebeke demir korkuluğu yapının kullanılmamasından kaynaklı söküldüğü tahmin edilmektedir. Oda girişinde incir ağacı gelişmiştir. Bu da yapı duvarında çatlakların oluşmasına neden olmuştur.

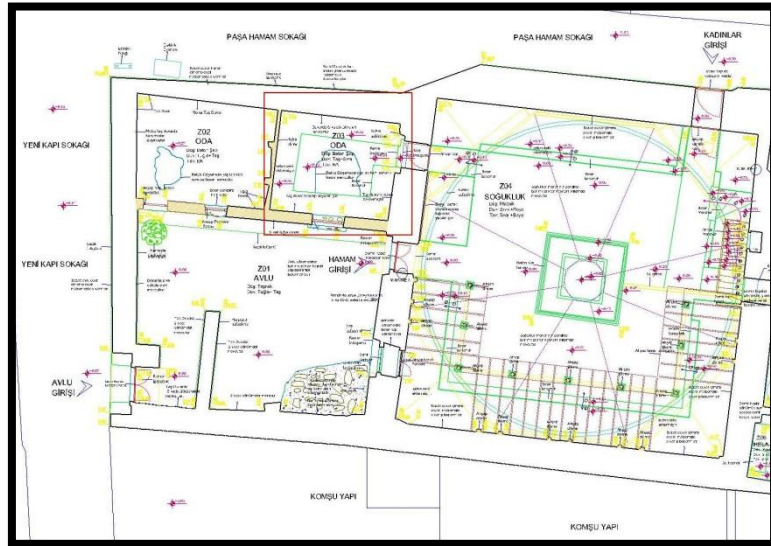
Şekil 4. 14. (Z03) Oda Mekânı

ise toprakla kapatılmaya çalışılmıştır. Odanın (Z03) kuzey duvarında bulunan ve özgünü pencere olan yapı elemanının iki tarafında bulunan sütuncelerde; yüzey kayıpları, kırılmalar ve taş kayıpları oluşmuştur. Odanın (Z03) doğu duvarındaki pencere kasası ve lokma şebeke demir korkuluk yapının kullanılmasından kaynaklı söküldüğü tahmin edilmektedir. Duvarları sıvanıp boyanan mekânın duvarında, sıva ve boya dökülmeleri, duvar taşlarında oynamalar, derz boşalmaları, yosunlaşma gibi hasarlar mevcuttur.

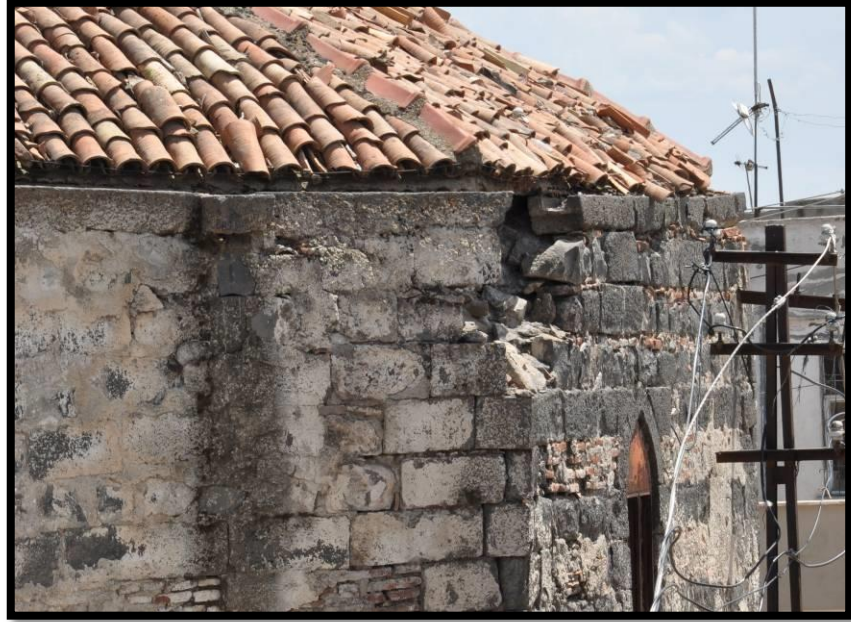
Şekil 4. 82. Kubbe kasnağında görülen taş dökülmeleri(2013)

üzerinde beton saçak bulunmaktadır (Şekil 4.81). Batı Cephesinin Soğukluk (Z04) üst kısımlarında çatı saçağı altında taş dökülmeleri olmuş, su oluğu dışarı doğru çıkıntı yapmıştır. Yapıdaki bu hasar, çevrede yaşayanlar için tehlike arz etmektedir (Şekil 4.82).

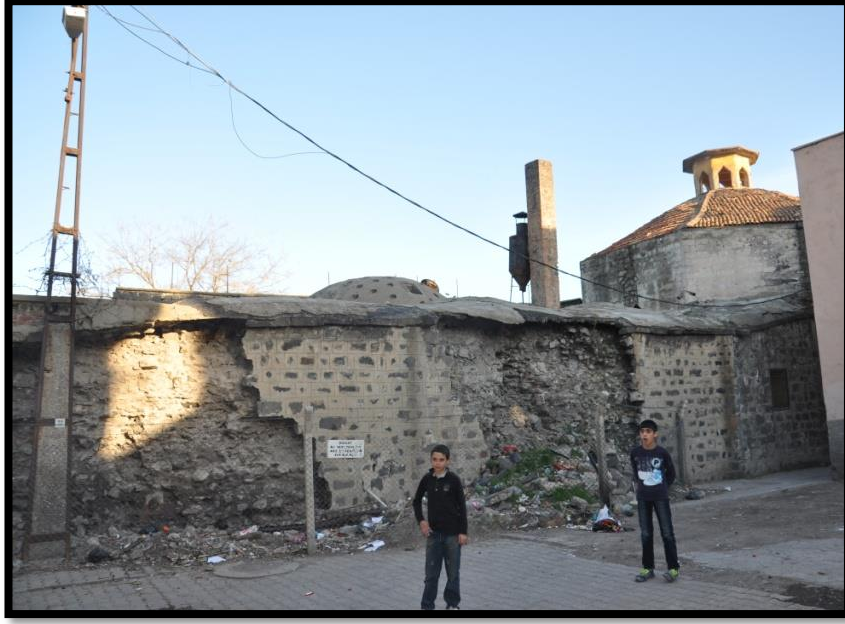
Şekil 4. 83. Batı Cephesi Sıcaklık (Z08) görünümü(2013)

Sıcaklık (Z08) duvarının bir bölümü yıkılması yapıda meydana gelen en önemli hasardır. Taşlar Paşa Hamam Sokağına dökülmüştür. Duvarın etrafı tel örgülerle çevrilerek geçici bir çözümle dökülen taşların çevrede yaşayanlara zarar vermesi engellenmeye çalışılmıştır. Yapının Ilıklık (Z07) ve Sıcaklık (Z08) bölümlerinin üstündeki duvar üst çizgisinde, üzerine gelen beton şapın da etkisiyle kırılma, bozulma oluşmuştur (Şekil 4.83).

Batı Cephesindeki hasar ve deformasyon sürecini hızlandıran ve arttıran önemli faktörlerden biri hatalı restorasyon uygulamalarıdır. Özgün dokuyla ve geleneksel malzeme ve yapım tekniğiyle uyumsuz yapılan çimento katkılı derzler cephelerde görüntü kirliliğine ve duvarda sorunlara neden olmuş, bakımsızlık nedeniyle duvarların bir bölümü yıkılmıştır.

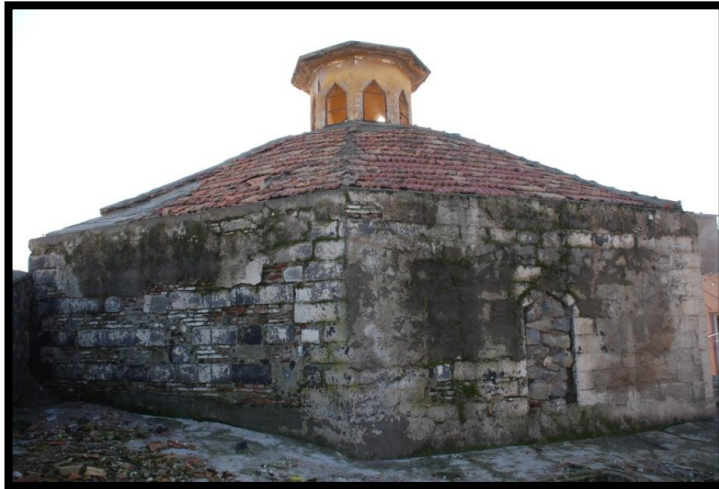
Şekil 4. 558. Kuzey Cephesi kubbe kasnağı görünümü(2013)

Kuzey cephesinde sadece kubbe kasnağı, feneri ve Sıcaklık (Z08) birimindeki mekânlara ait kubbeler yer almaktadır (Şekil 4.86). Kubbe kasnağında moloz taş, tuğla ve çimento esaslı sıva malzemeleri mevcuttur. Sıcaklık (Z08) mekânlarının üzerini örten kubbeler beton şap dökülmüştür. Kubbe kasnağında, taş ve tuğla malzeme kullanılarak kapatılmış sivri kemerli 180x78 cm boyutunda bir adet pencere mevcuttur. Kubbe fenerinde ise; 90x57 cm boyutunda üç adet metal pencere yer almaktadır. Metal pencereler korozyona uğramıştır. Soğukluk (Z04) mekânın üzerini örten kubbede; üst örtü malzemesi olarak alaturka, alafranga kiremit; kubbe fenerinde sıva; fenerin üst örtüsünde ise çimento esaslı malzeme kullanılmıştır. Kubbe kasnağında, çatıda ve kubbe fenerinde atmosferik etkenlerden kaynaklı kirlenmeler ve bozulmalar oluşmuştur. Kubbe üst örtüsünde alaturka ve alafranga kiremitlerde kırılmalar mevcuttur (Şekil 4.87, 4.88).

Kuzey cephe görülen hasar ve deformasyonların tümü, komşu parselde inşa edilen yapı, bakımsızlık, doğa koşulları ve kullanıcı müdahalelerinden kaynaklı olduğu söylenebilir. Bu cephe Komşu parselde inşa edilen yapıdan kaynaklı özgünlüğünü yitirmiştir.

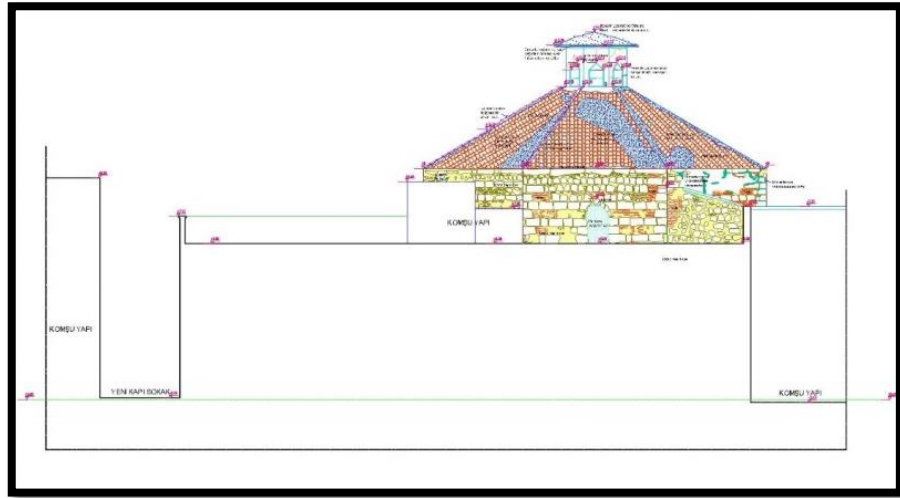
Şekil 4. 89. Doğu Cephesi

Doğu cephesindeki komşu parsellere inşa edilen yapılardan kaynaklı cephe özgünlüğünü yitirmiştir. Sadece kubbe kasnağı ve feneri kuzey cephesinde yer almaktadır (Şekil 4.89). Kubbe kasnağında moloz taş, tuğla ve sıva malzemeleri mevcuttur. Kubbe kasnağındaki sivri kemerli 150x86 cm boyutunda bir adet pencere, taş ve tuğla malzemesi kullanılarak kapatılmıştır. Kubbe fenerinde bulunan 90x57 cm boyutlarındaki üç adet metal pencere korozyona uğramıştır. Kubbe üst örtüsünde alaturka kiremit, kubbe fenerinde sıva ve fenerin üst örtüsünde çimento esaslı malzeme kullanılmıştır.

Doğu cephesinde yapının stabilitesini etkileyecek ciddi herhangi bir hasar bulunmamakta olup cephenin statik açıdan iyi durumda olduğunu söylemek mümkündür.

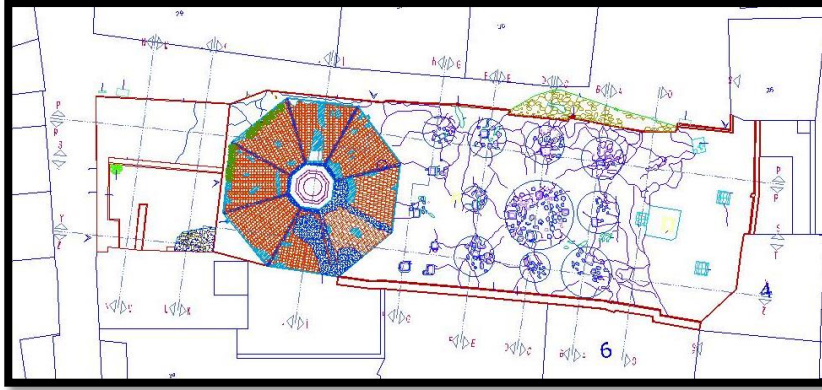
Şekil 4. 101. Vaziyet Planı

Yapının özgün üst örtüsü değişmiştir. Sıcaklık (Z08), Su Deposu (Z17) ve Külhan (Z18) bölümlerinin üst örtüsüne iki kat beton şap dökülmüştür. Soğukluğun (Z04) üstündeki ana kubbe ile yandaki ılıkılık ve sıcaklığın üzerindeki küçük kubbelerin üstü beton şap ile kaplanmıştır. Aralık (Z05), Hela (Z06), Ilıklık (Z07), Sıcaklık (Z08) bölümlerinin kubbesinin üzerinde bulunan fil gözlerinin bazıları yanlış onarım sonucu beton şap ile kapatılmıştır. Sıcaklık (Z08) mekânındaki bazı ışık gözleri de genişleterek daha büyük boyutlu pencerelere dönüştürülmüştür. Yapılan yanlış onarımlar yüzünden özgün dam kotu belli değildir (Şekil 4.101).

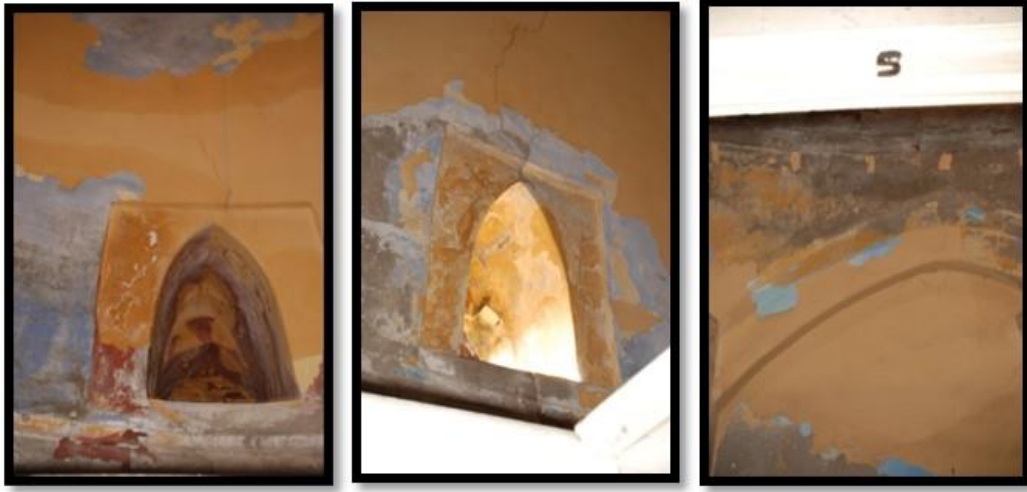
Şekil 4. 102, Şekil 4. 103, Şekil 4. 104. Soğukluk (Z04) üzerini örten kubbede oluşan çatlaklar

Hamamın Soğukluk (Z04) bölümündeki ana kubbede kuzey-güney ve doğu-batı akslarında doğrusal çatlaklar görülmektedir. Soğukluk (Z04) kubbesinde oluşan küçük boyutlu çatlaklar zemin problemlerinin habercileridir. Bunlar kubbenin kasnağa oturduğu kotta ışıklık pencerelerinin doğrultusunda, kubbenin üst noktalarından aşağıya doğru ilerleyen küçük boyutlu çatlaklar pencerelerin üst noktasında kopuyor daha sonra kasnak kısmından pencerelerin alt noktalarından aşağı doğru kırılarak devam etmektedir. Kuzey güney eksenindeki çatlağın devamı, binanın avlu duvarında bile görülmektedir. Duvardaki çatlak ile kubbedeki çatlak aynı hizadadır. Sokak drenaj şebekesi zamanla tahrip olmuş veya dönem dönem tıkanmış olabilir. Ayrıca hamamın atık su drenaj sistemine su karışmış olabilir. Artan yağış miktarı sokaktaki alt yapı tarafından taşınamamış olabilir. Bunların biri ya da hepsi zemin dengesini bozacak etkenlerdir. Bu tip binalardaki tahribatın ana nedeni su etkisidir. Altan ve üstten suya karşı yapı korunamazsa temel altlarında boşalmalar olur ve bina en kritik en zayıf

noktalarından çatlar. Paşa Hamamı'nda da bu etkenler sebebiyle, pencere çevresinde küçük çatlaklar oluşmuştur (Şekil 4.102, 4.103, 4.104.).

Kubbelerde tespit edilen çatlakların giderilmesi için ilk olarak sokak altyapısı ve hamam atık su drenaj şebekesinin ve temiz su tesisatının ıslahı gerekmektedir. Soğukluk (Z04) mekânının üstünü örten ana büyük kubbenin kiremitleri kaldırılacak, kiremit altındaki çatı sistemi ve üst kasnaktaki malzemeler kubbe tuğla örgüsü ortaya çıkarılana kadar tümüyle sökülecektir. Böylece ana taşıyıcı ortaya çıkarılacaktır. Uygulama sonrası çıkacak tuğla örgüde varsa çatlaklar, dikiş ve özgün harç enjeksiyonu yapılarak onarılması uygun görülmüştür. Yanlış uygulamalar ve oluşan çatlaklar sebebiyle görülen kubbe, yapım tekniğine uygun olarak dıştan çekme, iç taraftan basınca çalışacak şekilde takviye edilmelidir. Bu amaçla dış yüzeye 15-20 cm genişliğinde FRP kumaşlar 50-60 cm aralıklarla epoksi kullanılarak çapraz sargı yöntemi ile sarılacaktır. İç yüzeyden de basınç dayanımını sağlamak için enjeksiyon yapılmalıdır. Böylece içeriden

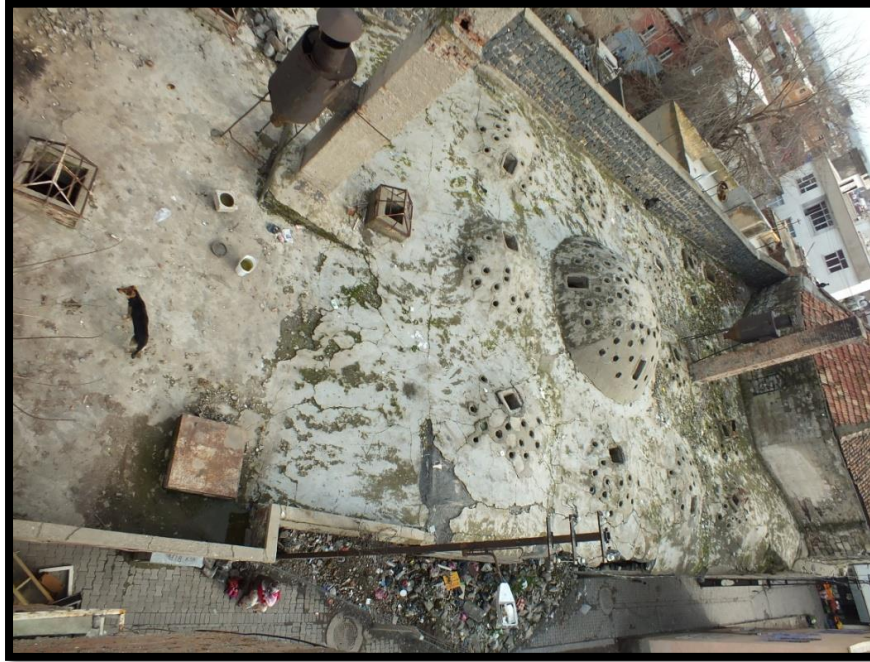
Şekil 4. 10562. Üst Örtü Görünüşü(2013)

Soğukluk (Z04) kubbesinin üstündeki çatıyı çevreleyen su gideri çimento esaslı malzeme ile yer yer tıkanmıştır. Soğukluğun üstündeki çatı örtüsünün altındaki özgün çatı örtüsü de kaldırılmış yerine beton şap, arasına da kiremit kırıkları konulmuştur. Mevcut tütekliklerin hepsi damdaki bu müdahalelerden sonra kapalı hale gelmiştir. Dışarıdan tütekliklerin algılanması mümkün değildir (Şekil 4.105).

Üst örtüdeki hasar ve deformasyon sürecini hızlandıran ve arttıran önemli faktörlerden biri hatalı restorasyon uygulamalarıdır. Özgün dokuyla ve geleneksel malzeme ve yapım tekniğiyle uyumsuz yapılan ekler ve hatalı müdahaleler üst örtünün yükünü arttırmış, küçük kubbelerin dışarıdan algılanmasını ve kubbelerin formunu bozarak hamam öğelerinin mimari özelliklerinin değişmesine neden olmuştur.

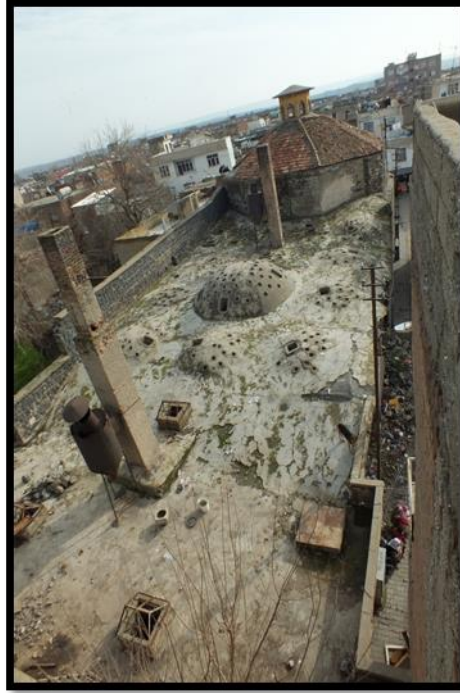
Şekil 4. 107. Üst Örtü Görünüşü (2013)

Örtü sisteminde bugün görülen malzeme ve hasar dağılımının büyük bir bölümünü çimentolu harç ya da sıvayla yapılan onarımlar oluşturmaktadır. Yakın geçmişte örtü sistemi, bakımsızlığın da etkisiyle bugün koruyucu işlevini tamamen yitirmiş durumdadır. Bu tahribatın en önemli sebebi, uygunsuz malzeme kullanımıdır (Şekil 4.107).

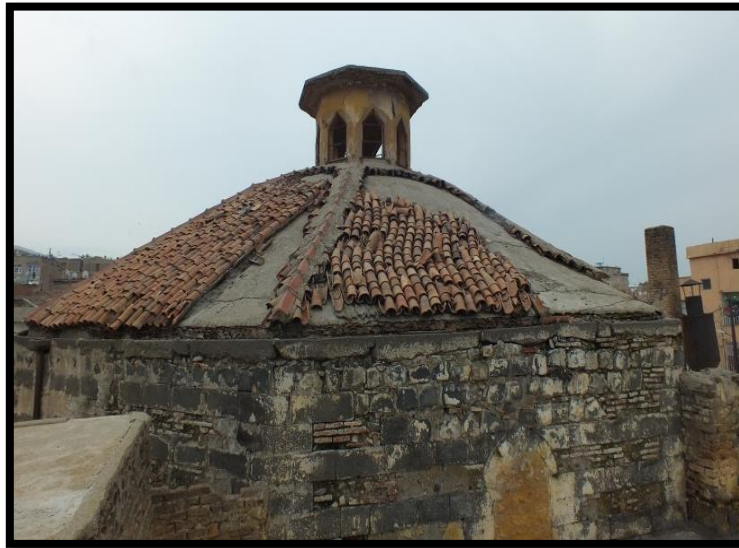
Şekil 4. 108. Kasnak Görünüşü (2013)

Kasnak duvarları, dayanımı ve çalışması özgün harçla uyumlu olan “horasan sıva” yerine çimentolu sıvayla kaplanmıştır. Bu malzemelerin atmosfer etkileriyle oluşan genleşmelere karşı farklı davranmalarından oluşan uyumsuzluk; sıvada şişme, çatlama ve büyük parçalar halinde dökülmelere sebep olmaktadır. Bunun sonucunda, örtünün dış etkilere ve suya karşı dayanımının düşmesi ve koruyuculuğunu yitirmesi kaçınılmazdır. Hamamın servis mekânlarının (su deposu-külhan) örtülerinde de çimentolu harçlı onarımlar görülmektedir. Taş örtüdeki derzlerin çimentolu harçla yenilenmesi, atmosfer etkileriyle birleşerek malzeme bozulmalarına sebep olmaktadır. Örtü sisteminde karşılaşılan temel sorun olan “atmosfer etkilerine karşı dayanıksızlık”, iç mekândaki tahribatın da temel kaynağıdır ve söz konusu yanlış malzeme kullanımlarının ve bilinçsiz müdahalenin bir sonucudur (Şekil 4.108).

Hamam tüm dış cephelerindeki çimento esaslı harç malzemesi ile yapılmış derzler temizlenerek, sıvalar itina ile raspa yapılacaktır. Ortaya çıkacak olan çatlaklar dikiş ve özgün harç enjeksiyonu ile onarılacak, sağlam ve özgün olmayan duvar örgüleri yine çürütülerek sağlamlaştırılacak ve özgün hale getirilecektir. Sıva temizliği yapıp açığa çıkarılan taş yüzeylerde ince temizlik uygulamasına devam edilecektir. Cepheyi, özgüne uygun hale getirmek amacıyla yeniden sıva uygulaması yapılmayacaktır. Tüm cephelerde sıfıra yakın horasan harçlı derz çalışması yapılacaktır.
