**DİZEL LOKOMOTİFLERDE KULLANILAN  
EGZOS SUPAP BİLGİSİNDE  
OLUŞAN HASARIN İNCELENMESİ**

**Yüksek Lisans Tezi**

**Gökhan KANDEMİR**

Tez kapsamında, DE 24000 dizel elektrikli lokomotifte kullanılan ağır hizmet dizel motorunun egzoz supap bagasındaki hasar incelenmiştir.

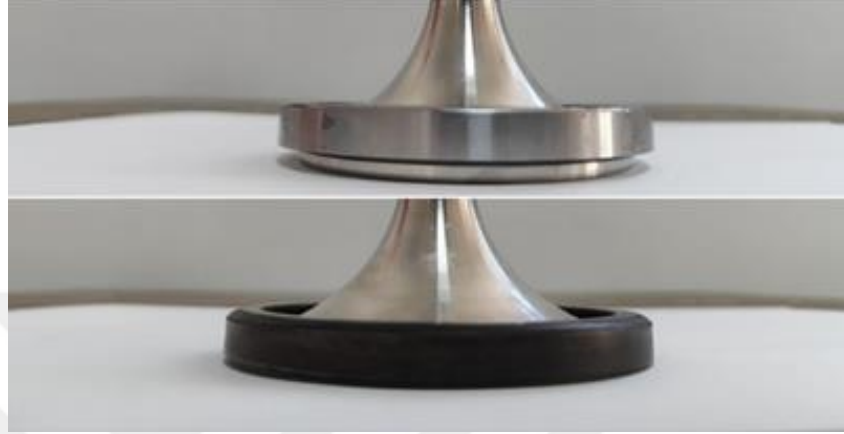
**Şekil 6.2.** *Kullanılmamış ve hasarlı baganın sırasıyla supapla ilişkisi*

baganın motordaki konumuna uygun halde, motor dışında kumpasla 0,01 mm toleransla üç ölçüm alınmıştır. Şekil 6.2’de kullanılmamış бага ile hasarlı baganın sırasıyla supapla olan konumu gösterilmiştir. Supap tablası ile baganın üst yüzeyi (silindir başlığına çakılan yüzey) arasındaki mesafenin ölçümü Şekil 6.3’te gösterilmektedir.

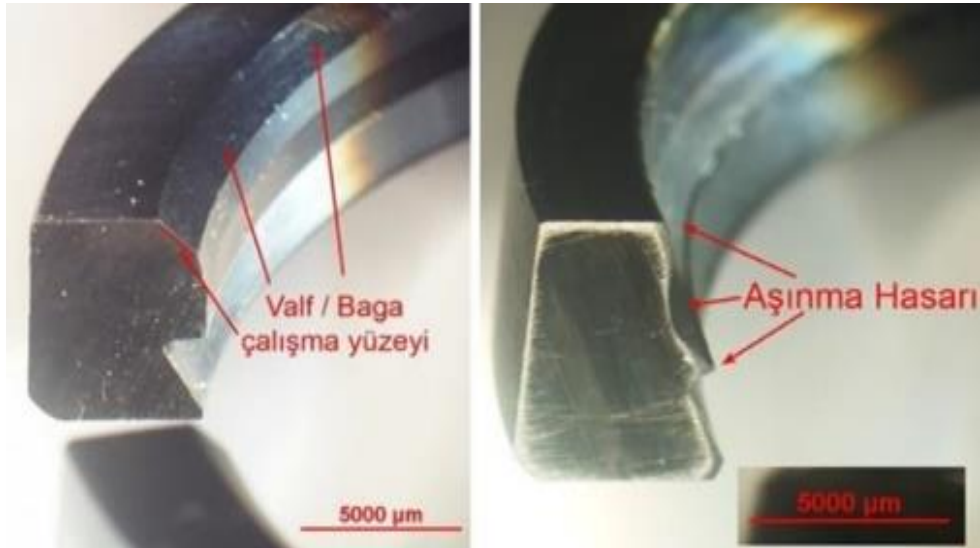
Şekil 6.5. Hasarlı бага ile kullanılmamış baganın yüzeyleri (6X) [35]

Hasarlı ve kullanılmamış бага üzerinde yapılan karşılaştırmalar sonucu, bagadaki malzeme kaybının; supap eksenine paralel doğrultuda 3,5 mm ve malzeme kaybının 400 mm<sup>3</sup> civarında olduğu görülmüştür [35].

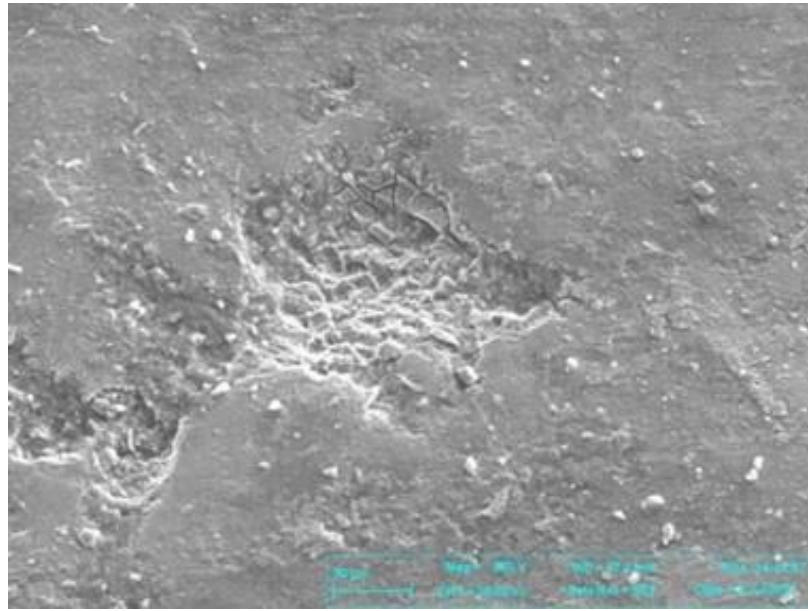
- 1 Yanma sonucu ortaya çıkan yüksek sıcaklık ve egzoz gazları sonucu oksidasyon
- 1 Ezilme şeklinde meydana gelen plastik deformasyon
- 1 Basma ve kesme yüklerinin neden olduğu çapaklanma
- 1 Basma yükleri ve korozyif ortamın neden olduğu çukurcuklanma
- 1 Çeşitli derinliklerde meydana gelmiş çizilme

**Şekil 6.10.** Oksidasyon ve çukurcuklanma (900X) [35]
