**EĞİTİM BİNALARININ YAPISAL OLMAYAN  
ELEMENLARINDA DEPREM RİSKLERİNİN  
DEĞERLENDİRİLMESİ: BOLU İLİ ÖRNEĞİ**

**YÜKSEK LİSANS TEZİ  
MİMARLIK ANABİLİM DALI**

**DÜZCE, 2020**

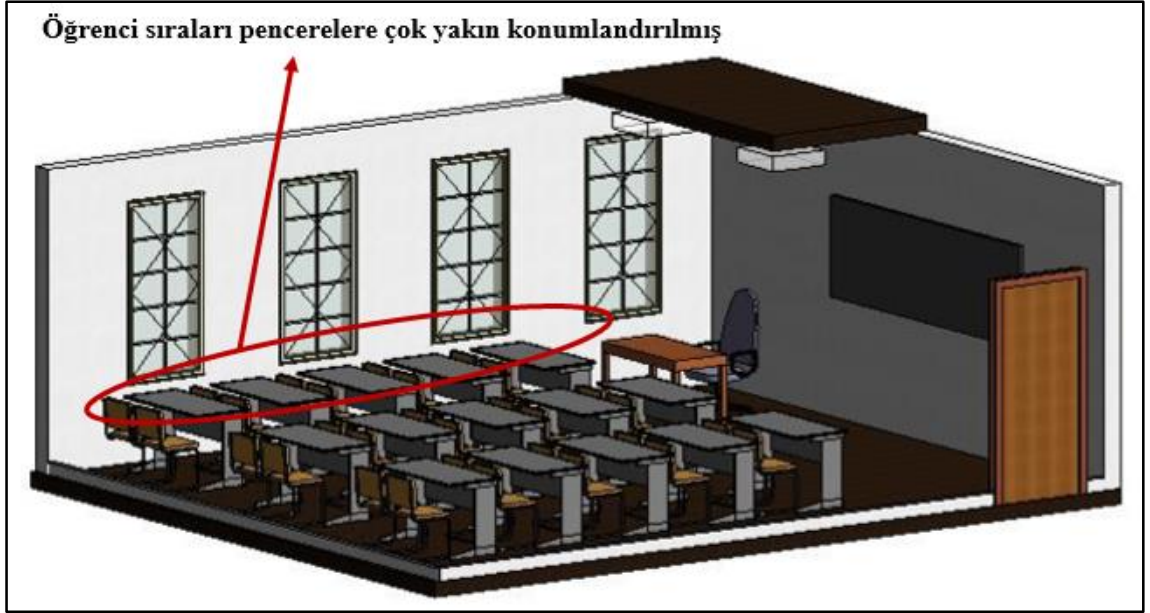
Şekil 6.7. Sınıflarda bulunan öğrenci sıralarının konumlarının mimari çizimi.

Şekil 6.7’de görüldüğü üzere öğrenci sıraları pencerelere bitişiktir. Olası sarsıntı nedeniyle camların patlaması sonucunda öğrenciler zarar görebilir. Bu nedenle öğrenci sıraları pencerelerden uzak olmalıdır.

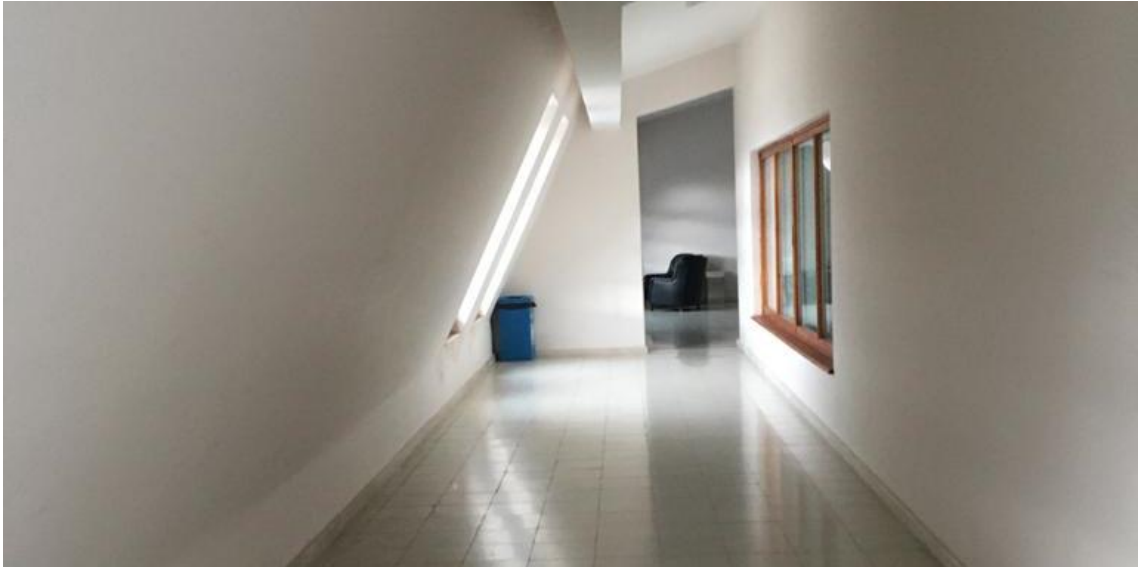
Şekil 6.8. Camların parçalanması ve zarar vermesini engelleyici bir önlemin olmaması.

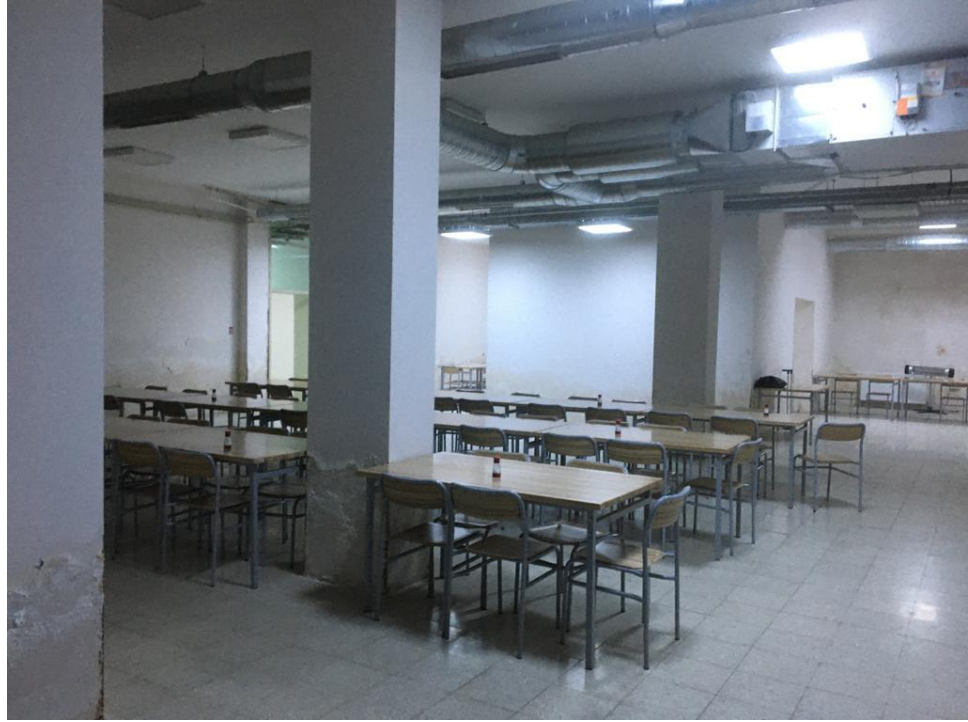
Şekil 6.10. Sığınağın yemekhane olarak kullanılması.

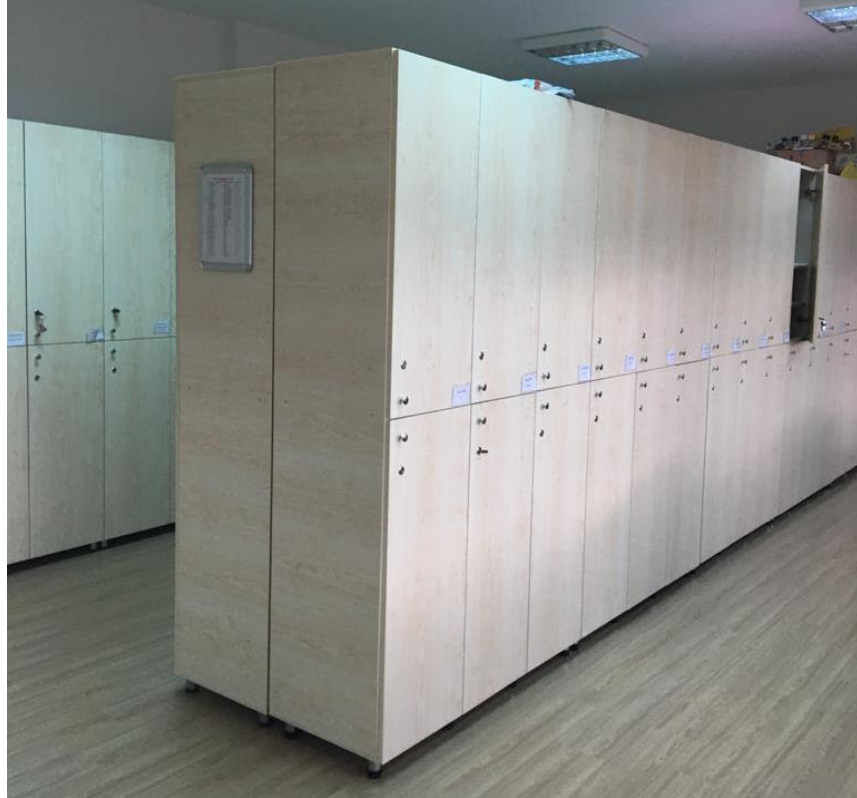
- Öğretmenler odasında yer alan dolaplar yalnızca birbirlerine sabitlenmiş durumda olduğundan dolayı risk teşkil etmektedir (Şekil 6.17). Mimari ile mimari çizimi ise şekil 6.16’da verilmiştir.

Şekil 6.16. Öğretmenler odasında bulunan dolapların konumu.

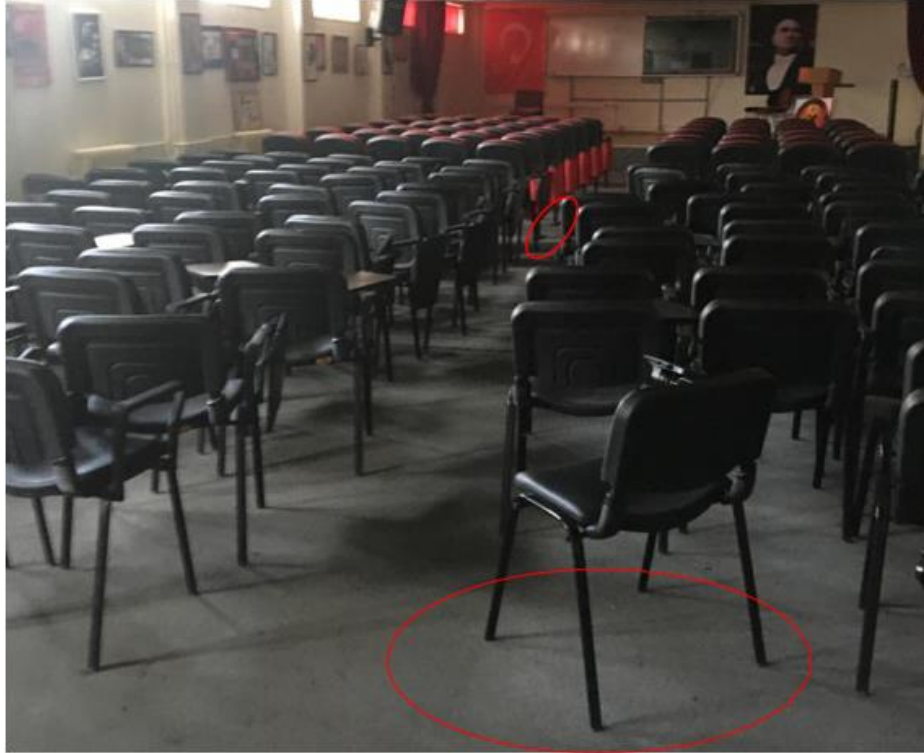
Şekil 6.23. Konferans salonunda sandalyelerin yerleşimi.

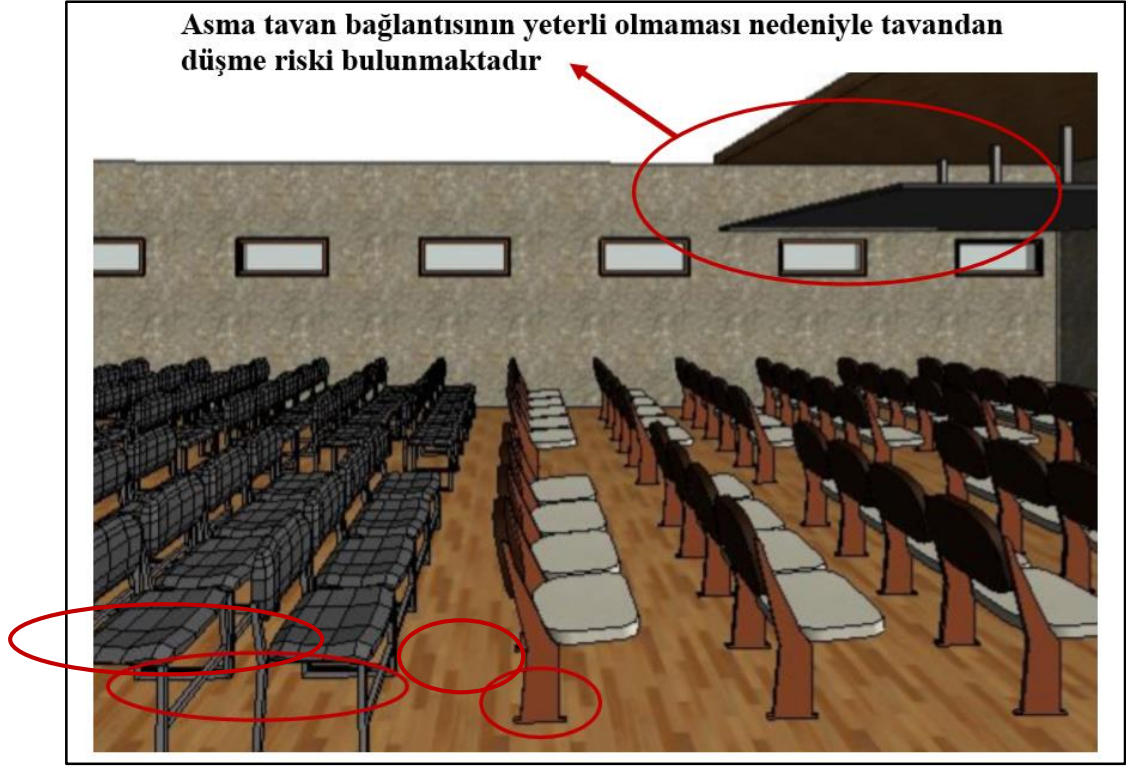
Şekil 6.24. Konferans salonunun mimari çizimi.

Şekil 6.24'te görüldüğü üzere konferans salonunda bulunan sandalyelerin bir kısmı sabitlenmiş bir kısmı ise sabitlenmemiştir. Dolayısıyla sabitlenmeyen sandalyeler en ufak sarsıntıda devrilerek çıkış için gerekli olan boşluğun kapanmasına neden olacaktır. Ayrıca asma tavan sağlıklı bir şekilde sabitlenmemiş olup iyi sabitleme yapılmalı ve çapraz bağlantılarla desteklenmelidir.

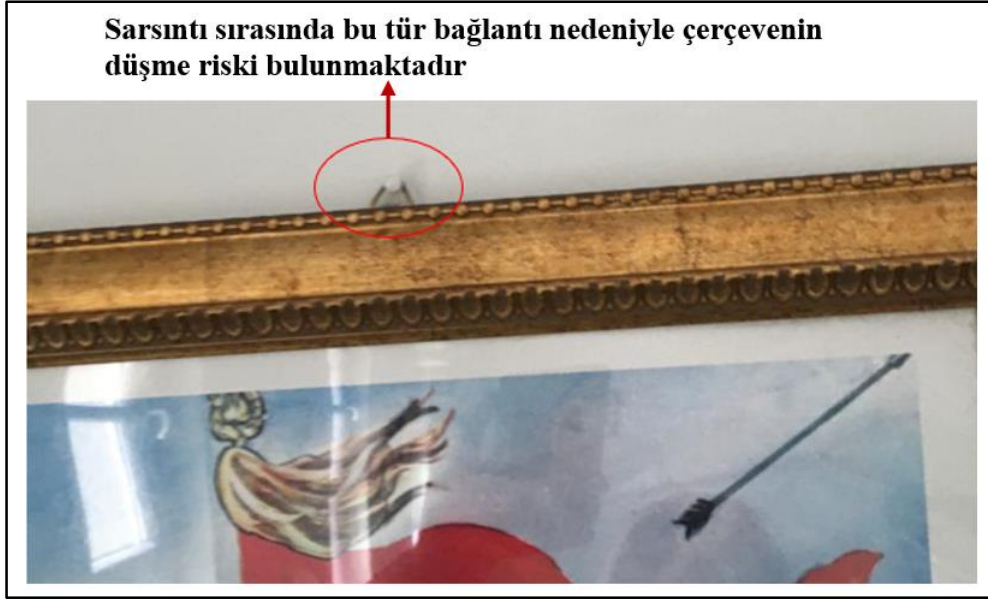
Şekil 6.26. Çerçeve ve panoların sabitlenmesi.

Pano ve çerçeve bağlantılarının kolay bir şekilde sabitlendikleri yerlerden çıkmaması gereklidir.

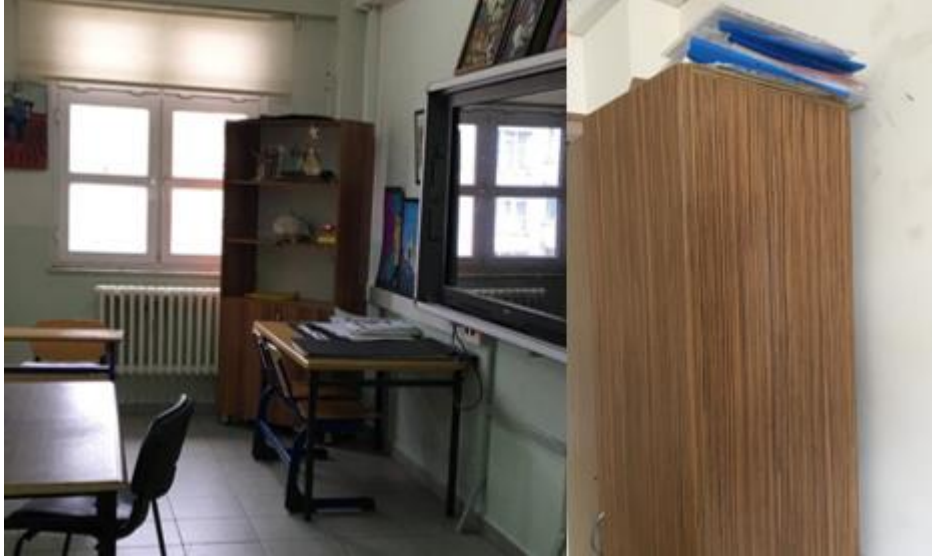
Şekil 6.29. Sınav salonu ve sınıftaki dolabın konumu.

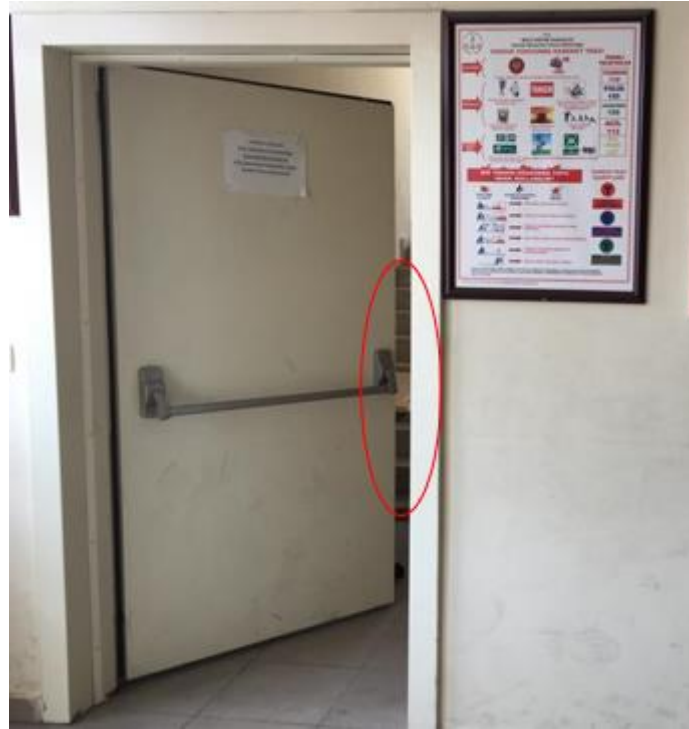
Şekil 6.34. Acil durum çıkışında bulunan sıra.

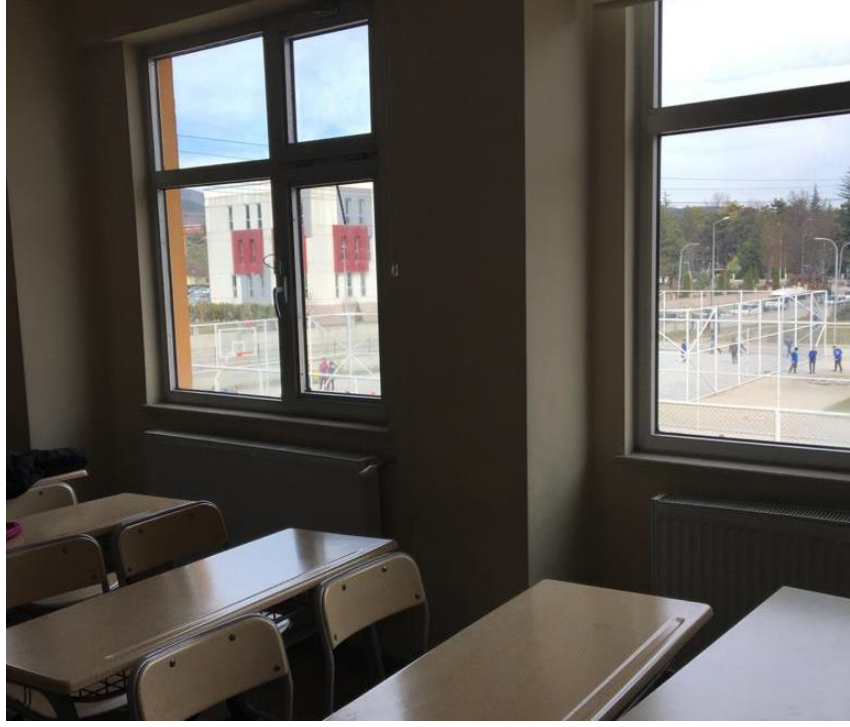
Şekil 6.37. Sıraların camlara olan uzaklığının görünümü.

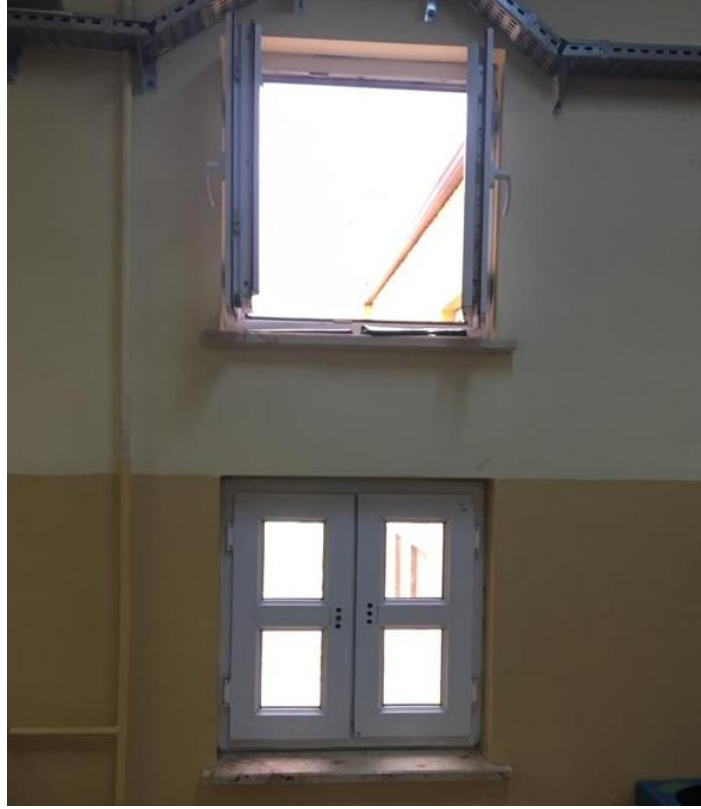
Şekil 6.46. Koridorlardaki pencereler.
