**FLOAT TEKNİĞİYLE CAM ÜRETİMİNDE REJENERATİF  
FIRINDAN KAYNAKLI HATALAR VE ÖNLEME YÖNTEMLERİ**

**YÜKSEK LİSANS TEZİ**

**DİSİPLİNLERARASI KOMPOZİT MALZEME TEKNOLOJİLERİ  
ANABİLİM DALI**

**DÜZCE, 2022**

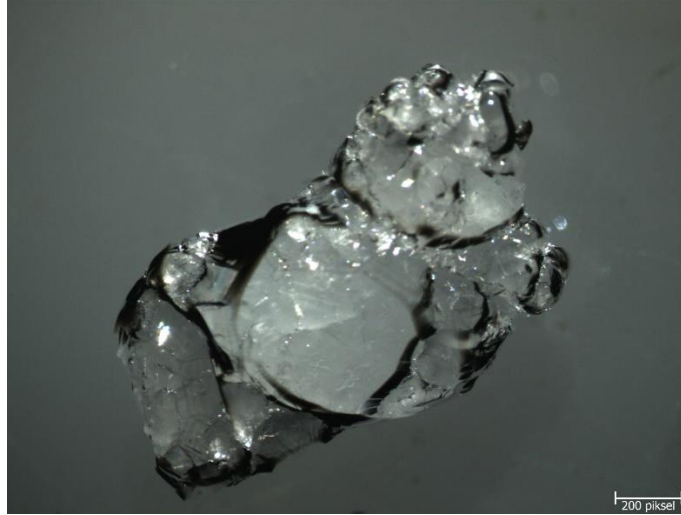
kopmalar sonucu oluşur.

Şekil 3.1 Ergime kaynaklı silika hatasının mikroskop görüntüsü.

Ergiyememiş olan silikanın ergimesine yardımcı olmak ve köpük hattında oluşabilecek kopmaları engellemek için sondan bir önceki portun gaz miktarı artırılarak ve portun sıcaklığının 5°C civarında artması sağlanarak takibi yapılır, ayrıca gerekiyorsa sıcaklık artışına kademeli bir şekilde devam edilir.

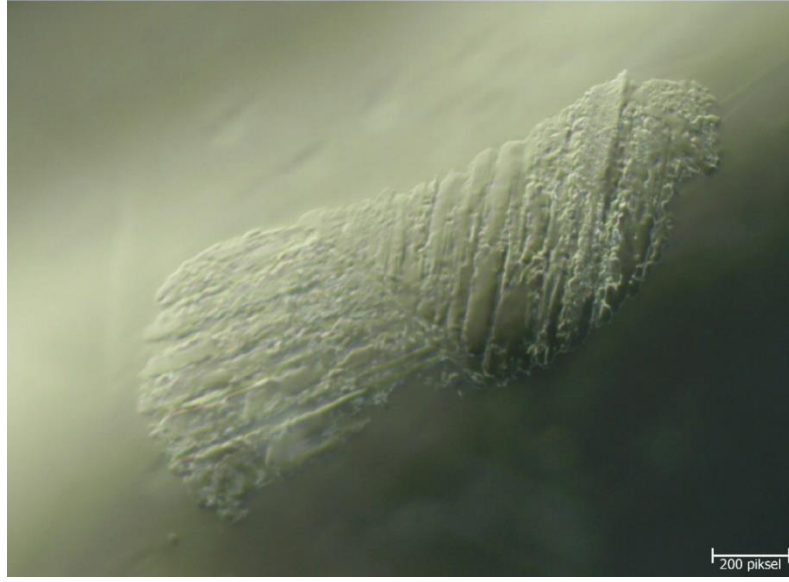
Bu hata, silika bakımından yoğun olan cam yüzeyinin devitrifikasyonudur. Boyun bölgesinde camın içinde duran baraj soğutucuları kaplayan soğuk camdaki kopmalar, fırın köşe bölgelerindeki soğuk camın kopması, tonaj değişiklikleri, fırın sıcaklık değişimleri bu hataya neden olabilir.

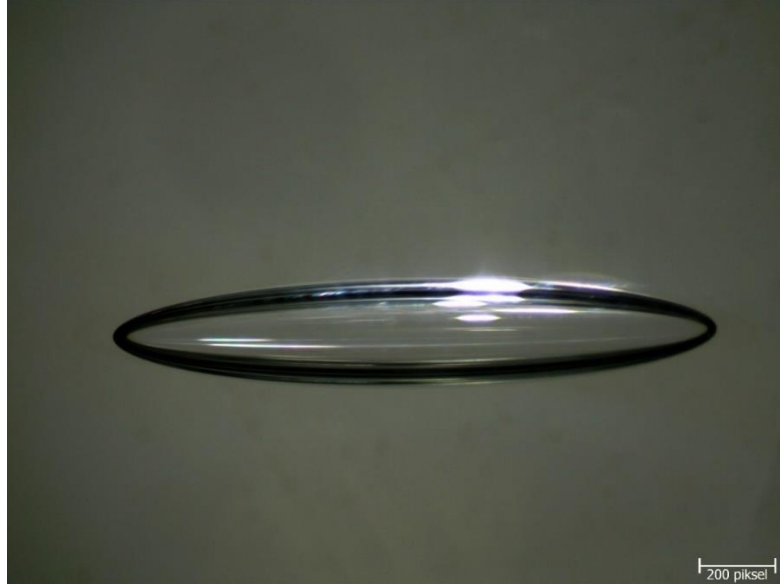
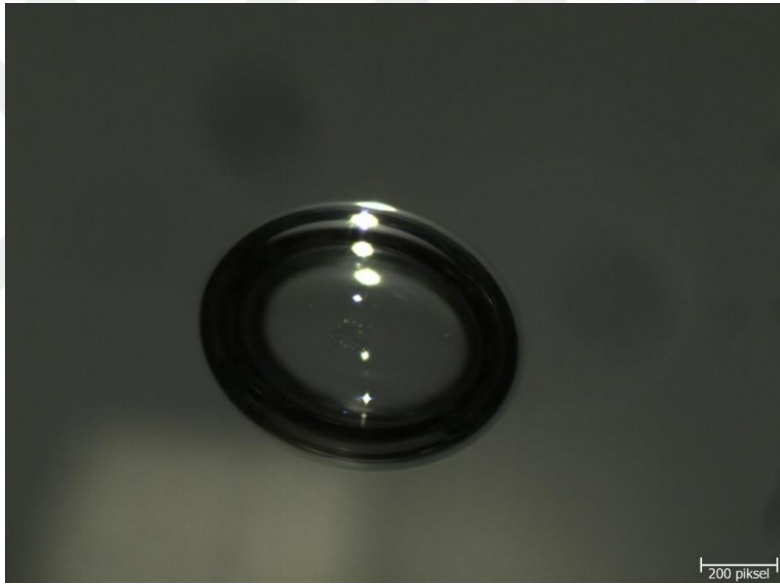
Habbe hatası harmandan arınmış fakat afınasyon aşamasında yetersiz kalan camda meydana gelen bir hatadır. Habbeler camın üst yüzeyinde, bünyesinde ve alt yüzeyine yakın olmak üzere farklı pozisyonlarda bulunabilirler.

Boyun bölgesinde yer alan baraj soğutucunun camdaki derinliği artırılarak geri dönüş akımlarıyla habbelerin cam yüzeyine çıkması sağlanarak camın içinde hata oluşumu engellenmiş olmaktadır. İlk etapta baraj soğutucuların derinliği 50 mm artırılarak habbe yoğunluğu takip edilmeli, azalma görülüyorsa bu artış 100 mm 'ye çıkarılmalı ve takibi yapılmalıdır. Baraj soğutucunun cam içinde standart olarak olması gereken derinliği fırının kapasitesi ve dizaynına göre değişiklik göstermektedir.

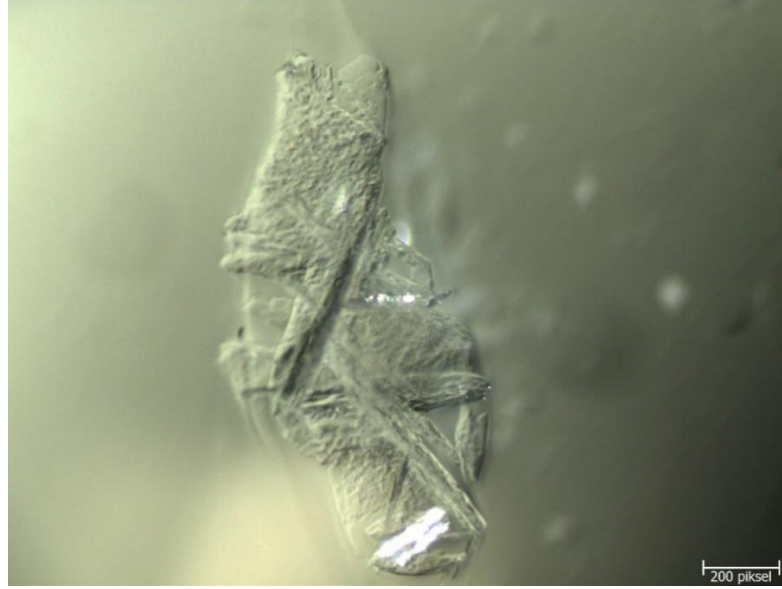
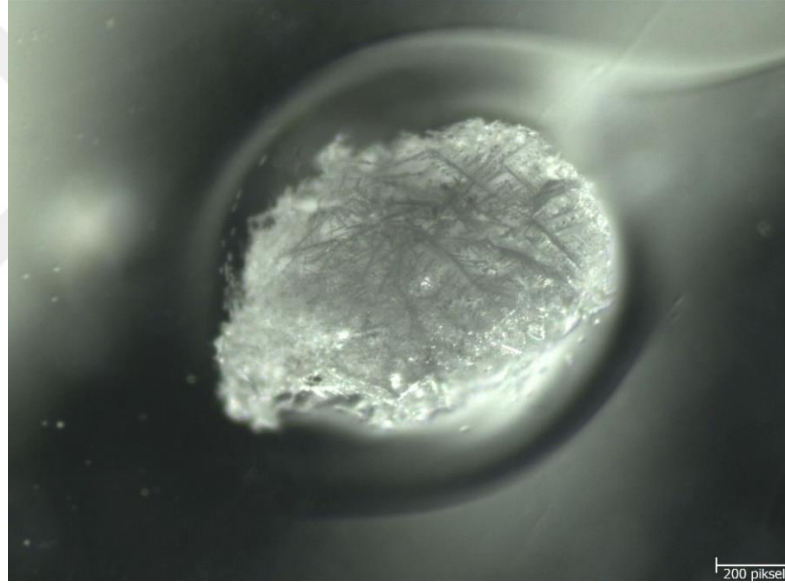
Silikanın formlarından biri olan tridimit hatası genel olarak taş hatası olarak bilinmektedir.

Bu yoğunlaşma sonucu poroziteli bir yapıya sahip olan silika içerikli B duvarı NaOH ile reaksiyona girmeye başlayarak duvardan akıntı şeklinde akarak camın içine girer ve hata olarak karşımıza çıkmaktadır. Bu sürecin anlatan reaksiyon Şekil 3.11’ de görülmektedir. Bunu engellemek için B duvarı optik sıcaklığının 1380°C civarında tutulmasına gayret edilmelidir. Oksijen kaynağı olarak hava kullanılan fırınlarda 1380°C altında NaOH buharı bu refrakteri etkilememektedir [43].

Bunun için fırın alevsiz bölgesinin sonuna sağ ve sol taraftan olmak üzere brülör yakılarak temiz gaz perdesi oluşturulabilir. Oluşturulacak bu gaz perdesiyle birlikte NaOH B duvarı üzerinde, fırın köşelerinde ve kemer bölgesinde yoğunlaşamayacak böylece hata oluşumu gerçekleşemeyecektir.

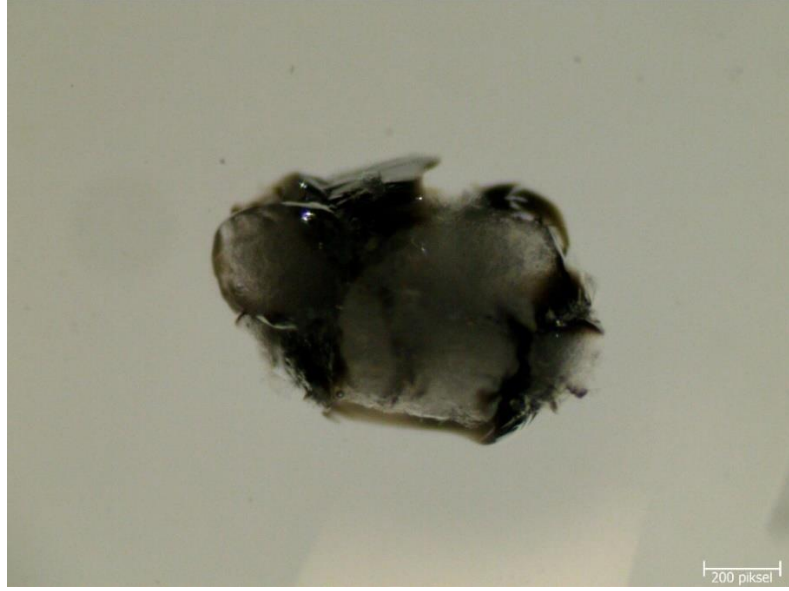
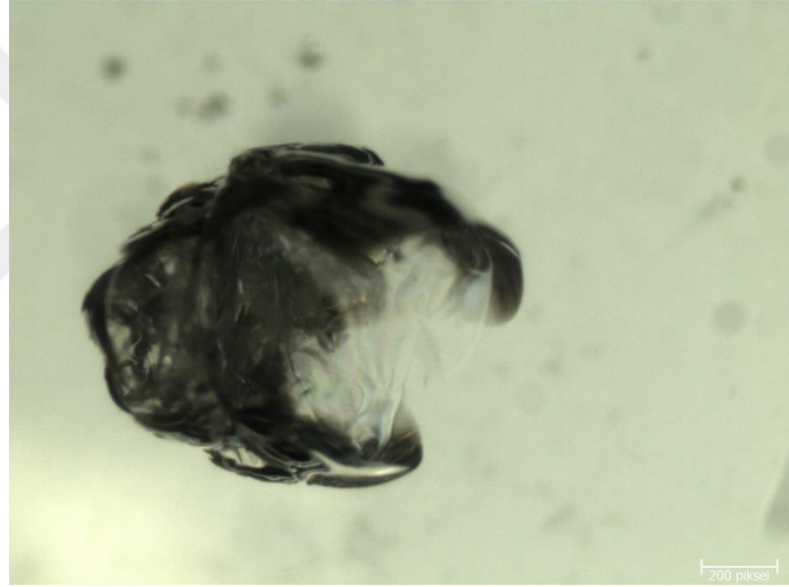
Fırın kemer birleşim noktalarında zaman içinde meydana gelen deformasyonlar sonucu açık boşluklar oluşur ve soda buharı bu bölgelerde yoğunlaşır. Bu durum silisin saldırıya uğramasıyla birlikte büyük delikler (fare delikleri) oluşturabilir.

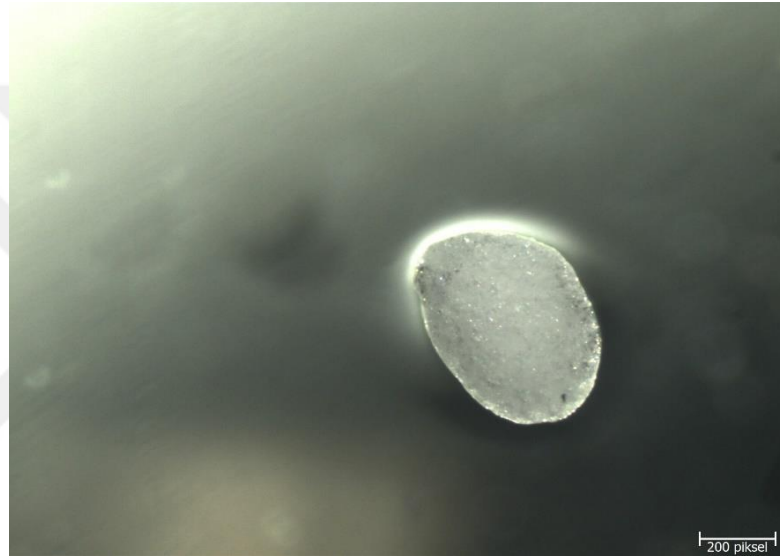
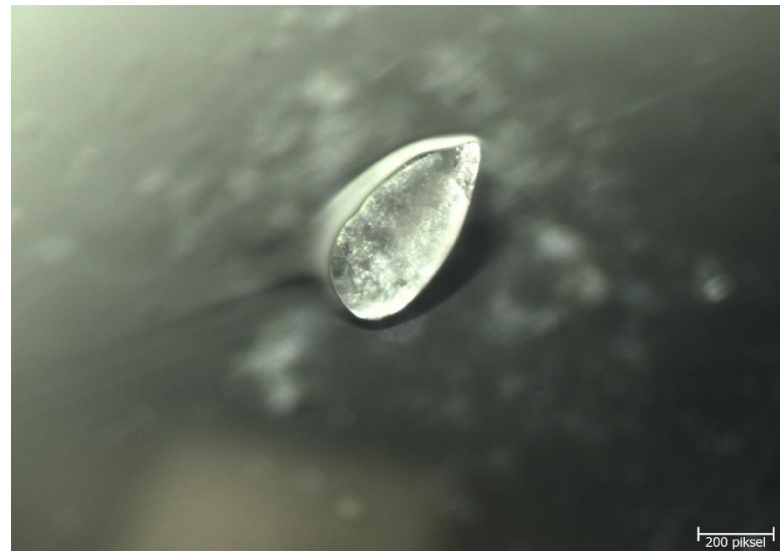
Cama temas eden AZS içerikli asker bloklarının (yan bloklar) genellikle cam seviyesindeki dalgalanmalar sonucu camda görülen hatadır.

Bu görüntü x40 büyütme ile alındı. Şekil 3.14’ de görülen hatalar, genellikle yan blokların harmanla teması ve seviye dalgalanması sonucu alevli bölgede meydana gelir ve bu hata zirkon içeriğine sahip olduğundan camın içinde çözünmesi çok yavaştır. Dolayısıyla camda hata olarak karşımıza çıkmaktadır. AZS 1 hatası olarak bilinmektedir.

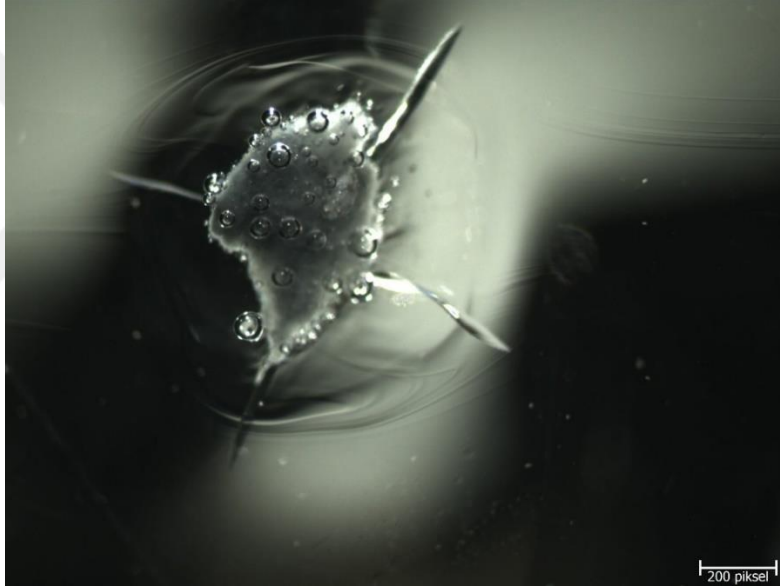
Şekil 3.22 a) ve b) Nefelin mullit hatalarının mikroskop görüntüleri.

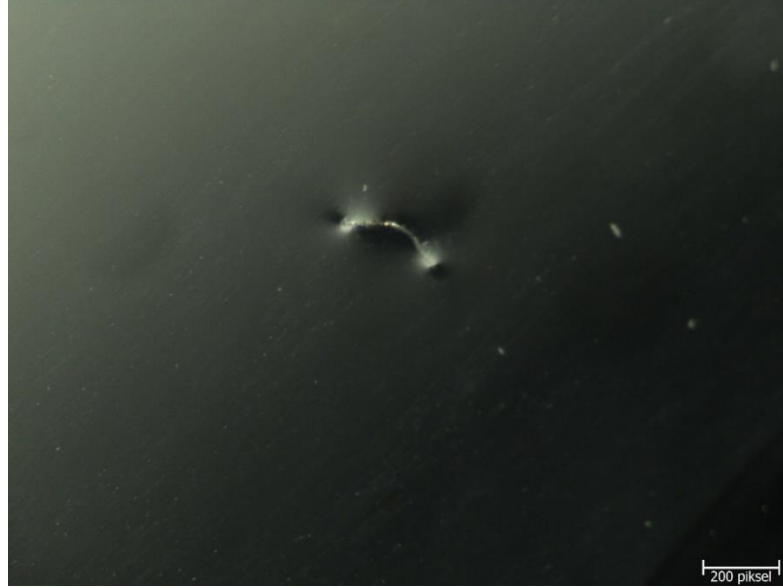
Şekil 3.23 Cam yünü hatasının mikroskop görüntüsü.
