**FOTOVOLTAİK GÜNEŞ ENERJİ SANTRALLERİNDEKİ KURULUM  
HATALARI VE ANALİZİ**

**YÜKSEK LİSANS TEZİ**

**Yasin KORUN**

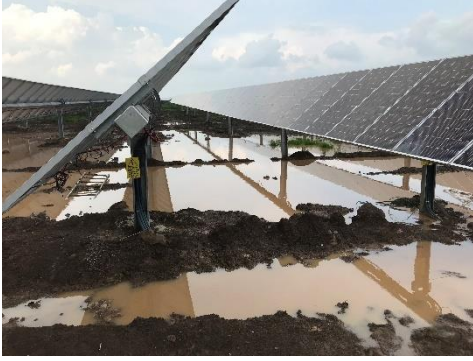
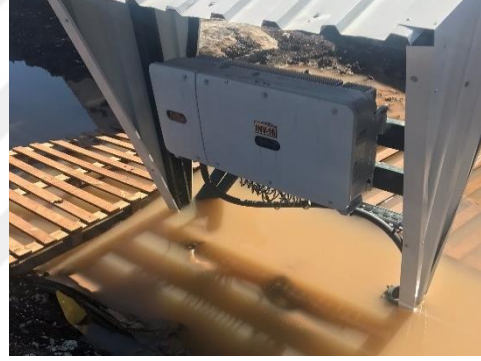
**Şekil 5.1: Drenajı Yetersiz Yerler**

GES Sahasının genelinde Drenaj yeterli olmamasından kaynaklı tüm sahada su göllenmesi gözlemlenmiştir. Bu da yağışların yoğun olduğu dönemlerde bakım ve işletme sırasında zorluklar yaşanmasına neden olabilecektir. Bu sorunu engellemek adına tüm sahanın etrafında bulunan drenaj hattına ek olarak 9 santralin etrafında drenaj yapılarak ana drenaj hattına bağlanması su baskınlarının önüne geçilmesine fayda sağlayacaktır.

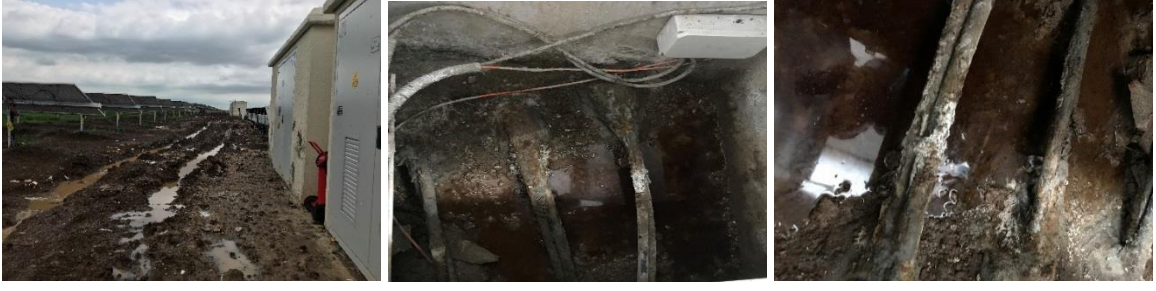
**Şekil 5.2:** Drenajı Yetersiz Yerler Trafo Köşkü

1, 2, 3, 4 ve 5 Nolu GES' lere ait Trafo Köşkerlerinin süs betonlarının seviyelerinin düşük olması ve su izolasyon önlemleri eksikliği nedeniyle Trafo Köşkünün su aldığı görülmüştür. Bu sorun nedeniyle ilerleyen süreçlerde kabloların yalıtımlarının zarar görmesi ve hücrelerde ciddi problemlerle karşı karşıya kalınması durumlarını ortaya çıkarabilecektir. Bu kapsamda trafo köşkerlerinin yükseltilmesi ve kabloların trafo köşküne girdiği kısımlarının su yalıtımlarının tekrardan gözden geçirilmesi bu problemi ortadan kaldıracaktır.

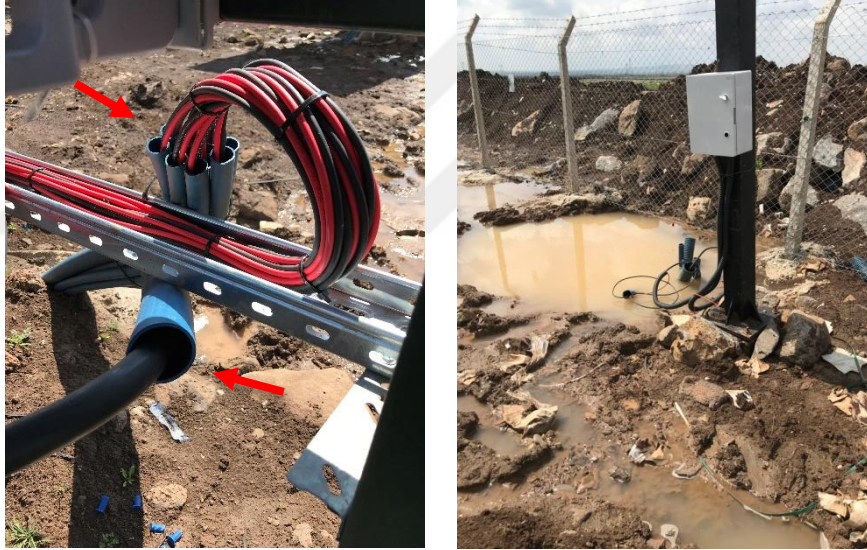
**Şekil 5.3:** Kablo Koruge Boruları ve Spiral Boruları Açık Kısımlar

Sahada DC ve AC Kabloların geçirildiği birçok noktada koruge boruların ağız kısımlarının kemirgen hayvanların içine girmesini engellenecek şekilde köpüklenmediği tespit edilmiştir. Bu kısımların köpüklenmesi ilerleyen süreçlerde kemirgen hayvanlardan kaynaklı kablo izolasyon problemlerinin önüne geçmede önem arz edecektir.

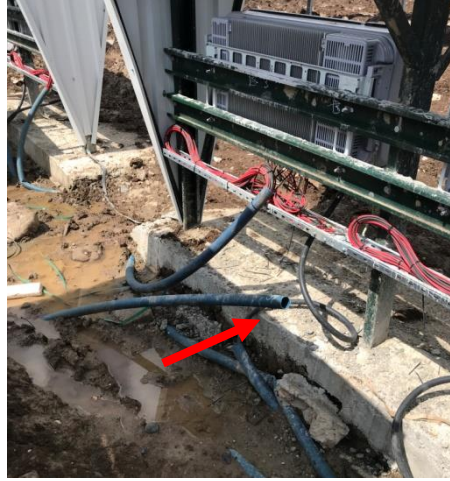
**Şekil 5.4:** Kablo Tava Kapakları Açık İnverterler

İnverter girişlerinde bulunan kablo tava kapaklarının kapatılmadığı tespit edilmiştir. Kabloların dış etmenlerden korunması açısından tava kapaklarının kapatılması doğru olacaktır.

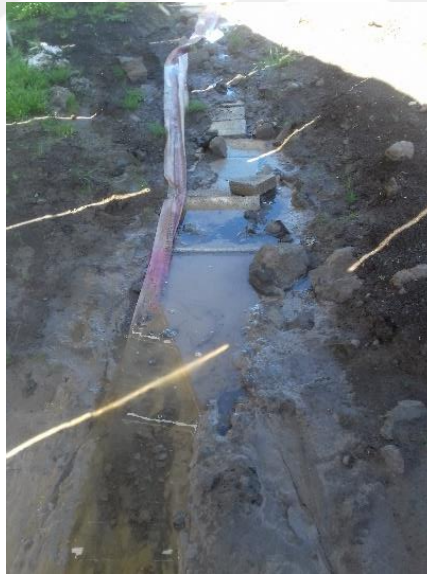
**Şekil 5.5:** Açıkta Bulunan Enerji Nakil Hatları

Sahanın bazı yerlerinde enerji nakil hattı şeridi ve enerji nakil hattı kabloları açıkta kalmıştır. Güvenlik ve işletme açısından toprak ile üstünün kapatılması önerilir.

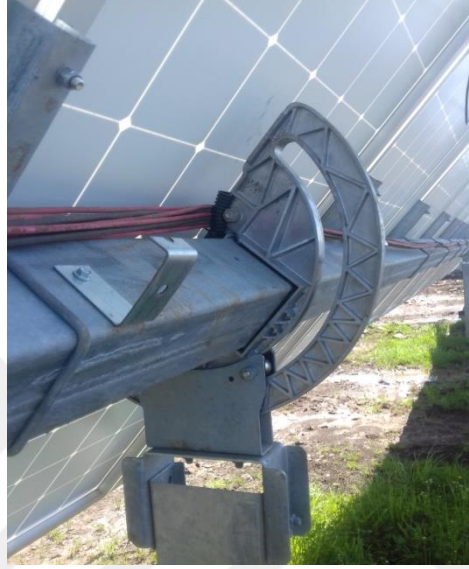
**Şekil 5.6:** GES-1 Gergin DC Kablolar

String altlarında DC Kabloların taşındığı L profillerin uçlarının sivri olması nedeniyle izolasyona zarar verebileceği gözlemlenmiştir. Burada oluşabilecek kablo izolasyonu problemlerinin önüne geçebilmek adına DC Kablo üzerinde spiral boru kullanılması veya başka bir önleyici yöntemle bu problem ortadan kaldırılması faydalı olacaktır.

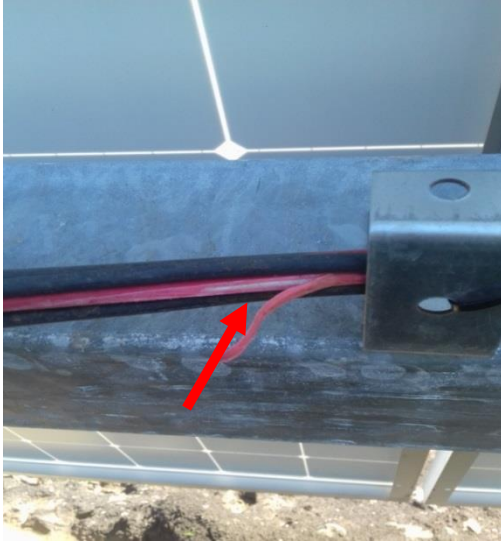
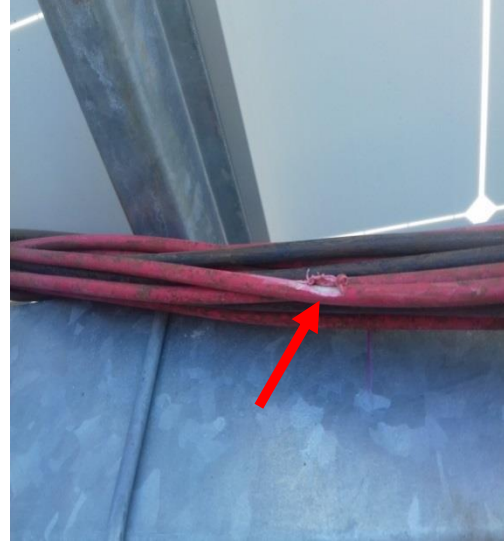
**Şekil 5.7:** GES-2 İzolasyonu Zarar Görmüş Kablo

Yapılan tespitlerde GES-2‘ de izolasyonu zarar görmüş kablolar rastlanmıştır. Kablolar genelde L profillerin üstünden geçtiği noktada zarar görmüştür.

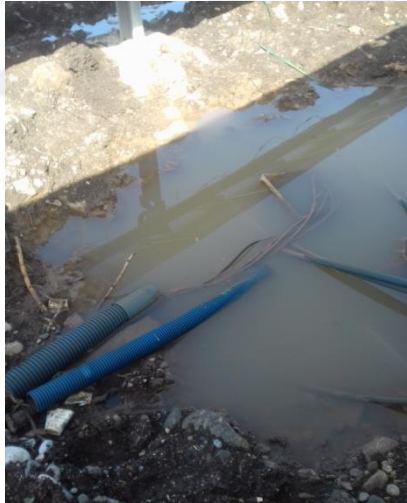
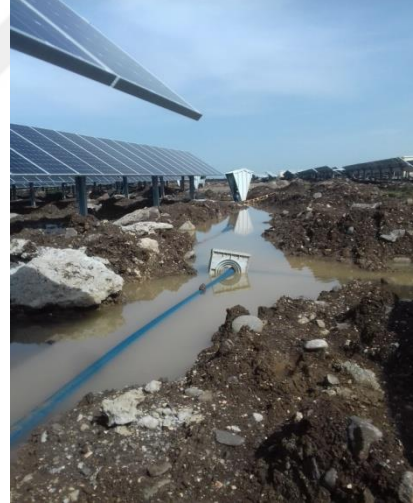
**Şekil 5.8:** GES-9 Kabloları Dışardan Giden AC ve DC Kablolar

GES Sahasının genelinde; DC kabloların menhollere giriş güzergahında ve AC kabloların inverterden çıkıp AG hücrelere giriş kısımlarında genellikle dışarda kaldığı görülmüştür. Bu kısımların toprak üzerine eklenerek tesfiye yapılması zamanla santral içerisinde kabloların zarar görmesini engelleyecektir.

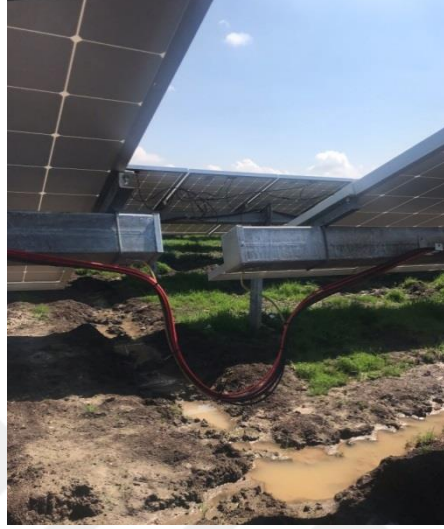
**Şekil 5.9:** Sehpalar Arasında ki DC Kablo Geçişi

Sehpalar arasından atlatılan DC kablolar spiral boruyla geçirilmediğinden direkt olarak güneş ışığına maruz kalmaktadır. Kablo ömrü açısından DC kabloların sehpa arası geçişlerinde güneş ışığını engelleyecek şekilde korunması faydalı olacaktır.

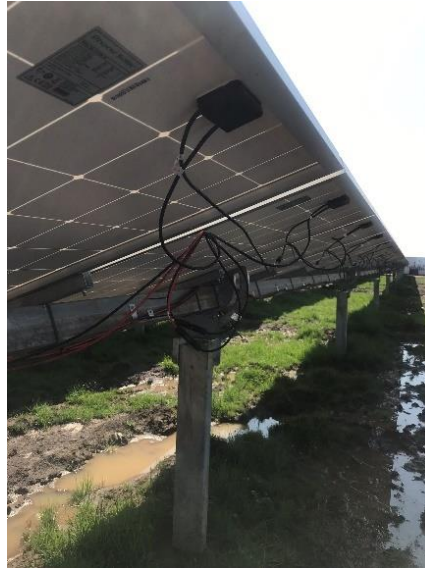
**Şekil 5.10:** DC Kablosu Sarkık Paneller

Saha genelinde kablo regrajları daha düzenli yapılması uygulama açısından daha doğru olacaktır. Regraj yapılan kabloların bir çoğunda kablolar gevşek bırakılmıştır.

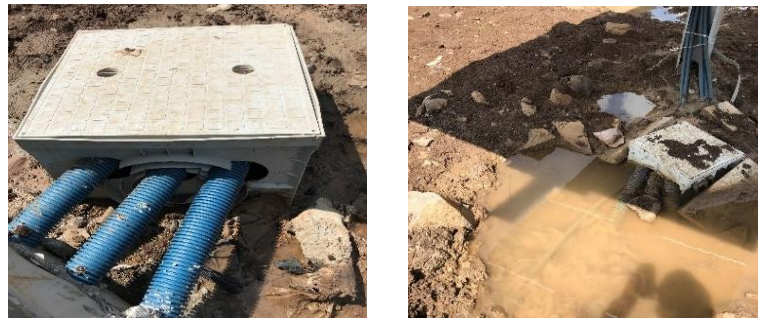
**Şekil 5.11:** Kırık ve Açıklık Olan Menholler

Menholler ile ilgili yapılan tespitlerde; ilk olarak toprak üstünde olan menhollerin bir kısmında kırıklar ve etrafına dolgu yapılmadığından dolayı açıklıklar tespit edilmiştir. Bu kısımlar revize edilmemesi durumunda yağışların çok olduğu zamanlarda menholler su dolacak ve açık kısımlardan kemirgen hayvanların girme durumu ortaya çıkabilecektir.

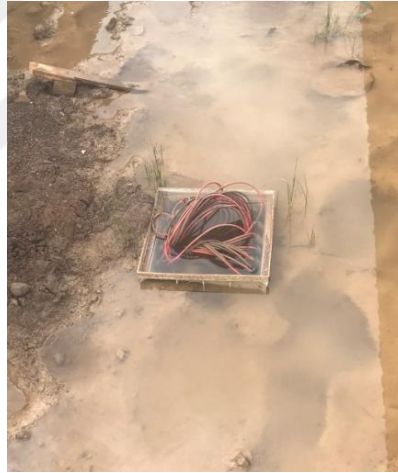
**Şekil 5.13: Kapağı Bulunmayan Menhol**

Tespit edilen diğer husus ise; Menhollerin bir kısmında kapak bulunmamaktadır.

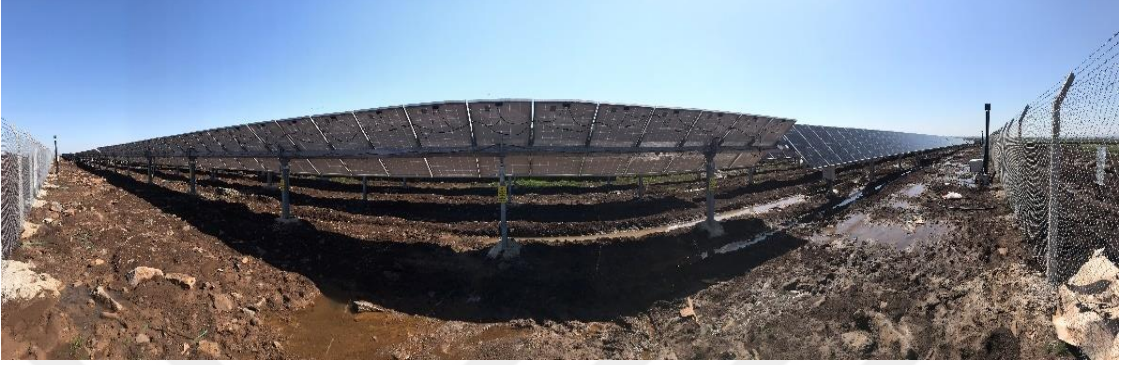
**Şekil 5.14:** Açı Farklılığı Olan GES-7 ile GES-6 Konstrüksiyonları

- Tracker sisteminin uzaktan izlenmesi ve uzaktan müdahale edilmesi için yatırımcıda yazılım mevcut olmadığı görülmüştür.
- Aynı Sehpa Sırasındaki GES-7 ile GES-6 arasında sabah saatlerinde Şekil 4.14’ de görüldüğü şekilde açı farklılıkları gözlemlenmiştir.

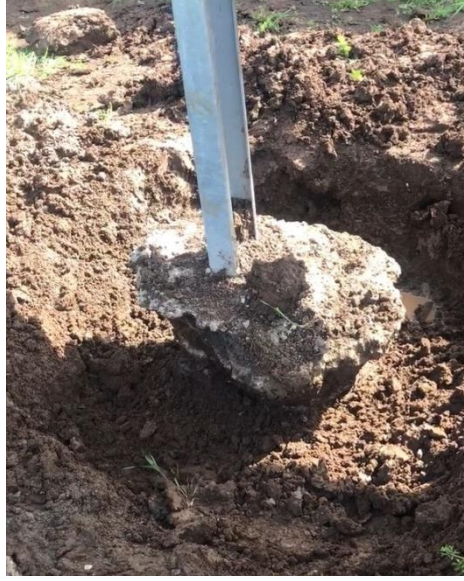
**Şekil 5.15:** Konstrüksiyon Bacağı Kazılmış Beton Görüntüsü

- Her sahada ayaklar kazılarak beton yapısı ve U profillerin yere sabitleme kısmı incelendi. GES-9 dışında, projeye uygun olarak çakma işlemi ve betonlama yapıldığı gözlemlenmiştir. Çekme testi ile ilgili önceden gerekli testler yapıldığından konu ile ilgili ayrıca bir tespite bulunulmamıştır.
- Konstrüksiyon bacakları arasında yanal eksende düzensizlikler ve dikey ekseninde konstrüksiyonda kot farklılıkları tespit edilmiştir. Bu sorun statik anlamda problem çıkartmasa da panellerin bağlantısının yapıldığı klemplerde gerilmelere neden olur. Bu sorunda zamanla panellerin bağlantı kısımlarında kılcal çatlaklar oluşmasına neden olabilecektir.

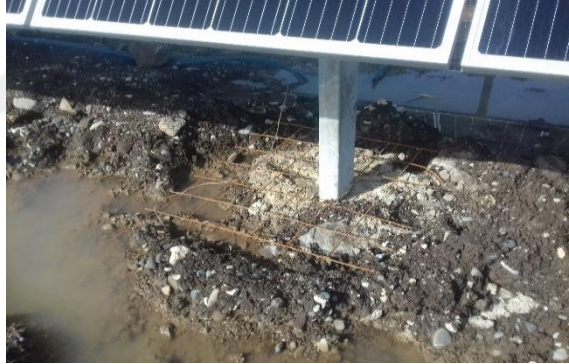
**Şekil 5.16:** Hasır Demirleri Dışarıda Kalmış Konstrüksiyon Bacağı

- GES-9 Konstrüksiyon Betonlarının belli kısmında betonların yetersiz olduğu ve hasır demirlerinin dışarıda kaldığı tespit edilmiştir. Bu kısımların güçlendirilerek kare kalıplar halinde betonlanmasında fayda görülmektedir.

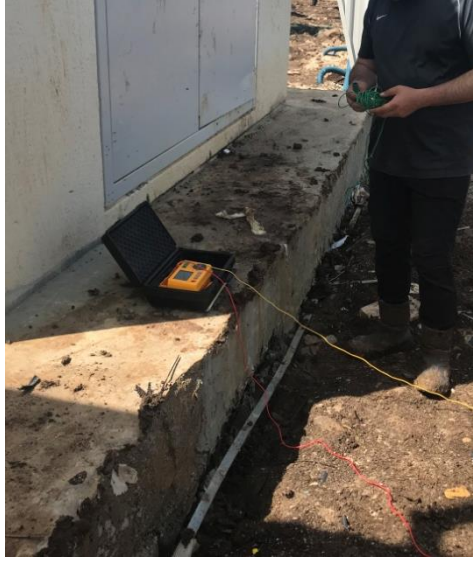
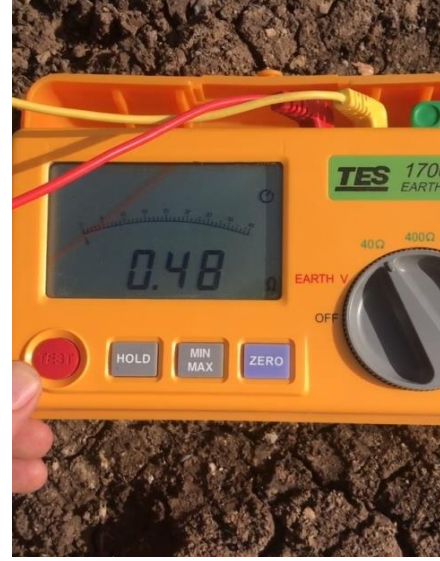
**Şekil 5.17:** Topraklama Ölçüm Görüntüsü ve Sonucu

GES sahasında topraklama değerlerini tespit etmek üzere tüm sahalarda; inverter, köşk ve panel topraklama ölçümleri gerçekleştirildi. Yapılan ölçümlerde sahanın genelinde toprak direnç değeri 0,35-,50 Ohm arasında çıktı. Bu değerler, standartta belirlenmiş olan 2 Ohm değerinden düşük olduğu için topraklama yapılan toprak nemliliği göz önünde bulundurularak uygun olduğu belirlenmiştir. Her yıl topraklama ölçümü yapılması işletmenin sürekliliği ve güvenlik açısından önem arz etmektedir.

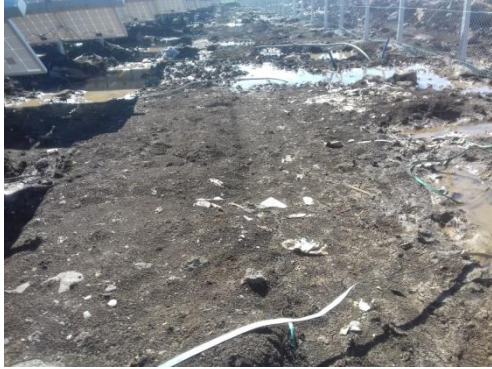
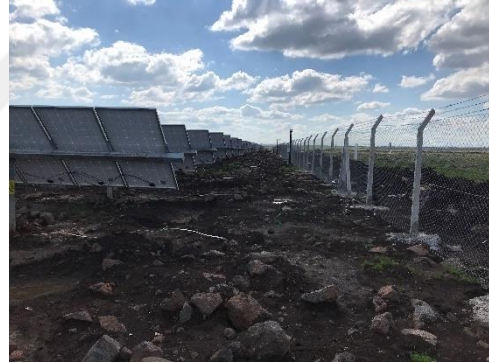
**Şekil 5.18:** Topraklama Şeritleri Dışarıda Kalmış FV Paneller

FV panel sehpaları topraklama şeritleri sahanın genelinde dışarıda olduğu gözlemlendi. Bu kısımların toprakla üstünün kapatılması topraklama direnci değerinin daha düşük olması ve elektriksel güvenlik sorunlarını önlemek açısından katkı sağlayacaktır.

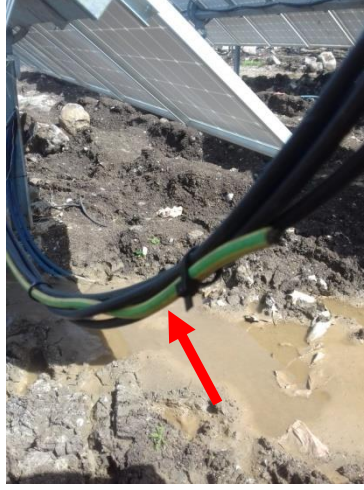
**Şekil 5.19:** GES-9 Topraklama Kablosu Takılmamış Kablo

GES-9 Sahasında Sehpa arasında topraklama kablosu bulunmasına rağmen bağlantısı yapılmayan topraklama kablosuna rastlandı.

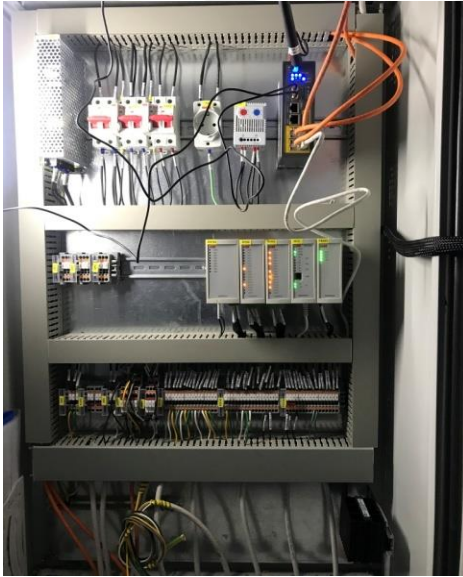
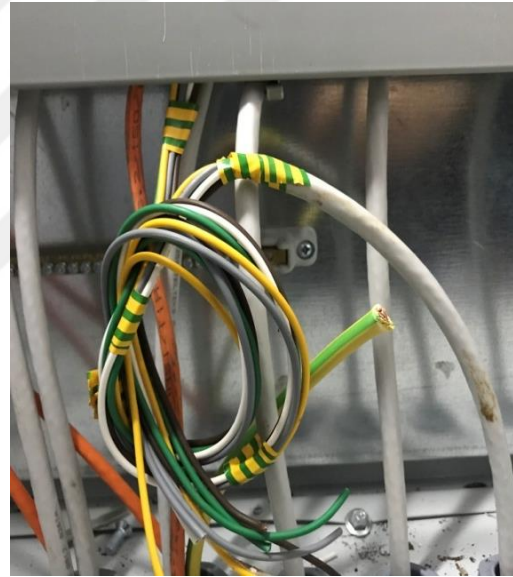
**Şekil 5.20:** Topraklama Kablosu Bulunmasına Rağmen Metalleri Topraklanmayan Otomasyon Panosu

Trafo köşklerinde bulunan otomasyon panosunun metal kısımlarında topraklama kablosu görülmemiştir.

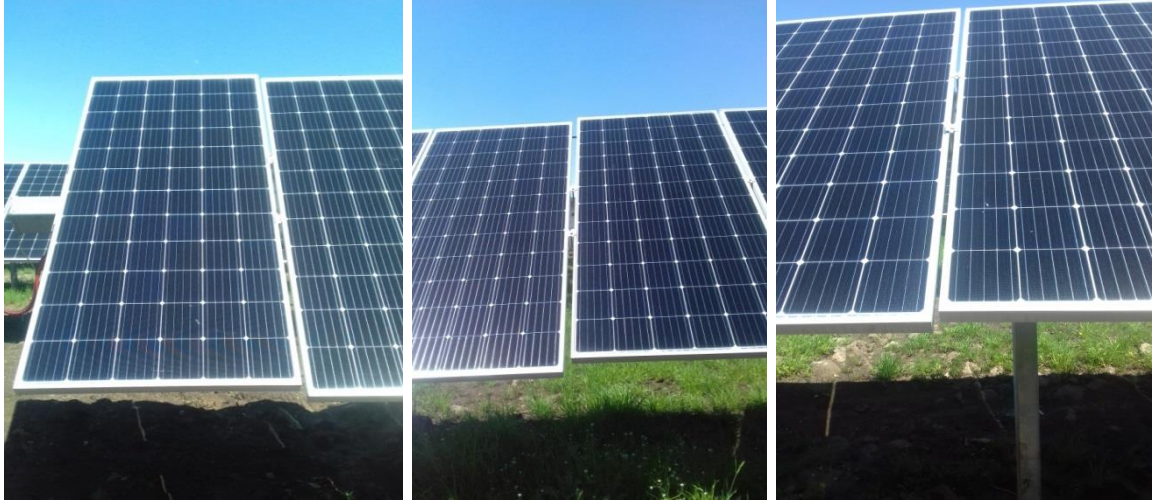
**Şekil 5.21:** GES-1 ve GES-2 Klempleri Kaymış FV Paneller

Yapılan tespitlerde 2 santralde toplamda 3 noktada FV panellerin klempleri doğru takılmadığından dolayı kaymış panellere rastlanmıştır.

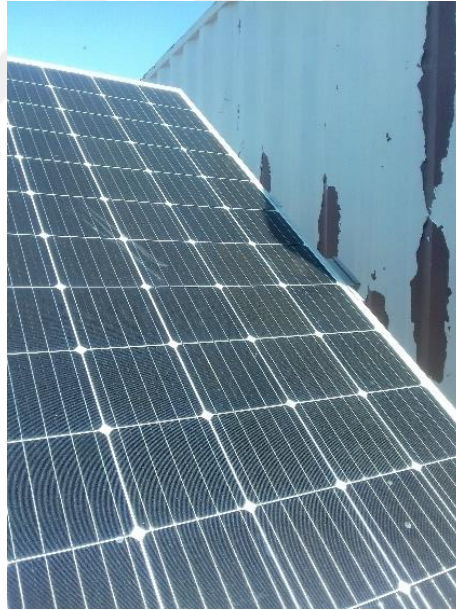
**Şekil 5.22:** Konteynerden Dolayı Gölgeleyen FV Panel

GES-1’de konteynerlerin yan tarafında konumlandırılmasından dolayı gölgelenmeye maruz kalan paneller tespit edilmiştir. Gölgeleme bulunan paneller bulunduğu mevcut stringin üretimini aşağı çekeceği için konteynerlerle FV panellerin arasında gölgelenmeyi engelleyecek şekilde mesafe bırakılması doğru olacaktır.

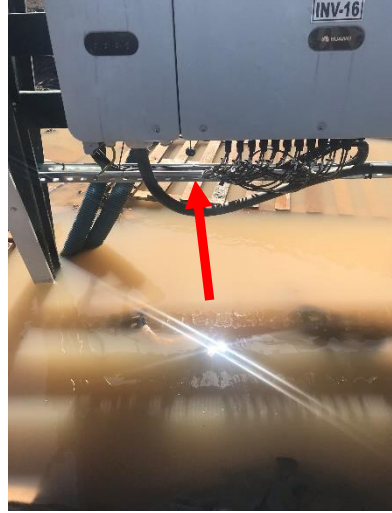
**Şekil 5.23:** Zemin Seviyesi Düşük Koruma Kapakları Açık İnverter

GES-6, GES-7, GES-8 ve GES-9’ da inverter seviyesi düşük, koruma kapakları açık, su alabilecek ve tehlike arz edecek inverterler mevcuttur. Bu kısımların inverter koruma kapaklarının kapatılması ve su almayacak şekilde inverterlerin çevresinin rehabilite edilmesi güvenlik açısından önem arz etmektedir.

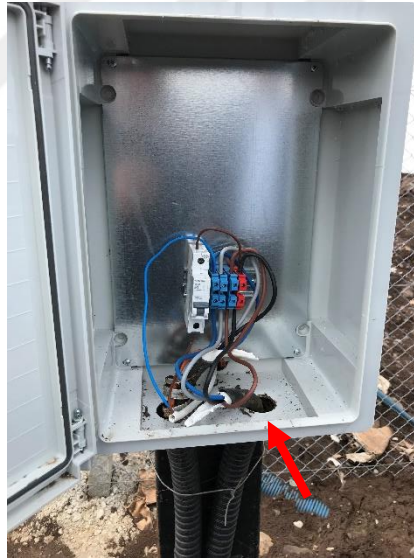
**Şekil 5.24:** Rakorları Takılmamış Aydınlatma Panoları

Tüm Sahaların etrafında bulunan birçok aydınlatma ve kamera direği altında bulunan panoların alt kısmındaki kabloların giriş yapıldığı kısımlarda rakorlar olmadığı tespit edilmiştir. Bu durumdan kaynaklı panolarda nemlenme oluşabilir ve zararlı hayvanlar girebilir.

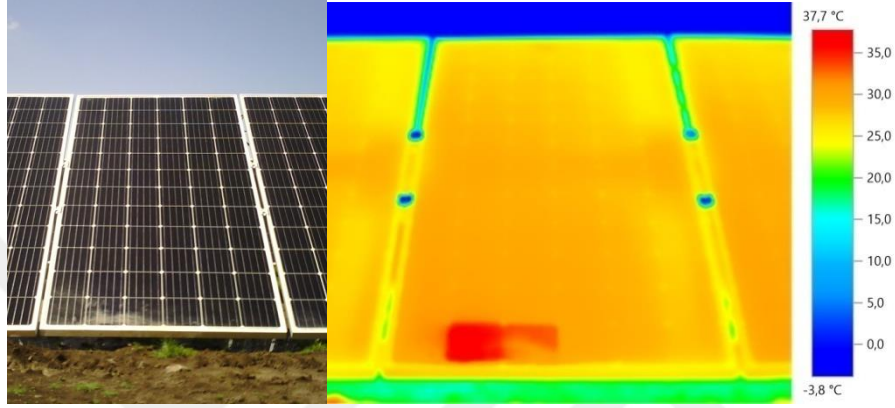
**Şekil 5.25: Çamurlu FV Panelin Termal Görüntüsü**

Termal kamera ölçümleri gerçekleştirilirken FV panellerin kirlilik ve kuş pisliği olması durumu dışındaki paneller testler için değerlendirme kistası olarak sayılmıştır. Bunun sebebi, FV panellerin üzerinde bulunan kirlilik etmenleri bulunduğu kısmın hücre sıcaklığını diğer hücre sıcaklıklarına göre yüksek gösterecektir. Performans açısından bakıldığında bu kirlenmeler, FV panellerin üretimini azaltacaktır. Bu sebepten dolayı santralin tamamında panel üzerindeki çamur, kuş pisliği, bant ve bant kalıntılarının giderilmesi performansı etkileyecektir.

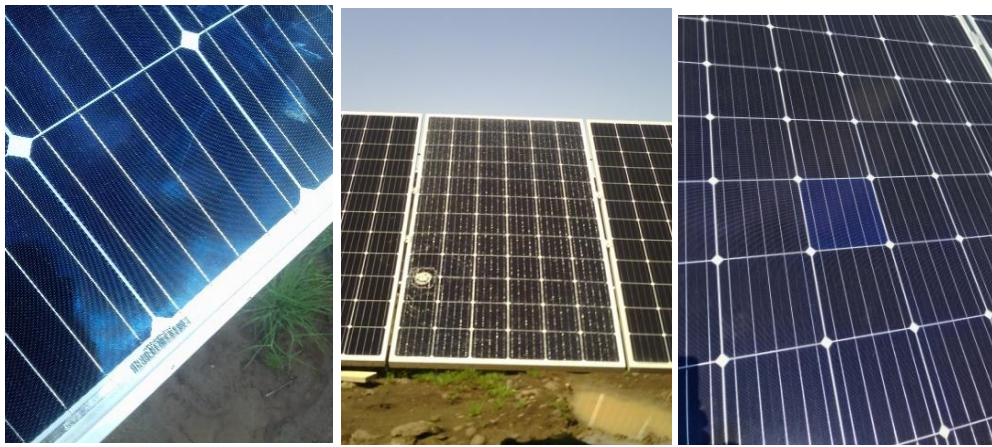
**Şekil 5.26: Sahada ki Çizik, Kırık ve Renk Farklılığı Olan Paneller**

Gözle muayene kontrolleri sırasında 6 adet çizik, 1 adet kırık(Diğer) ve 2 adet renk farklılığı(diğer) olan FV panele rastlanmıştır.

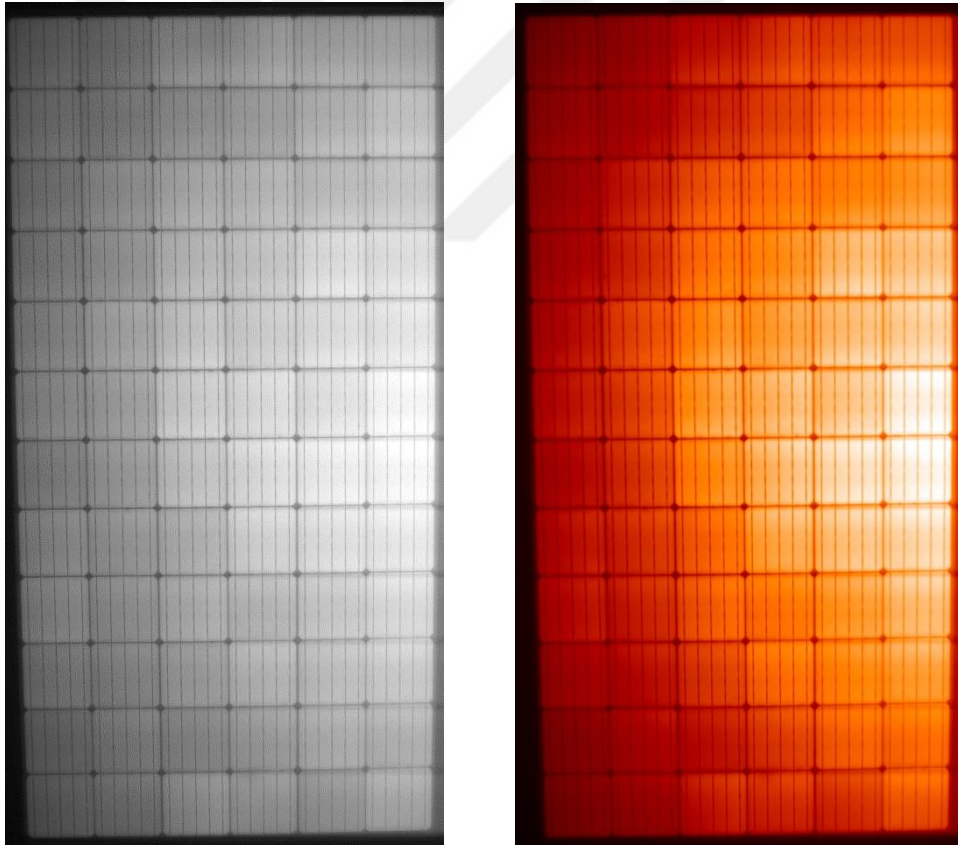
**Şekil 5.28:** 45066120219 Seri Numaralı Yedek FV Panel Elektrolüminans Görüntüleri

Elde edilen elektrolüminans testi sonuçlarına göre; tüm panellerde kılcal çatlak ve hatalı hücreye rastlanmamıştır. Sadece Yedek ve GES-5 Panelleri üzerinde üretimden oluşabilecek birkaç adet tozdan kaynaklı zerrecik tespit edilmiştir.

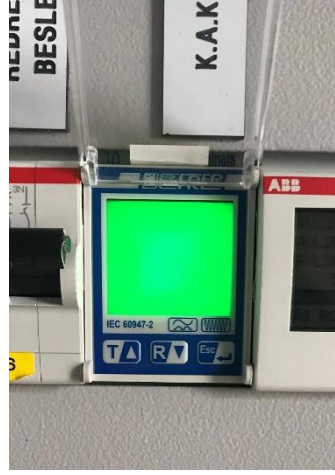
**Şekil 5.32:** Ges-3 Ekranı Çalışmayan Kaçak Akım Rölesi

Birçok trafo köşkü içinde bulunan AG dağıtım panosunda bulunan K.A.K(Kaçak Akım Koruma) rölesi devre dışı bırakılmış durumda. Bu rölenin çalıştırılmaması; insan ve malzeme güvenliği açısından olumsuz durumların ortaya çıkmasına neden olabilecektir. Ges-8’ de K.A.K. rölesini devreye aldığımızda 2000 amper TMS’ nin açtığı görüldü. Bu da santral’ de kaçak akımın olduğunu göstermektedir. GES-3’ te K.A.K. rölesinin ekranı çalışmamaktadır.

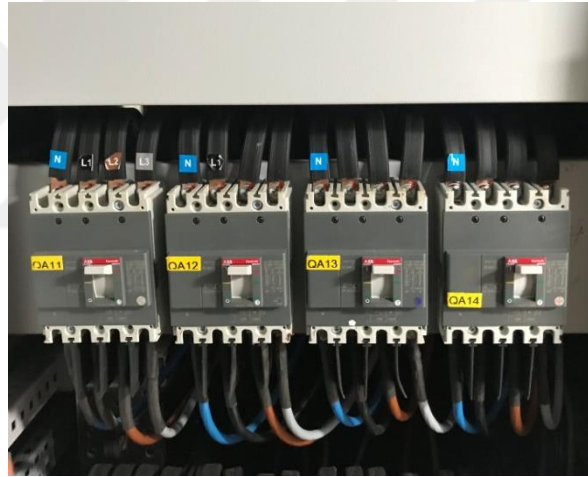
**Şekil 5.33:** AG Dağıtım Panosundaki Gevşek TMŞ' ler

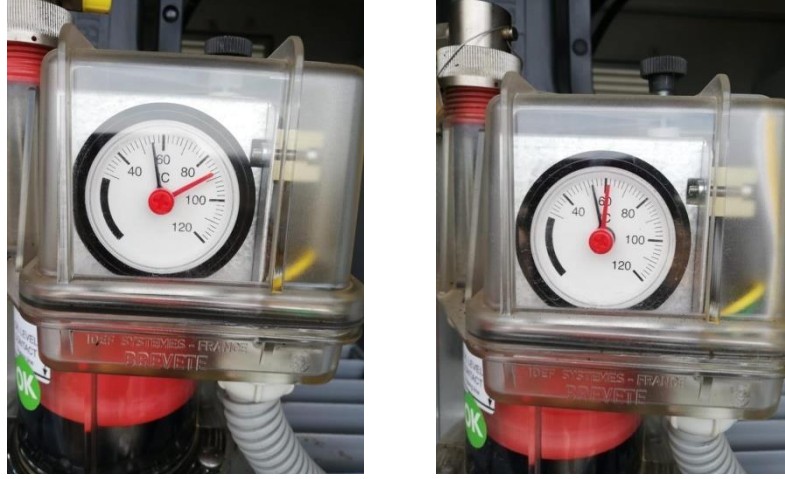
**Şekil 5.34:** Set Değerleri Farklı Buchholz Röle Göstergeleri

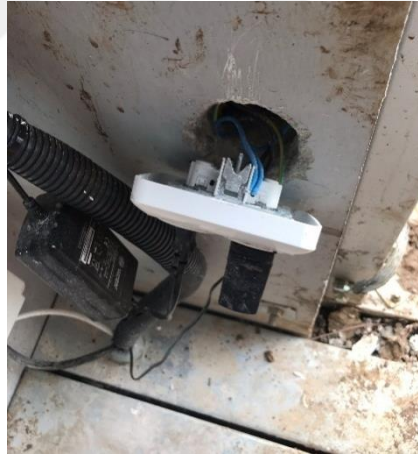
**Şekil 5.35:** İç İhtiyaç Prizi Problemlili Kısım

GES-4 Trafo köşkünün içerisinde kullanılan iç ihtiyaç prizlerinde aksaklık mevcuttur.

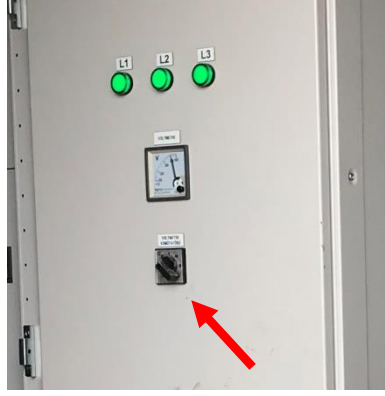
**Şekil 5.36:** Voltmetresi Çalışmayan AG Dağıtım Panosu

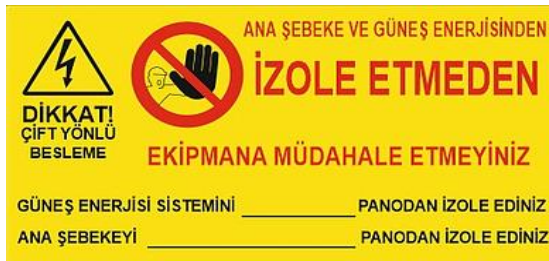
**Şekil 5.38:** Eksik Bilgilendirici Tabelalar
