**GELENEKSEL ANTAKYA EVLERİNİN YAPISAL SİSTEMLERİNİN  
FİZİKSEL ÇEVRE DENETİMİ BAĞLAMINDA ANALİZİ**

**SEMANUR DÖNMEZ  
YÜKSEK LİSANS**

**ADANA, 2023**

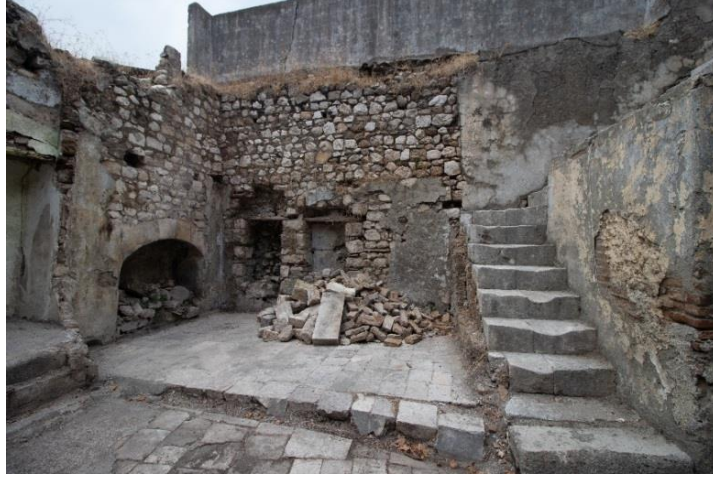
Yapının bütününe bakıldığında zamanla yapıya insan eli ile yapılmış çok ciddi müdahalelerin olduğunu gözlenmiştir. Zemin katta avlunun bölündüğü, mutfak ve hela alanlarının yıkıldığı, avluya betonarme kolonlar ilave edilerek üst katta geniş bir teras alanı inşa edildiği, tavan planları incelendiğinde odaların sayılarının değiştirildiği gözlemlenmiştir. Üst katların sonradan inşa edildiği, ancak alt ve üst kat duvarlarının üst üste denk gelmemesi yüzünden üst kat duvarlarının üzerlerine oturduğu ahşap konstrüksiyonlar deforme olmuştur. Birçok noktada çökmeler meydana gelmiştir. Bu çöküntüler çatıya kadar sirayet etmiştir.

**Şekil 6.7** Yapı Avlusuna Genel Bakış

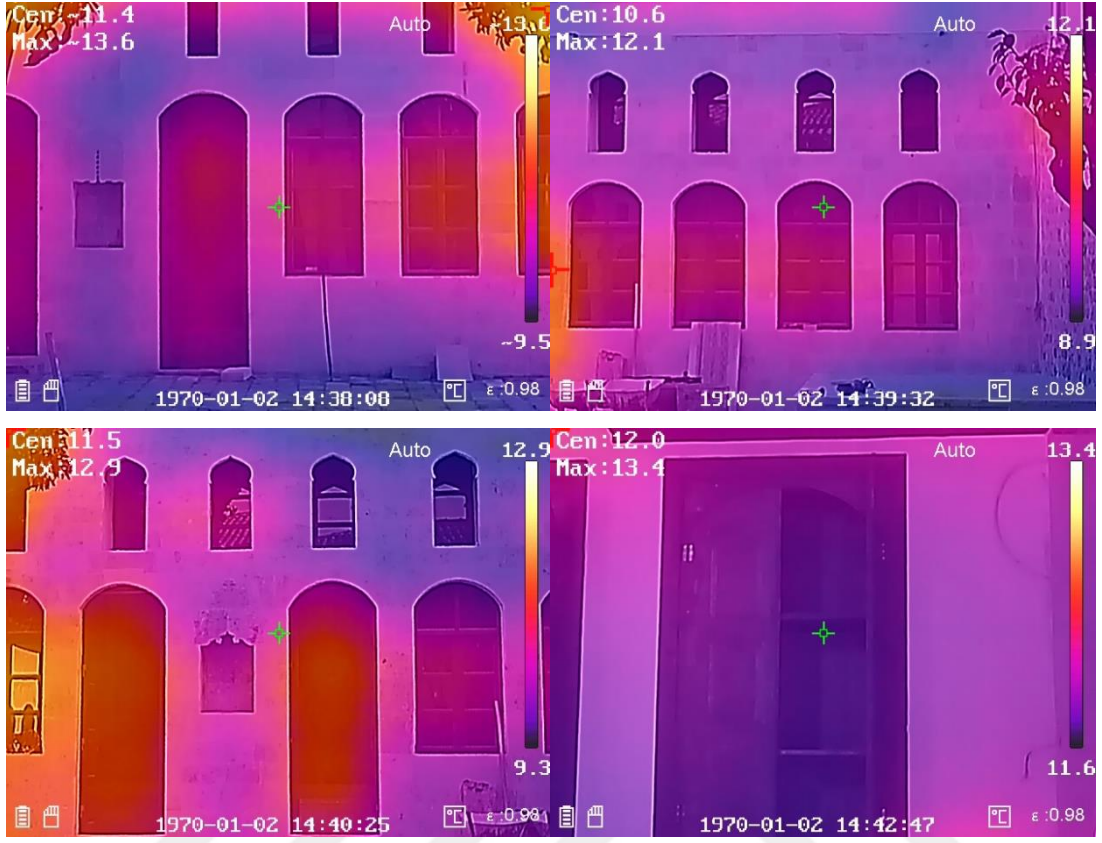
Şekil 6. 63 283 parsel yapısına ait termal görüntü

Yapı, ilgili restorasyon adımlarının uygulanması sonrasında termal kameralar ile fotoğraflanmış ve mevcut ısı dağılımları gözlemlenmiştir. Şekil 5.63, 5.64 ve 5.65’de 283 numaralı parselde ait termal kamera görüntüleri yer almaktadır. 283 no’lu parsel yapısında bulunan yapının termografik analizleri 18 Temmuz 2021 yılında sabah 04.30-5.00 saatlerinde başlayıp gün doğumuna kadar devam etmiştir. Verilerin doğruluğunu tespit etmek adına aynı analiz saat 15.00-16.00 aynı gün arasında yinelenmiştir.

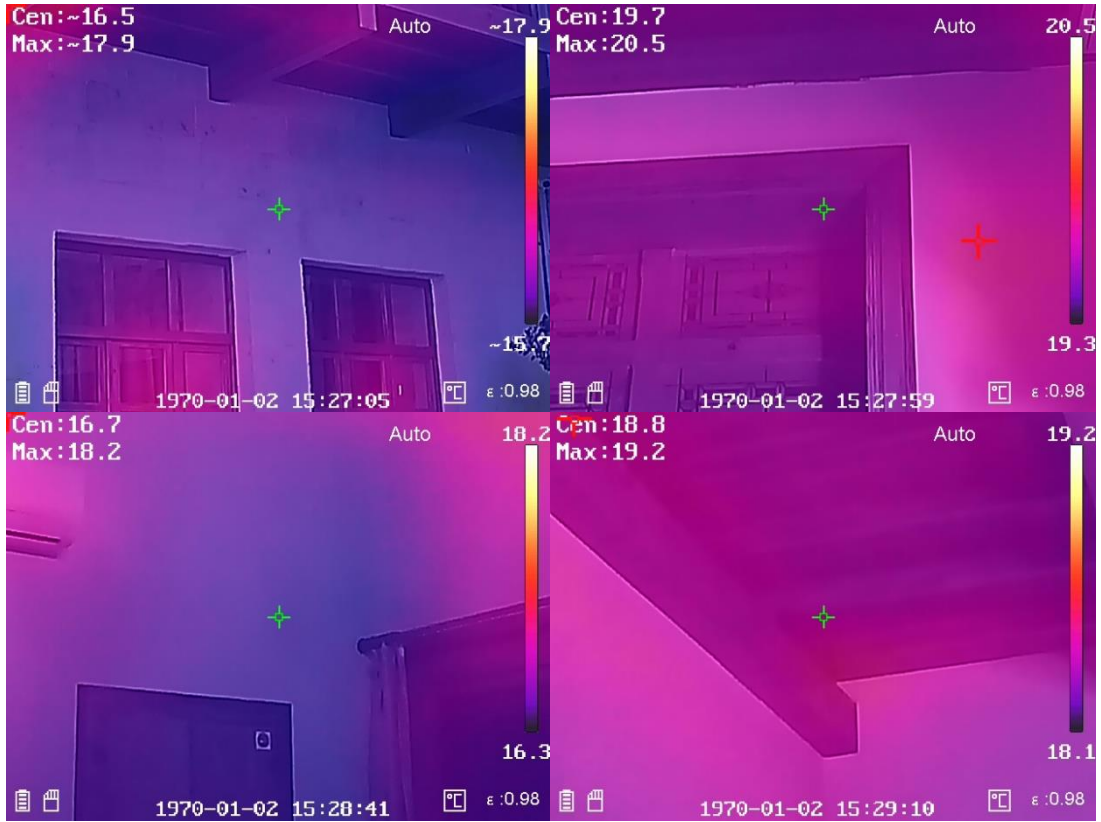
Şekil 6.72 591 parsel yapısına ait termal görüntü

591 numaralı parsele ait termal kamera görüntüleri yer almaktadır (Şekil 5.72, Şekil 5.73 ve Şekil 5.74). 591 no'lu parsel yapısında bulunan yapının termografik analizleri 19 Temmuz 2021 yılında sabah 04.30-5.00 saatlerinde başlayıp gün doğumuna kadar devam etmiştir. Verilerin doğruluğunu tespit etmek adına aynı analiz saat 15.00-16.00 aynı gün arasında yinelenmiştir.
