**YÜKSEK LİSANS TEZİ**

**HOPA ÇAYI HAVZASI UYGULAMALI JEOMORFOLOJİ ETÜDÜ**

**İSTANBUL – 2020**

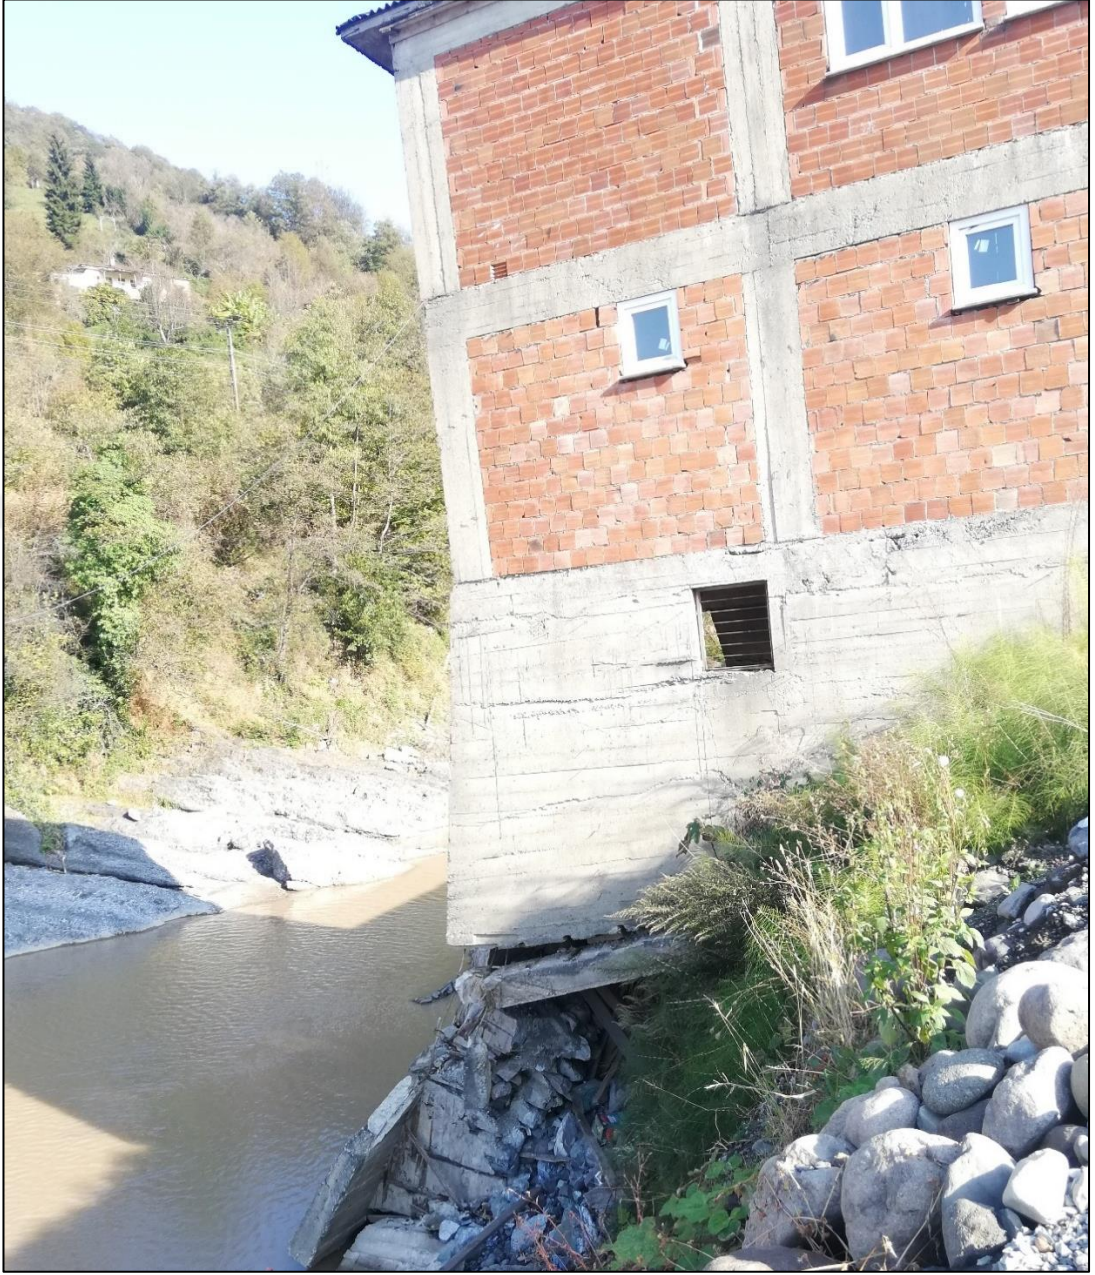
Fotoğraf I: Hopa Çayı seli sırasında tahribata uğramış bir mesken.

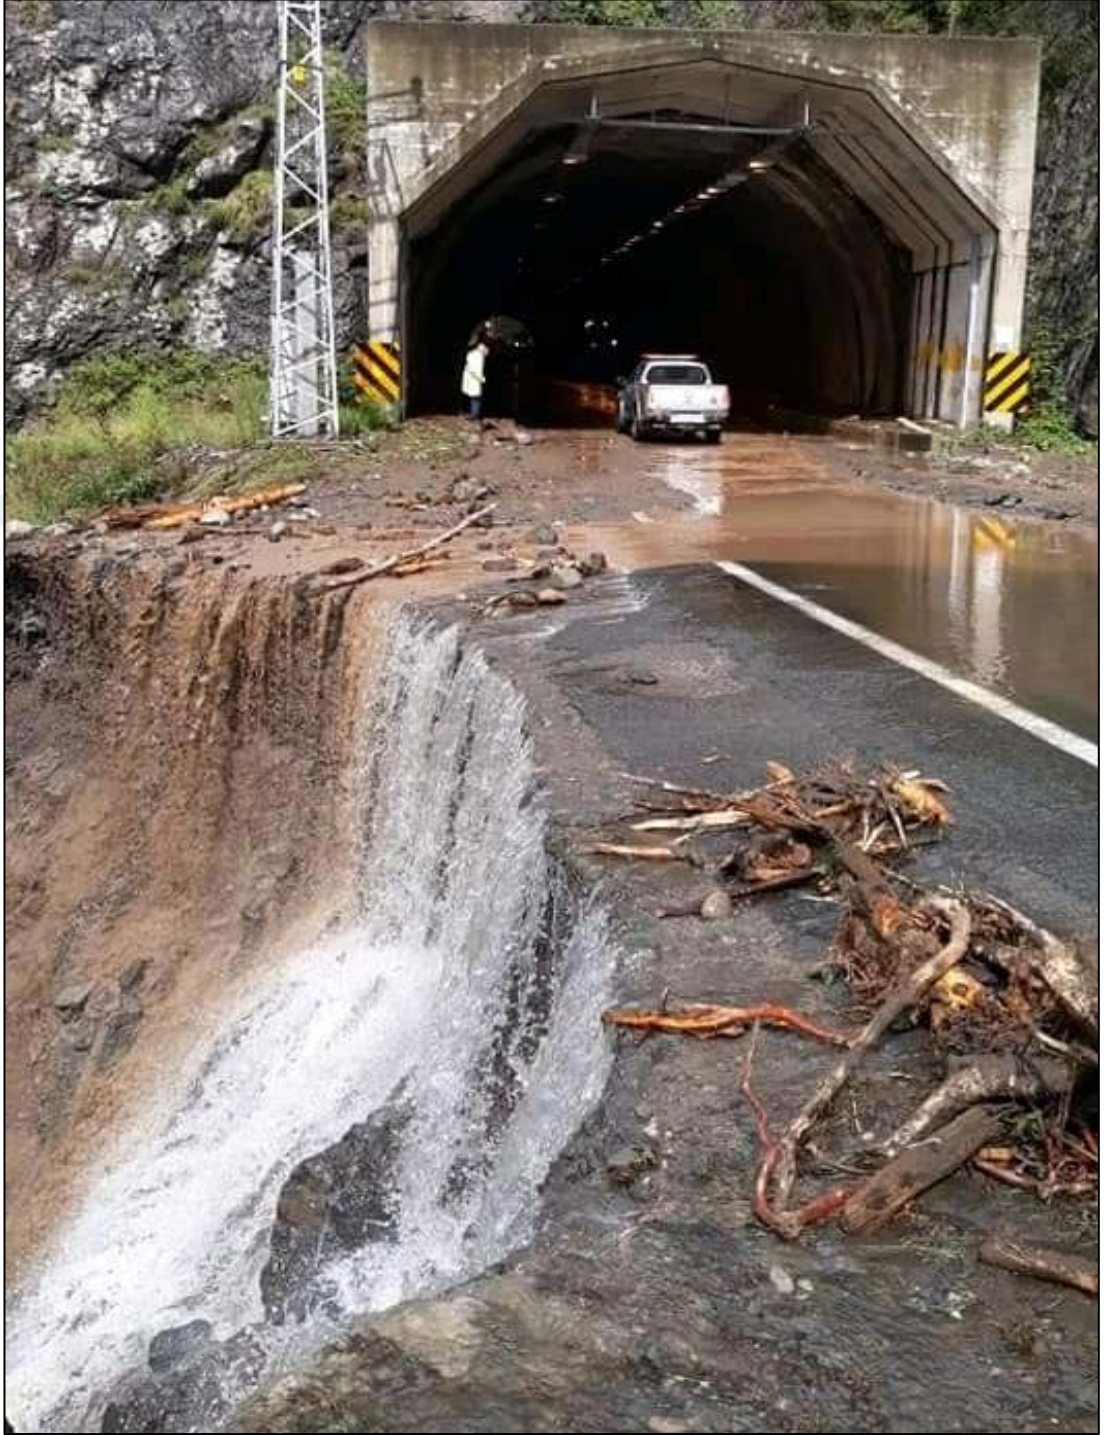
Bölgenin doğal koşulları sebebiyle sel haricinde yamaç hareketleri de gözlemlenmektedir (Fotoğraf ). Her bir olay, sebep sonuç ilişkileri ile birbirlerini tetikleyen bir afetler zincirine dönüşmektedir.

Fotoğraf II: Ekim 2019 tarihli selin ardından yol tahribatı.

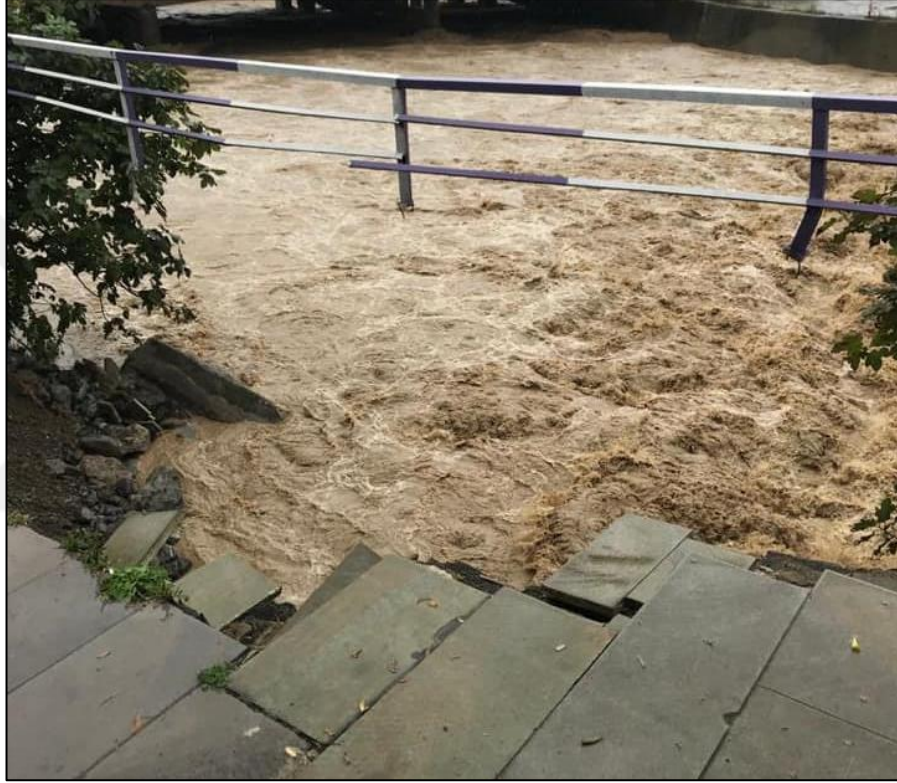
Fotoğraf 1.1: 28 Eylül 2019 tarihli Hopa ayı selinde akarsu yol seviyesine ıkarak yolu tahrip etti.

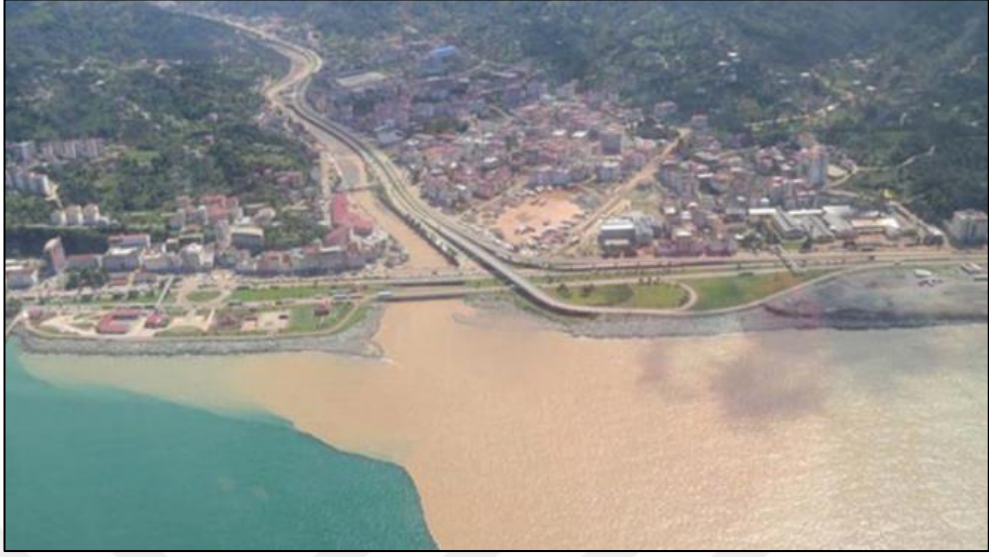
Fotoğraf 2.1: Ağustos 2015 Hopa Seli sonrası meydana gelen taşkın ve çamur akıntısı (Bursa.com, 2015).

Sel sularının dere yatağından taşmasıyla istinat duvarını aşarak yola ve yerleşim alanlarında göllenmesi sonucunda oluşan taşkını görmekteyiz. Taşkın suları havzanın alçak noktası olan akarsu mansabının eğimsiz eğim değerlerinin düşük olduğu batı bölümündeki vadi tabanı düzlüklerinde göllenmiştir. Eğimin arttığı bölgelere kadar taşkın yayılmıştır (Fotoğraf 2.1).

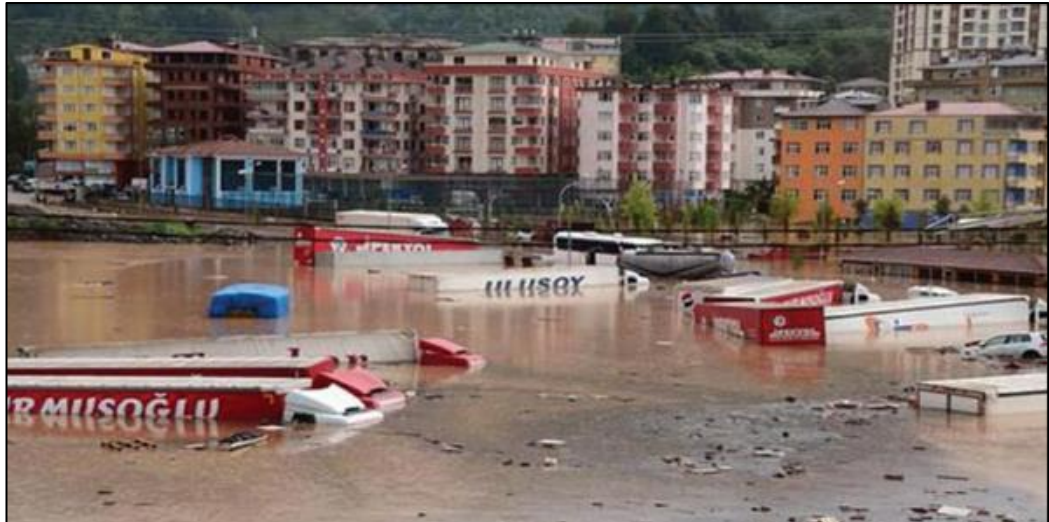
Fotoğraf 2.2: Ağustos 2015 Hopa Çayı selinde tır parkında meydana gelen taşkın (Trthaber.com, 2015).

Afet sonrasında sınır dışı nakliyat yapan tırların park alanında taşkının verdiği hasarı görebilmekteyiz. Taşkın suları evlerin birinci katına ulaşacak kadar derinliğe ulaşmış giriş katlarında ve park alanlarında zemine göre bir veya iki metrelik derinlik oluşturmuştur (Fotoğraf 2.2). Taşkın sularının çekilmesinin ardından bölgede akarsuyun taşıdığı rüsubatlar ve çamur ortaya çıkmıştır.

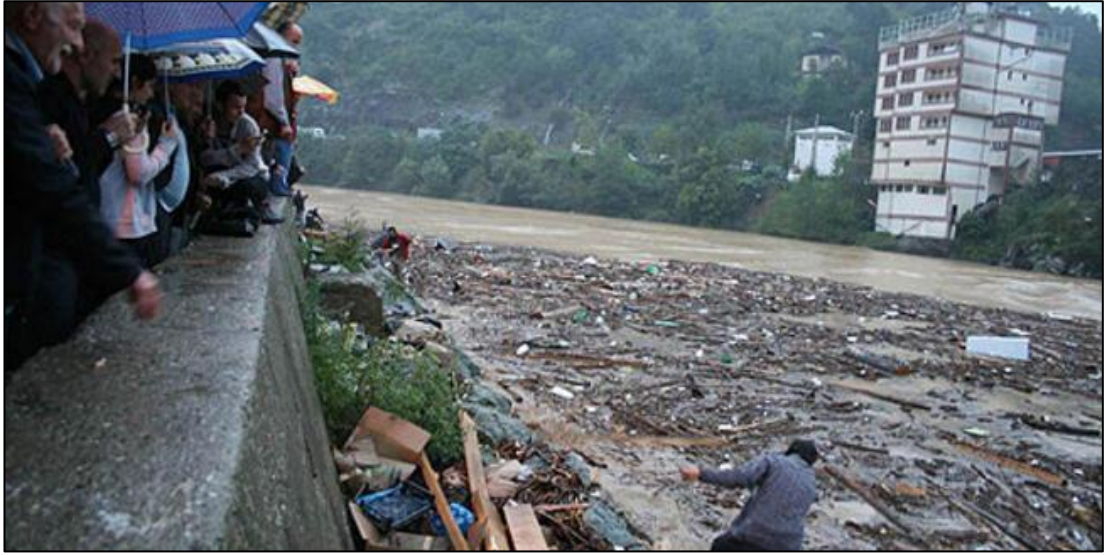
Borçka'da yaşanan aşırı yağışlar akarsu şiddetini arttırmış ve sel ve taşkınları beraberinde getirmiştir. Sel suları şiddetiyle bazı yerleşim alanlarının çökmesine sebep olmuştur. Yaşanan sel felaketi heyelanları tetiklemiş Hopa-Artvin yolu tahrip olmuştur. Yaşanan afet sonucunda ciddi maddi kayıpların yanı sıra 5 kişi hayatını kaybetmiştir. Yaşanan afet diğer komşu ilçelerde de olduğu gibi aniden bastıran kesintisiz şiddetli sağanak yağışlar, gevşek zemin yapısı ve yanlış arazi kullanımının sonuçlarıdır.

Fotoğraf 2.3: 24 Eylül 2009 tarihli Artvin selinde akarsu kenarındaki yerleşim yeri ve biriken rüsubat (CNN Türk Web Sitesi, 2009).

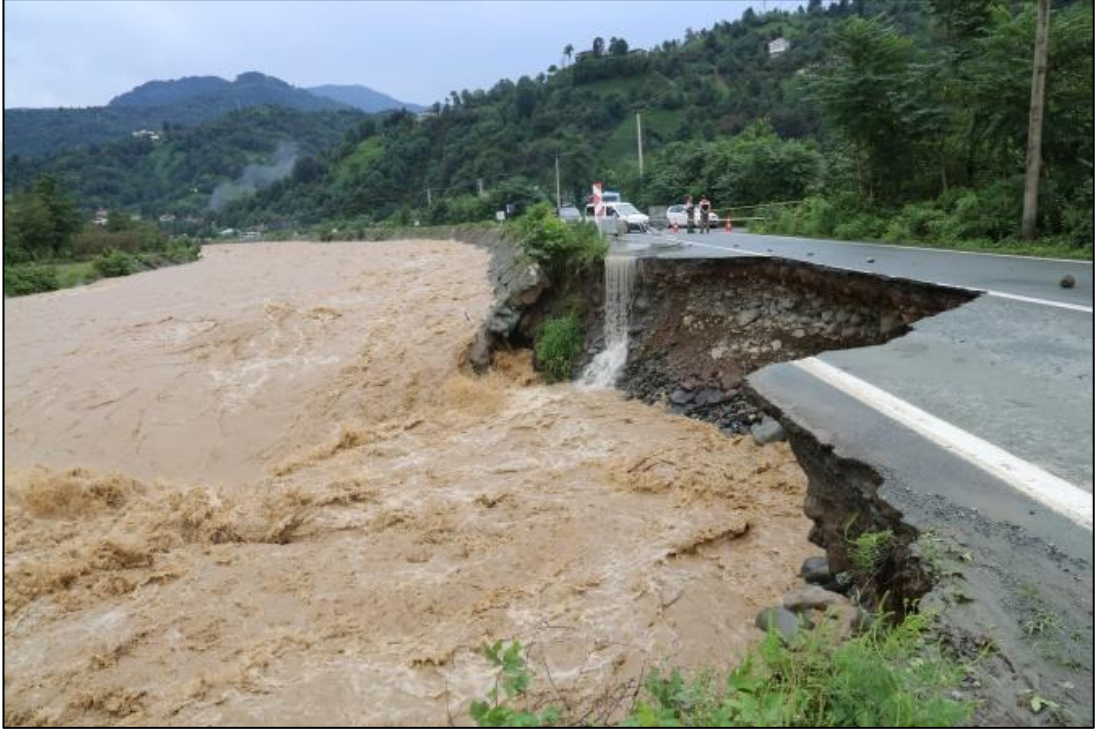
Fotoğraf 2.4: Jeomorfoloji Derneği çekiminden Kapisre Deresi selinin karayoluna yaptığı tahribat.

Şiddetli akışın ve beraberinde taşıdığı rüsubatın akarsu yatağına ve çarpma yamaçlarına yaptığı tahribat, akarsu kenarında bulunan yol, mesken ve yamaçlarda ciddi hasarlar, kopmalar ve çökmelerle sonuçlanmıştır (Fotoğraf 2.4).

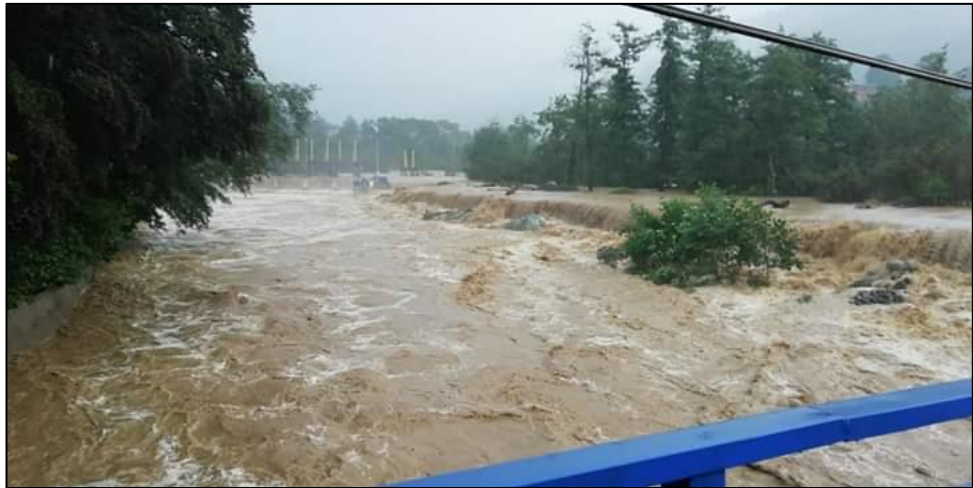
Fotoğraf 2.5: Arhavi 28.09.2019 Kapisre Çayı seline yol seviyesine çıkan akarsu tahribatı.

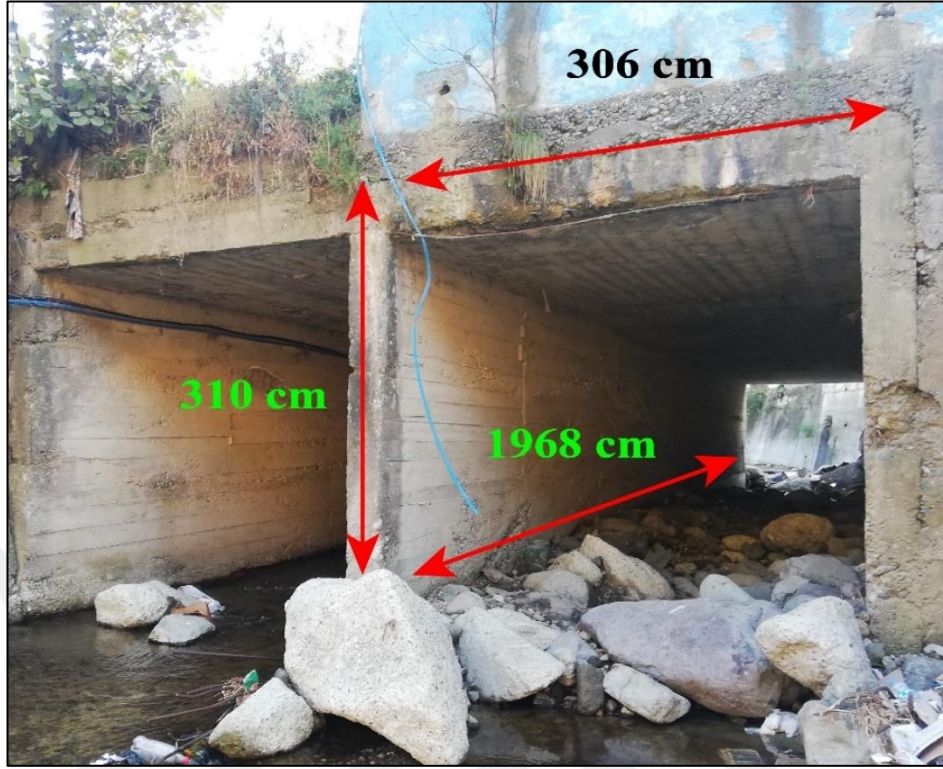
Fotoğraf 2.9: Hopa Çayı üzerinde bulunan 6. menfez ve boyutları.

- Sel ve taşkınları önlemek amacıyla yüzeysel akışa geçen su miktarının azaltılması veya lag time'in arttırılması için, özellikle yukarı çığırlarda ve yatak kenarı erozyonunu önlemek için Hopa Çayı'nın yamaçlarına bitki örtüsünü arttırıcı önlemler alınmalıdır. Ağaçlandırma çalışmaları yapılarak zeminin tutuculuğu sağlanmalı ve infiltrasyon arttırılmalıdır. Su kapanı, bent gibi akış engelleme sistemleri yapılmalıdır. Hopa Çayı'nın Karadeniz'e döküldüğü düzlük alanda meskenlerin ve karayolunun set gibi engellediği akarsu kollarının akışını engellemek için bu alanlardaki menfezlerin sayısı ve boyutları arttırılmalıdır .

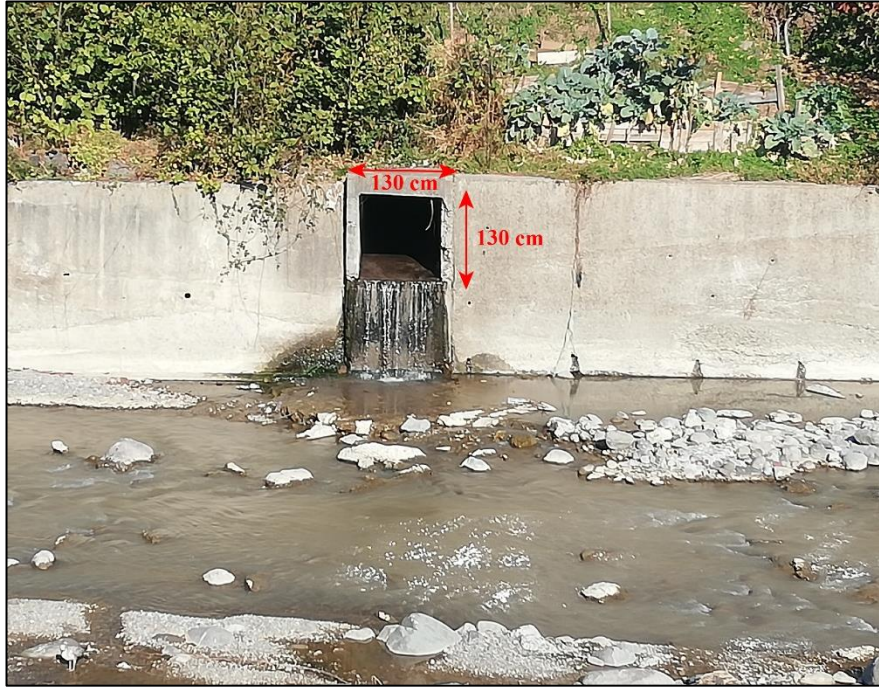
Fotoğraf 2.10: Hopa Çayı üzerinde bulunan 2. menfez ve boyutları.

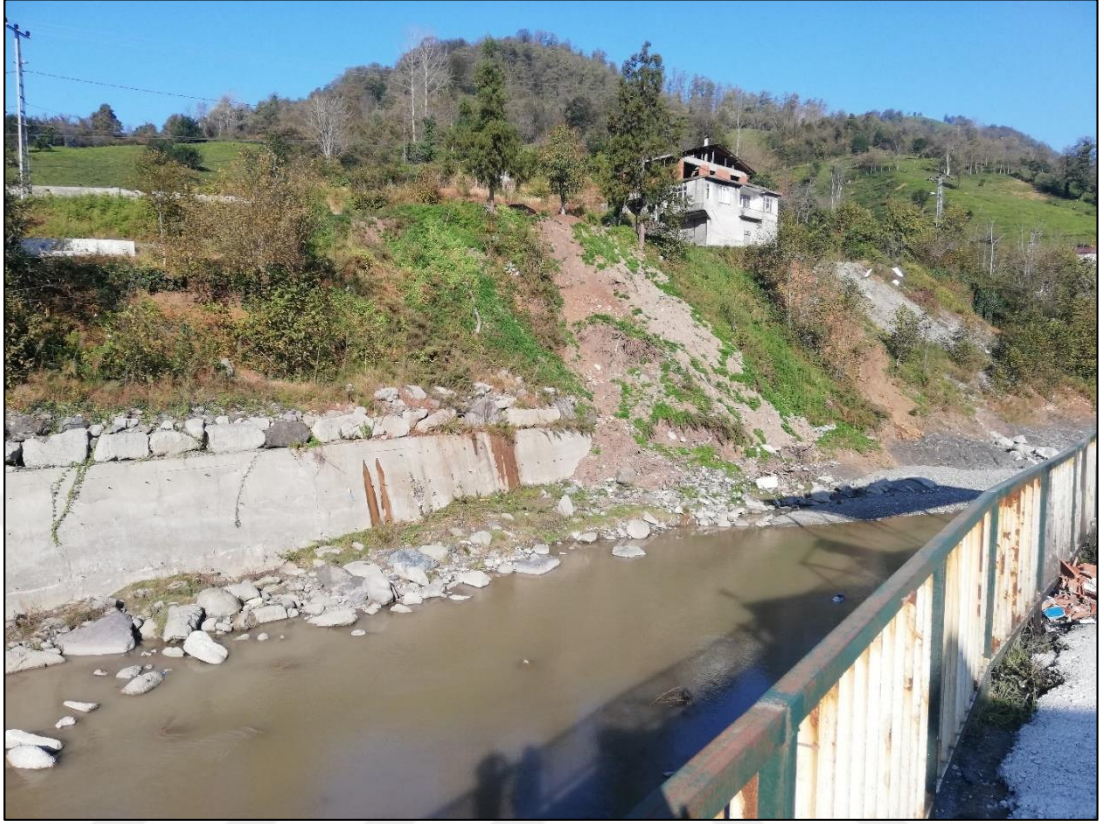
Fotoğraf 3.1: Hopa Çayı çarpma yamacında gerçekleşmiş akma ve yerleşimler.

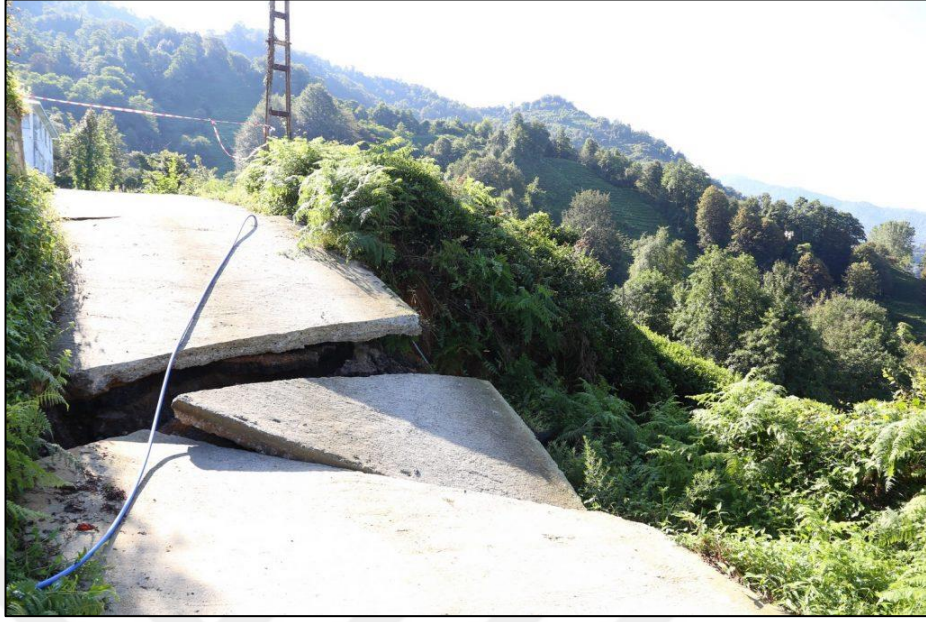
Fotoğraf 3.2: Sel sonrası gerçekleşen kütle hareketiyle köy yolu tahribata uğradı.

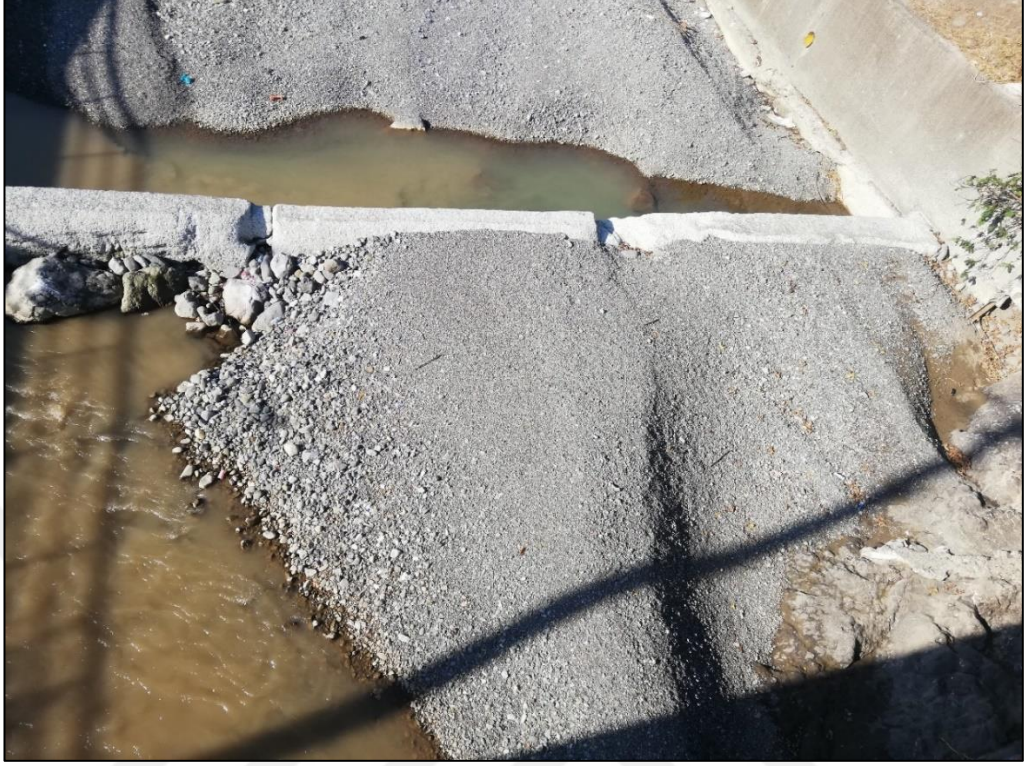
Fotoğraf 3.4: Hopa Çayında sel karakterli güçlü akışın getirdiği çakıllar.

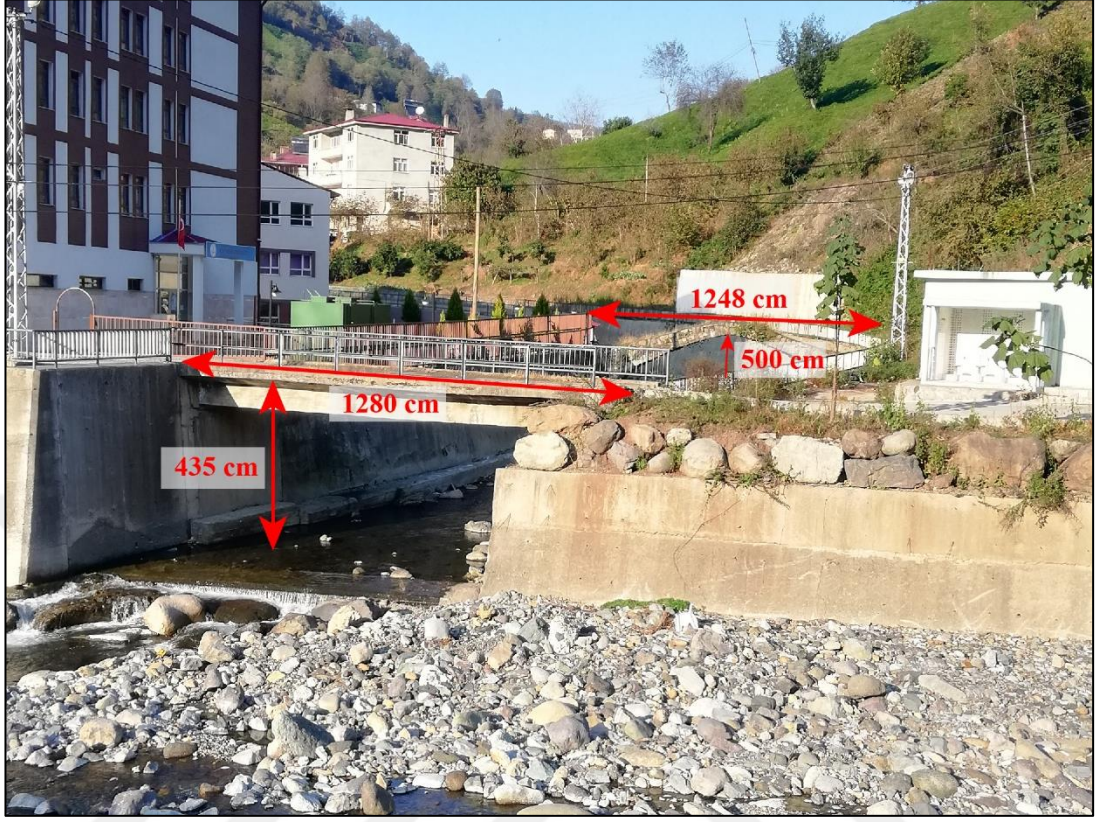
Fotoğraf 3.6: Hopa Yoldere Köyünde arka arkaya eski ve yeni köprü arasındaki fark.

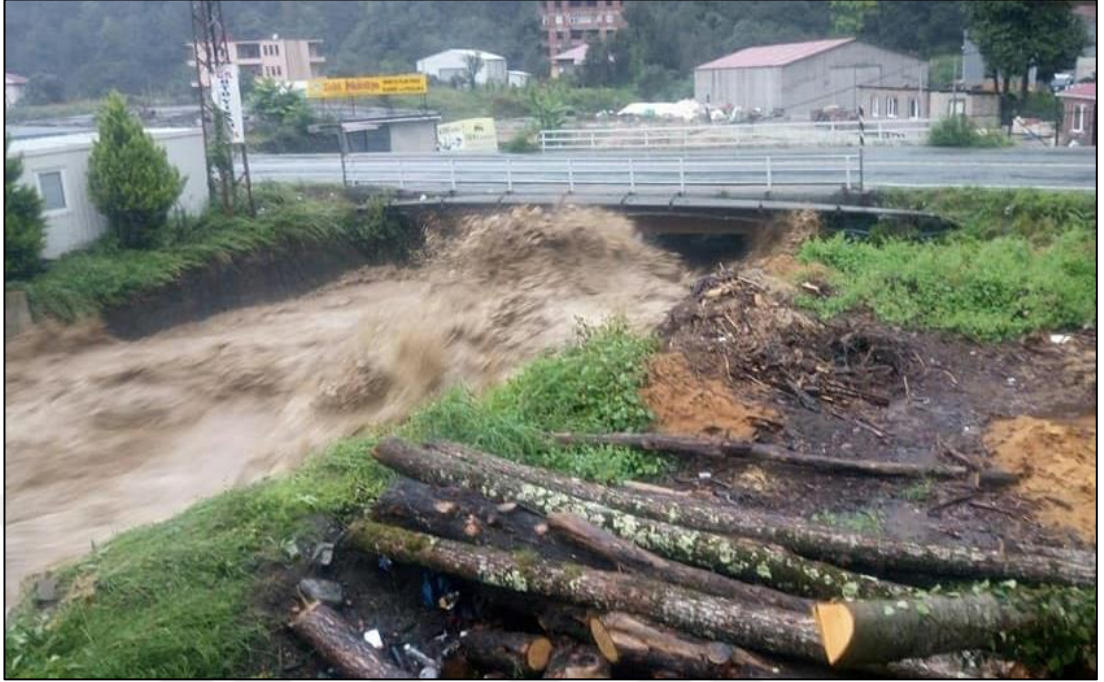
Fotoğraf 3.7 Hopa Çayı selinde akışın köprüye yaptığı tahribat.

Uygun olmayan köprü ve menfezler hasara uğramanın yanı sıra dar bir kanal oluşturarak akarsuyun şiddetlenmesinde yardımcı rol oynamaktadırlar.
