**İÇME SUYU DAĞITIM SİSTEMLERİNDE BİNA (SERVİS)  
BAĞLANTILARINDA MEYDANA GELEN ARIZALARIN ANALİZİ**

**YÜKSEK LİSANS TEZİ**  
**İNŞAAT MÜHENDİSLİĞİ ANABİLİM DALI**

**HAZİRAN – 2017**

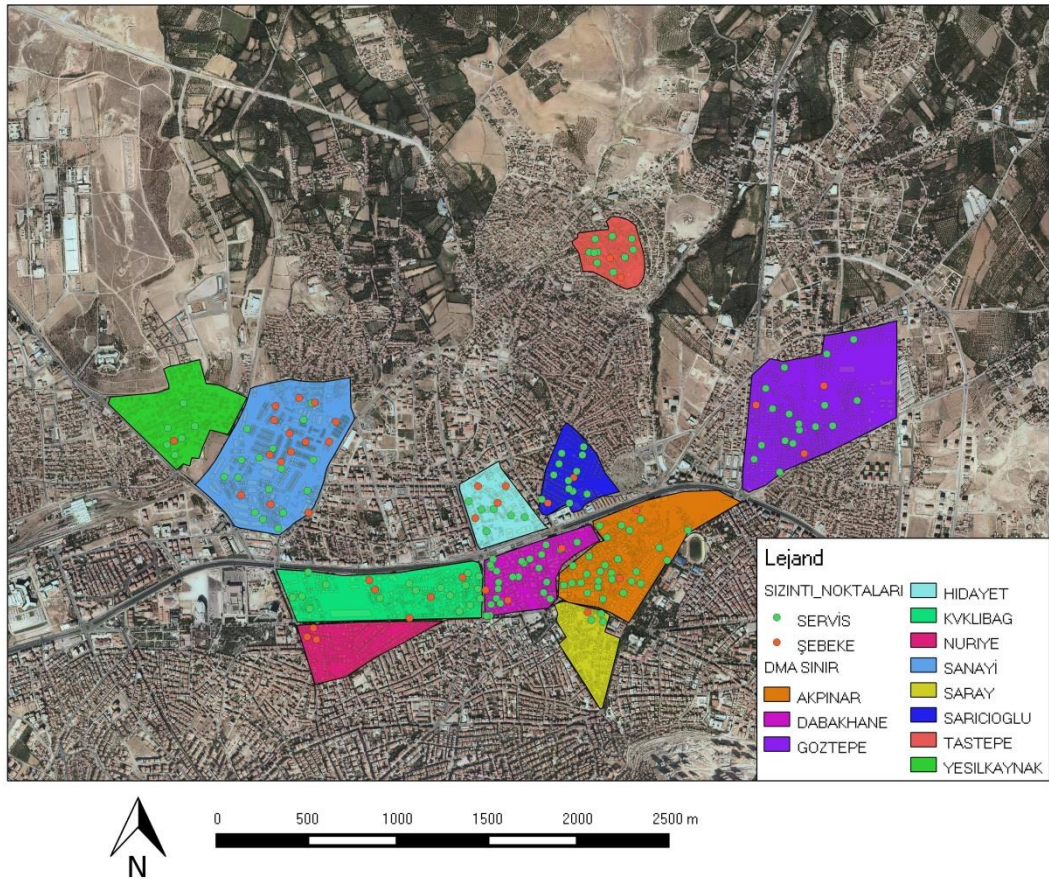
Şekil 7.4 Her Bir Alt Ölçüm Bölgesinde Tespit Edilen Sızıntıların Sayısal Harita Üzerinde Dağılımı (MASKİ, 2017)

de analiz aşamasına dahil edilmesine karar verilmiştir, çünkü aktif sızıntı kontrolü dinamik bir süreçtir ve hiç bitmez. Bir defa tarama yapıp, yerüstüne çıkmayan sızıntıların tespitinin ve tamiratının yapılması o bölgede çalışmanın bittiği anlamına gelmemektedir. Bu süreç “7.4 İzole Edilmiş Alt Ölçüm Bölgelerinde Basınç-Abone Arızası İlişkisi” başlığında daha detaylı açıklanacaktır. Sonuç olarak, analize geçildiği esnada mevcut bulunan bütün kayıtların analiz aşamasına dahil edilmesine karar verilmiştir.

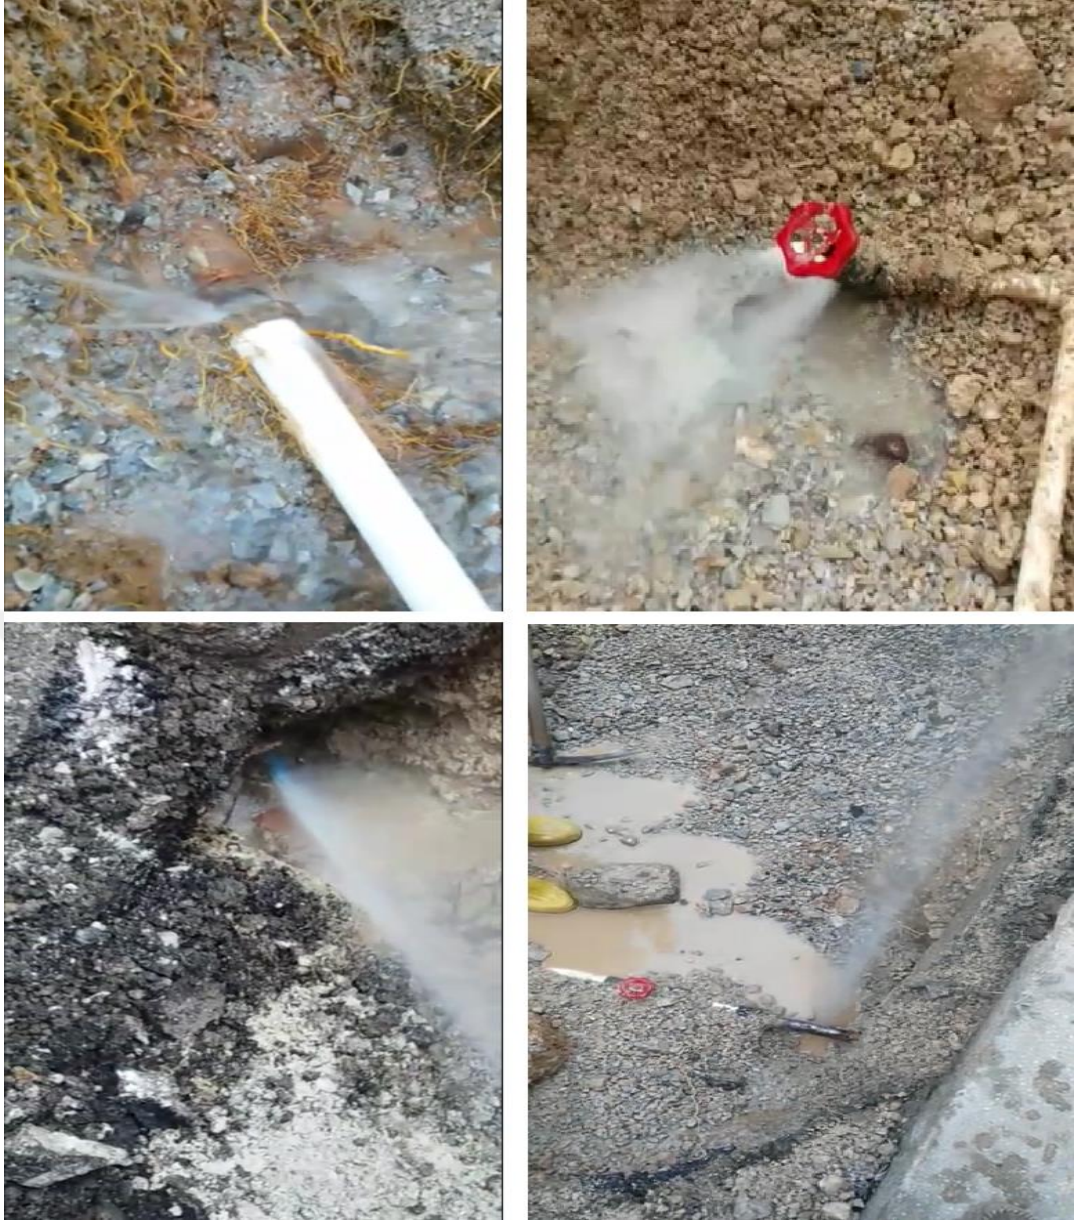
Şekil 7.5 Sahada Sızıntı Tespiti Çalışmaları (MASKİ, 2017)

Çalışma alanında sahada yapılan denetimlerde tespit edilen sızıntılara ait saha görüntüleri Şekil 7.5’te gösterilmiştir. Saha fotoğraflarından da görüldüğü gibi tespit edilen sızıntılar genelde bina bağlantı noktasındadır.

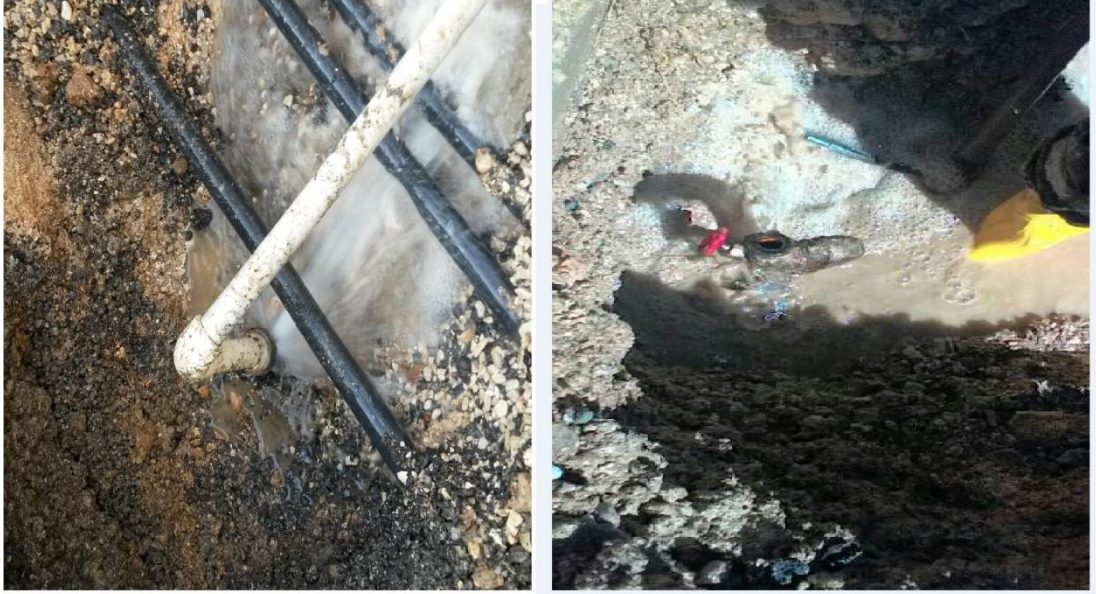
Şekil 7.14 Sızıntı Noktalarına ait Görüntüler (MASKİ, 2017)

Malzeme kalitesi; sadece su şebekelerinde değil hemen hemen her türlü mühendislik tasarımında en ön sıralarda göz önünde bulundurulması gereken parametrelerden biridir. Pilot çalışmanın yapıldığı bölgelerde su şebekesinin döşendiği yıllarda servis bağlantıları için kullanılan malzemeler çoğunlukla galvaniz borular olmuştur. Bu malzemeler, normal şartlar altında performans açısından çok sıkıntı vermeseler de, zorlayıcı etkenlere (basınç dalgalanması, sıcaklık değişikliği, erozyon, korozyon, vb.) maruz kaldıklarında gerek yaşlarından ötürü gerekse de üretildikleri yıllardaki teknolojiye göre iyi performans verememektedirler. Yine bağlantı noktalarında kullanılan parçalar da uygun malzeme seçilmemesinden kaynaklı olarak birkaç yıl içerisinde iş göremez hale gelmektedirler (Şekil 7.14).
