# **İKLİM DEĞİŞİKLİĞİNİN TARİHİ YAPILAR ÜZERİNDEKİ ETKİSİ**

**Merve KALENDER**

**YÜKSEK LİSANS TEZİ**

**GAZİANTEP - 2023**

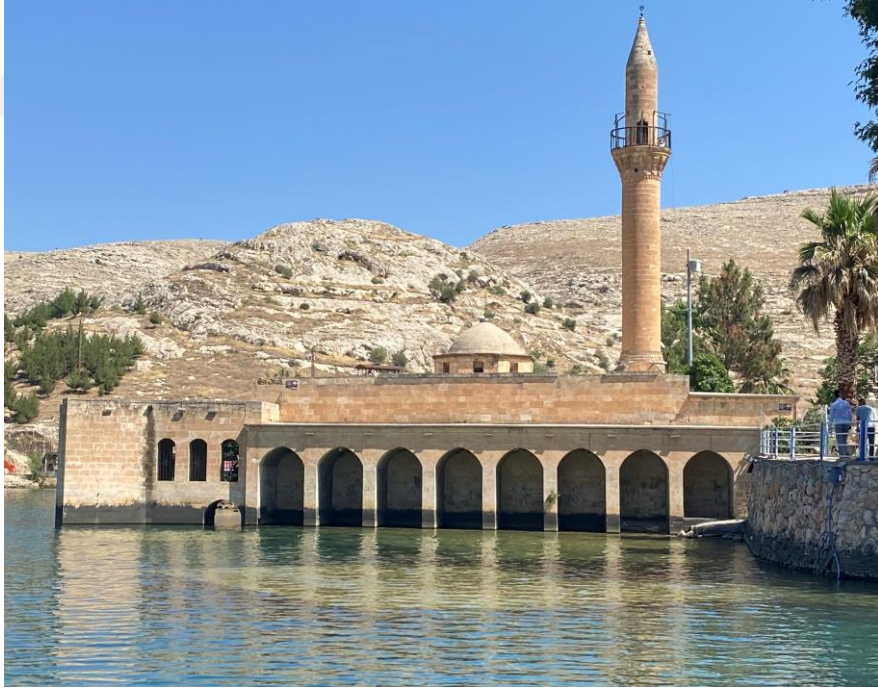
Bugün Halfeti’de bulunan tek anıtsal yapı olma özelliği taşıyan Ulu Camii’nin mescid ve türbe kısmı sular altında kalmıştır (Topalan, 2016). Konum itibariyle baraj gölüne en yakın olan yapı, zaman zaman su seviyesinin yükselmesi ile 50 cm ile 1 metre arasında tamamen sular içinde kalmaktadır. Yapının temelleri ise tamamen sular altındadır. Şekil 4.14’te sular yükselmeden önce, Şekil 4.15’te ise sular henüz yükselmişken çekilen camiinin güney cephesinin fotoğrafları yer almaktadır. Su tutulduktan 11 yıl sonra aynı cepheye ait fotoğraf incelendiğinde, yapının sürekli suya maruz kaldığı alt kısımlarda siyah kabuk oluşumu ve cephede kirlenmeler görülmektedir (Şekil 4.16). Şekil 4.17’de 2022 yılına ait fotoğraf ile bugünkü durumu incelendiğinde ise siyah kabuk oluşumunda ve taş cephe üzerindeki kirlenmelerde artış olduğu görülmektedir. Ayrıca eyvanın iç kısmında bulunan duvarlarda da kirlenmelerin olduğu gözlenmektedir.

**Şekil 4.17.** 2022 Yılında Halfeti Ulu Camii'nin Güney Cephesi

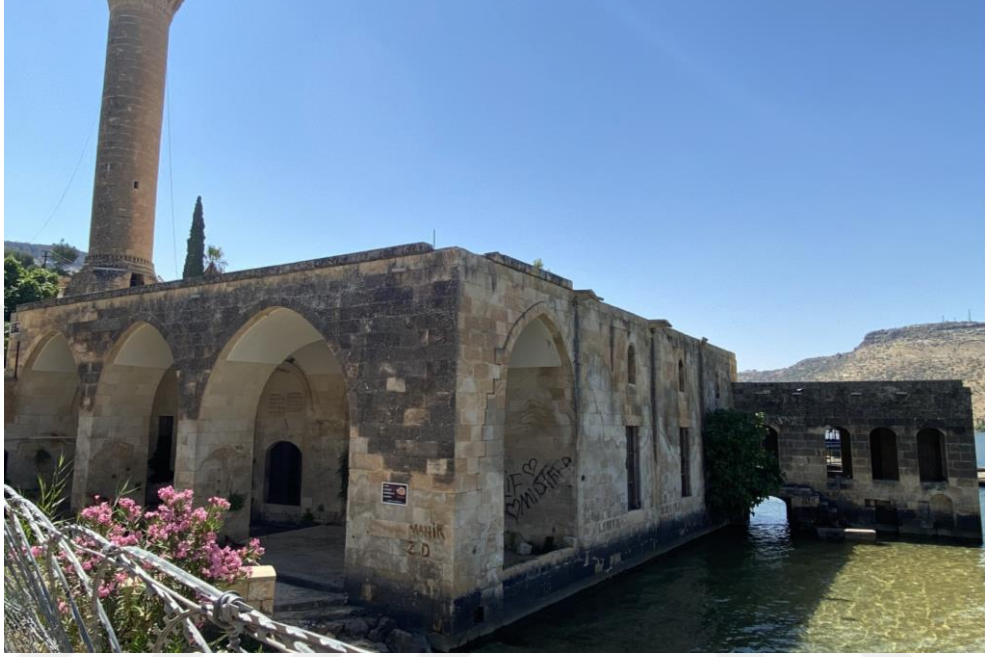
**Şekil 4.22.** 2022 Yılında Halfeti Ulu Camii'nin Batı Cephesi.

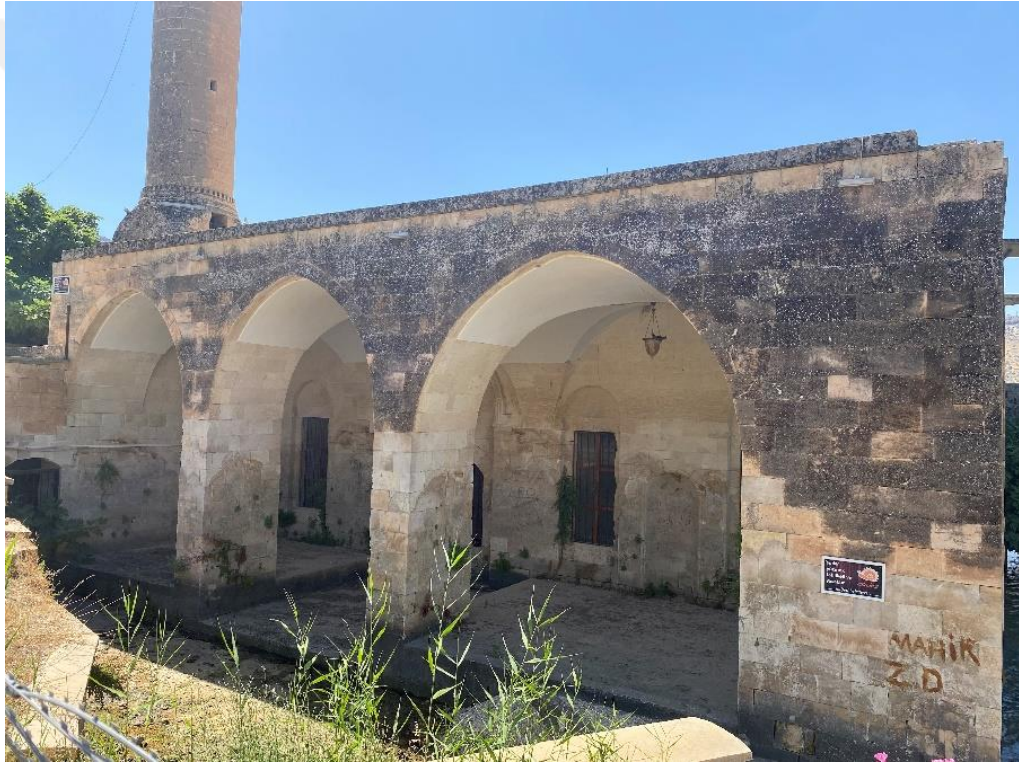
**Şekil 4.24.** 2022 Yılında Halfeti Ulu Camii'nin Kuzey Cephesi.

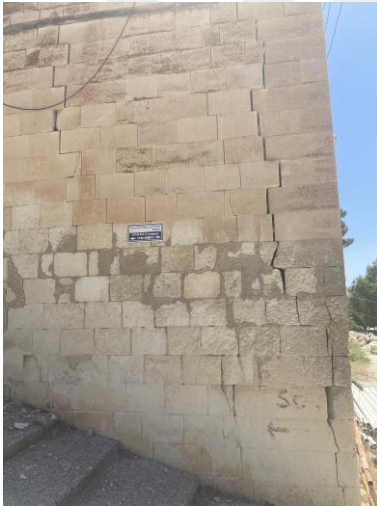
**Şekil 4.33.** 4 Numaralı Yapıda Yapısal Çatlak.

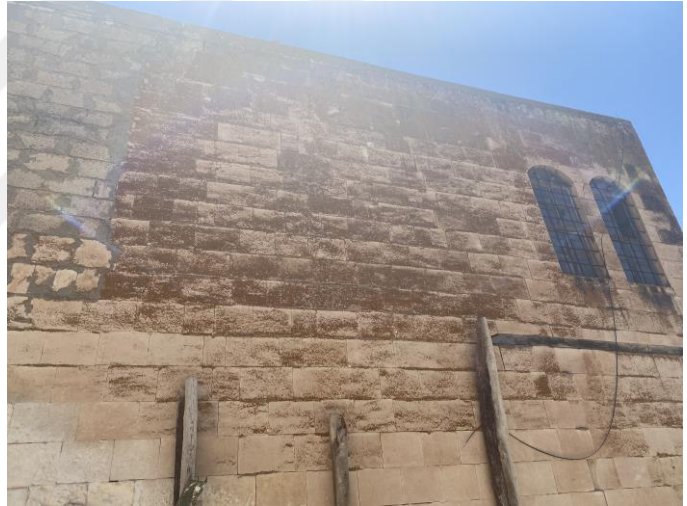
**Şekil 4.34.** 4 Numaralı Yapıda Liken Oluşumu.

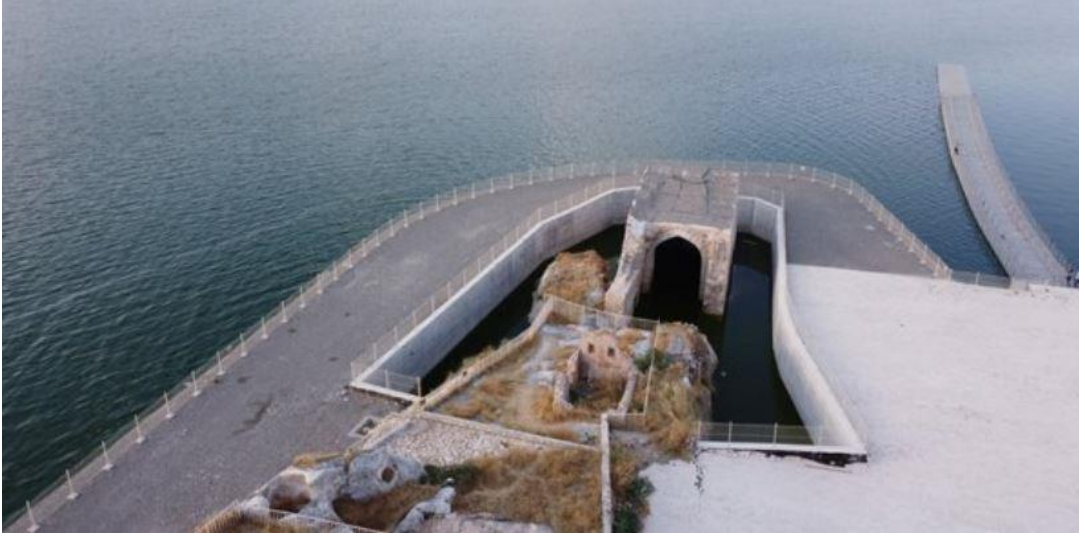
**Şekil 4.68.** Beton Bariyerlerden Su Sızması Sonucu Sular Altında Kalan Küçük Saray.  
**Kaynak:** Aslan, 2020.

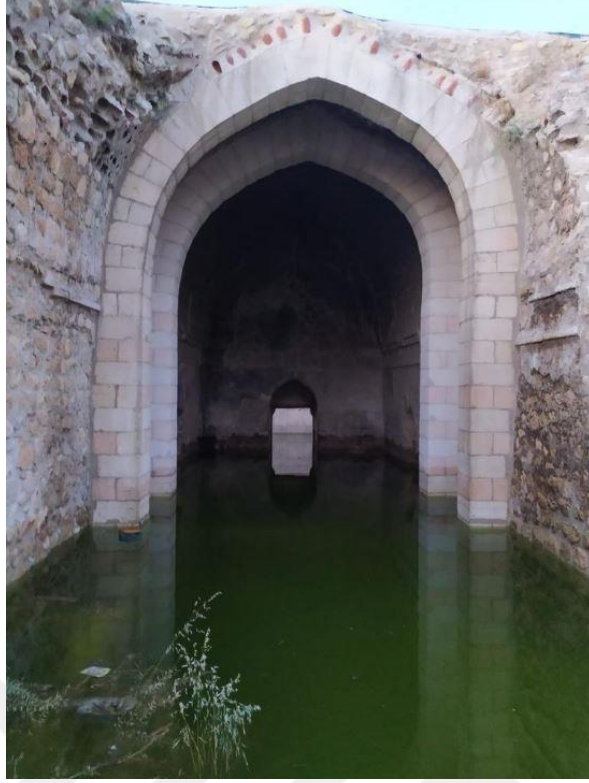
**Şekil 4.69.** Beton Bariyerlerden Su Sızması Sonucu Sular Altında Kalan Küçük Saray.
