**İNSANSIZ HAVA ARACI (İHA) İLE  
YOL ÜSTYAPI BOZULMALARININ TESPİTİ**

**YÜKSEK LİSANS TEZİ**

**İNŞAAT MÜHENDİSLİĞİ ANABİLİM DALI**

**Haziran 2024**

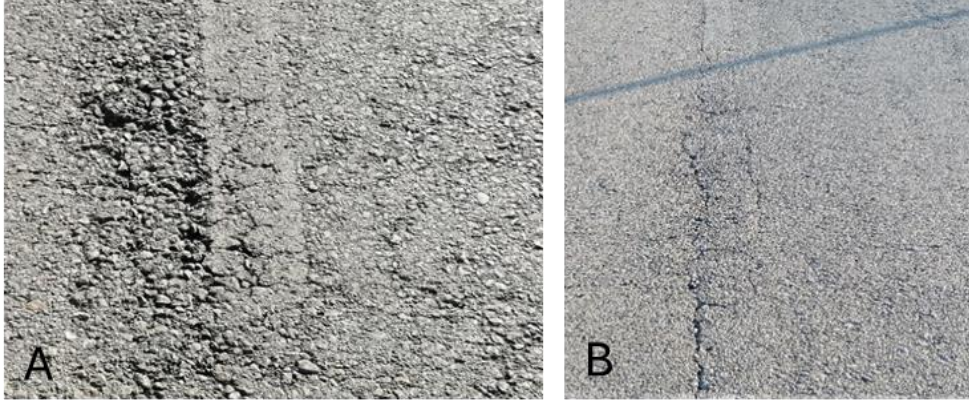
**Resim 3.7** Yol bozulmaları; A) Ayrışma - Yüksek şiddetli, B) Enine çatlak - Orta şiddetli

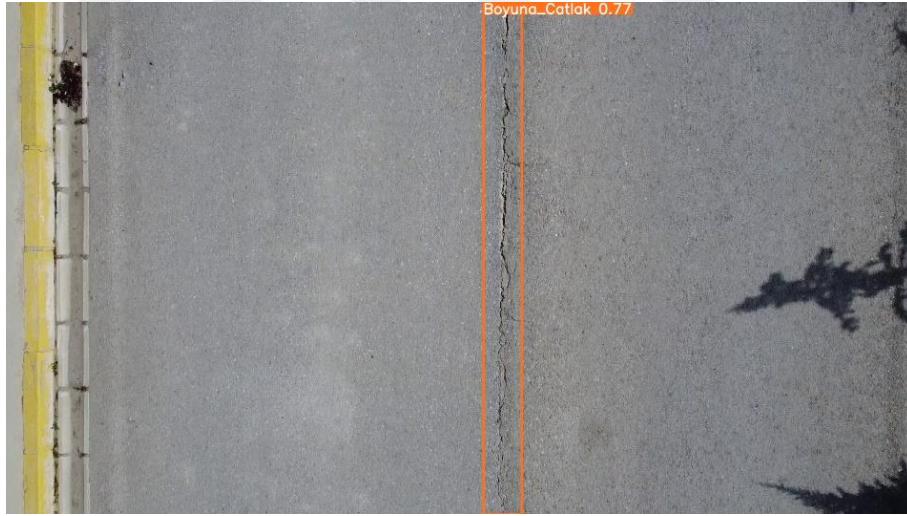
Resim 4.1 YoloV5s modeli örnek tespit görseli -1

YoloV5s derin öğrenme modeli kullanılarak yapılan eğitimlerde tespit edilen kaplama hasarları tespitlerinin örnekleri aşağıda gösterilmiştir. Resim 4.1’de YoloV5s modeli ile tespit edilen boyuna çatlak bozulması verilmiştir.

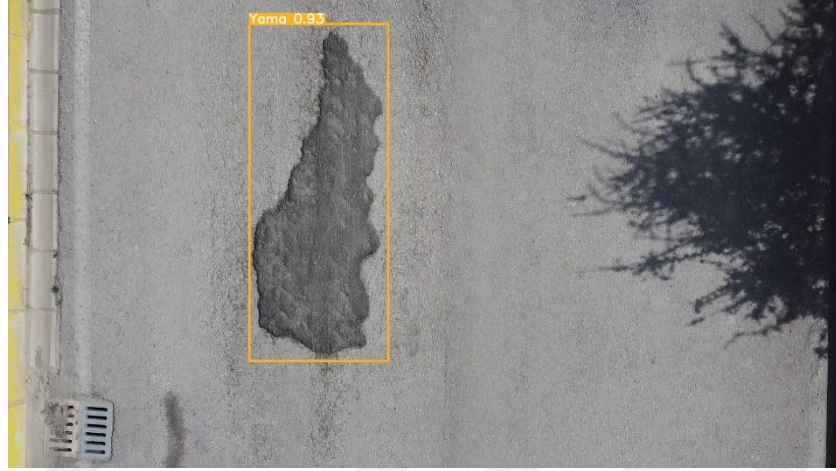
**Resim 4.2** YoloV5s modeli örnek tespit görseli -2

Resim 4.2’de YoloV5s modelinin tespit ettiği yama görüntüsü verilmiştir.

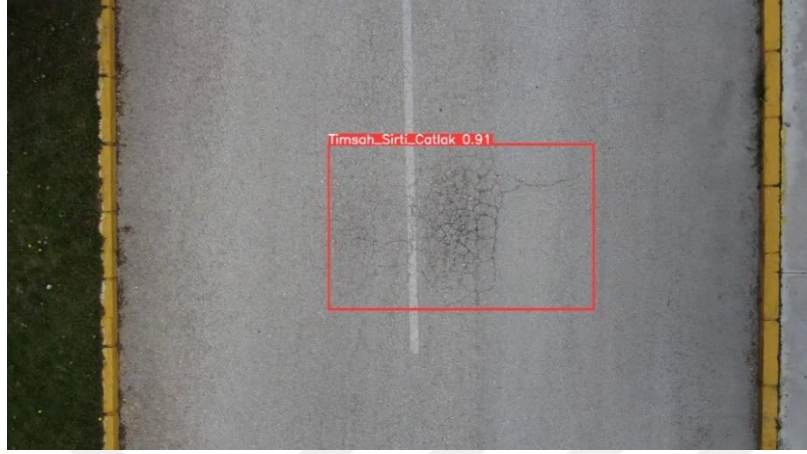
**Resim 4.4** YoloV5s modeli örnek tespit görseli -4

YoloV5s modelinin timsah sırtı çatlağı 0,91 doğruluk oranında tespit ettiği örnek görüntü Resim 4.4'te verilmiştir.

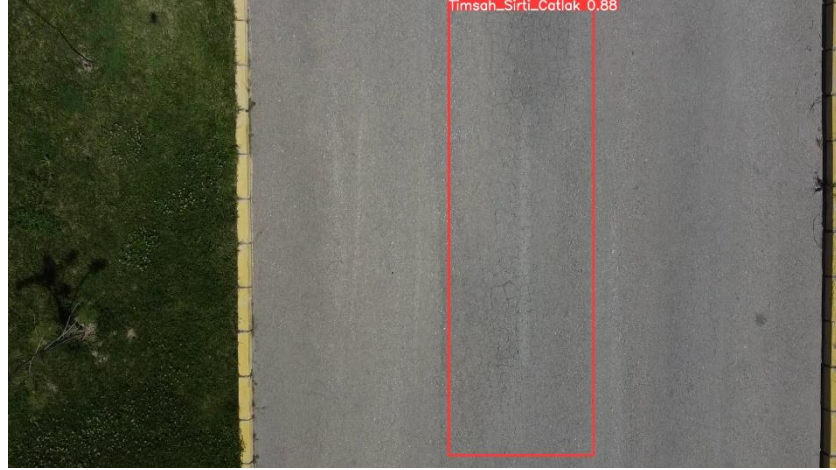
**Resim 4.6** YoloV5m modeli örnek tespit görseli -2

Resim 4.6'da YoloV5m modelinin tespit ettiği timsah sırtı çatlak bozulması verilmiştir.

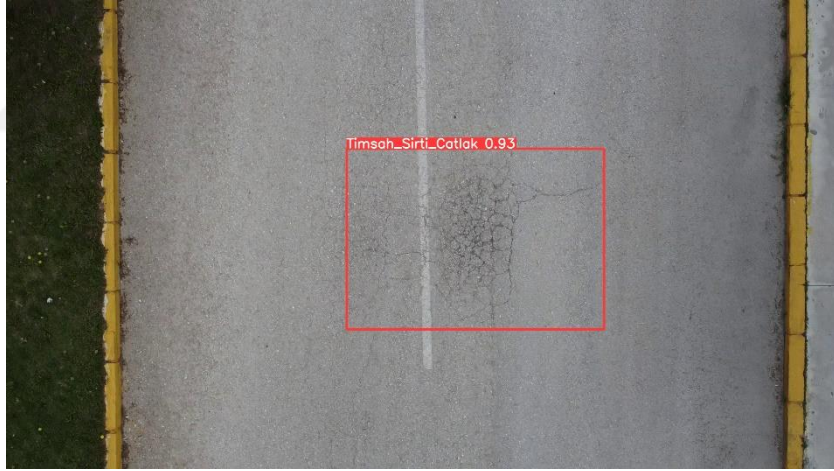
**Resim 4.8** YoloV5m modeli örnek tespit görseli -4

Resim 4.8’de YoloV5m modelinin tespit ettiği timsah sırtı çatlak bozulması verilmiştir

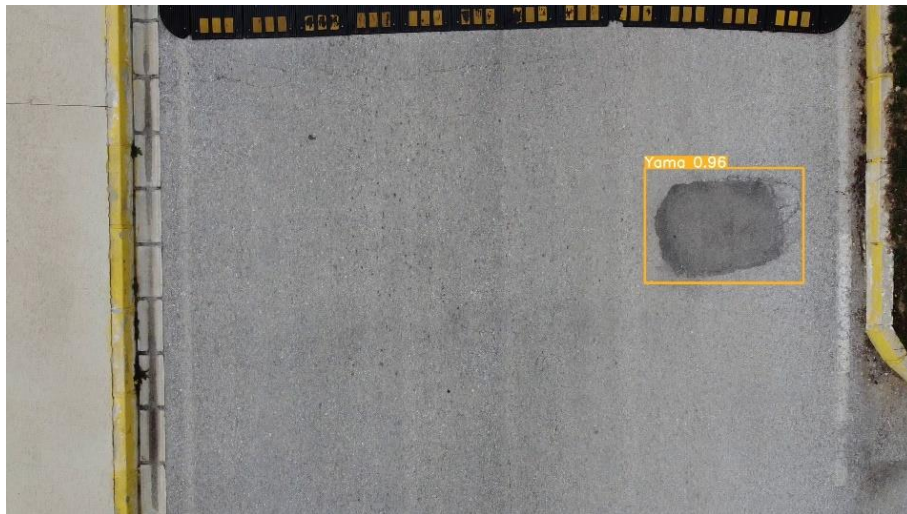
Resim 4.9 YoloV5x modeli örnek tespit görseli -1

Resim 4.9'da YoloV5x modelinin tespit ettiği yama bozulması verilmiştir

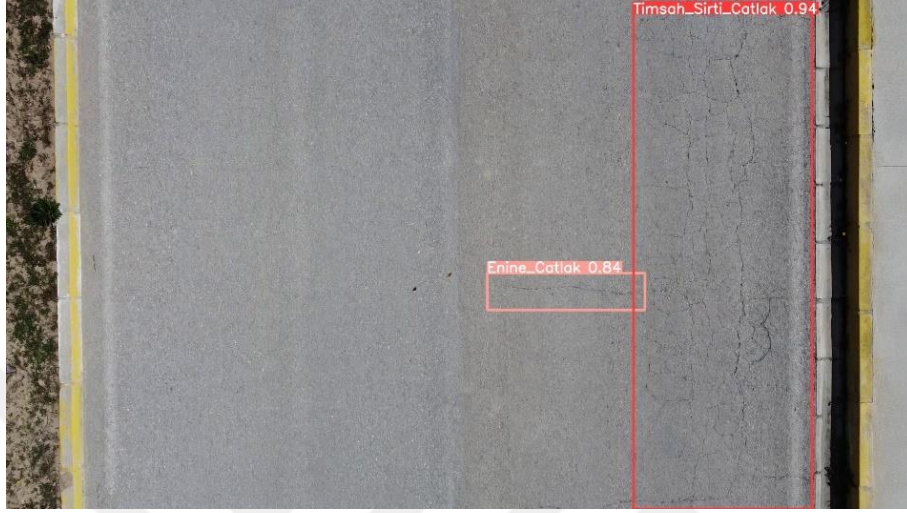
**Resim 4.10** YoloV5x modeli örnek tespit görseli -2

Resim 4.10’da YoloV5x modelinin tespit ettiği timsah sırtı çatlak ve enine çatlak bozulması verilmiştir
