**İŞ MAKİNELERİNDE HASAR ANALİZİ VE ÖNLEMİ**

**MAKİNE MÜHENDİSLİĞİ**

**YÜKSEK LİSANS**

**TEMMUZ 2018**

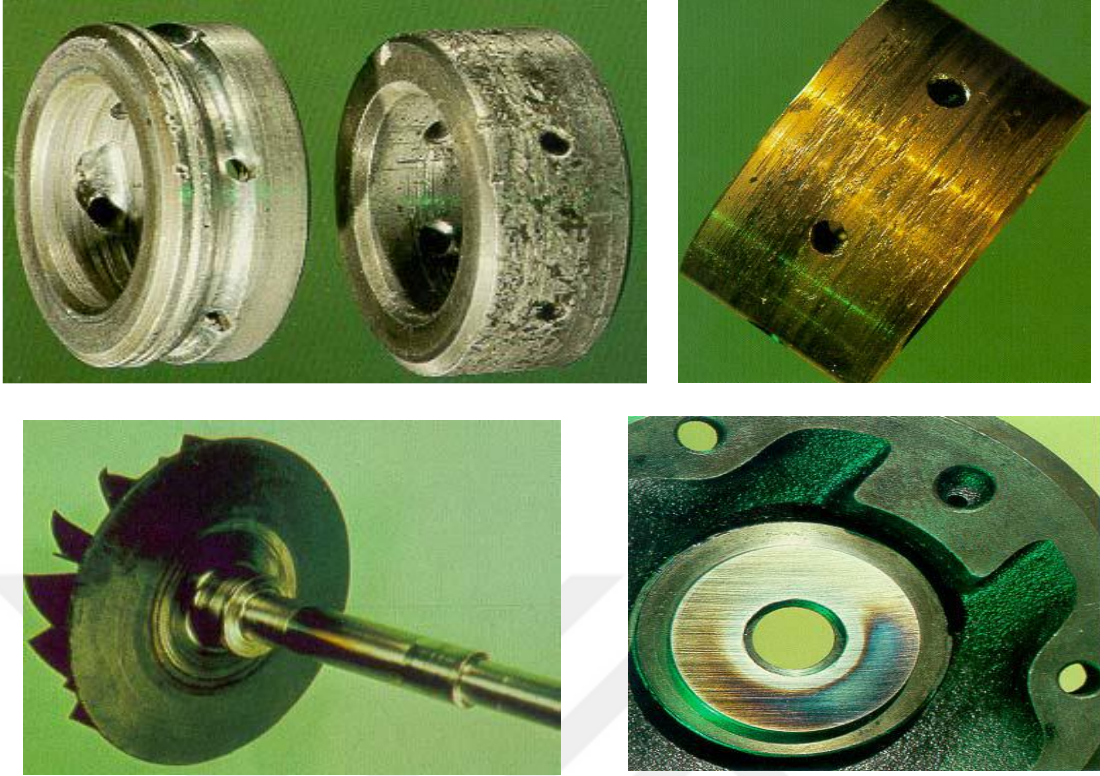
**Şekil 2.38.** a) Derin Çizikler ve yağlama delikleri hasarı, b) Eksik Yağlama sonucu yatak hasarı, c) Şaft üzerinde ısıdan kaynaklanan renk değişimi, d) Gezinti önleme halkasında renk değişimi (Komatsu 2007)

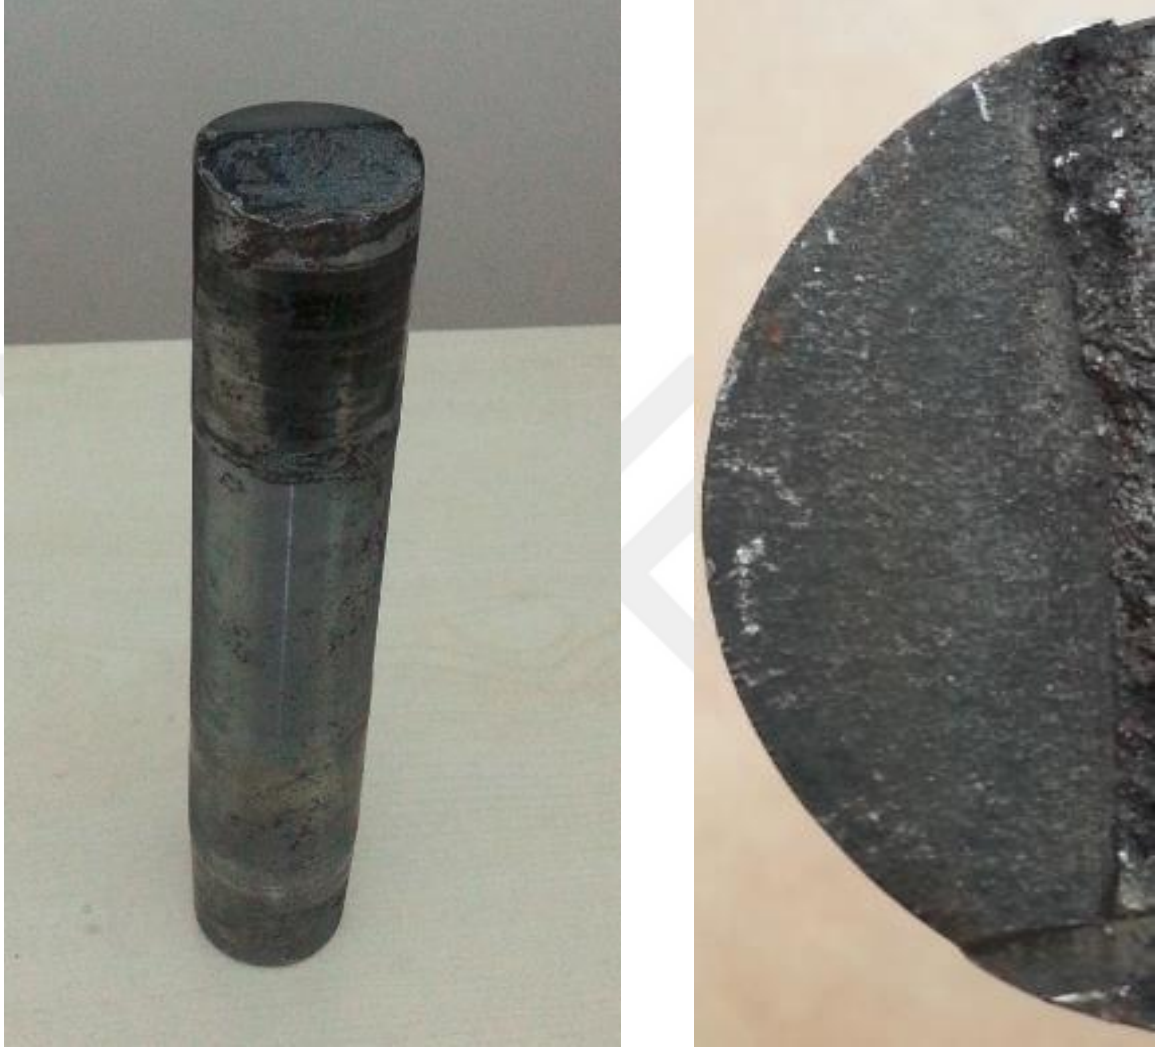
**Şekil 3.1.** Hasar Gören Perno ve Çatlak başlangıcı ve ilerleme yönü

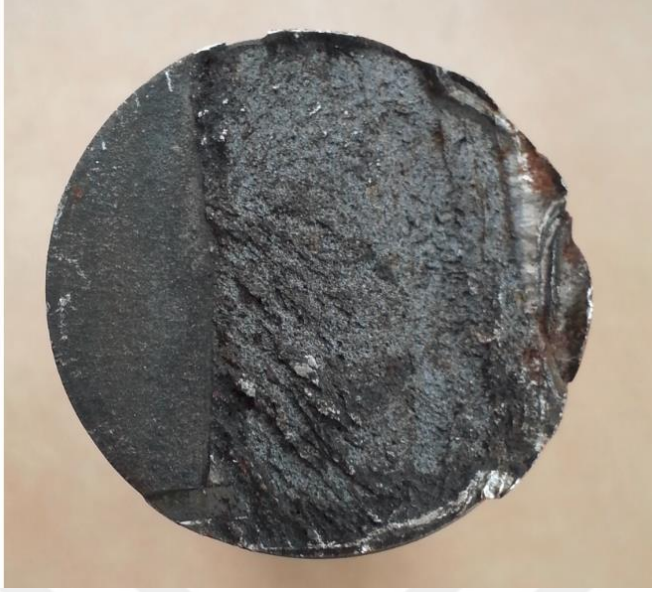
Şekil 3.2. Pernonun kırık yüzeyi

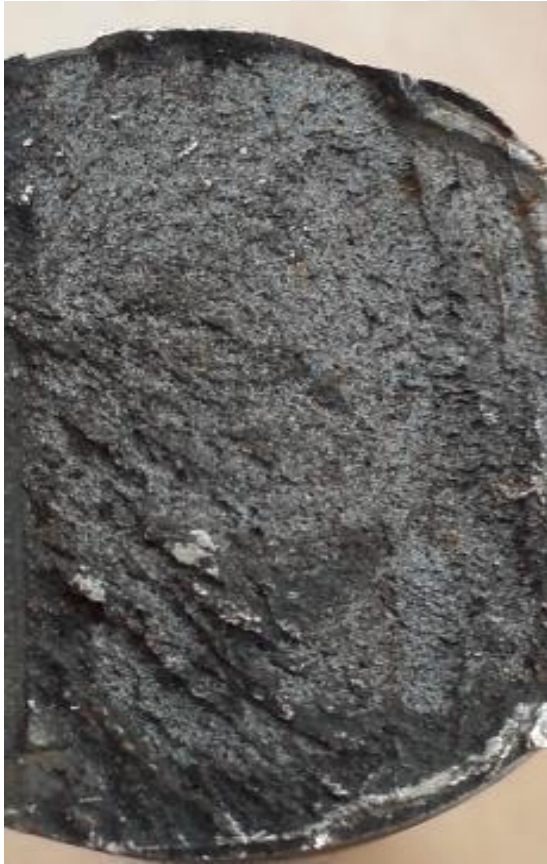
Şekil 3.3. Kırılma yüzeyi ve Kopma yüzeyi

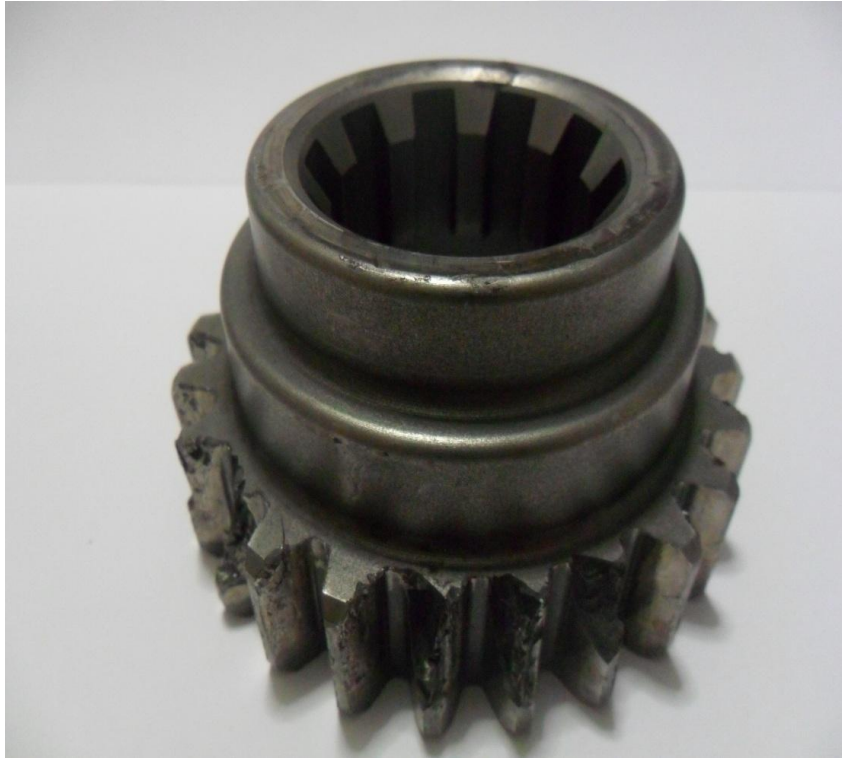
**Şekil 3.5.** Hasar görmüş dişli parçası

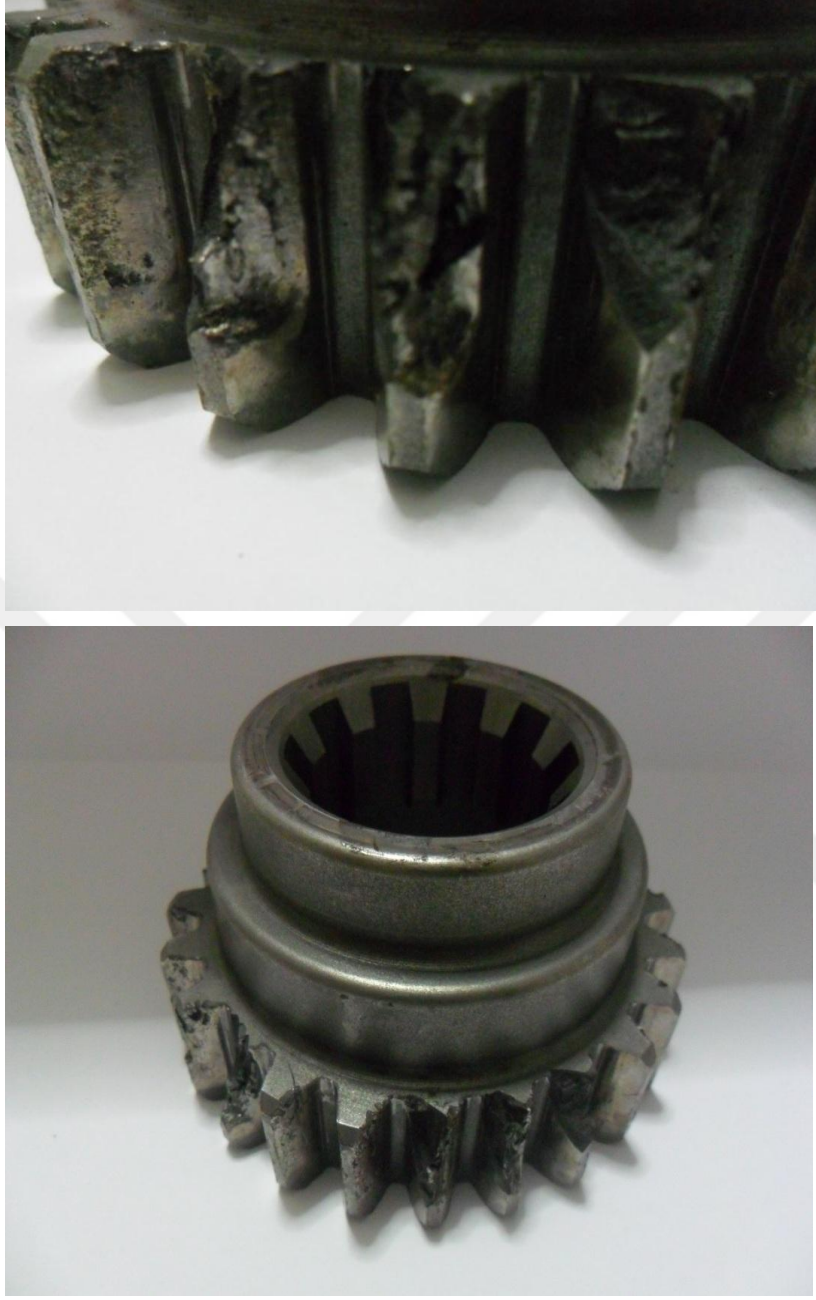
**Şekil 3.6.** Hasar görmüş dişli parçası ve kırık dişliler

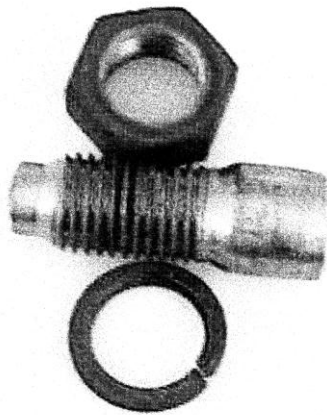
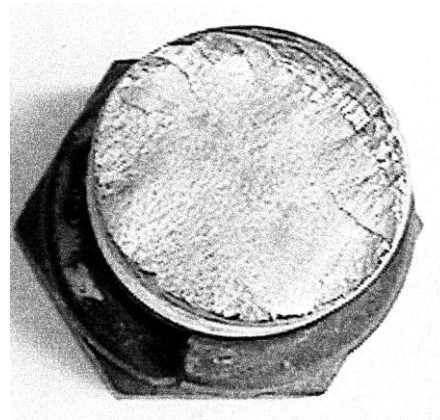
**Şekil 3.7.** Kırık civatanın genel görünümü ve kırık yüzeyi

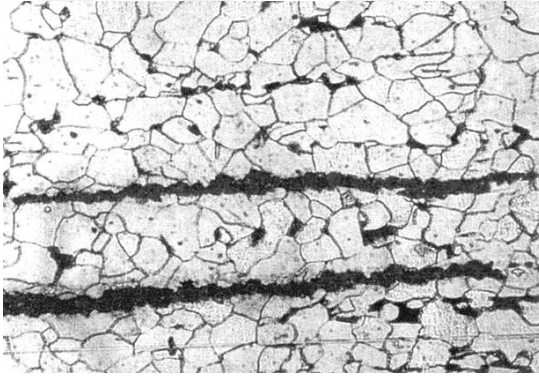
**Şekil 3.8.** Kırık cıvatanın dağlanmamış (100X)

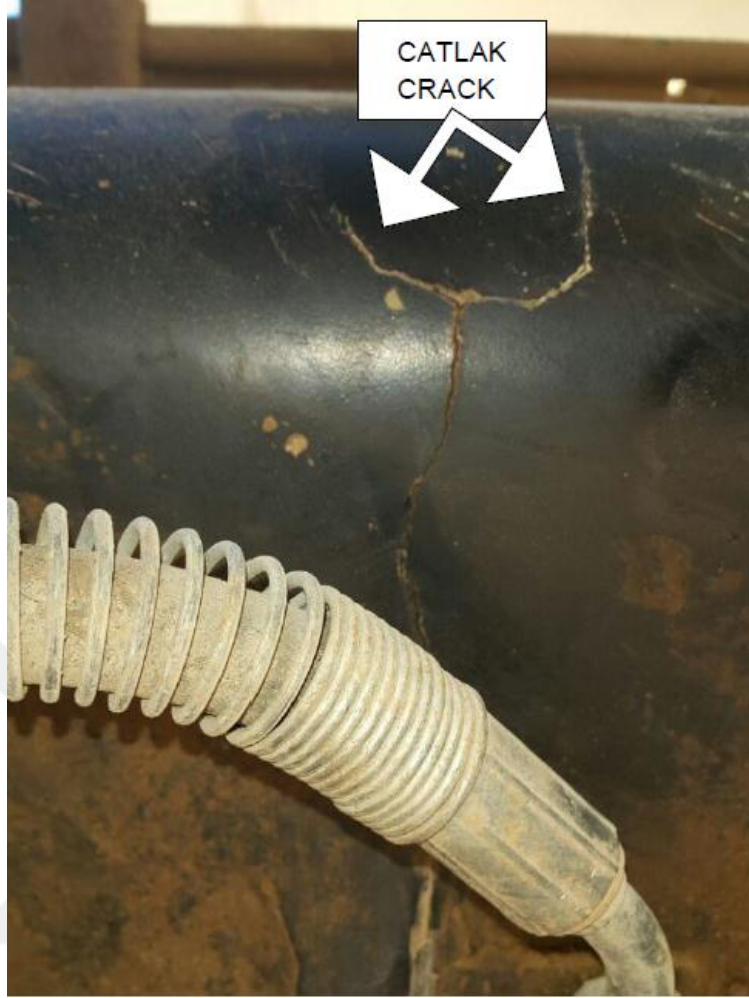
**Şekil 3.9.** Hidromek 140W iş makinesinin alt şase çatlak görünümü

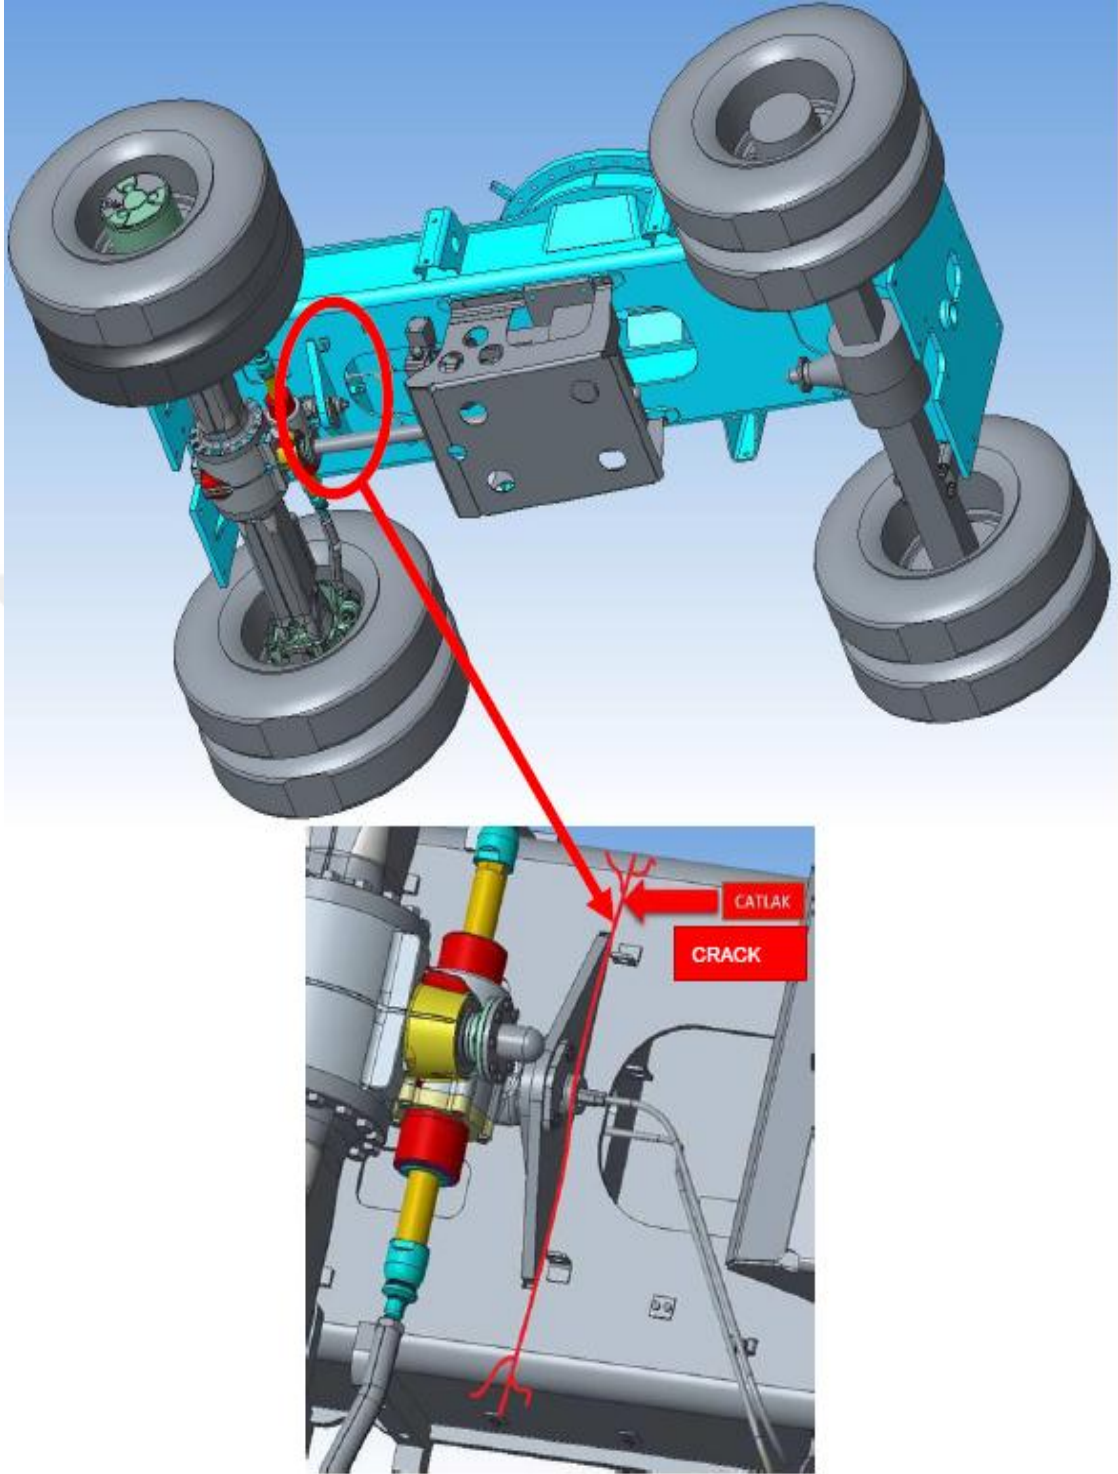
**Şekil 3.10.** Hidromek 140W iş makinesinin alt şase çatlak görünümü
