**YILDIZ TEKNİK ÜNİVERSİTESİ  
FEN BİLİMLERİ ENSTİTÜSÜ**

**İSTANBUL'DA RUM LİSELERİ VE  
IOAKIMION RUM KIZ LİSESİ RESTORASYON PROJESİ**

**YÜKSEK LİSANS TEZİ**

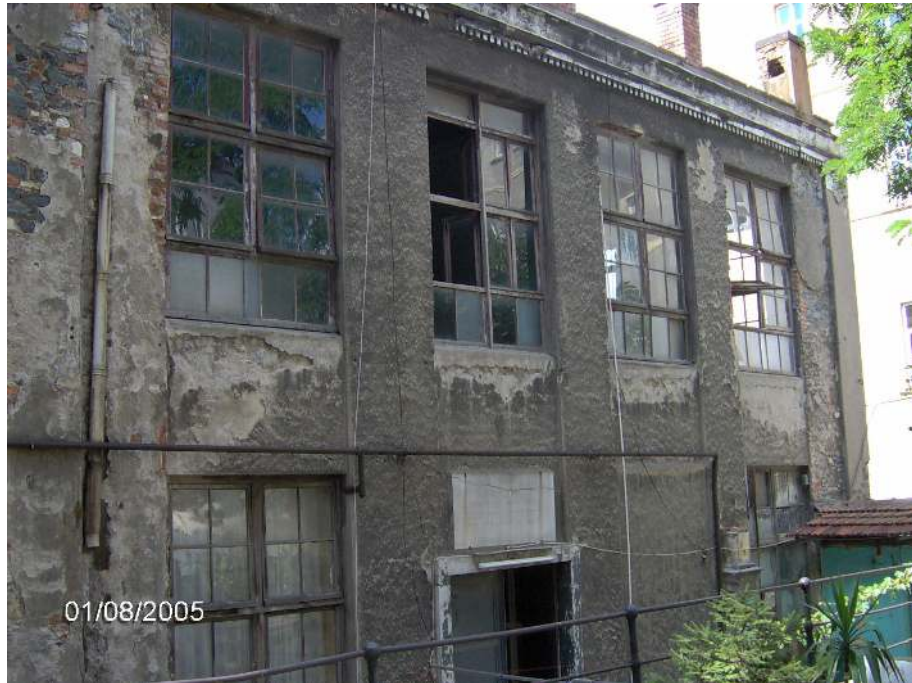
Şekil 4.11 Kuzeydoğu Cephesi'nde görülen sıva dökülmeleri ve bozulmalar

lıdır.+1.20 kotuna kadar gelen taş yüzeyde ciddi bir temizlik gerektirmektedir. İkinci katın yer yer kalan çimento sıvası tamamen sökülerek yerine binanın daha uzun dayanması ve sıhhatleştirilmesi adına kireç sıva ve daha sonra da kireç badana yapılmalıdır. Ayrıca binanın dış cephe doğramaları da iyi durumda değildir ve özgün detaylar da yeniden yapılmalıdır.

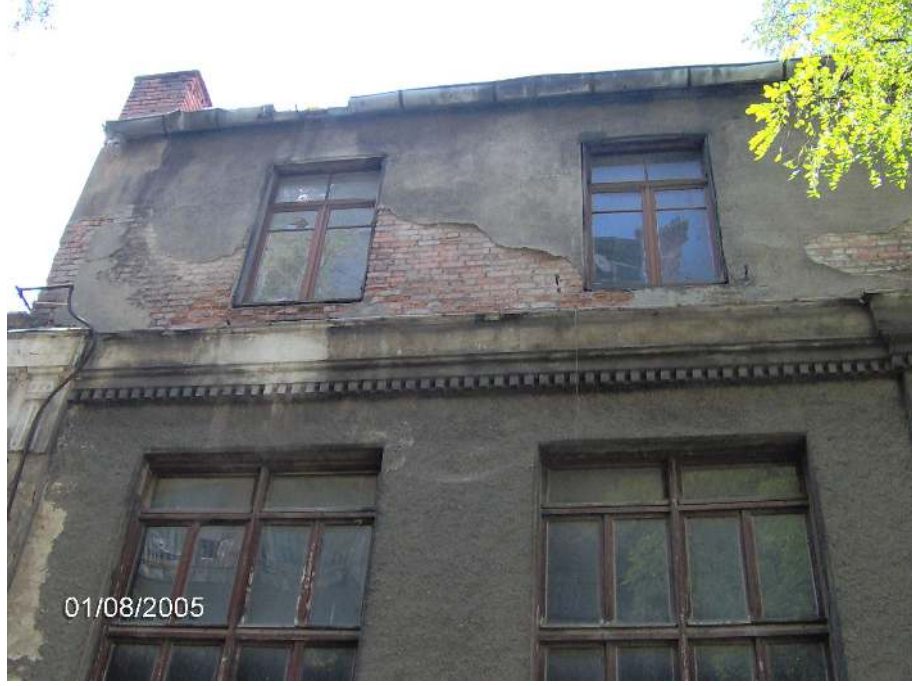
Şekil 4.12 Kuzeydoğu Cephesi, ek çimento sıva yapılan bölgeler.ç

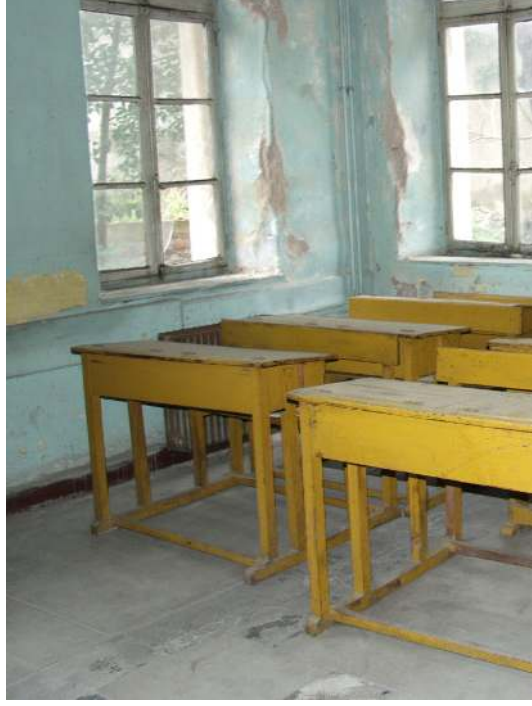
Mekanın, sadece Güneydoğu Cephesi'ne bakan duvarının iç yüzeyinde yer yer kırılmış, kopmuş ahşap koltuk silmesi bulunur (Şekil 6.22). Bütününe bakıldığında başka çok fazla iz olmamasından dolayı koltuk silmesinin mevcudiyetinin tarihi belirlenememekte ve özgün kabul edilmemektedir.

Şekil 6.21 Z01 sınıf mekanında görülen ahşap koltuk silmesi.

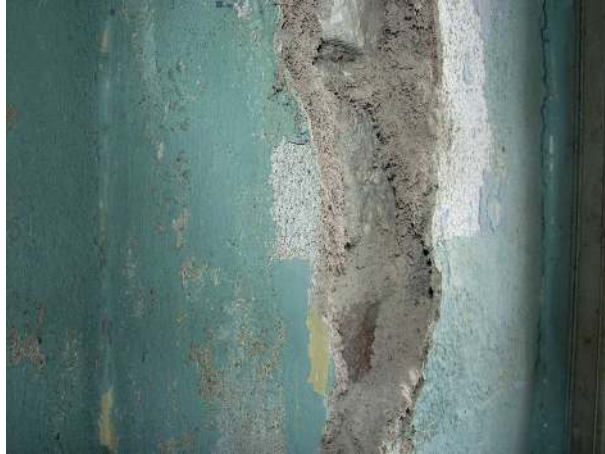
Mekanın özellikle dış duvarlarının iç kısmında sıva dökülmeleri, sıva çatlakları ve ciddi strüktürel hasarlara rastlanmaktadır.

Bu malzeme kayıpları sonucunda binanın Güneydoğu Cephesi'ne bakan köşe noktalarının taş olduğu açıkça gözlenmektedir (Şekil 6.23).

Şekil 6.22 Mekanın köşe noktalarının taş malzemesi.

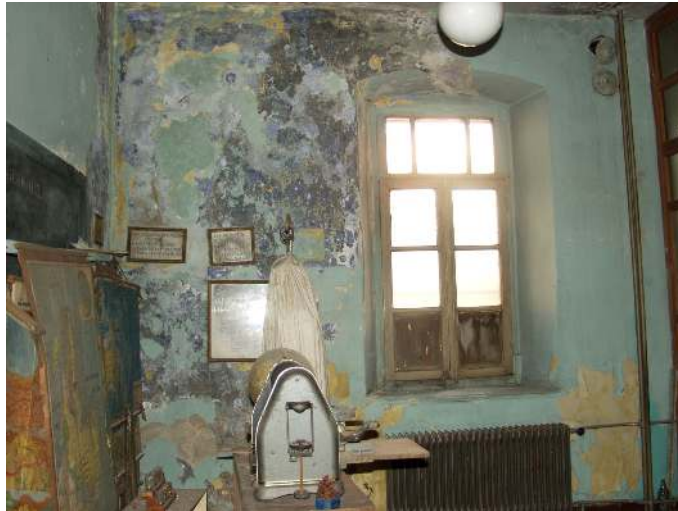
Mekanın duvarlarından biri Kuzeybatı Cephesi'ne bakan dış duvardır. Zaman içerisinde duvarın aldığı su nedeniyle mekanda ciddi oranda bir rutubet söz konusudur (Şekil 6.36). Bu nedenle mekanın duvarlarının sıvaları büyük oranda kabarmıştır, alt seviyelerde ise dökülmeler görülmektedir (Şekil 6.37). Bu katta, en hasarlı mekanların bu yönde olması Kuzeybatı Cephesinin yalıtım problemini su yüzüne çıkarmaktadır.

Şekil 6.36 Mekanın dış duvarlarında oluşmuş rutubet problemi.

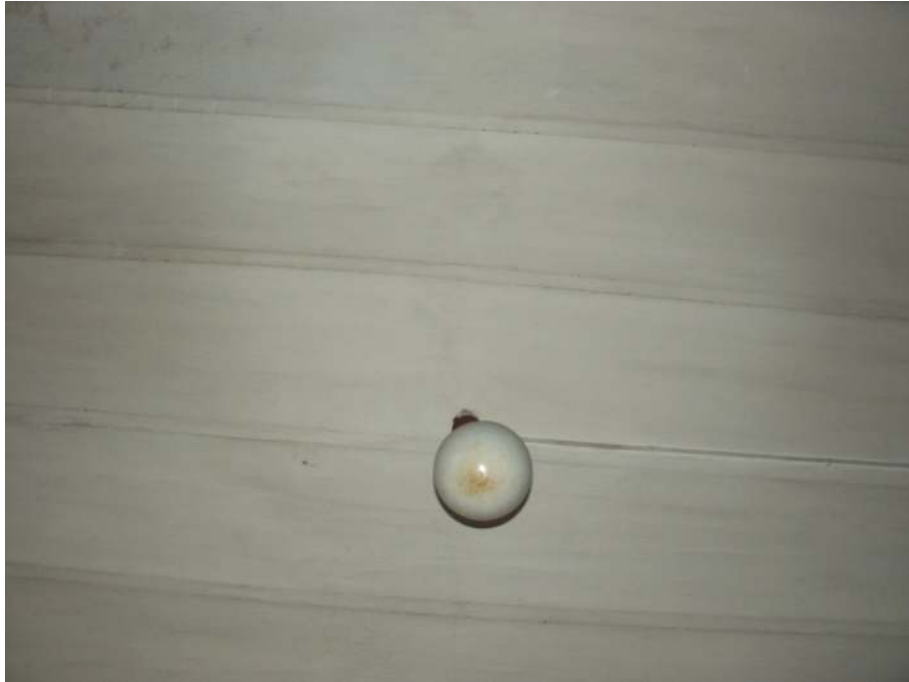
Şekil 6.39 Sıvalı olmasına karşın algılanabilen paslanmalar.

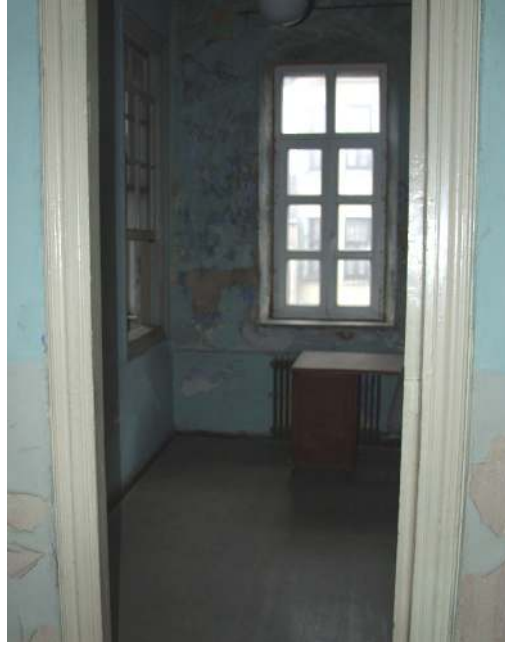
Şekil 6.72 106 Revir mekanı linolium döşeme kaplaması ve pvc pencere.

Cepheye bakan duvarda diğerlerine göre daha fazla hasar vardır. Sıvalar kabarmış ve dökülmüştür. Bu nedenle duvarın malzemesi de açıkça görülebilmektedir. Mekan kotu hol kotundan farklılık göstermemekle beraber + 4.15 cm. kotundadır.

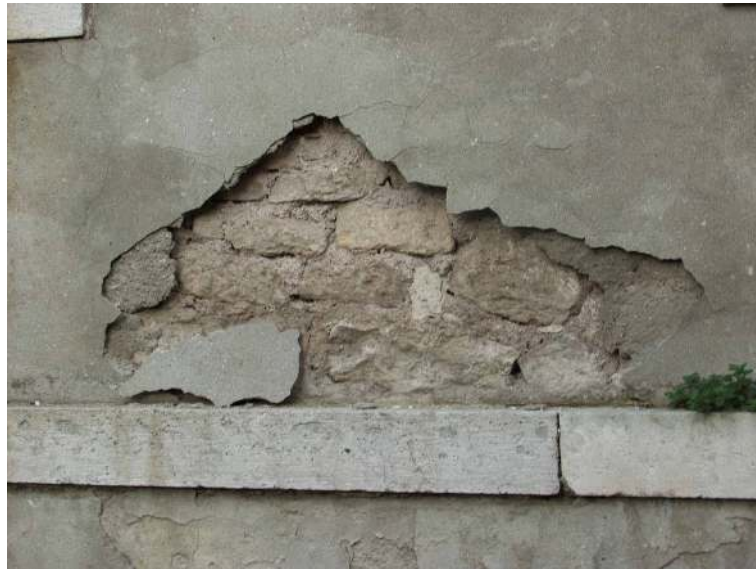
Cephede ciddi oranda sıva dökülmelerine, sıva çatlaklarına, taş yüzeylerde kırılmaya, yüzey kayıplarına rastlanmaktadır. Sıvaların döküldüğü bazı alanlarda alttan bir kat daha sıva çıkmaktadır ki bu durum zaman içinde bir çok kez üstte sıva yapıldığını kanıtlar. Zemin kat seviyesine gelen bir alanda sıvanın dökülmesi ve ayrıca yapılan raspa çalışmaları sonucu binanın malzemesinin taş + tuğla almaşık düzen olduğu görülmektedir (Şekil 6.90).

Şekil 6.90 Raspa sonucu ortaya çıkan örgü düzeni.

Ioakimion Rum Kız Lisesi'nin beden duvarlarında, çeşitli dönemlerde yapılmış olan sıvaların kaldırılması ve öncelikle özgün sıva bileşenlerinin tespit edilmesi gerekmektedir. Bilinmeyen bir tarihte yapılan onarımlar sırasında çimentolu harçla doldurulan çatlaklar ve boşluklar temizlenip, kullanılan özgün harç bileşeninin incelenmesi sonucunda oluşturulacak olan aynı özelliklerdeki harç ile bu yerler onarılacaktır.

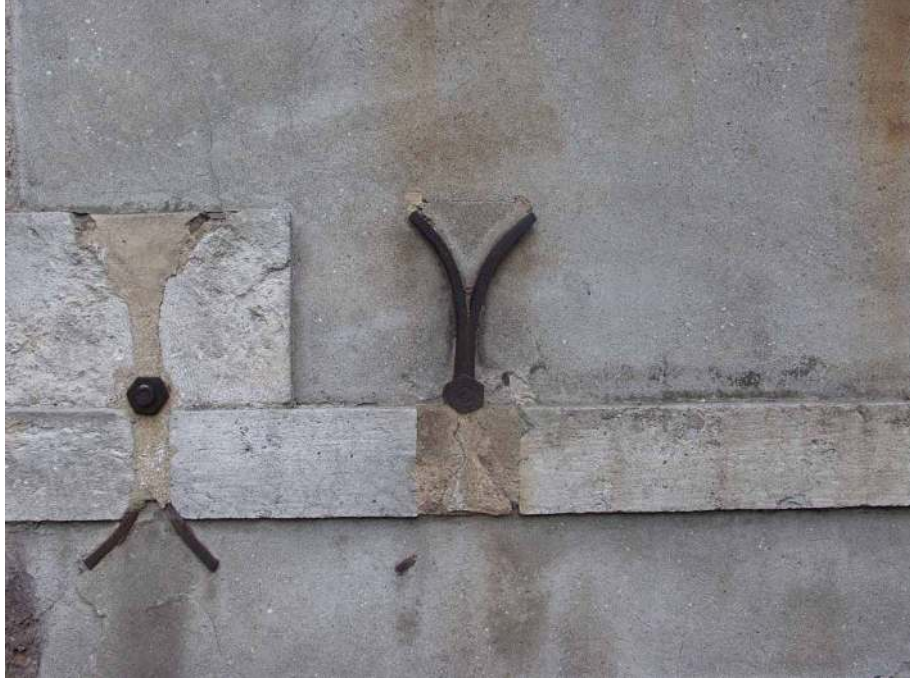
Şekil 6.92 Metal elemanlarda paslanma.
