**KARADENİZ TEKNİK ÜNİVERSİTESİ**  
**FEN BİLİMLERİ ENSTİTÜSÜ**

**KAMUSAL ALANLARDA VANDALİZM**

**Peyzaj Mimarı Aysel YILDIRIM**

**Trabzon 2000**

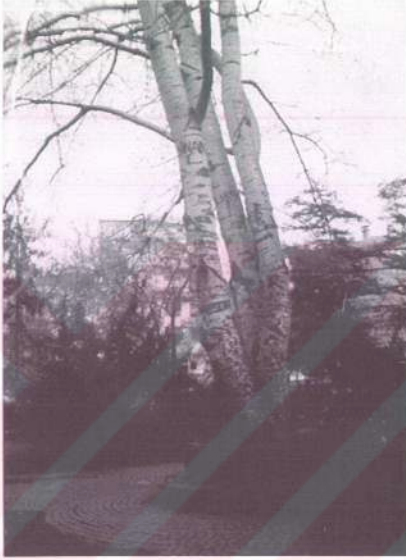
Diğer hedefler arasında okul, kütüphane (8,10), park ve oyun alanları, ağaçlar, yollar (1, 5, 8,10) ile özel ve kamu araçları sayılabilir (5, 8,19). Şekil 4’de ise gövdesi yazılarak yüzey görünümü bozulmuş bir bitki, şekil 5 ve 6’da gövdesi soyulduktan sonra kuruyan bir bitki görülmektedir.

Şekil 4. Ankara Kuğulu Park’ta vandalizm eylemine maruz kalmış bir ağaç örneği

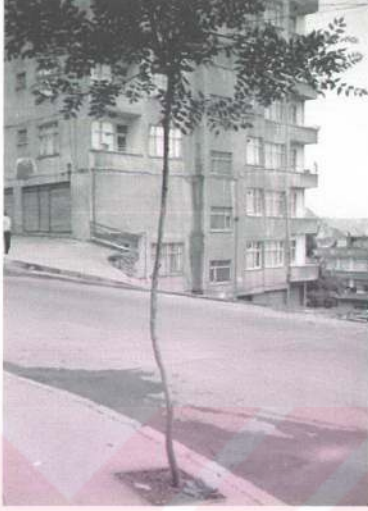
Şekil 5. Trabzon Kalkınma mahallesinde vandalizm eylemine maruz kalmış bir ağaç örneği

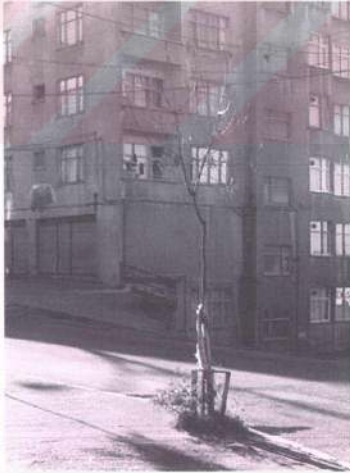
Şekil 6. Trabzon Kalkınma mahallesinde vandalizm eylemine maruz kaldıktan sonra kurumuş bir ağaç örneği

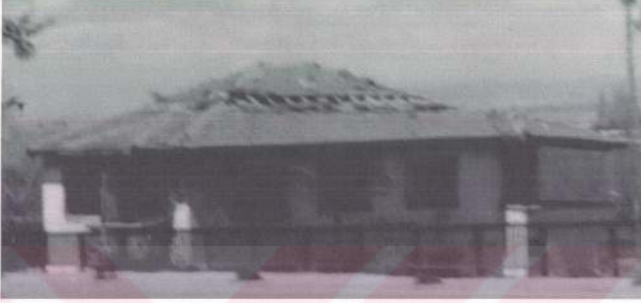
Yeni yerleşime açılmış, inşaatı tamamlanmamış alanlar (1) ve terkedilmiş izlenimi veren yapılar da vandalizmin hedefleri arasındadır (10, 24). Şekil 7'de vandalizm eylemine maruz kalmış terkedilmiş bir yapı örneği görülmektedir.

Şekil 7. Ankara Dikmen'de vandalizm eylemine maruz kalmış terkedilmiş bir yapı örneği

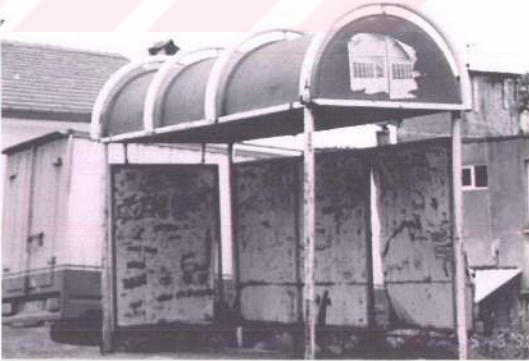
Karayolu işaret ve levhaları ile kent donatıları da sık sık vandalizm eylemlerine maruz kalmaktadır(34). Şekil 8'de vandalizm eylemine hedef olan bir otobüs durağının fiziksel durumu görülmektedir.

Şekil 8. Trabzon'da vandalizm eylemine maruz kalmış otobüs durağı örneği

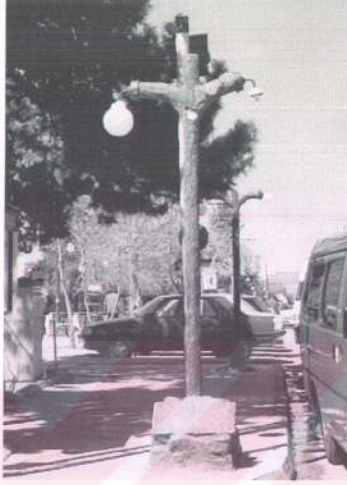
Şekil 9. Kırşehir Kaman'da vandalizm eylemine maruz kalmış bir aydınlatma elemanı örneği

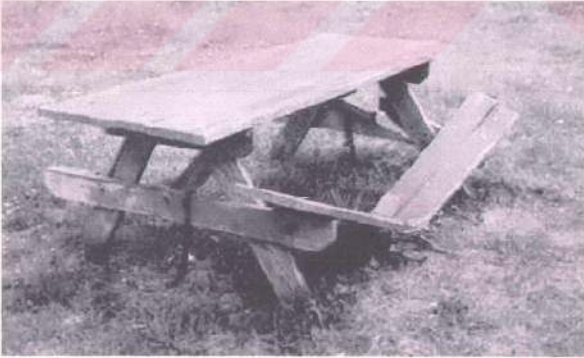
Şekil 10. Vandalizm eylemine maruz kalmış bir piknik masası örneği (48).

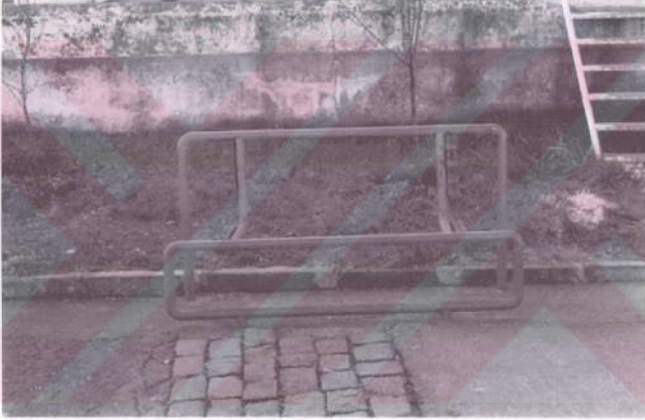
Şekil 21. 5. Gözlemde B2'nin fiziksel durumu

Ahmet Şener Parkı'nda bulunan banklarda tespit edilen tahrip türlerine örnek olarak şekil 21, 22, 23 ve 24'de örnekler verilmiştir. Şekil 21'de arkılığı ve oturma yeri tamamen sökülümüş, ahşap bir bank, şekil 22 ve 23'de ise zeminle bağlantıları koparılmış iki metal bank örneği görülmektedir. Şekil 24'de ise ahşap bir bankta yazma eyleminin bıraktığı fiziksel izler görülmektedir.

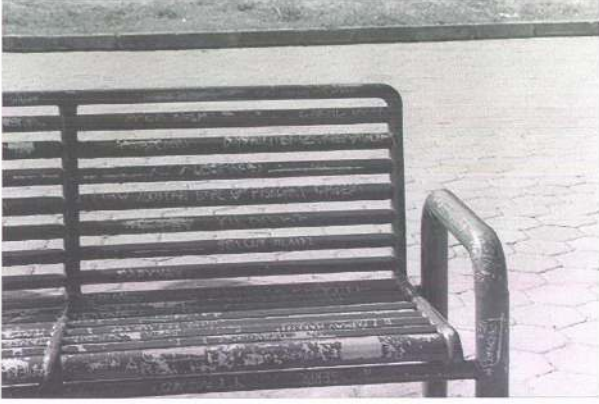
Şekil 25: 10.gözlemde B68'in fiziksel durumu

Adnan Kahveci Parkında yer alan banklarda saptanan hasarlara örnekler aşağıdaki şekillerde görülmektedir (Şekil 25, 26, 27). Şekil 25'de yazma eylemi ile tahrip edilmiş metal bir bank örneği görülmektedir. Stanley Cohen'in de belirttiği gibi, yüzeye uygulanan rengin tahrip edildiğinde bankın orijinal rengi ile arasında oluşan farkın açık bir şekilde görülmesi, bankın tekrar tahrip edilmesini etkilediği söylenilebilir. Şekil 26'da oturma bölümü tahrip edilmiş ahşap bir bank görülmektedir.

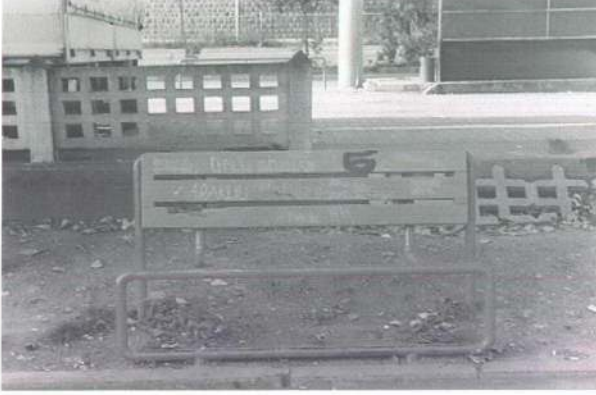
Şekil 27. 12. Gözlemde B5'in fiziksel durumu

Adnan Kahveci Parkı'nda en fazla görülen tahrip türlerinden yazma ve sökme eylemlerinin her ikisine de maruz kalmış bir bank örneği verilmiştir (Şekil 27).

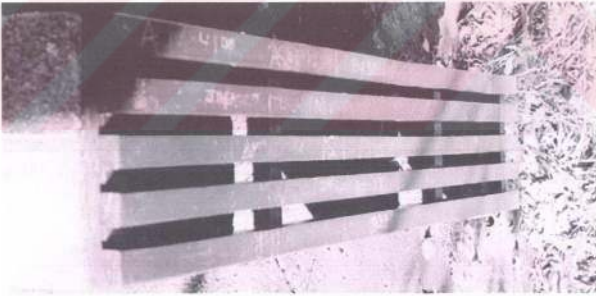
Şekil 28. 1. Gözlemde B19'un fiziksel durumu

100. Yıl Parkı'nda tespit edilen tahrip türlerinden yazma eylemi ile yüzey görünümü bozulmuş bir bank örneği şekil 28'de görülmektedir.

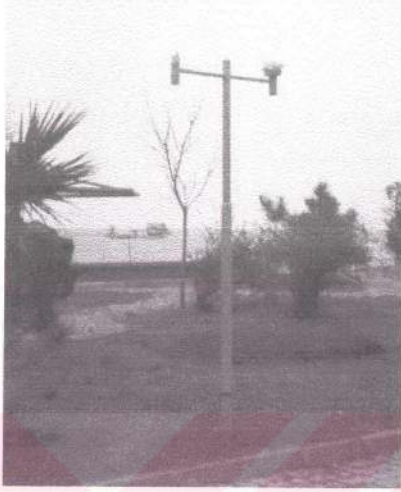
Şekil 30. 6. Gözlemde A26'nın fiziksel durumu

Ahmet Şener Parkı'nda incelenen aydınlatma elemanlarında saptanan tahrip türlerine örnekler şekil 30, 31 32 ve 33'de verilmiştir. Şekil 30'da armatürleri kırılmış bir aydınlatma elemanı görülmektedir. Bu donatı onarılmadığı süre içerisinde fonksiyonel olarak görevini yapamamıştır. Aydınlatma elemanlarında nadir olarak görülen tahrip türlerinden yazma eyleminin fiziksel yansıması şekil 31'de görülmektedir. Gözlem süresi sonuna kadar bu donatıda yeni bir tahribat gözlenmemiştir. Şekil 32 ve 33'de ise ender rastlanılan bir tahrip türü görülmektedir. Bu donatının her iki armatürünün yakma eylemi ile şekli bozulmuştur.

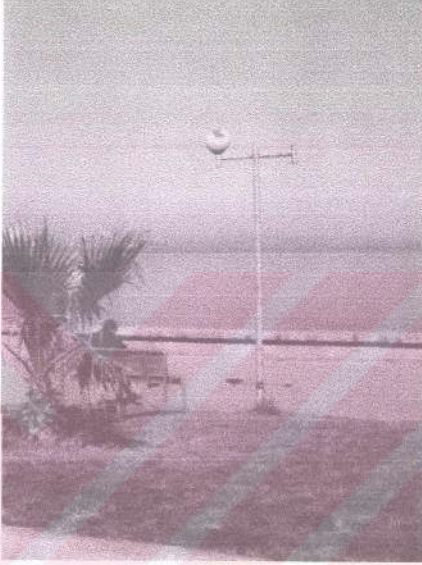
Şekil 34. 5. Gözlemlerde A 19'un fiziksel durumu

Adnan Kahveci Parkı'nda saptanan tahrip türleri arasında olan kırma eylemi ile fonksiyonel görevi geçici bir süre sonlanmış bir aydınlatma elemanı örneği şekil 34'de görülmektedir.

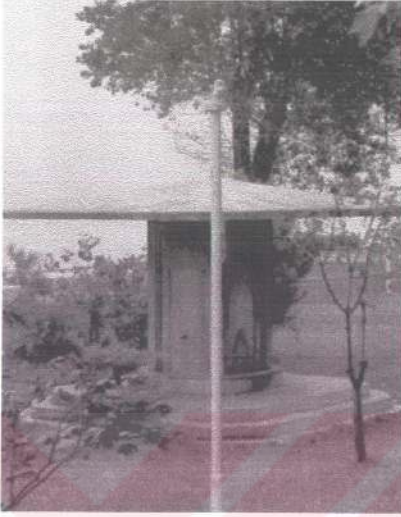
Şekil 35. 11. Gözlemde A 20'nin fiziksel durumu

100. Yıl Parkı'nda bulunan bir aydınlatma elemanında saptanan tahrip türüne bir örnek şekil 35'de verilmiştir.

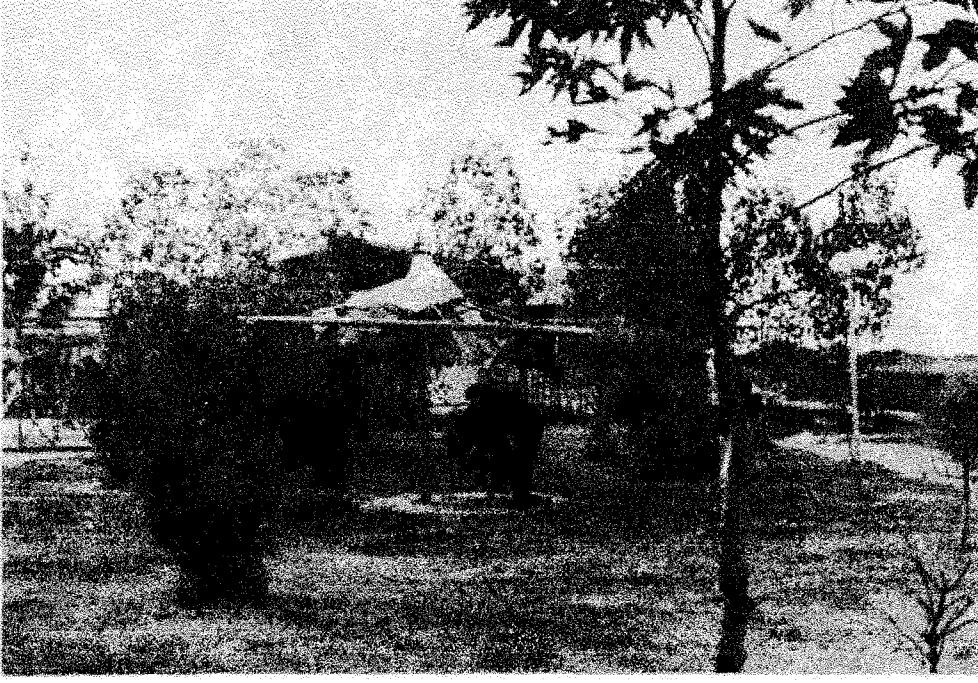
Şekil 37. 5. Gözlemden iki hafta önce Ö1'in fiziksel durumu

Ahmet Şener Parkı'nda bulunan örtü elemanlarında tespit edilen hasarlara örnek olarak, şekil 37, 38, 39 ve 40'da bir aylık süreç içerisinde Ö1 nolu donatıda tespit edilen tahrip türleri gösterilmiştir.

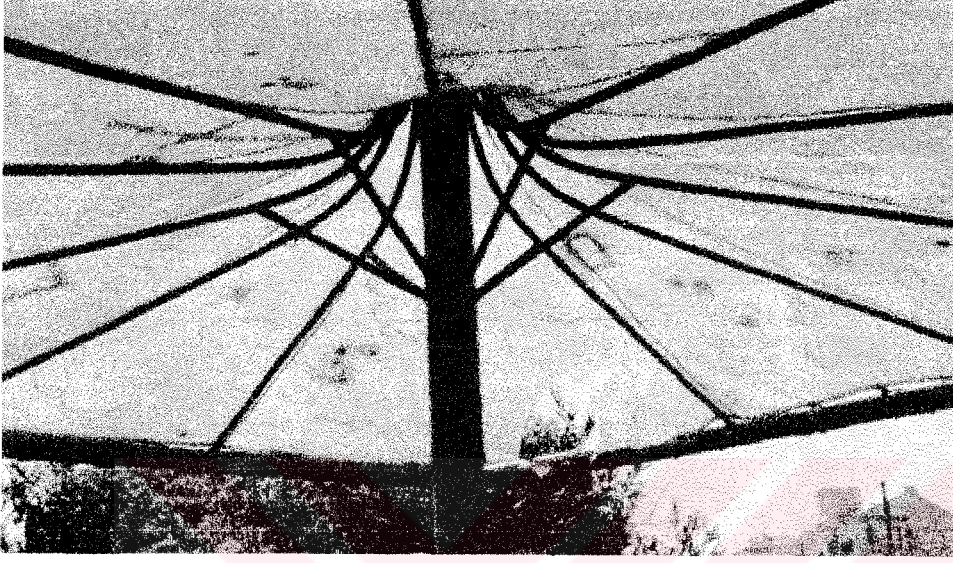
Şekil 41. 8. Gözlemde Ö1'in fiziksel durumu

Adnan Kahveci Parkı'nda bulunan örtü elemanlarında saptanan yazma ve parçalama eylemlerine maruz kalmış bir donatı şekil 41'de görülmektedir. Şekil 42'de ise 100. Yıl Parkı'nda bulunan bir örtü elemanının yazma eylemi ile yüzey görünümü tahrip edilmiş taşıyıcı kısmı görülmektedir.
