**KARABÜK İLİ, ESKİPAZAR İLÇESİ, HADRIANOUPOLIS ANTİK  
KENTİNDE BULUNAN GEÇ ANTİK DÖNEM YAPILARINDAN  
A HAMAMININ KORUMA ÖNERİSİ**

**YÜKSEK LİSANS TEZİ  
MİMARLIK**

**GAZİ ÜNİVERSİTESİ  
FEN BİLİMLERİ ENSTİTÜSÜ**

**MART 2010  
ANKARA**

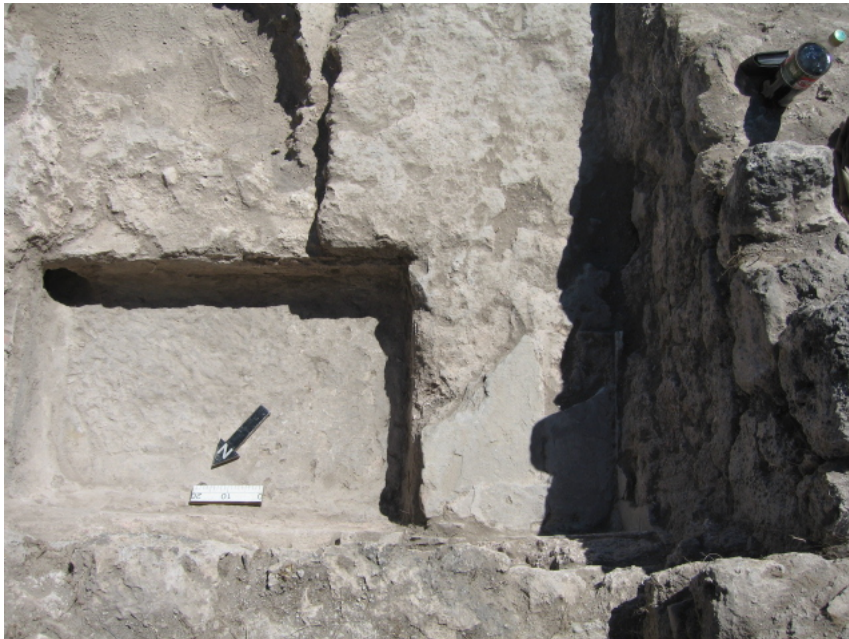
Resim 3.16. M 3 mekanının konglemera zemini ve üzerindeki mermer kaplama kalıntısı (Fotoğraf: Kazı arşivi)

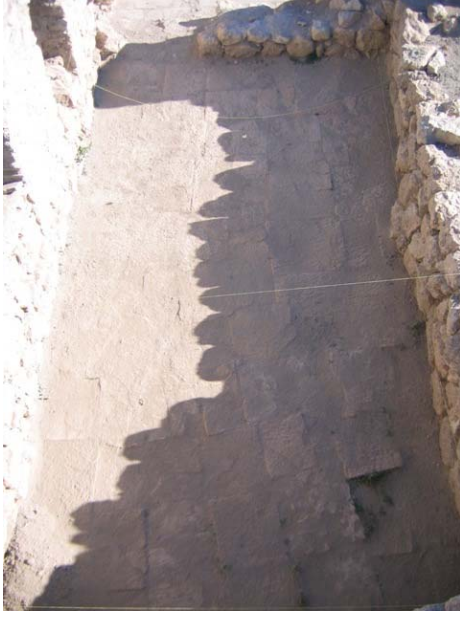
M 6, M 8 ve M 10 mekanlarının dış koşullara açık bölümler olduğunu anlamaktayız. Bu mekanların zeminleri, yöreye özgü bir taş türü olan sarı traverten malzemeden döşenmiştir (Bkz. Resim 3.17). M 13 mekanı ise, yine yöreye özgü bir taş olan kayrak taşı ile döşenmiştir. Bu taşlarda yer yer çatlama ve kopmalar görülmektedir.

Resim 3.17. M 10 mekanının zeminindeki sarı traverten (Fotoğraf: Biçer)

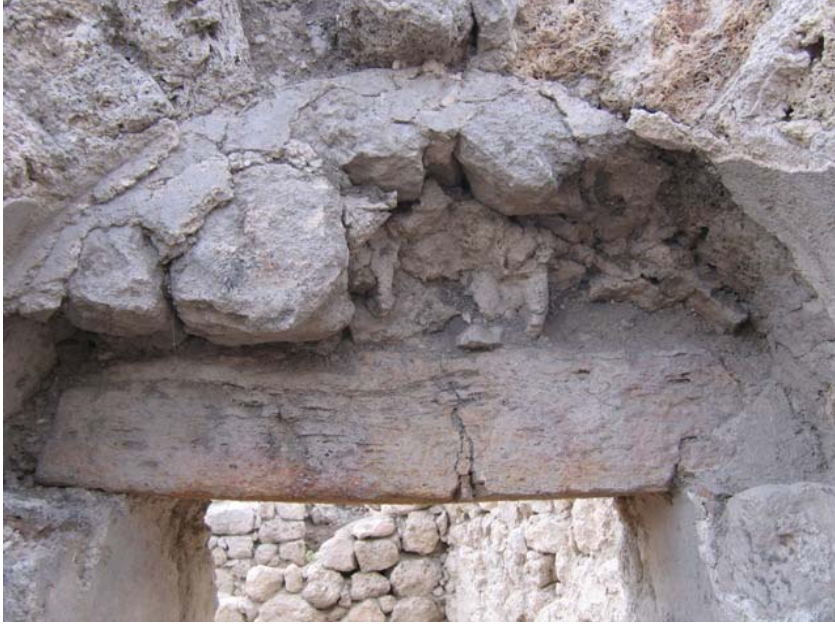
Çatlaklar; duvar ve kemerlerin taşıyıcı unsurlarından meydana gelen yarılmalar ve hatta kırılıp kopmalar şeklinde oluşmuştur. M 10 ve M 11a mekanları arasındaki birinci kemerin altında yer alan lentoda meydana gelen bozulma bu yöndedir (Bkz. Resim 3.37). Üzerindeki yüke dayanamayan lento, ortadan yarılmıştır. M 11 mekanında yer alan ve büyük kısmı yıkılmış olan payandalarda da çatlamlar görülmektedir.

Resim 3.37. Lentoda meydana gelen yapısal bozulma (Fotoğraf: Biçer)

Şekil 6.10. Lento taşını sağlamlaştırmak için kullanılan çelik taşıyıcı strüktür (Çizim: Biçer)

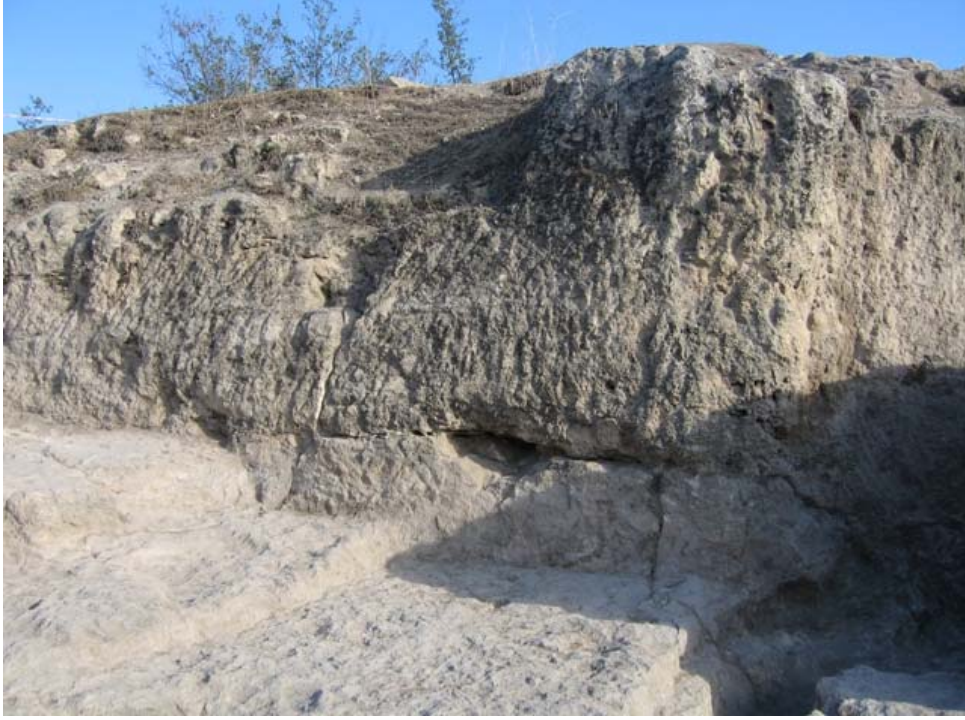
Yapı üzerinde tahribata yol açan biyolojik etkenler yosunlar, otlar ve hayvanlardır. Özellikle yapının doğal kaya zemini üzerinde meydana gelen yosunlanmalar ve ortaya çıkan otlar, malzemede bozulmalara ve çatlamalara yol açmaktadır (Bkz. Resim 3.39). Yapının kaya zemin üzerine oturması ve yapının önemli bir bölümünde doğal kaya oluşumlara rastlanıyor olması, bu bozulma türünü daha da önemli hale getirmektedir. Ayrıca duvarların üst bölümünün güneşe ve suya maruz kalması ve bazı mekanlarda toprak malzeme bulunuyor olması, yapı üzerinde otların ve köklü bitkilerin üremesini sağlamaktadır.

Resim 3.39. Doğal kaya oluşum üzerinde ortaya çıkan yosun ve otlar (Fotoğraf: Kazı arşivi)

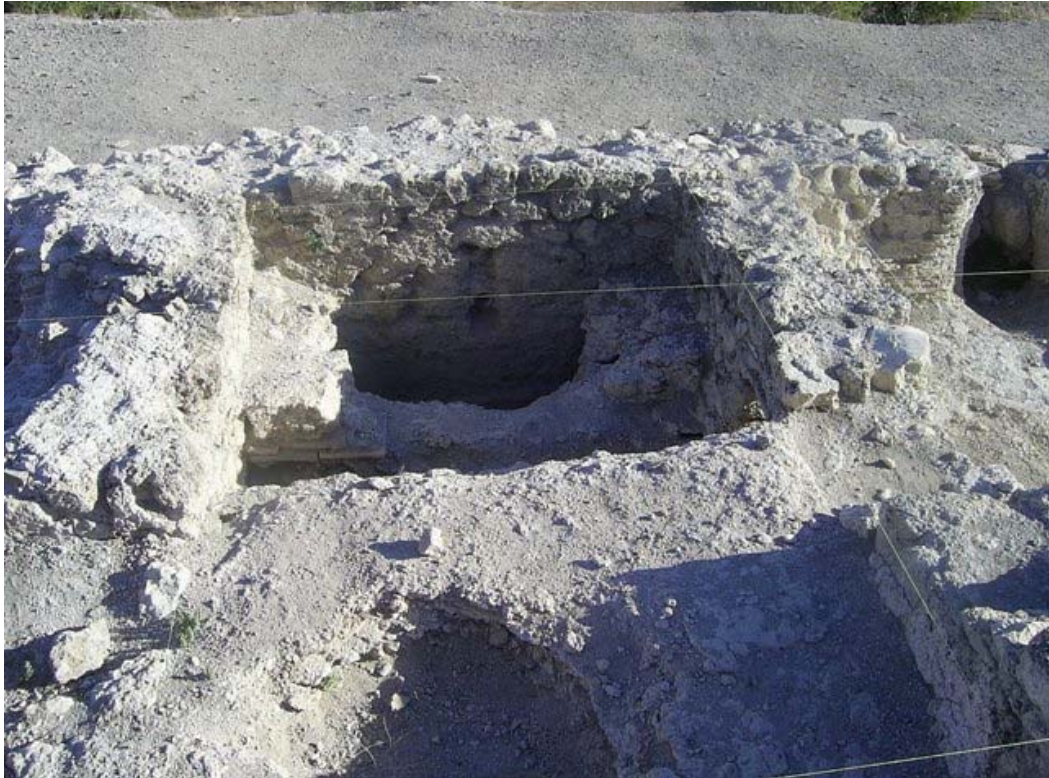
Yapıyı meydana getiren bu malzemelerde görülen bozulmalar; malzeme düşmesi ve kopması, kırılmalar ve çatlaklar, yüzey tabakasında aşınma, yüzeyde oksitlenme ve sıva dökülmeleri olarak kısımlara ayrılmıştır.

Resim 3.41. Yapının duvar ve zemininde meydana gelen bozulmalar ve malzeme kaybı (Fotoğraf: Biçer)

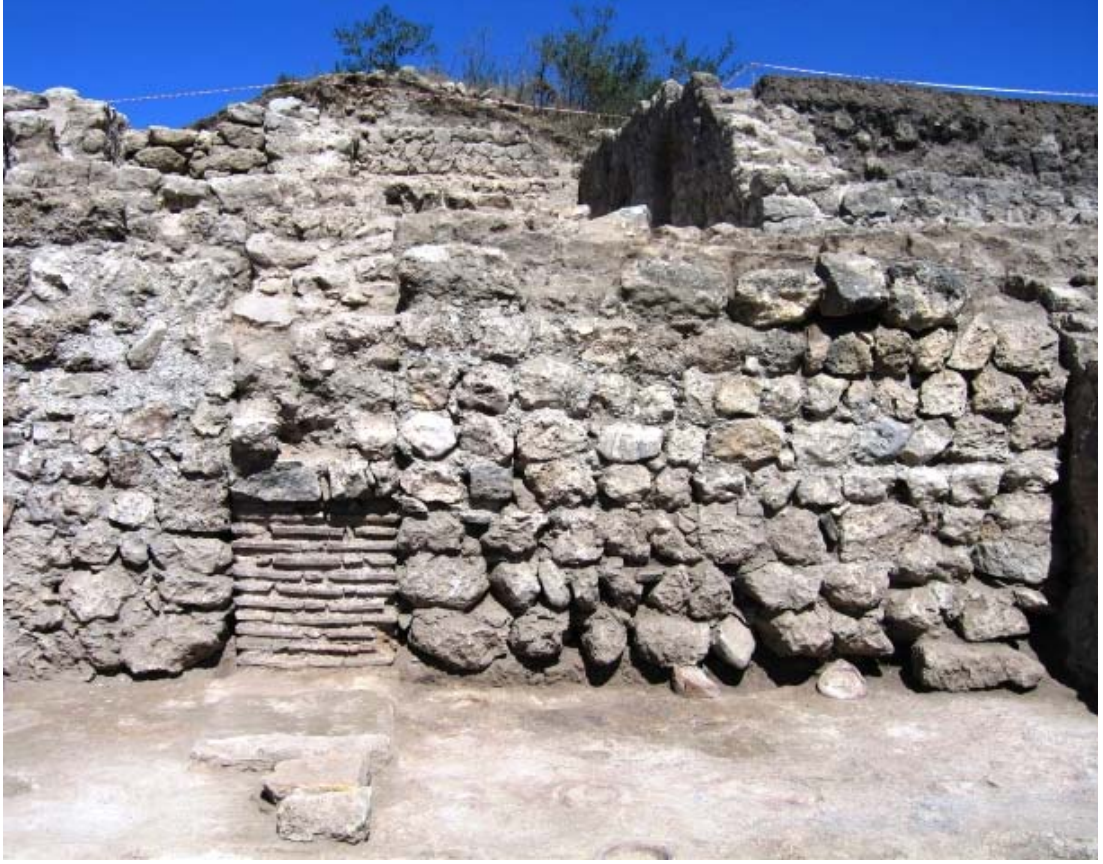
Resim 5.4. Sıcaklık mekanının kuzeyine geç dönemde eklenen duvar (Fotoğraf: Kazı arşivi)

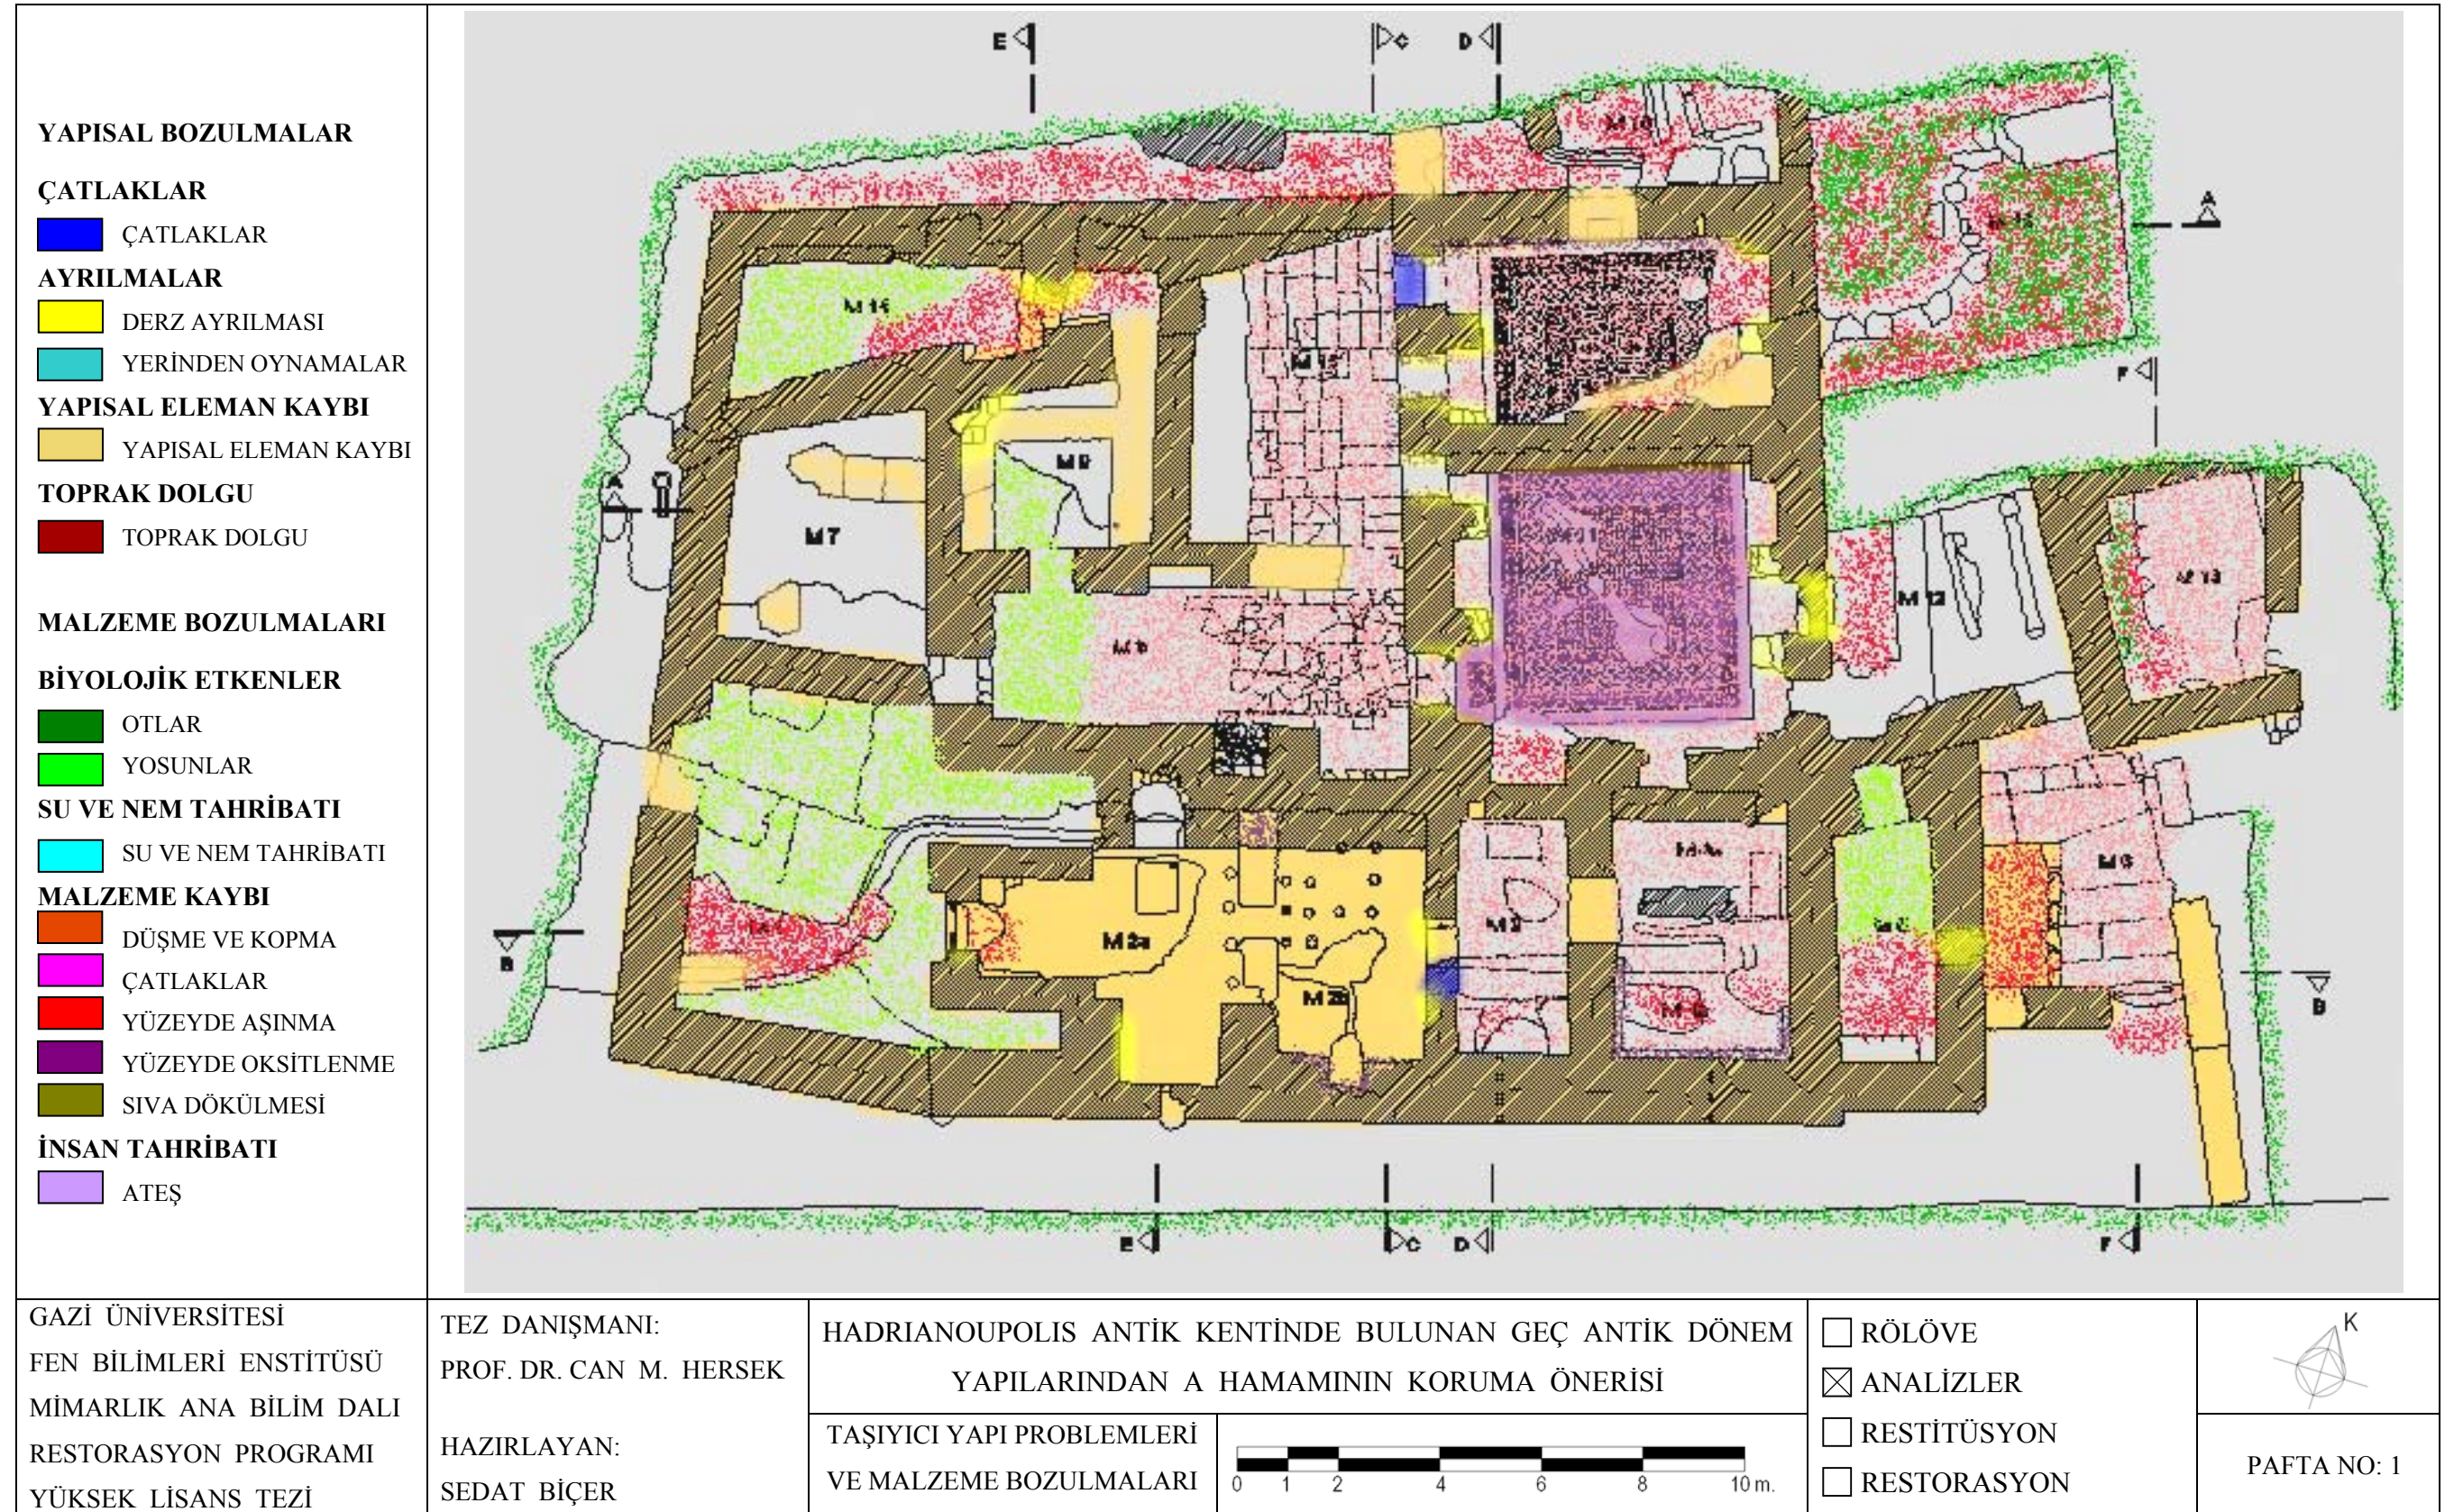
EK – 3 (Devam) Analiz paftaları – taşıyıcı yapı problemleri ve malzeme bozulmaları

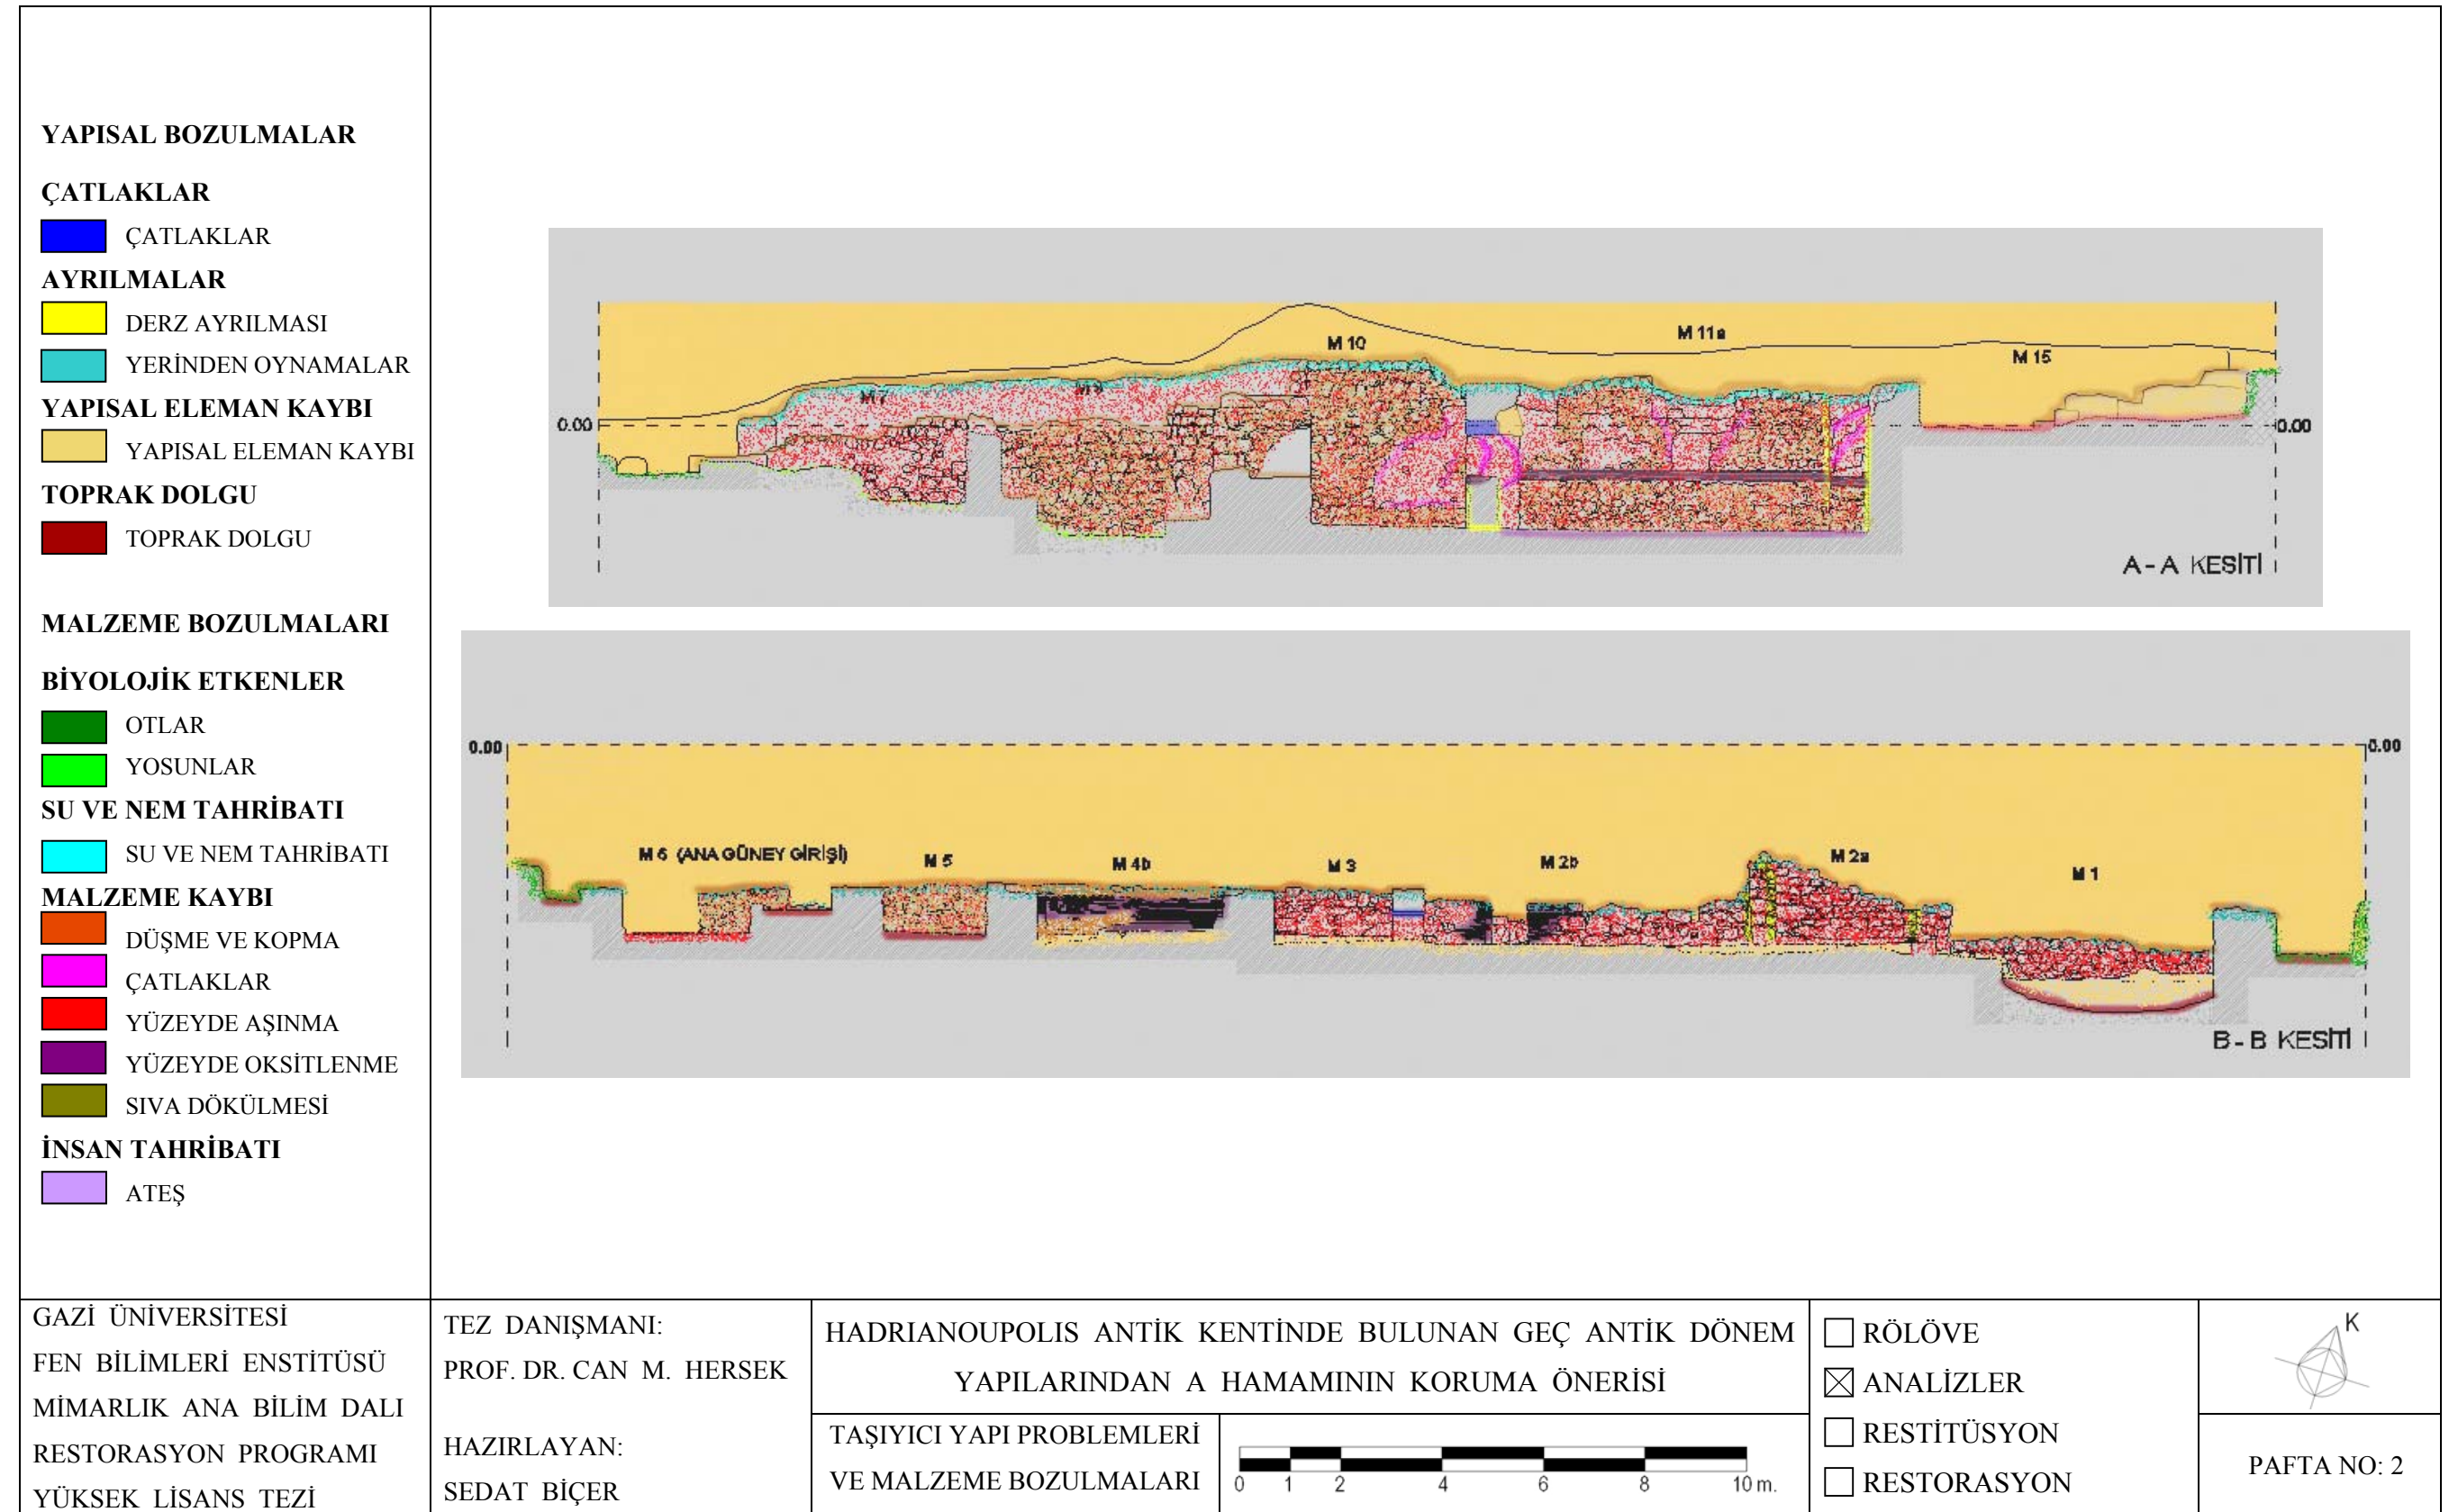
EK – 3 (Devam) Analiz paftaları – taşıyıcı yapı problemleri ve malzeme bozulmaları

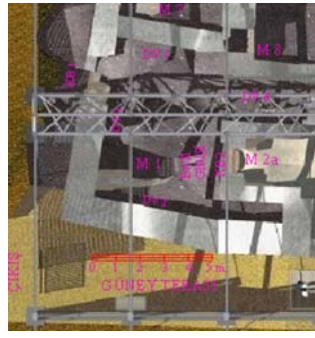
| MEKAN | | YAPI ELEMANI | SORUN TÜRÜ | MÜDAHALE TEKNİKLERİ | | | | | | | MÜDAHALE ŞEKLİ | | | | |
|---|---|---|---|---|---|---|---|---|---|---|---|---|---|---|---|
| M 1 MEKANI | | DV 1 | Yapısal eleman kaybı (Duvarlar belli bir yükseklikten sonra tamamen yıkılmıştır). Malzemede dış şartlara bağlı düşme, kopma ve çatlaklar. | | • | | | | | | Belgeleme çalışmaları sonrası, proje uygulama aşamasına kadar geçen süre zarfında oldukları yerden düşen veya ayrılan öğeler üzerinde anastylosis uygulanacaktır. | Hidrolik özellikli harç enjeksiyonu ile malzeme sağlamlaştırma ve derz güçlendirmesi. Yosun ve otları kimyasal olmayan yöntemlerle kurutma ve temizleme. Yüzey temizliği. | | | |

| MEKAN | | YAPI ELEMANI | SORUN TÜRÜ | MÜDAHALE TEKNİKLERİ | | | | | | | MÜDAHALE ŞEKLİ | | | | |
|---|---|---|---|---|---|---|---|---|---|---|---|---|---|---|---|
| | | DV 2 | | | • | | | | | | | | | Hidrolik özellikli harç enjeksiyonu ile malzeme sağlamlaştırma. Yüzey temizliği. | |

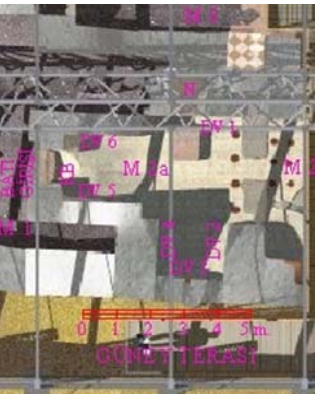
| MEKAN | | YAPI ELEMANI | SORUN TÜRÜ | MÜDAHALE TEKNİKLERİ | | | | | | | MÜDAHALE ŞEKLİ | | | | |
|---|---|---|---|---|---|---|---|---|---|---|---|---|---|---|---|
| M 2a MEKANI | | DÖ | Biyolojik tahribat. Yüzeyde aşınma. Toprak dolgu. | | | | • | • | • | • | | | | Hidrolik özellikli harç enjeksiyonu ile malzeme sağlamlaştırma ve derz güçlendirmesi. Malzeme yüzey temizliği. | |
| | | DV 1 | Yapısal eleman kaybı (Duvarlar belli bir yükseklikten sonra tamamen yıkılmıştır). Yapısal duvar çatlakları. Malzemede dış şartlara bağlı düşme, kopma ve çatlaklar. | | • | | | | | | | | | | |

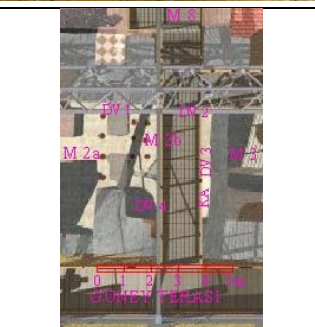
| MEKAN | | YAPI ELEMANI | SORUN TÜRÜ | MÜDAHALE TEKNİKLERİ | | | | | | | MÜDAHALE ŞEKLİ | | | | |
|---|---|---|---|---|---|---|---|---|---|---|---|---|---|---|---|
| M 2b MEKANI | | DV 2 | Yapısal eleman kaybı. Malzemede dış şartlara bağlı düşme, kopma ve çatlaklar. | | • | | | | | | | | | Hidrolik özellikli harç enjeksiyonu ile malzeme sağlamlaştırma ve derz güçlendirmesi. Malzeme yüzey temizliği. Tuğla malzemede sağlamlaştırma. | |
| | | KA | Yapısal çatlak. Yüzeyde aşınma. | • | | | | | | | | | | | Hidrolik özellikli harç enjeksiyonu ile malzeme sağlamlaştırma. |

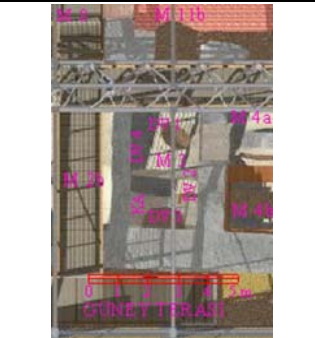
| MEKAN | | YAPI ELEMANI | SORUN TÜRÜ | MÜDAHALE TEKNİKLERİ | | | | | | | MÜDAHALE ŞEKLİ | | | | |
|---|---|---|---|---|---|---|---|---|---|---|---|---|---|---|---|
| M 3 MEKANI | | DV 1 | Yapısal eleman kaybı (Duvarlar belli bir yükseklikten sonra tamamen yıkılmıştır). Malzemede dış şartlara bağlı düşme, kopma ve çatlaklar. | | • | | | | | | | | Hidrolik özellikli harç enjeksiyonu ile malzeme sağlamlaştırma ve derz güçlendirmesi. Malzeme yüzey temizliği. | | |
| | | KA | Yapısal çatlak. Yüzeyde aşınma. | • | | | | | | | | | | Hidrolik özellikli harç enjeksiyonu ile malzeme sağlamlaştırma. | |

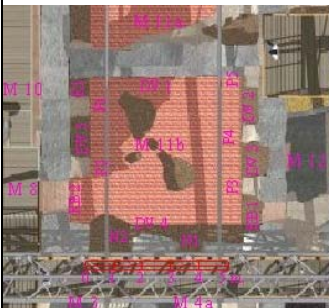
| MEKAN | | YAPI ELEMANI | SORUN TÜRÜ | MÜDAHALE TEKNİKLERİ | | | | | | | MÜDAHALE ŞEKLİ | | |
|---|---|---|---|---|---|---|---|---|---|---|---|---|---|
| M 11b MEKANI | | DV 1 | Yapısal eleman kaybı (Duvarlar belli bir yükseklikten sonra tamamen yıkılmıştır). Yapısal duvar çatlakları. Malzemede dış şartlara bağlı düşme, kopma ve çatlaklar. Sıva dökülmesi. Tuğla malzemede oksitlenme. | • | • | | | | | | Belgeleme çalışmaları sonrası, proje uygulama aşamasına kadar geçen süre zarfında oldukları yerden düşen veya ayrılan öğeler üzerinde anastylosis uygulanacaktır. | Hidrolik özellikli harç enjeksiyonu ile malzeme sağlamlaştırma ve derz güçlendirmesi. Sıva sağlamlaştırma. Malzeme yüzey temizliği. Tuğla malzemede sağlamlaştırma. | |
| | | P 1 | Yapısal eleman kaybı, çatlak ve derz ayrılmaları. Malzemede dış şartlara bağlı düşme, kopma ve çatlaklar. Sıva dökülmesi. | • | • | | | | | | | | |
| | | KB 1 | Yapısal eleman kaybı. Yüzeyde aşınma ve çatlak. | | | | • | | | | | | |
| | | K 1 | Yapısal eleman kaybı ve çatlak. Sıva dökülmesi ve kopma. | • | • | | | | | | | • | Hidrolik özellikli harç enjeksiyonu ile malzeme sağlamlaştırma. Yüzey temizliği. Kriko sistemi ile çalışan çelik destekleyiciler ile sağlamlaştırma. Hidrolik özellikli harç enjeksiyonu ile malzeme sağlamlaştırma. |
| | | N 1 | Yapısal eleman kaybı. Malzemede düşme ve kopma. Yüzeyde aşınma ve çatlak. Toprak dolgu. | | | | • | • | • | | | | Hidrolik özellikli harç enjeksiyonu ile malzeme sağlamlaştırma ve derz güçlendirmesi. Malzeme yüzey ve toprak temizliği. |
| DÖ | Yapısal eleman kaybı. Su ve nem tahribatı. Ateş tahribatı. Yüzeyde aşınma, çatlak ve kopma. Toprak dolgu. | • | • | | • | • | • | | | Hidrolik özellikli harç enjeksiyonu ile malzeme sağlamlaştırma ve derz güçlendirme. Yüzey temizliği. Toprak temizliği. | | | |

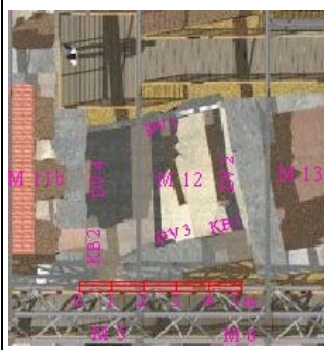
| MEKAN | | YAPI ELEMANI | SORUN TÜRÜ | MÜDAHALE TEKNİKLERİ | | | | | | | MÜDAHALE ŞEKLİ | | |
|---|---|---|---|---|---|---|---|---|---|---|---|---|---|
| M 12 MEKANI | | DV 1 | Yapısal eleman kaybı (Duvarlar belli bir yükseklikten sonra tamamen yıkılmıştır). Yapısal duvar çatlakları ve derz ayrılmaları. Malzemede dış şartlara bağlı düşme, kopma ve çatlaklar. Derz boşalmaları. | | • | | | | | | Hidrolik özellikli harç enjeksiyonu ile malzeme sağlamlaştırma ve derz güçlendirmesi. Malzeme yüzey temizliği. Hidrolik özellikli harç enjeksiyonu ile malzeme sağlamlaştırma. Yüzey temizliği. Çağdaş malzeme ile koruyucu çatı yapılacaktır. Malzeme sağlamlaştırma ve yüzey temizliği. Toprak temizliği. | | |
| | | KB 2 | Yapısal eleman kaybı. Yüzeyde aşınma ve çatlak. | | | | • | | | | | | |

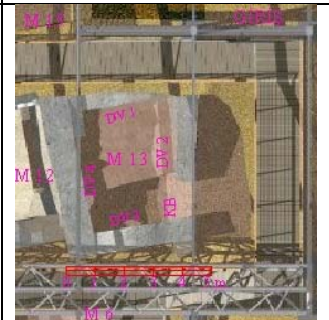
| MEKAN | | YAPI ELEMANI | SORUN TÜRÜ | MÜDAHALE TEKNİKLERİ | | | | | | | MÜDAHALE ŞEKLİ | | |
|---|---|---|---|---|---|---|---|---|---|---|---|---|---|
| M 13 MEKANI | | DV 1 | Yapısal eleman kaybı (Duvarlar belli bir yükseklikten sonra tamamen yıkılmıştır). Yapısal duvar çatlakları ve derz ayrılmaları. Malzemede dış şartlara bağlı düşme, kopma ve çatlaklar. Derz boşalmaları. | | • | | | | | | Hidrolik özellikli harç enjeksiyonu ile malzeme sağlamlaştırma ve derz güçlendirmesi. Malzeme yüzey temizliği. Malzeme sağlamlaştırma ve yüzey temizliği. Çağdaş malzeme ile koruyucu çatı yapılacaktır. Yosun ve otları kimyasal olmayan yöntemlerle kurutma ve temizleme. Yüzey temizliği. Toprak temizliği. | | |
| | | DÖ | Yapısal eleman kaybı. Biyolojik tahribat. Yüzeyde aşınma ve çatlak. Toprak dolgu. | | | • | • | • | | | | | |
