**BATMAN ÜNİVERSİTESİ  
FEN BİLİMLERİ ENSTİTÜSÜ**

**Mardin İli Şehir içi doğalgaz borularındaki kaynak hatalarının tahribatlı ve tahribatsız muayene yöntemleri ile incelenmesi**

**YÜKSEK LİSANS TEZİ**

**Mayıs-2019  
BATMAN  
Her Hakkı Saklıdır**

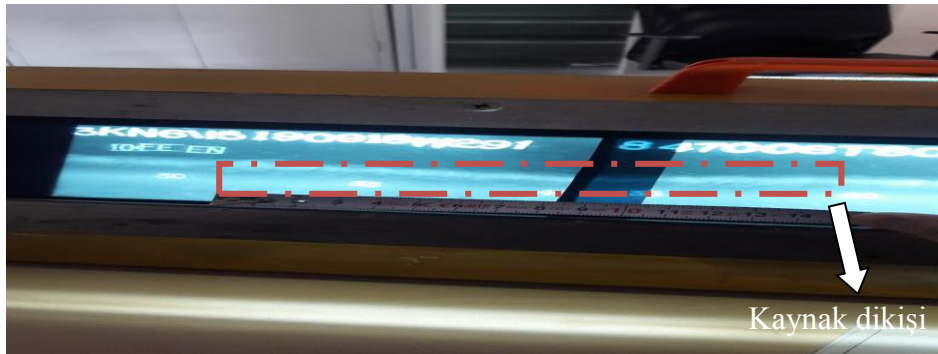
Şekil 4.1 1. Takım radyografi filmi

1. takım radyografik film Şekil 4.1’de incelendiğinde 1. Takım radyografi filminde görülen 1 adet 4 cm uzunluğunda cüruf hatası ve 3 cm uzunluğunda kapak kaynağında düşüklük olduğu yani kapak pasosunun tamamlanmadığı gözlenmiştir.

Radyografik filmde tespit edilen kaynak hatasını yeri metre ile işaretlenir. Daha sonra işaretlenen bölge mekanik olarak yarılarak tekrardan kaynak edilir. Tamiri yapılan

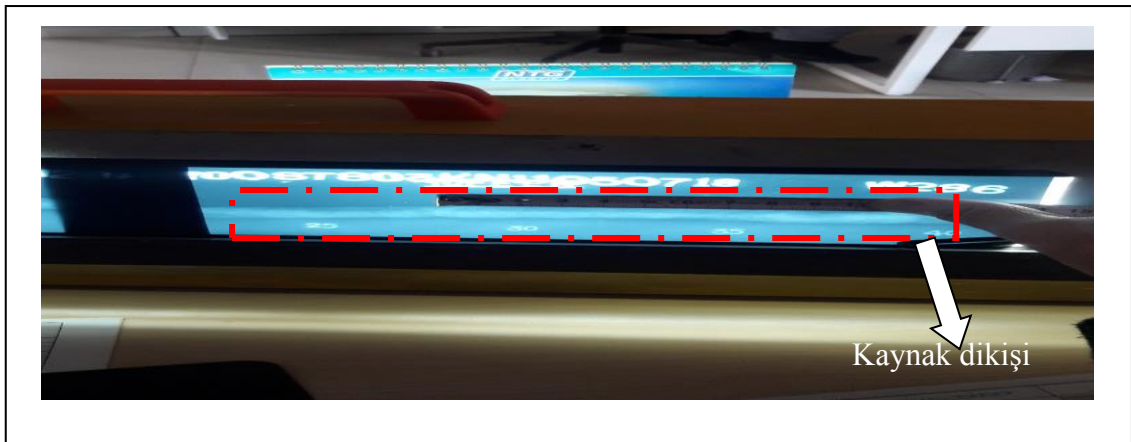
Şekil 4.3 3. Takım radyografi filmi

Şekil 4.3’ teki 3. Takım radyografi filmi incelendiğinde kaynak dikişinde 29-35 cm boyunca yanma oluğu görülmektedir. Kaynak yapılırken, kaynak operatörünün amperi yüksek tutması sebebiyle kaynaktaki yanma oluştuğu anlaşılmıştır.

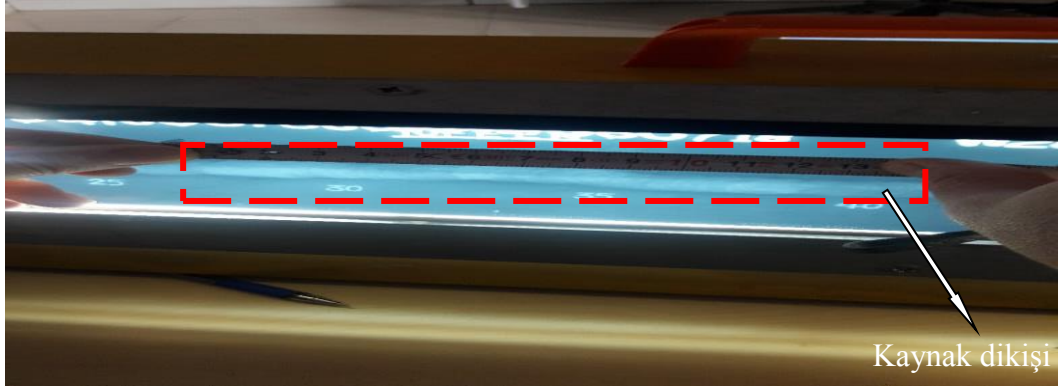
**Şekil 4.4** 3. Takım tamir filmi.

mekanik olarak temizlendiği için herhangi bir problem teşkil etmemiştir. Böylece kaynak API 1104 standartlarına uygun hale getirilmiştir.

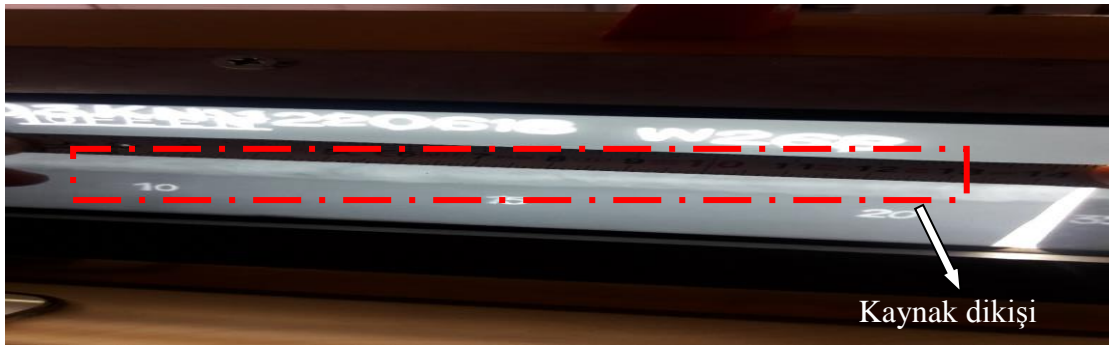
**Şekil 4.5** 5. Takım radyografi filmi

Şekil 4.5'te verilen 5. Takım radyografik olarak incelendiğinde 10-20 cm aralığında 3 tane küçük gaz boşluğu ve kapakta yanma olduğu görülmektedir. Bu kaynağı API 1104 standartlarına göre uygun hale getirmek için 10-20 cm aralığında tamir işlemi yapılmıştır. Kaynakta hatalı olan kısım mekanik olarak temizlenmiştir.

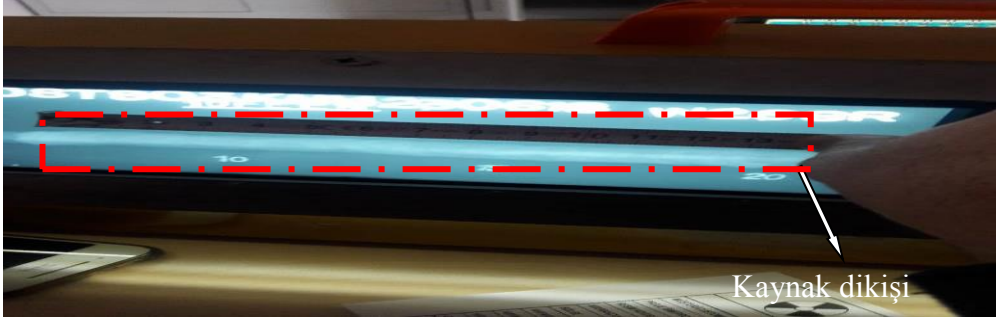
Şekil 4.6 5. Takım radyografi tamir filmi

Şekil 4.6'te tamir edilmiş kaynak dikişinin 5. Takım radyografik filmi verilmiştir. Bu takımda gözlenen gözenekler ve yanma hataları, kaynak tamiri yapılarak giderilmiştir. Kaynak mekanik olarak temizlendiği için hiç bir problem teşkil etmemektedir. Yapılan çalışma neticesinde kaynak dikişi API 1104 standartlarına uygun hale getirilmiştir.

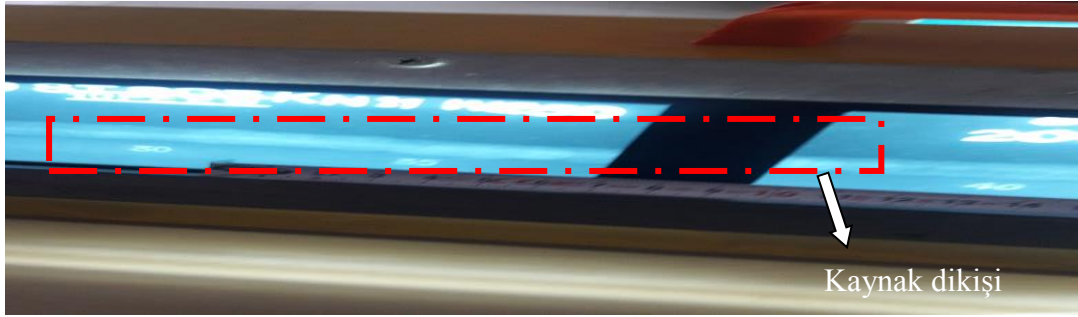
Şekil 4.7 7. Takım Radyografi Filmi

Şekil 4.7'deki 7. takımın radyografi filmi incelendiğinde 30-35 cm'lerde cüruf sıkışması olduğu ve 35-40 cm'ler arasından da kapakta düşüklük olduğu gözlenmiştir. Kaynaklar mekanik olarak tamir edilerek API 1104 standartlarına uygun hale getirilecektir.

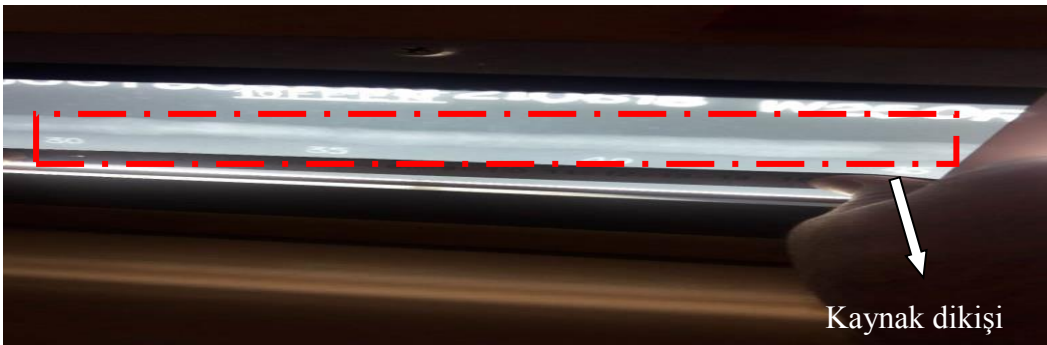
Şekil 4.8 7. Takım tamir filmi

Şekil 4.8'deki 7. takım tamir filmi incelendiğinde kaynaktaki cürufun temizlendiği ve kapaktaki düşüklüğün tamir edildiği gözlenmiştir. Yapılan kaynağın API 1104 standartlarına uygun olduğu anlaşılmıştır.

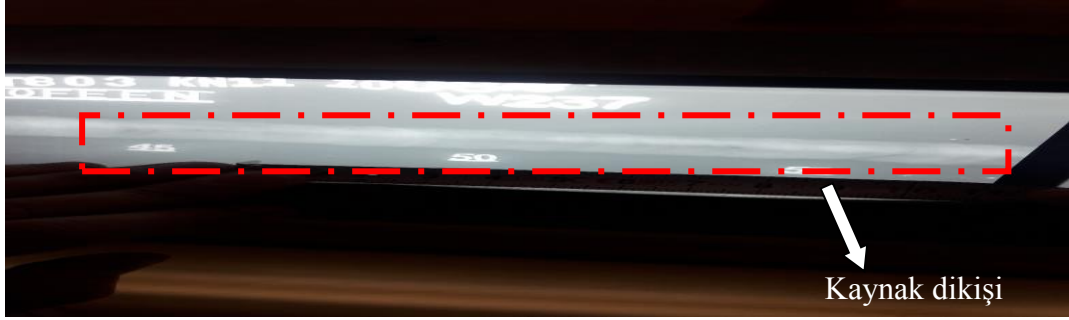
Şekil 4.9 11. Takım radyografi filmi

gözlenmiştir. Ayrıca kapak pasosunun mekanik olarak fırçalanmadığında kapak hatasına neden olduğu gözlenmiştir. Bu hatalar mekanik olarak temizlenip standartlara uygun hale getirilecektir.

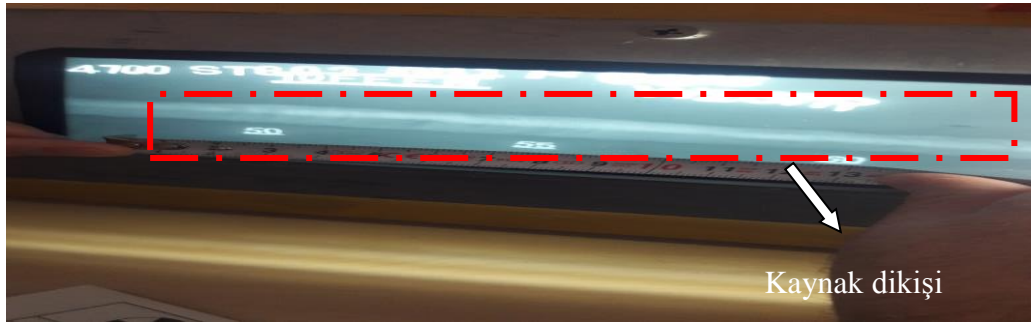
Şekil 4.10 11. Takım tamir filmi

Şekil 4.10'daki 11. takım tamir radyografi filminde herhangi bir kaynak hatası olmadığı gözlenmiştir. Daha önce var olan kaynak hataları, kaynak kesilerek temizlenmiştir

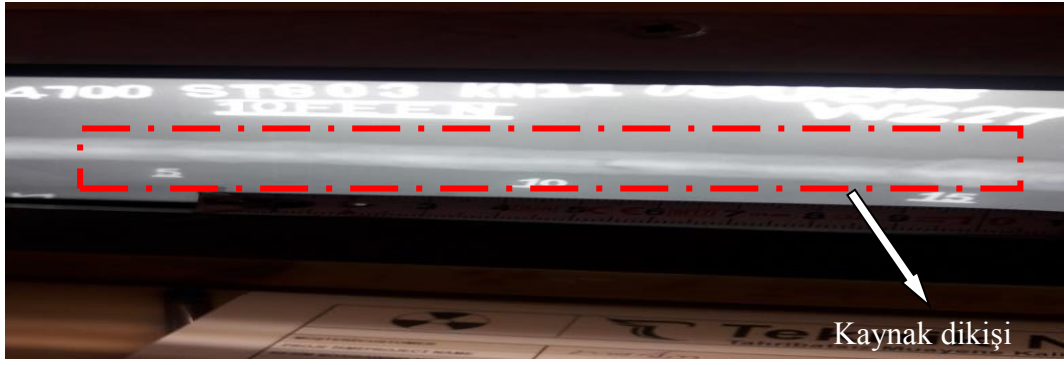
Şekil 4.11 15. Takım filmi

Şekil 4.11'deki 15. takım radyografi filminde de görüldüğü gibi küçük bir cüruf kalıntısı tespit edilmiştir. Bu kalıntı standartlara uygun olmayan bir durum oluşturmaktadır. Bunun nedeni kök kaynağında elektrot birleşme noksanlığı, yani elektrotun yeterince ergimemesidir. Bu durum malzemede bütünlüğün bozulmasına neden olmaktadır. 9-12 cm'ler boyunca kaynak mekanik olarak temizlenip standartlara uygun hale getirilmiştir.

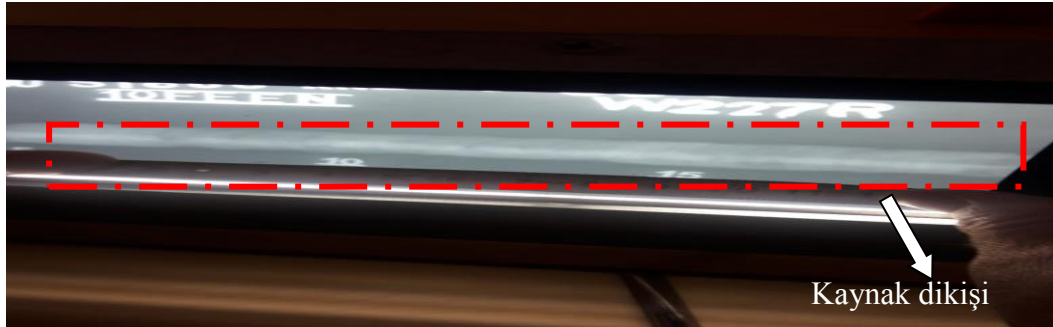
Şekil 4.12 15. Takım tamir filmi

Şekil 4.12’te 15. takım radyografik tamir filmi verilmektedir. Bu deney takında gözlenen kök hatası, kaynak tamiri yapılarak giderilmiştir. Kaynak mekanik olarak temizlendiği için herhangi bir sorun teşkil etmemektedir. Sonuç olarak yapılan bu kaynak API 1104 standartlarına uygun hale getirilmiştir.

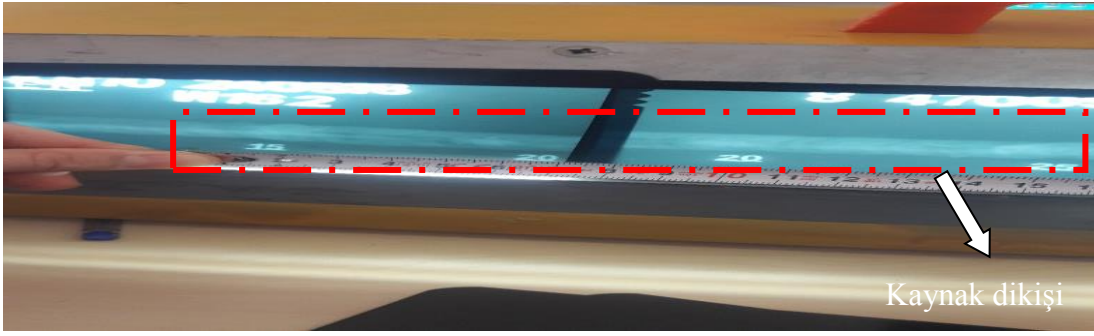
Şekil 4.13 17. Takım filmi

Şekil 4.13’te gösterilen 17. takım radyografi filmi incelendiğinde kök pasosunun 12-25 cm’leri aralığında kökte yanma ve cüruf kalıntıları gözlenmiştir. Bu kaynağı API 1104 standartlarına göre uygun hale getirmek için 12-25 cm aralığında mekanik olarak yarılarak tamir edilip tekrardan radyografi filmi çekilerek incelenmiştir.

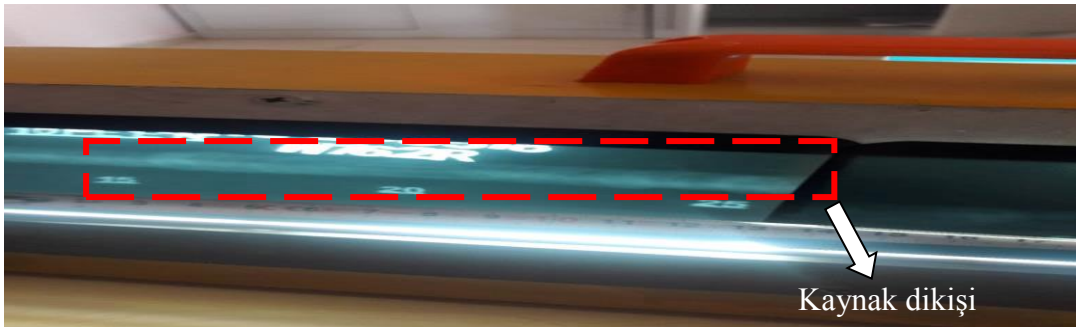
Şekil 4.14 17.Takım tamir filmi

Şekil 4.14'te gösterilen 17. takım tamir filminin kaynak hatalarının giderildiği ve standartlara uygun hale getirildiği tespit edilmiştir. Yapılan tüm kaynak hataları radyografik olarak incelendi. Daha sonra bu kaynaklar mekanik olarak kesilerek tamir edildi. Tamiri yapılan bütün kaynakların filmleri çekilerek API 1104 standartlarına uygun hale getirildi.

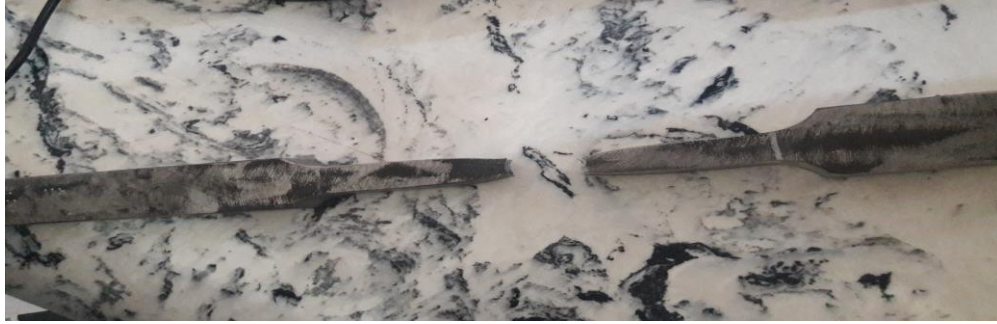
**Şekil 4.16** 1. Takım hasarlı numune

tespit edilmiştir. Yapılan çekme deneylerinde hasarın kaynakta olduğu tespit edilmiştir. Bu da kaynak dolgu malzemesi olarak kullanılan elektrotun X42 çelik kaynağında kullanılmasını uygun olmadığına karar verilmiştir.

Şekil 4.16'da 1. deney takımında alınan numuneye çekme testi uygulandığında, kaynak noktasında hasarın olduğu gözlenmiştir. Tablo 4.2 incelendiğinde X42 çelik kaynağından (E 42 2 C 21) elektrotun kullanılmasının uygun olmadığı tespit edilmiştir. Deneyde kullanılan X42 çeliği ana malzemesinin ve (E 42 2 C 21) elektrotun akma ve çekme dayanımları Tablo 4.2'de verilmiştir.

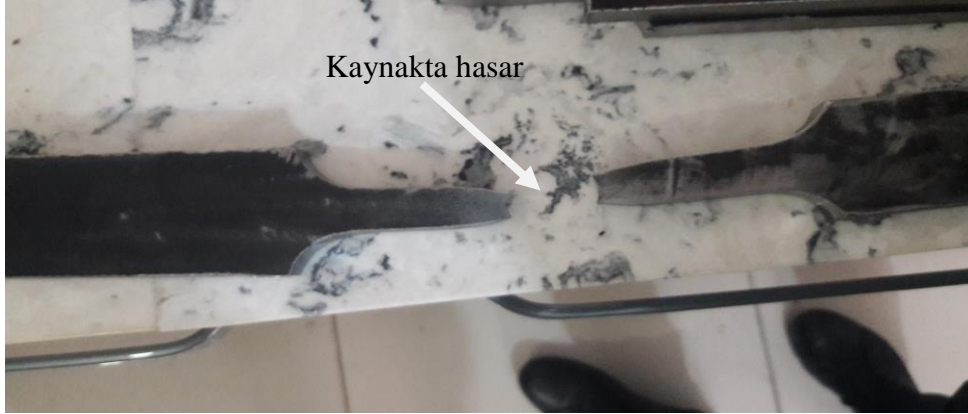
**Şekil 4.19** T1 saf kaynak metalinin hasarlı numunesi

Yeni denenen (T1-Saf) elektrotuyla yapılan kaynakta, kaynağın standartlara uygun olmasına rağmen akma ve çekme gerilme değerleri istenilen standartlarda değildir. Şekil 4.19 incelendiğinde T1-saf elektrotun uzama miktarları da yeterli olmadığı tespit edilmiştir. Deneyde kullanılan hasarlı numunelerin bir örneği şekil 4.19'de verilmiştir.

Hasarlı numune incelediğinde hasarın kaynak noktasından olduğu tespit edilmiştir. Yeni denenen elektrotun çekme, akma ve uzama değerlerinin düşük çıkmasında dolayı yeni bir elektrot denemesine karar verilmiştir.

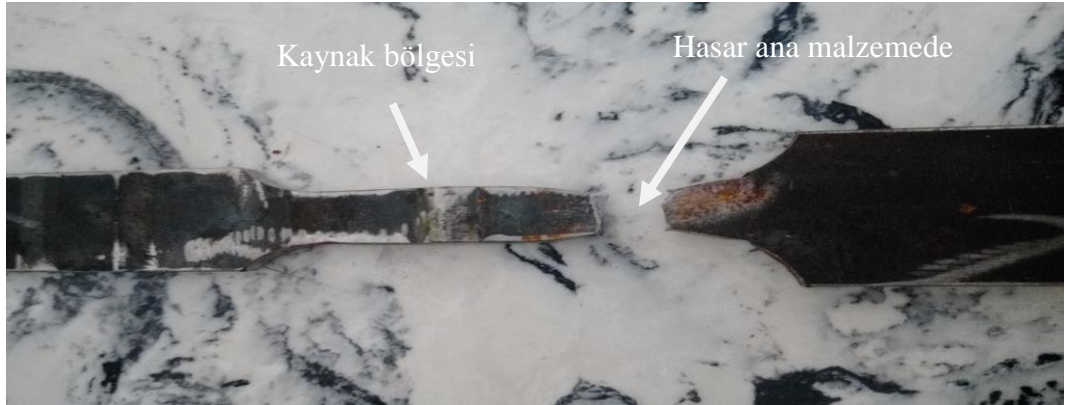
Şekil 4.21 T2-saf hasarlı numune

Çekme deney sonuçları incelendiğinde hasarın ana malzemede olduğu, kaynaklı bölgede hasar olmadığı tespit edilmiştir. Şekil 4.21'den de görüldüğü gibi hasar ana malzemede gerçekleşmiştir.

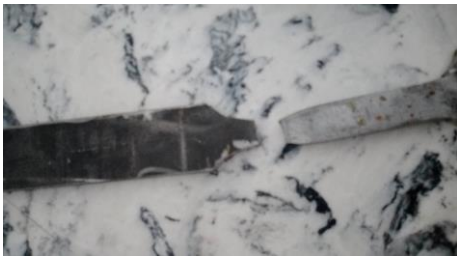
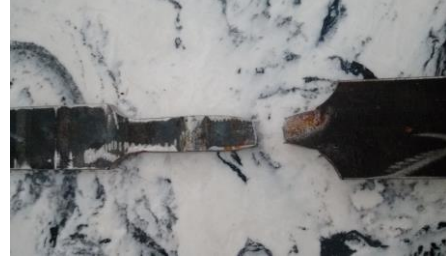
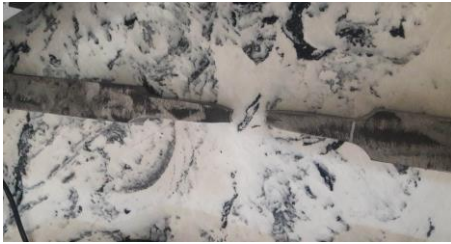
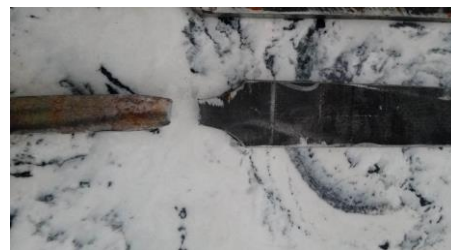
**Şekil 4.23:** Hasarlı numuneler

Çekme numuneleri standarda (API 5L) uygun hazırlandığından, kaynaklı numunelerdeki kaynak bölgesinin sert olması nedeniyle deformasyon bu bölgelerin dışında olmuştur. Deformasyonun dar bir alanda meydana gelmesi; dayanımın yüksek değerlerde olmasına neden olmuştur. Hasarın ana malzemedenden olmasına rağmen, kaynaklı numunenin % uzama değerlerinin düşük çıkmasının sebebi ise kaynaklı bölgenin çekme testi sırasında deformasyona uğramış olmasına bağlanmıştır. Kaynaklı bölgenin deformasyona karşı göstermiş olduğu direnç çekme mukavemetinin artmasına ve % uzama değerinin azalmasına neden olmaktadır. Deneyde kullanılan hasarlı numuneler şekil 4.23'te verilmiştir.
