**MARDİN İLİNDEKİ MEDRESE YAPILARININ CEPHELERİNDE  
OLUŞAN TAŞ BOZUNMALARININ İNCELENMESİ VE XRF  
SPEKTROMETRESİ İLE ANALİZİ**

**YÜKSEK LİSANS TEZİ  
MİMARLIK ANABİLİM DALI**

**MART - 2021**

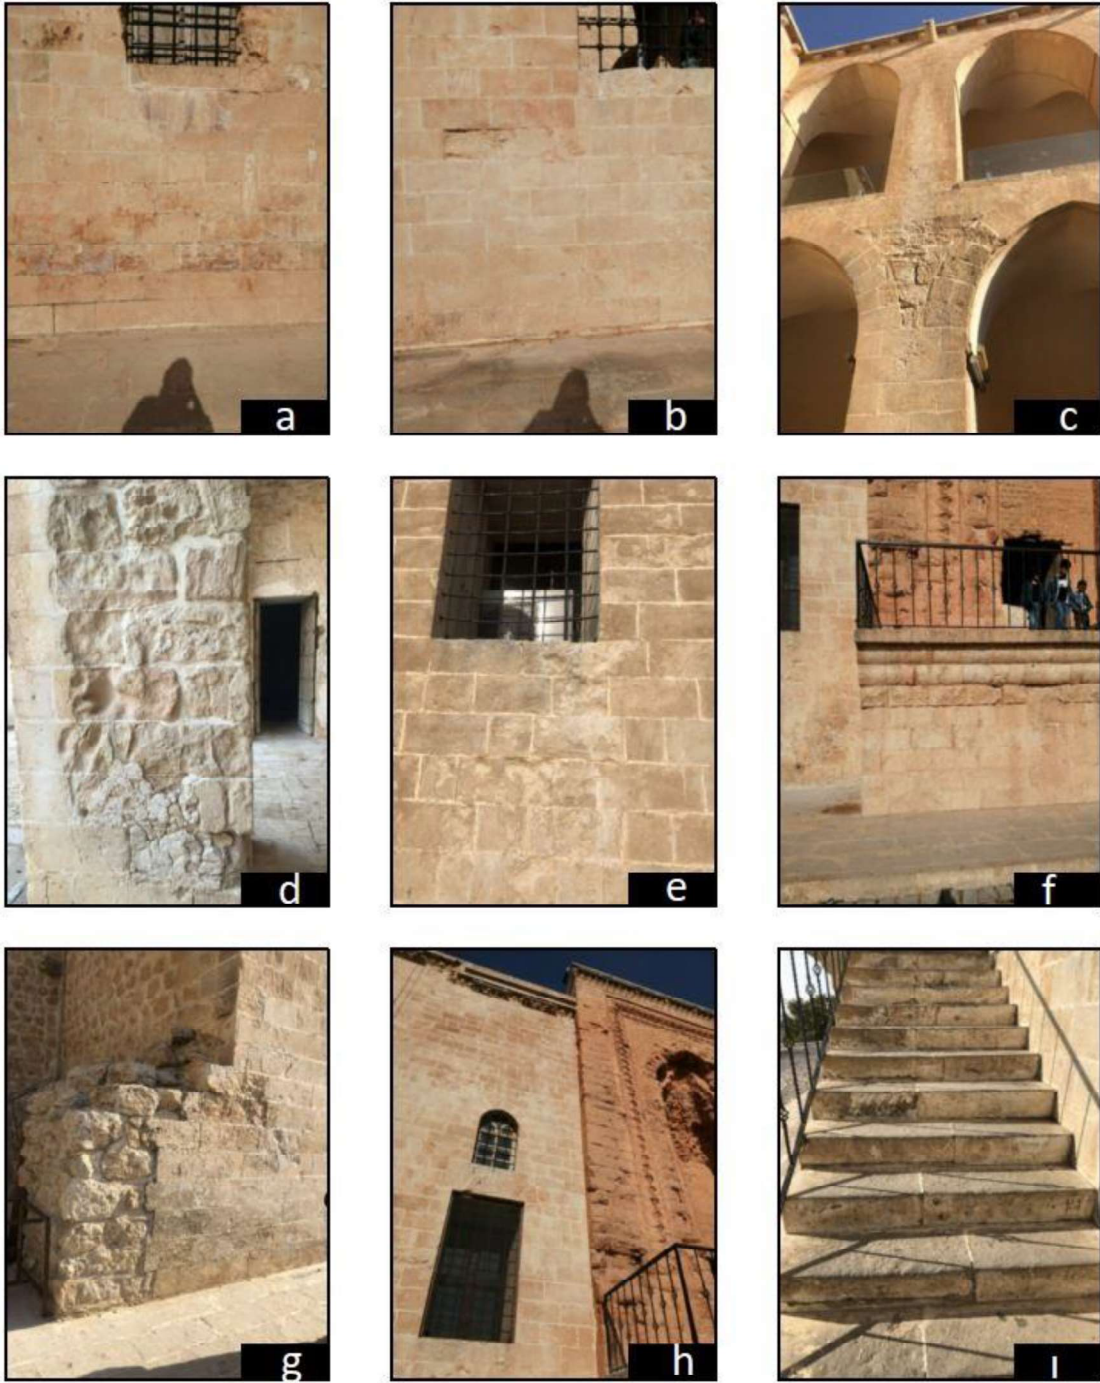
**Şekil 4.1.** Kasımiye Medresesinde meydana gelen fiziksel bozunmalar (Kasım 2019)

Kasımiye Medresesinde meydana gelen fiziksel bozunmalar Şekil 4.1.'de verilmiştir. Mardin ilinin yaz mevsiminde aşırı sıcak olması, kış mevsiminde ise aşırı soğuk olması sebebi ile medresenin çeşitli bölümlerde yer alan duvarlarda kılcal çatlaklar meydana gelmiştir (4.1. a). Yapıda yer alan pencere boşluklarının kenarlarında parça kopmalarını gözlemek mümkündür (4.1. b). Yapının iç avluya bakan cephelerinin çeşitli yerlerinde parça kopması görülmüştür (4.1.c, 4.1. d). Yapının ön cephesi olan güney cephesinde rüzgar yardımı ile taşınan toz tanecikleri, zaman içerisinde taşların yüzeylerinde aşınmaya sebep olmuştur (4.1.e, 4.1. f). Yapının ana portalinin çeşitli yerlerinde parça kopması, kılcal çatlak ve derz boşalmalarına rastlanmıştır (4.1. h). Yapının batı cephesinde aynı şekilde parça kopması, kılcal çatlak ve derz boşalması gözlenmiştir. (4.1. g). Yapıya güney cephesinde yer alan ve yapıya giriş için kullanılan merdivende zaman içerisinde, aşırı ziyaretçi akımı sonucunda aşınma meydana gelmiştir (4.1. ı).

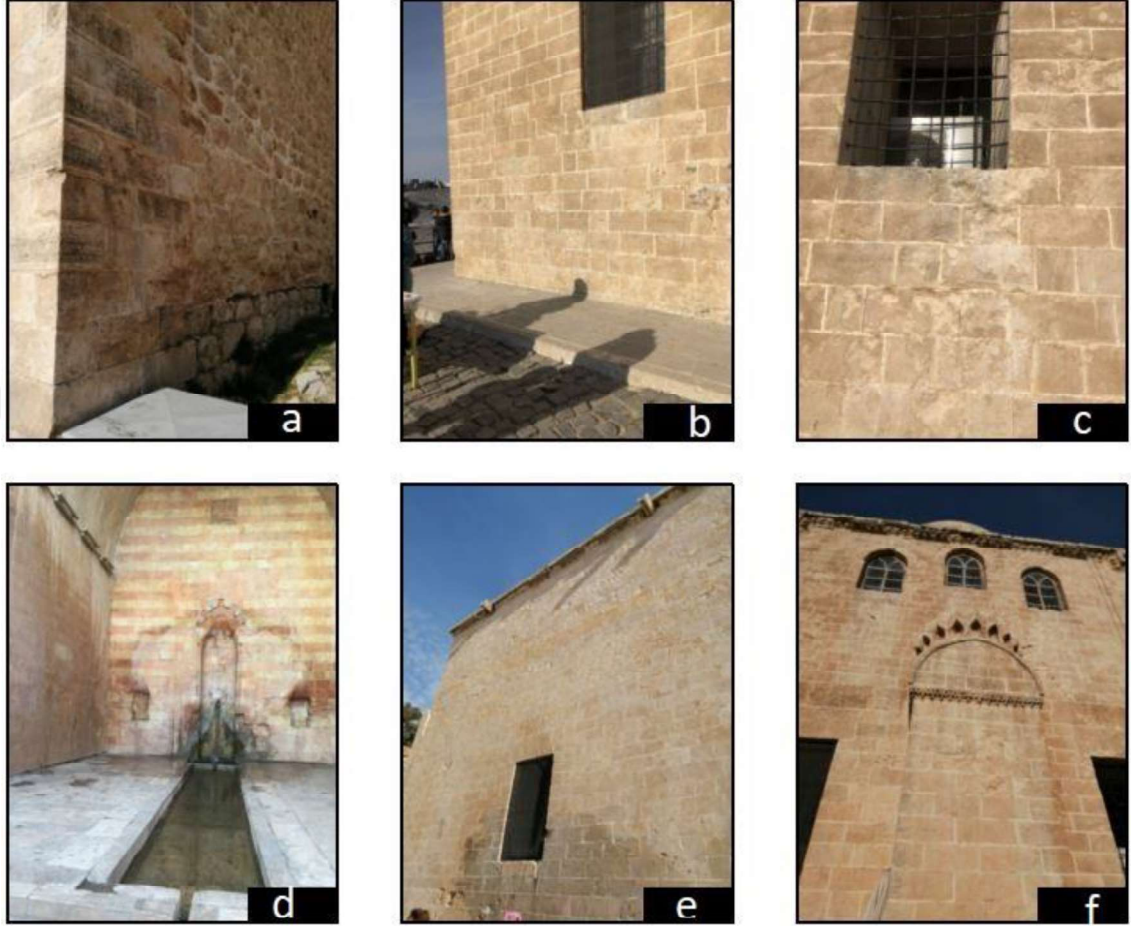
**Şekil 4.2.** Kasımiye Medresesinde meydana gelen kimyasal bozunmalar (Kasım 2019)

Kasımiye Medresesinde olumsuz iklimsel koşullar sebebi ile kimyasal bozunmalar meydana gelmiştir. Bu bozunmalar şekil 4.2.'de gösterilmiştir. Kireçtaşının bünyesinde yer alan tuzlar nem ve ısınin etkisi ile beraber çözünüp kılcal çatlaklardan taşın iç kısımlarına geçer. Çözünen tuzların bünyesinde var olan su zaman içerisinde buharlaşarak tuzlanmaya neden olmuştur (4.2. a, 4.2. b, 4.2. c). Taşların yapılarında

bulunan minerallerin atmosferdeki gazlarla etkileşimi sonucunda kireçtaşıda renk değişimleri meydana gelmiştir (4.2. e, 4.2. f). İç avluda bulunan selsebilin olduğu cephede de renk değişimini görmek mümkündür (4.2. d).

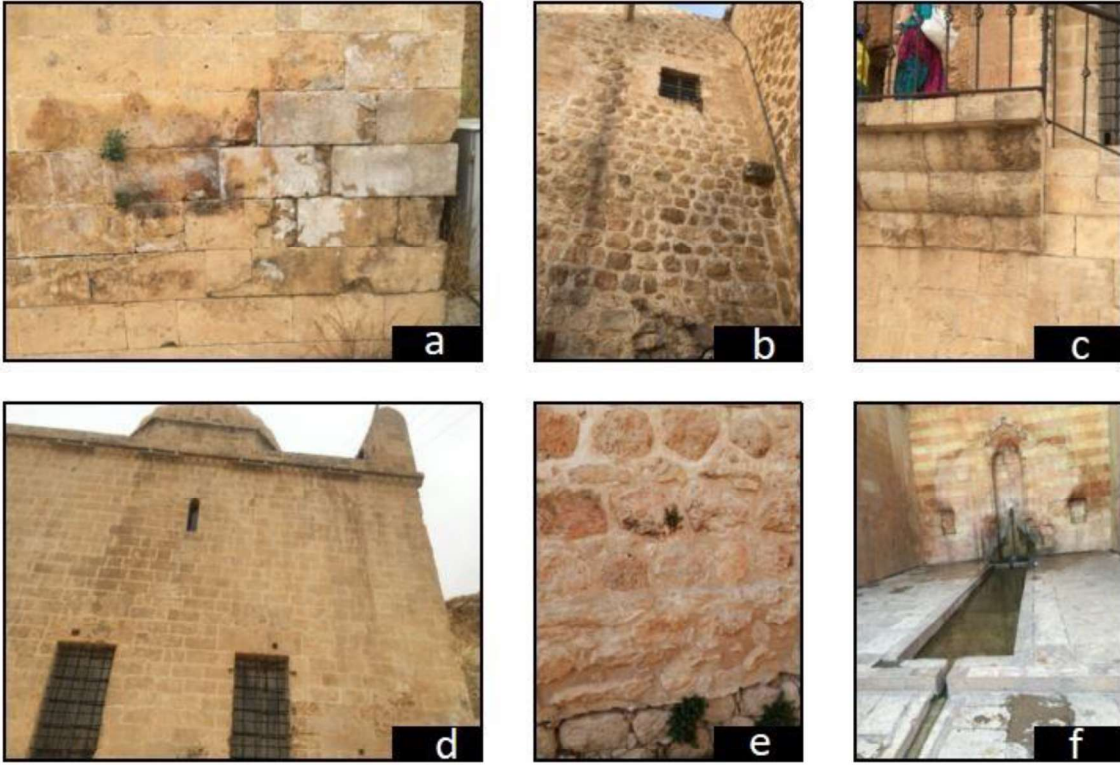
**Şekil 4.3.** Kasımiye Medresesinde meydana gelen biyolojik bozunmalar (Kasım 2019)

Kasımiye Medresesinde organik maddelerin etkisi sonucunda meydana gelen biyolojik bozunmalar Şekil 4.3.'te gösterilmiştir. Kılcal çatlaklardan içeriye yerleşen tohumların su ile etkileşimi sonucunda bitki oluşumu görülür (Yardımlı ve Dal 2019). Yapının güney cephesinin doğu tarafında (4.3. a) ve yapının doğu cephesinde (4.2. e) bitki oluşumuna rastlanmıştır. Ayrıca selsebilli eyvanda yosun oluşumu mevcuttur (4.2. f). Kubbede kuş dışkıları sebebi ile biyolojik bozunmalar meydana gelmiştir (4.2. d). Cephedeki taşların yüzeyine yerleşmiş olan bakterilerin biyo-kimyasal bozunmalara sebep olduğu da gözlenmiştir (4.2. b, 4.2. c).

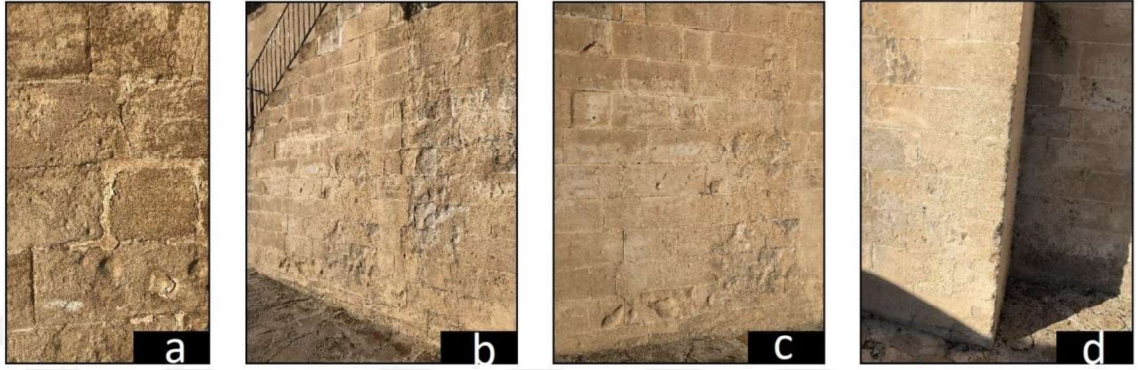
Şekil 4.7. Zinciriye Medresesinde meydana gelen fiziksel bozunmalar (Kasım 2019)

gösterilmiştir. Yapının güney cephesinde kılcal çatlaklar gözlenmiştir (4.7. a). Yapının güney cephesinin orta kısmında yapıya giriş için kullanılan merdivende derz kaybı oluşmuştur (4.7. b). Aynı zamanda cephede yüzey kaybı da gözlenmiştir (4.7. c). Yapının güney kısmında parça kayıplarına rastlanmıştır (4.7. d).

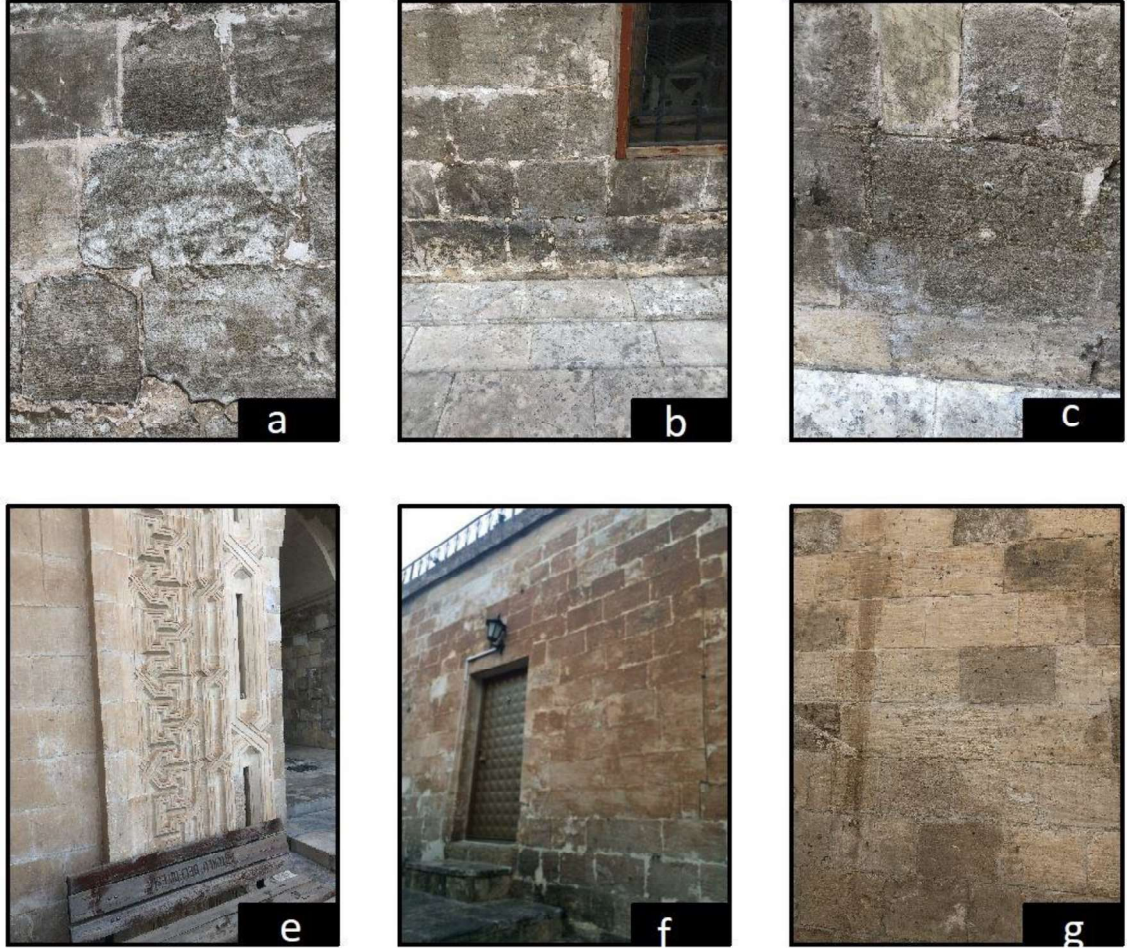
Şekil 4.13. Şehidiye Medresesinde meydana gelen fiziksel bozunmalar (Kasım 2019)

Şehidiye Medresesinde zaman içerisinde yapıda kullanılan kireçtaşında çeşitli bozunmalar meydana gelmiştir. Fiziksel, kimyasal, biyolojik ve insan etkisi sonucunda meydana gelen bozunmalar olmak üzere dört farklı kategoride ele alınmıştır. Yapıda meydana gelen fiziksel bozunmalar Şekil 4.13.'te gösterilmiştir. Yapıda kılcal çatlak, derz boşalması, parça kopması ve yüzey aşınması gibi fiziksel bozunma türlerine rastlanmıştır. Mardin ilinin iklimsel koşulları nedeni ile termik şok etkisine maruz kalan yapının ana malzemesini oluşturan kireçtaşında kılcal çatlak meydana gelmiştir (4.13. a).

Yapıda derz boşalması (4.13. b, 4.13. c) ve parça kopmasına (4.13. d, 4.13. e) rastlanmıştır. Rüzgarla taşınan toz taneleri zaman içerisinde yapının cephesinde yüzey aşınmalarına (4.13. f) neden olmuştur.

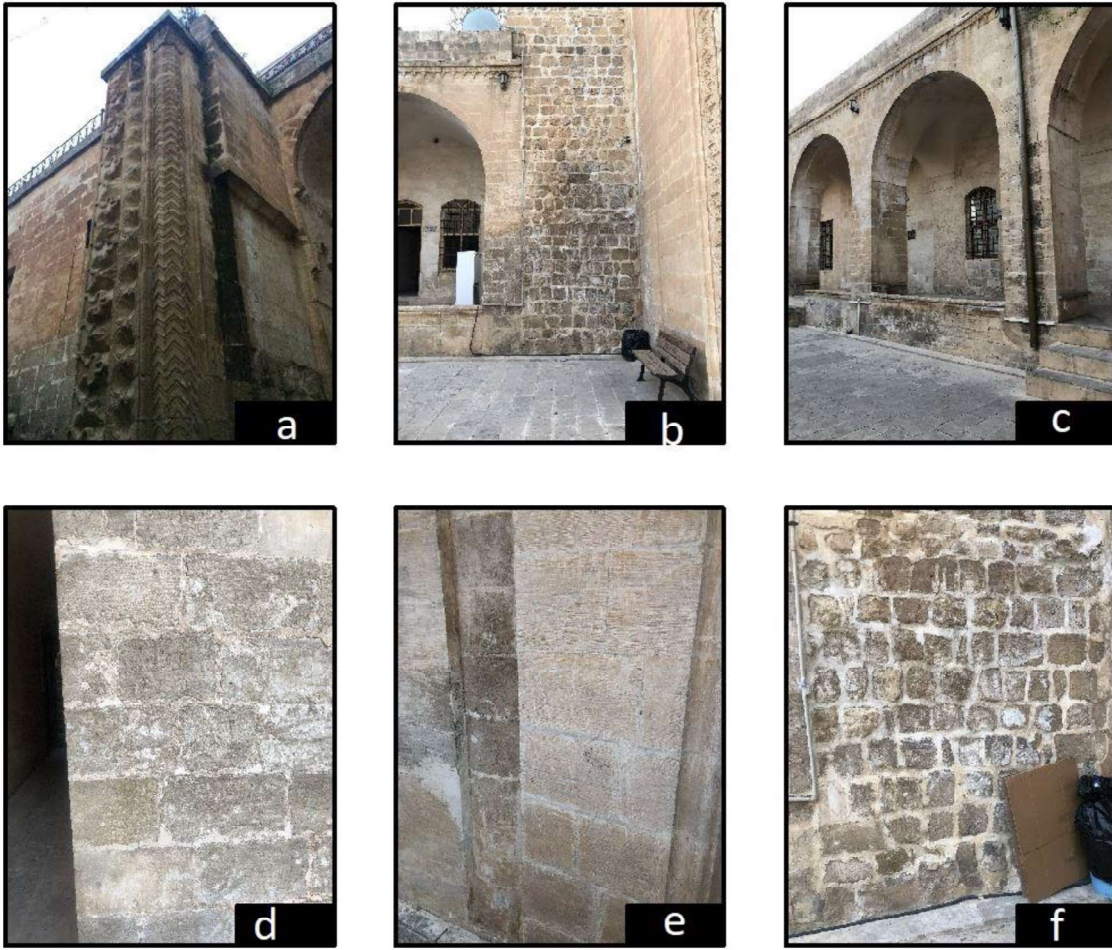
**Şekil 4.14.** Şehidiye Medresesinde meydana gelen kimyasal bozunmalar (Kasım 2019)

Şehidiye Medresesinin ana malzemesini oluşturan kireçtaşı içinde iç veya dış etkenlerden dolayı zaman içerisinde kimyasal bozunmalar meydana gelmiştir. Bu bozunmalar Şekil 4.14.'te verilmiştir. Yapıya girişi sağlayan ana portalde renk değişimi gözlenmektedir (Şekil 4.14. a). Yapının iç avluya bakan ve aynı zamanda kadınlar mescidinin de yer aldığı cephede de renk değişimini gözlemlemek mümkündür (Şekil 4.14. b). Şehidiye Medresesinde hava ile etkileşim sonucunda kireçtaşı tuzlanma meydana geldiği görülmüştür (Şekil 4.14. d, 4.14. e). Yapıda kireçtaşı üzerinde bakteri oluşumlarını da görmek mümkündür (Şekil 4.14. c, 4.14. f).

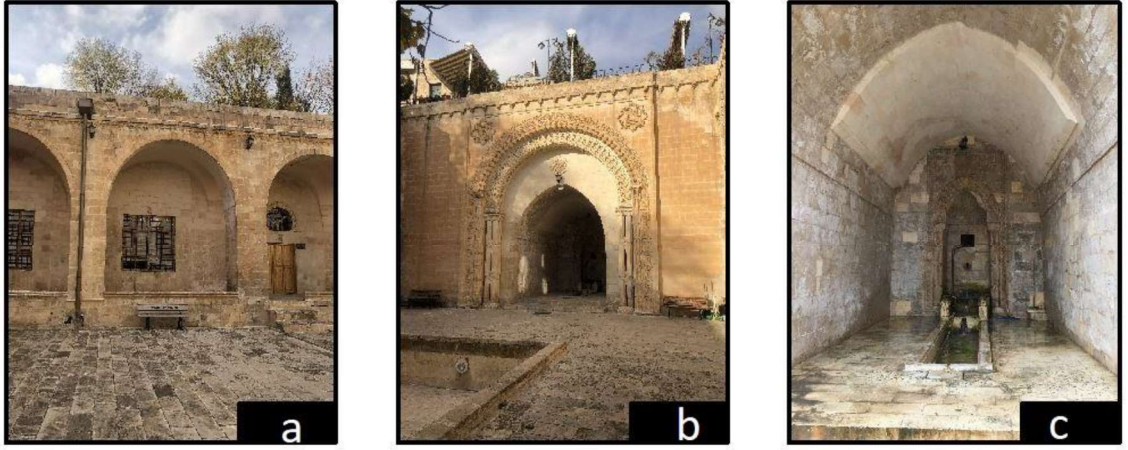
Şekil 4.15. Şehidiye Medresesinde meydana gelen biyolojik bozunmalar (Kasım 2019)

Şehidiye Medresesinde meydana gelen biyolojik bozunmalar Şekil 4.15.'de gösterilmiştir. Yapıda selsebin yer aldığı cephede, su ile etkileşimde olan bölgelerde yosun oluşumuna rastlanmıştır (4.15. c). Kadınlar mescidinin olduğu cephede (4.15. a) ve selsebin olduğu cephede bitki oluşumuna rastlanmıştır (4.15. b).

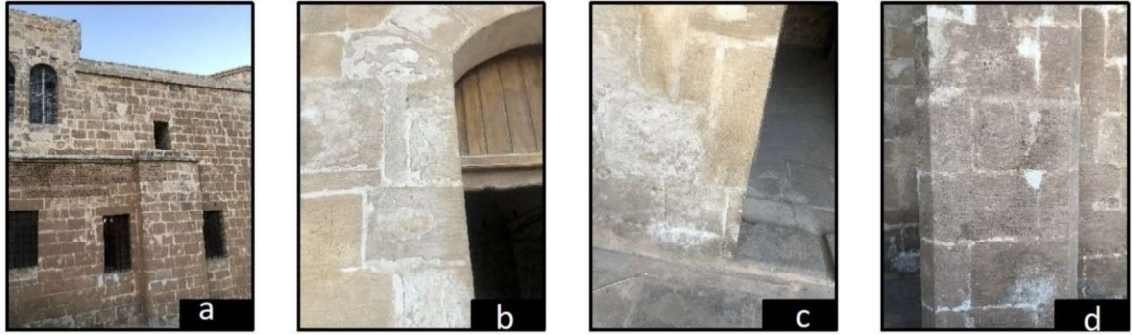
Şekil 4.19. Hatuniye Medresesinde meydana gelen fiziksel bozunmalar (Kasım 2019)

Hatuniye Medresesinde fiziksel, kimyasal, biyolojik ve insan etkisi sonucunda meydana gelen bozunmalar olmak üzere dört farklı bozunma çeşidine rastlanmıştır. Yapının ana malzemesini oluşturan kireçtaşında çevresel ya da iç koşullar sebebi ile bozunmalar meydana gelmiştir. Yapıda meydana gelen fiziksel bozunmalar Şekil 4.19.'da gösterilmiştir. Yapının ana girişinin yer aldığı cephede parça kopması ve derz boşalmasına rastlanmıştır (Şekil 4.19. a). Yapıda kılcal çatlak (Şekil 4.19. b) oluşumuna

da rastlanmıştır. Rüzgar ile taşınan tozların etkisi ile taşların yüzeyinde aşınmalar meydana gelmiştir (Şekil 4.19. c, 4.19. d).
