**MERMER OCAĞI FAALİYETLERİNİN İŞ SAĞLIĞI VE GÜVENLİĞİ**  
**AÇISINDAN ANALİZİ: ÖRNEK BİR UYGULAMA**

**YÜKSEK LİSANS**

**Vural GÜNDÜZ**

**ANALYSIS OF MARBLE QUARRY ACTIVITIES IN TERMS OF  
OCCUPATIONAL HEALTH AND SAFETY: A CASE STUDY**

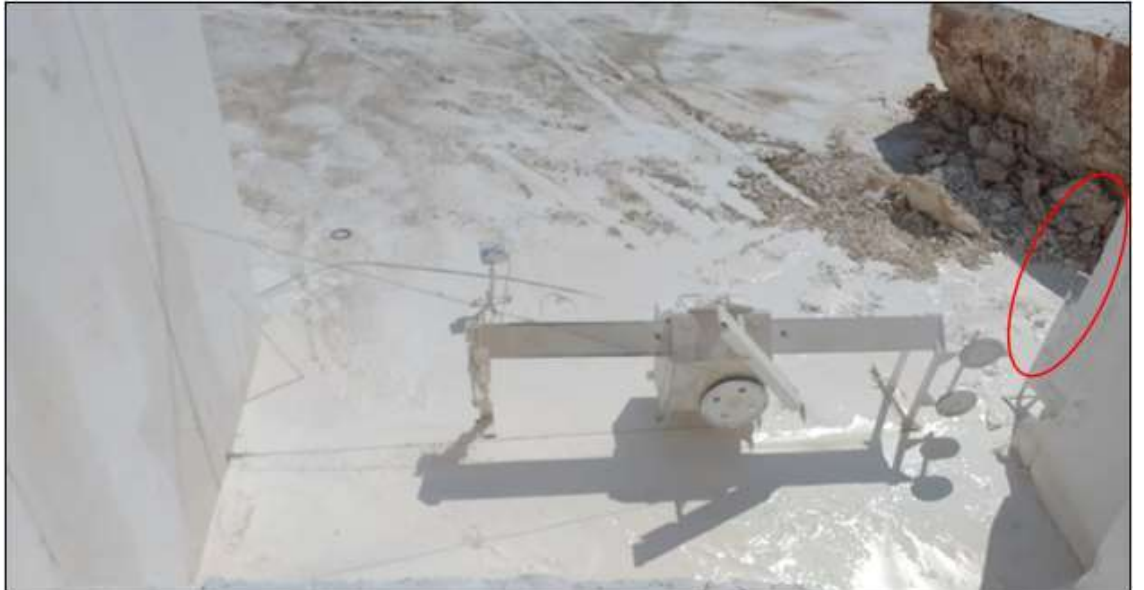
Ocak sahası içerisinde 17 tane dağ kesme makinesinin olup hepsi aktif olarak çalıştırılmaktadır. Çalışan tüm makinelerin arka kısmına seyyar siperlik kullanılmaktadır. Kesim öncesinde kayma tehlikesi olan yerler düşürülür. Çatlak olan yerlerde fayın derine gittiği ve kayma ihtimalinin olacağı yerlere dayama blok taşı konularak önlem alındıktan sonra kesim işlemi yapılmaktadır. Makine kurulumu Şekil 15, 16 ve 17'deki gibi konumlandırılır.

Şekil 15. Köprülü sistem elmas tel ile yatay kesim ve seyyar siperliği

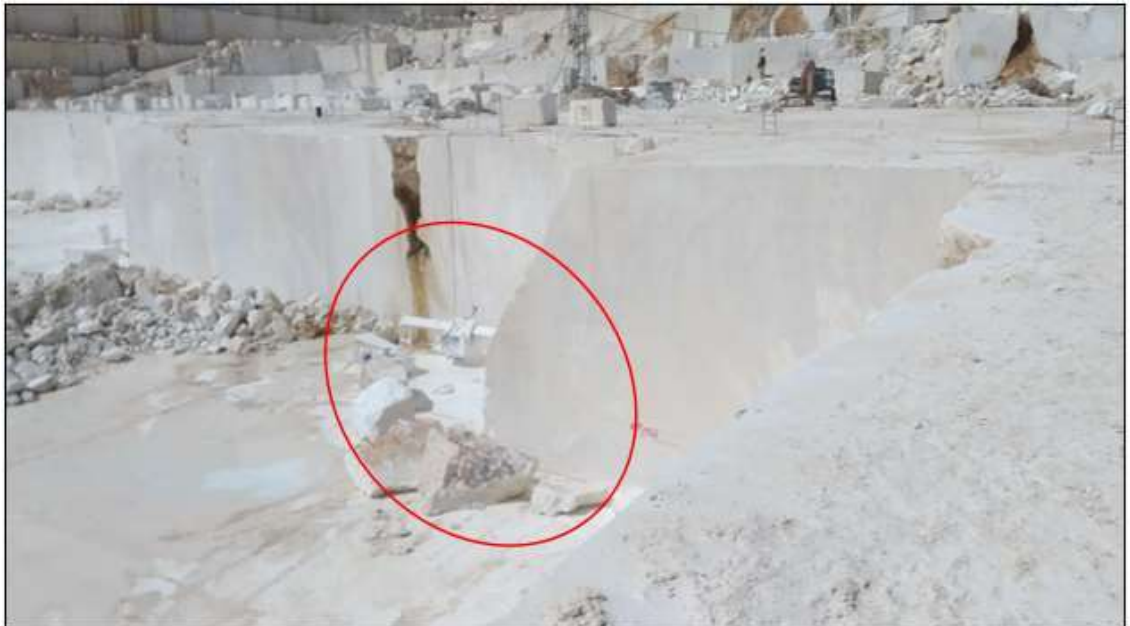
Alt kesim yapılan yerlerde ise Şekil 17’de görüldüğü gibi tel kesimi yatay olarak yapıldığından telin çevresi etrafına moloz bloklar dizilerek olası tel kopmalarında soket fırlaması sonucu dizilen moloz bloklar ile kesim yapılan blok arasında kalması sağlanarak güvenlik önlemi alınmıştır. Makine kontrol panosu etrafa dizilmiş blokların dışarısında güvenli bir alanda konumlandırılır.

Şekil 17. Yatay kesim (Alt kesim) etrafına moloz blok dizimi

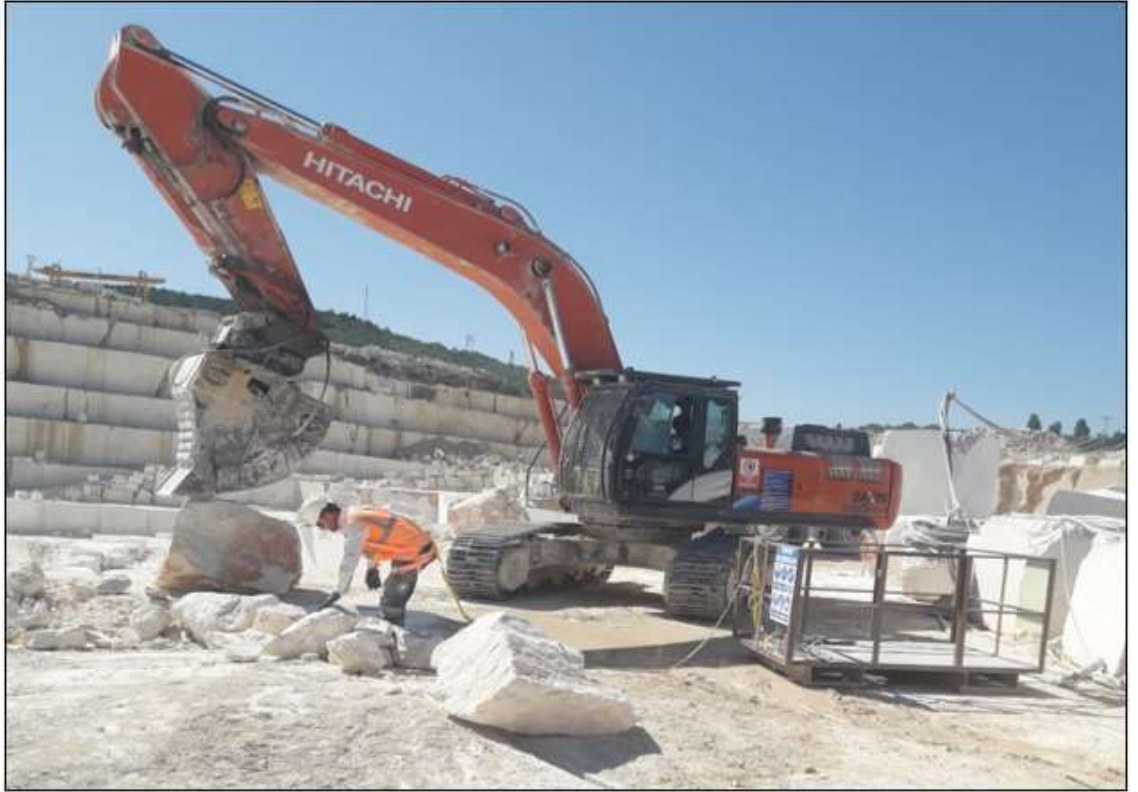
Kesimi yapılan blok parçası ile ana kütle arasında Şekil 19’da görüldüğü gibi saç balon konulur. Su ve su motoru yardımı ile saç balon şişirilir. Şişen saç balonu şişme işlemi sırasında yakınında kimse bulunmamalı. Saç balonun aşırı şişmesi sonrası patlaması ile etraftaki toz ve taş parçaları etrafa sıçrayabilmektedir. Şişen saç balon kesilmiş blok parçası ile taş parçası arasında boşluk oluşturur. Açılan araya ufak taş parçaları sıkıştırılarak açılmış olan boşluğun kapanmaması sağlanır. Bu işlem yapılırken sorumlu yıkım çalışanları uygun sabitleme noktalarına kendilerini sabitlemek koşuluyla kendini sınırlandırarak yıkım alanına yaklaşır ve işleme devam ederler (Şekil 20’de görüldüğü gibi).

Şekil 20. Yıkım alanında emniyet kemeri kullanımı

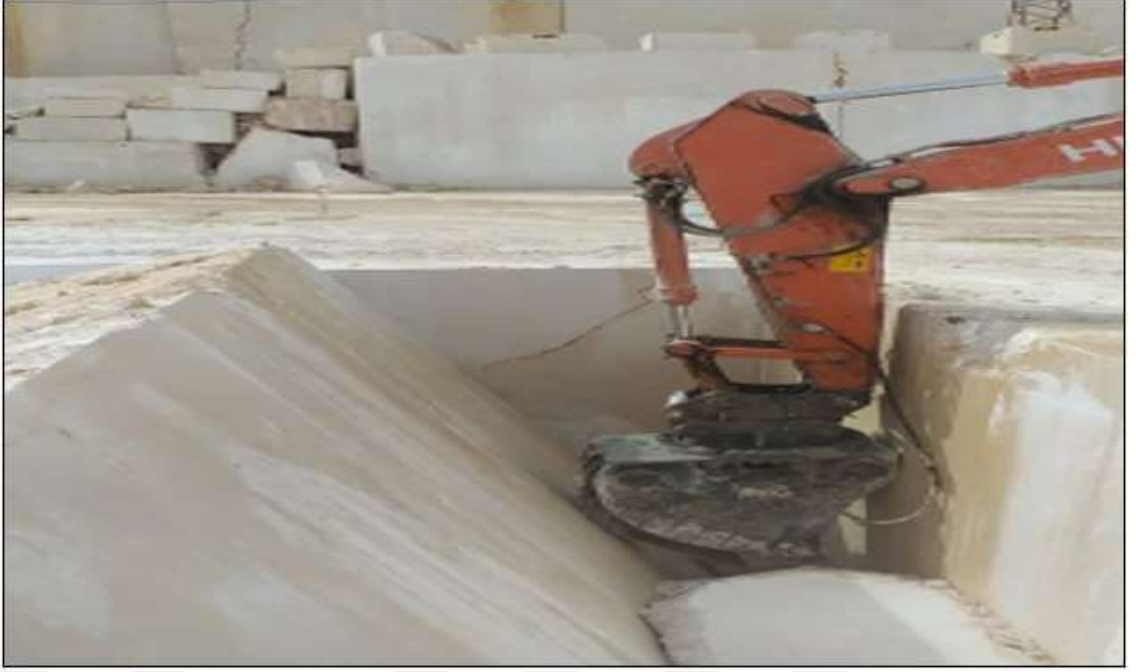
İş makinası ekskavatörün ucuna takılan hidrolikli ayırıcı ripper yardımı ile Şekil 21’de görüldüğü gibi yıkım işlemi yapılır. Yıkım işlemi sırasında kademe (basamak kenarı) olduğu yerler yüksektir ve buralarda taş kayması olabilir. Bu alanlara yakın çalışılmamakta ve iş makinası yakınında çavuş ve belirli çalışan haricinde kimse bulunmamalı. Bu alanda çalışanlarda makine tehlike alanına girmeden ve emniyet kemeri kullanarak kendilerini sınırlandırarak işlem yapmaktadırlar.

Şekil 21. Yıkım yapılması

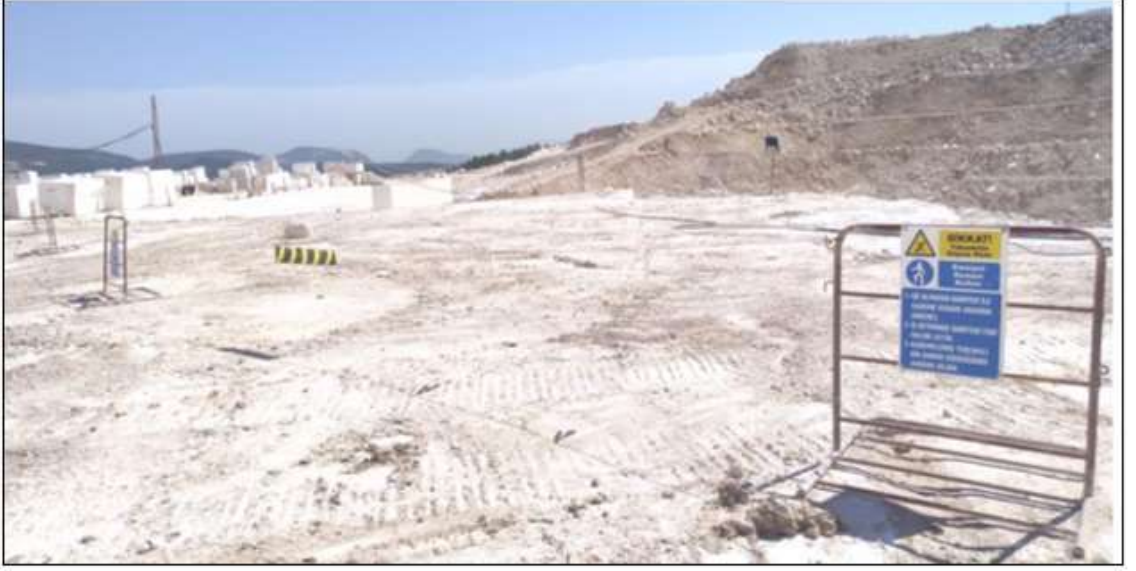
Şekil 23. Taşımalı kademe kenar korkuluk sistemi

Yıkım çalışması biten kademedan adam düşmemesi için Şekil 23'te görüldüğü gibi hareketli korkuluk sistemi kapatılır. Devrilen blok parçası Şekil 22. de görüldüğü gibi üretim alanı içerisinde boyutlandırılır. Bu boyutlandırma işlemi Şekil 24. görüldüğü gibi raylı dağ kesme makineleri veya köprülü sistem tel kesme makineleri ile yapılmaktadır. Sayalama makinelerinde olduğu gibi makinenin arka kısmına seyyar siperlik ve uyarı levhası konumlandırılır. Arka ve ön istikametinde kimse bulunmamaktadır. Tel ile kesme yapılan alanda su ile kesim yapıp sürekli kontrol edilmektedir. Sulu kesim yapılmasını amacı hem kesilen taştan toz çıkması önlemek hem de kesim yapılan telin ısınmasını önlemektir. Kullanılan telin tek parça ve ek yapılacaksa en az sayıda tek kullanılması önem arz etmektedir.

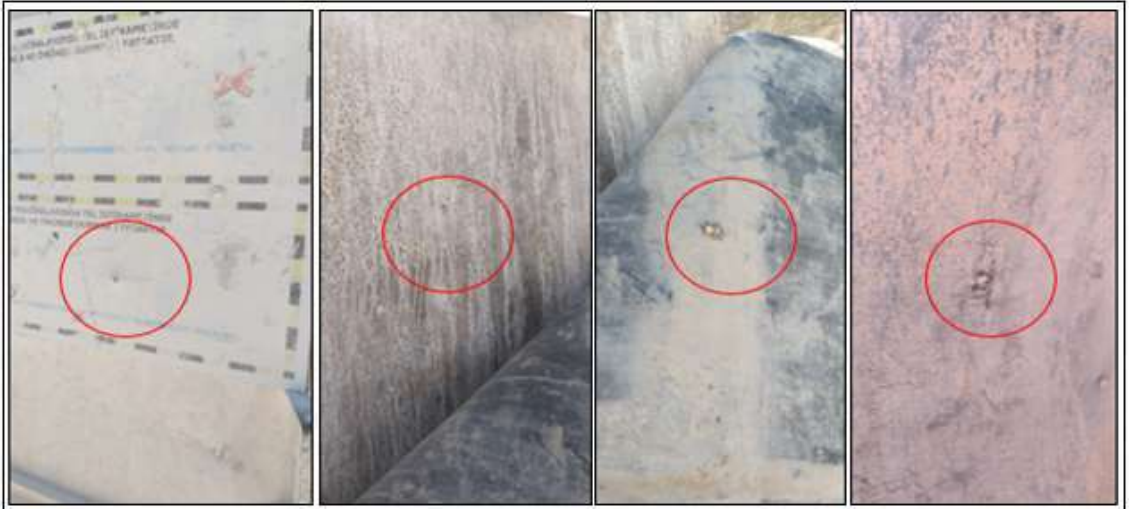
Tel istikametine dikkat edilmekte ve sayalama makinesinin arka kısmında sürekli çalışma engellenmektedir. Sayalama makinesinin arkasına ek koruyucu korkuluk (seyyar siperlik) konulur. Sayalama alanındaki en büyük tehlike tel kopması sonucu soket (boncuk) çarpması, ebatlanacak blokta sakat olması sonucu devrilmesi ve bloklar arasında geçmeye çalışırken kapak düşmesinden kaynaklanmaktadır. Soket çarpmasının korkulukta bıraktığı etki Şekil 27’de görülmektedir.

Şekil 27. Elmas tel kopması ile seyyar siperlikte oluşan etkiler

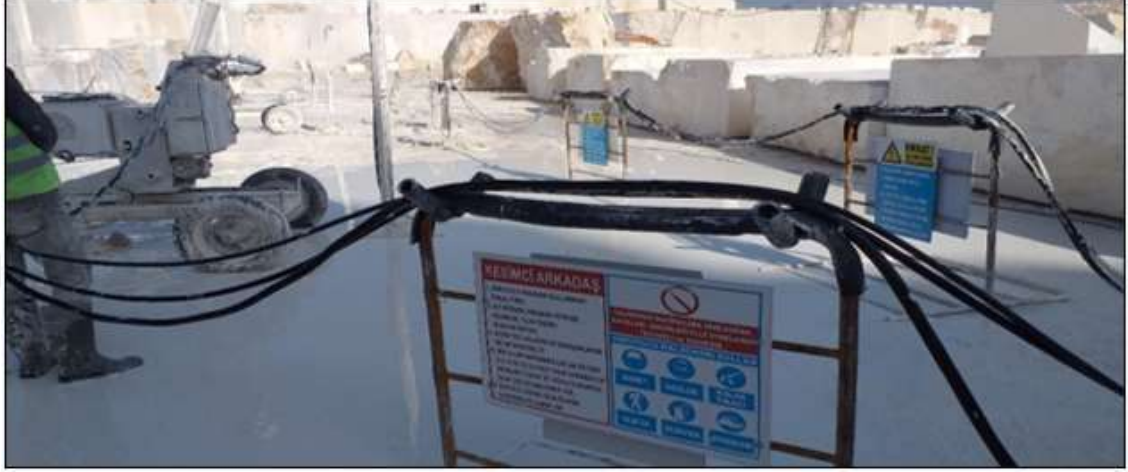
Çalışma ortamında toz çıkmaması için sulu kesim yapılmasından dolayı sayalama alanı devamlı kontrol edilir. Bu alanda elektrik kabloları Şekil 28’de görüldüğü gibi kablo askılığı yardımı ile tutulur ve suyla teması önlenmektedir. Tüm elektrik arızaları elektrikçiye haber verilerek değiştirilmesi sağlanmaktadır. Tüm elektrik panoları topraklamaları ve kaçak akım rölesi bulunmakla beraber yıllık elektrik periyodik kontrolleri ve topraklama periyodik kontrolleri yapılmaktadır.

Şekil 28. Yazlık alanında kablo askılığı ve elektrik kabloları

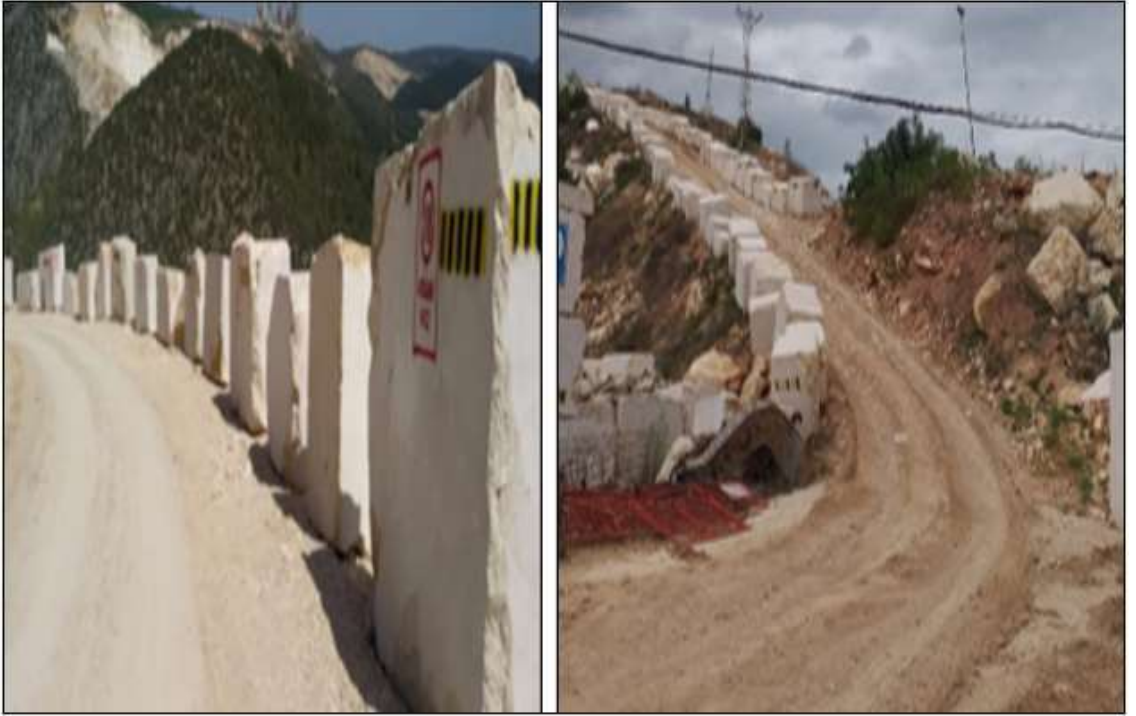
Ocak yolları mermer ocağında üretim alanları, kamp alanları ve stok alanına ulaşım esnasında kullanılan yolları oluşturmaktadır. Ocak yollarının kenarlarında iş makineler ve diğer araçların geçişleri olduğu için olası fren patlaması veya sürücü kontrolünü kaybetmesi sonucu seviye farkı yüksek olan yerlerden aşağı düşmemesi için Şekil 31'deki gibi blok taşları veya moloz taşlardan sütrelere yapılarak önlem alınır. Ayrıca bu taşların üzerine yapılmış olan sarı-siyah şeritler uyarıcı etki yaratır.

Şekil 31. Ocak yol kenarlarına yapılan blok sutureler

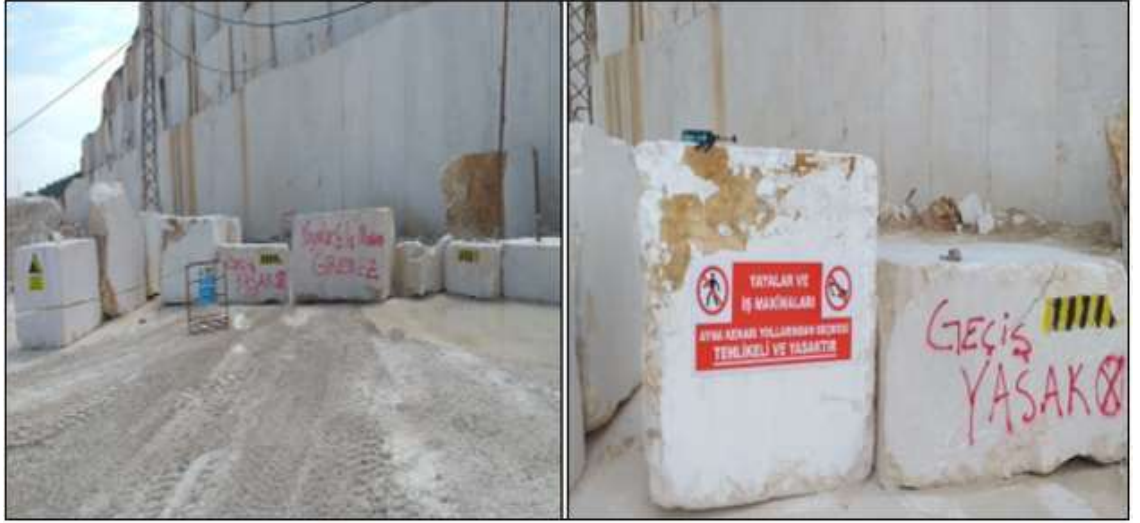
Kullanılmayan yollar ve bölümler çalışanların o bölümlere geçmesini engelleyerek Şekil 32'deki gibi kapatılmaktadır. Sütire taşları ile geçişleri kapatılan yollara uyarı levhaları konumlandırılmıştır. Ocak yolları ve nakliye işleri ocak içerisinde ebatlanan bloklar iş makineleri lastikli yükleyiciler veya kamyonlar ile taşınmaktadır. Ocak yolları en az bir aracın rahatlıkla geçebileceği genişliktedir. Araçlar karşılaşmasında boş araç konumunda olan araç yol vermektedir. Seviye farkı bulunan yol ve kademe kenarlarına sutureler yapılmıştır. Yollar düzgün yapılmaya çalışılsa da iş makinelerinin ağır ve sürekli hareketi nakliye yollarında bozulmalara sebep olmuştur. Devamlı kontrol ve yol dolgularının yapılması olası taş düşme ve çalışanın istemsiz hareketlerini önleyecektir.

Şekil 32. Yasak olan yolların kapatılması

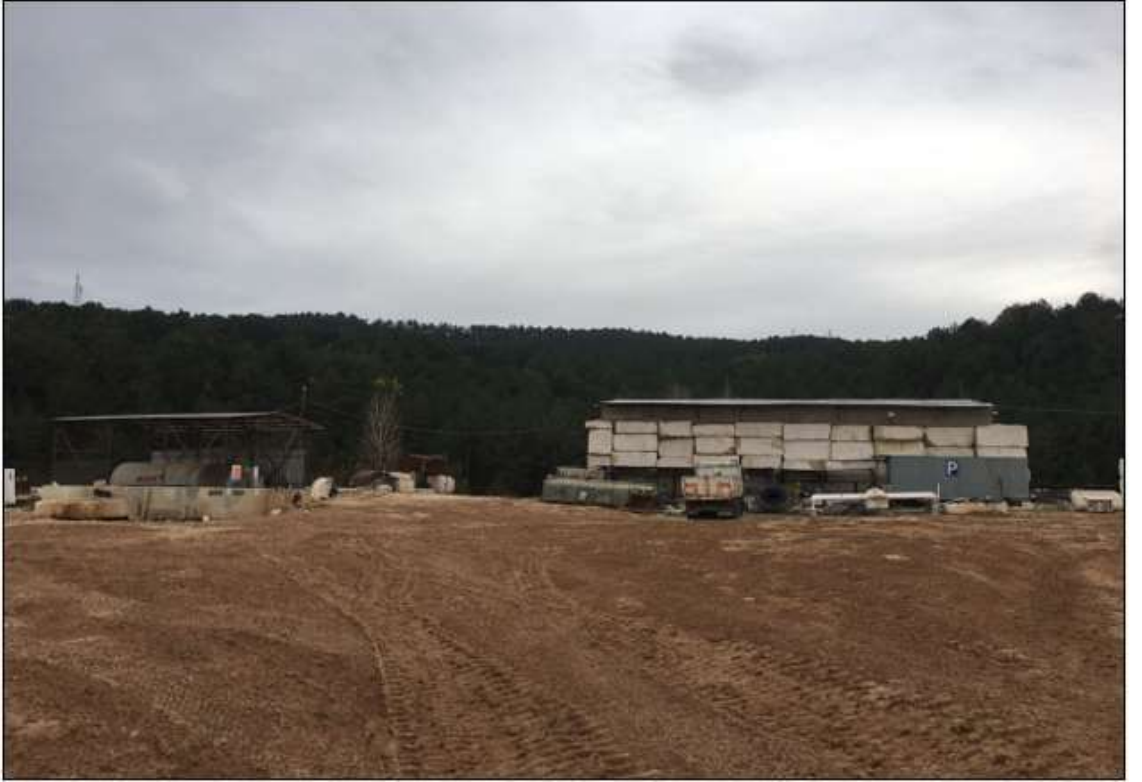
Makine park alanı ise arızalı makinelerin ve çalışan makineleri mesai sonrasında bırakıldığı alandır. Bırakılan iş makinelerin üzerlerinde anahtar bırakılmamaktadır. Arızalı olanların arka tekerlerine takoz konulmaktadır.

Şekil 34. Bakımhane ve makine park alanı
