**MUSTAFAPAŞA, AİOS KONSTANTİNOS VE ELENİ KİLİSESİ  
RESTORASYON ÖNERİSİ**

**YÜKSEK LİSANS TEZİ**

**Eskişehir  
Anadolu Üniversitesi  
Fen Bilimleri Enstitüsü  
Ağustos, 2019**

Bu çalışmada Nevşehir İli, Ürgüp İlçesi, Mustafapaşa Köyü'nde yer alan Aios Konstantinos ve Eleni Kilisesi çalışma konusu olarak seçilmiştir. Yapının tarihsel sürecinin incelenmesi, güncel durumunun belgelenmesi ve korunarak yaşatılması amacıyla restorasyon önerisinin hazırlanması amaçlanmaktadır.

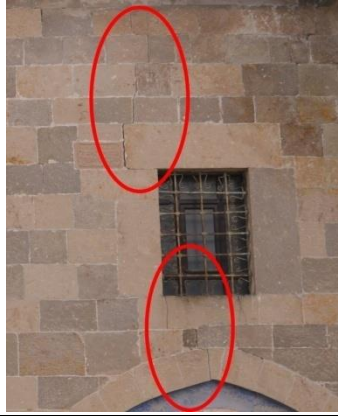
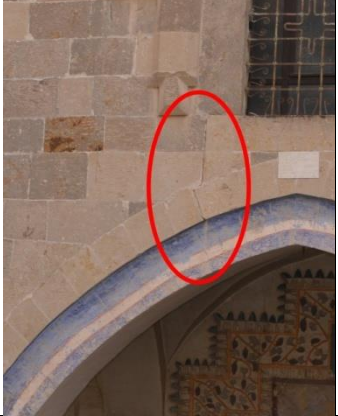
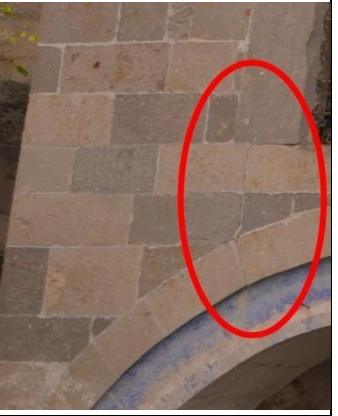
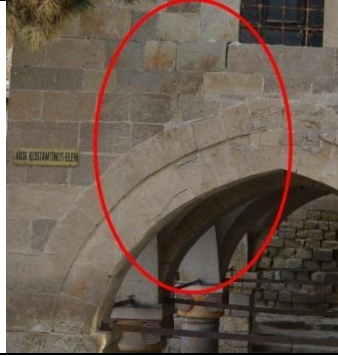
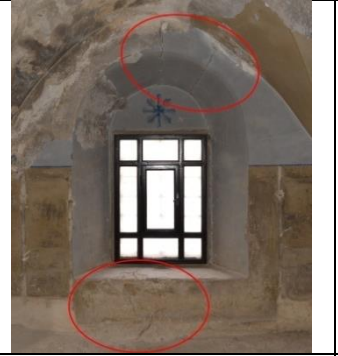
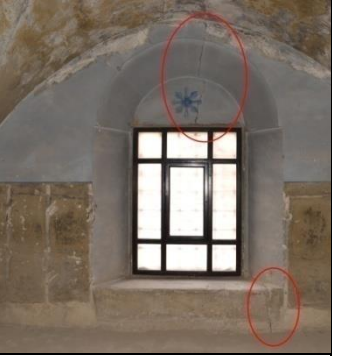
**Tablo 5.3.** Kilisedeki yapısal çatlaklar

Yapıda, yığma duvar yüzeyinde daha geniş açıklıklı ayrılmaların, belirli bir uzantıda devam ettiği statik açıdan önemli durum teşkil edebilen yapısal sorunlardır. Görüldüğü yerler; dışarıda, batı cephesi duvarı galeri kısmında yer alan pencere (p.3.12, p.1.2, p.3.11) alt ve üst seviyelerinde, narteks kısmının doğusunda bulunan duvar ve çapraz tonozlarda (p.1.1, p.2.1), güney cephesi galeri kısmında yer alan pencere (p.3.13) alt ve üst seviyesinde ayrıca kapı üst seviyesinde (k.3.2), içeride ise galeri kısmı batı cephesinde yer alan pencere (p.3.12, p.1.2) çevresinde yapısal çatlaklar bulunmaktadır (Bkz. Tablo 5.3).

| p.3.12 alt ve üst seviyesi | p.5.1 alt seviyesi | p.3.11 alt seviyesi |
| p.1.1 üst seviyesi ve çapraz tonoz | p.2.1 üst seviyesi ve çapraz tonoz | p.3.13 ve k.5.1 üst seviyesi |
| p.3.13 alt seviyesi | p.3.12 alt ve üst seviyesi | p.5.1 alt ve üst seviyesi |

Yapısal çatlaklara uygulanacak müdahale yöntemi için yapının statik analizinin yapılması gerekmektedir. Güçlendirme yöntemi uzman ekibin müdahale yöntemi ve denetimi ile gerçekleştirmelidir.

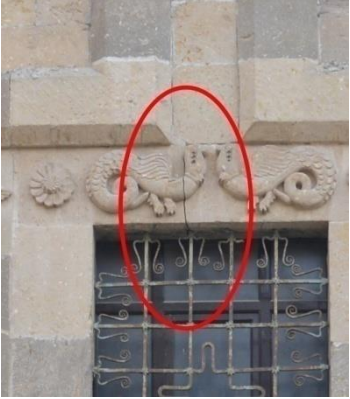
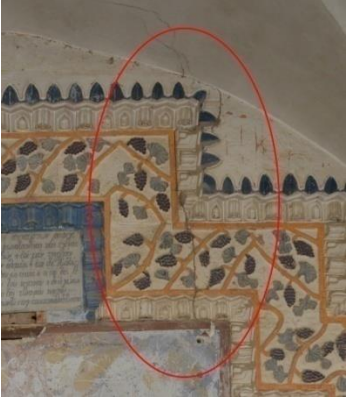
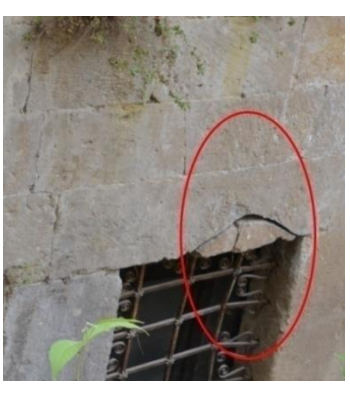
**Tablo 5.4.** Kilisedeki yüzeysel çatlaklar

Yapısal çatlaklara göre derinliği daha az, ince, uzantısı kısa genellikle taş yüzeyde ve duvar yüzeyinde sıvalarda bulunan çatlaklardır. Görüldüğü yerler; batı cephesinde ortadaki pencere (p.1.2) lentosunda, ana giriş kapısı (k.1.1) üst seviyesinde, kuzey cephesinde bulunan pencere (p.3.1 ve p.3.2) lentolarında, içeride ise kuzey duvarda yer alan pencere (p.3.2) üzerinde bulunan kemerde yüzeysel çatlaklar bulunmaktadır (Bkz. Tablo 5.4).

| p.5.1 lentosu | k.1.1 üst seviye | p.3.1 lentosu |

Taşa görülen mikro çatlaklara enjeksiyon yapılacak ve kireç harcı ile doldurulacaktır.

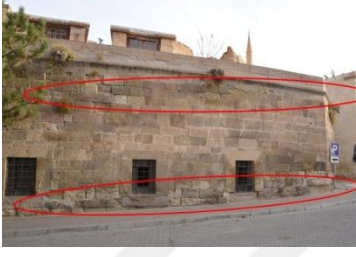
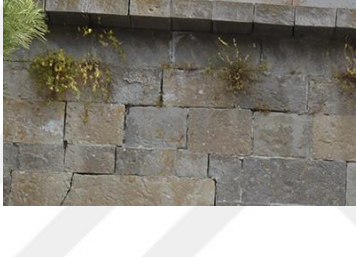
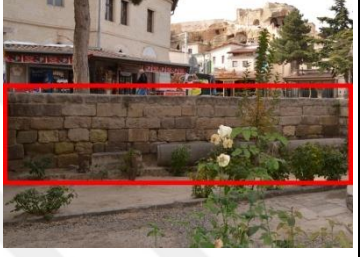
| Güney cephe alt ve üst seviyeler | Güney üst seviyeler | Avlu güney duvarı |

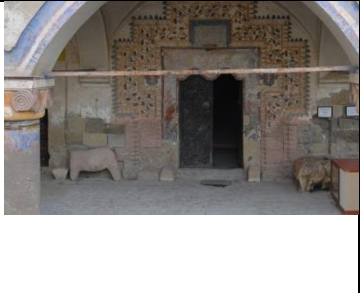
**Tablo 5.10.** Kilisede metal korozyonu görülen bölgeler

Tüm pencere demir parmaklıkları, kapılar ve gergiler yüzeyinde metal korozyonu tam ya da bölgesel olarak gözlemlenmiştir (Bkz. Tablo 5.10).

| Demir parmaklık | Kapı | Kemer gergisi |
