**ORDU İLİ AZİZİYE MAHALLESİ  
HARUN FURTUN EVİ RESTORASYON ÖNERİSİ**

**YÜKSEK LİSANS TEZİ  
MİMARLIK**

**GAZİ ÜNİVERSİTESİ  
FEN BİLİMLERİ ENSTİTÜSÜ**

**ARALIK 2008  
ANKARA**

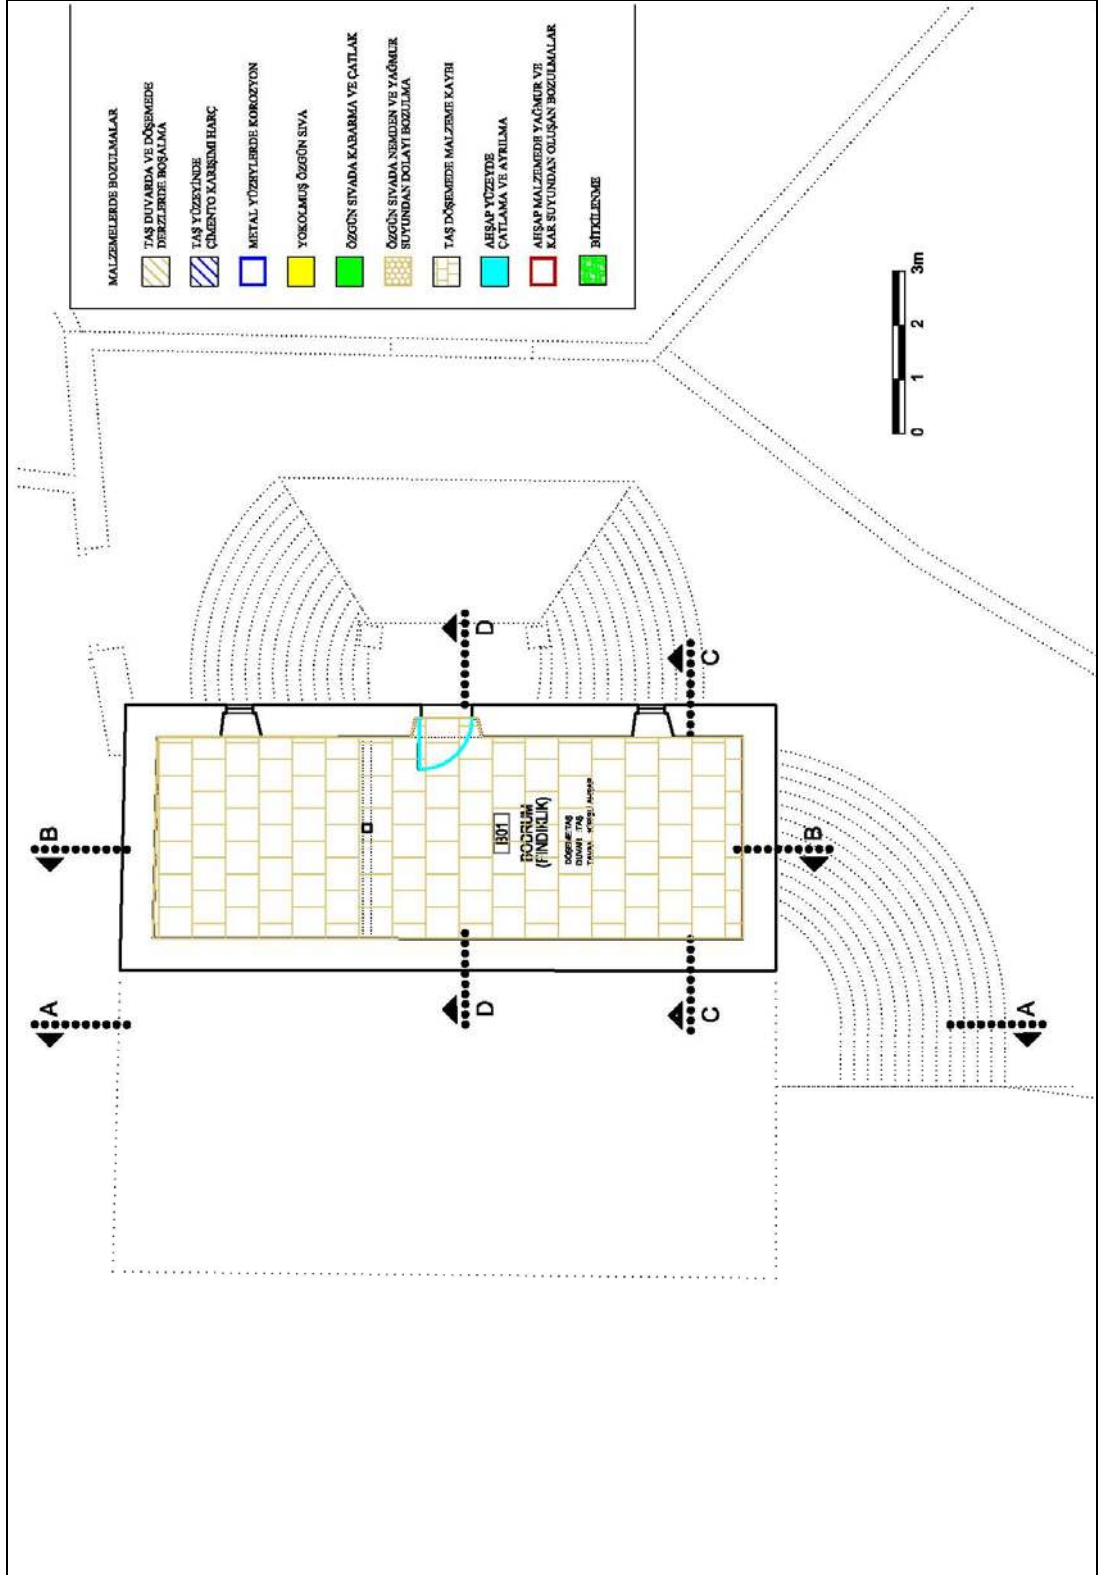
Şekil 3.45. Malzemelerde bozulmalar-bodrum kat planı

Furtun Evi’nde oluşan sorunlar; taş duvar yüzeyinde çimento karışımlı harç, sıva ve boya yapılması gibi insan etkisiyle oluşan bozulmalar ile doğa etkisiyle oluşan sorunlar olarak metal yüzeylerde korozyon, yok olmuş özgün sıva, özgün sıvada nem ve yağmur suyundan dolayı kabarma ve çatlak, taş döşemede malzeme kaybı, ahşap yüzeyde çatlama ve ayrılma, ahşap malzemede yağmur ve kar suyundan oluşan bozulmalar ve bitkilenme başlıkları altında incelenmiştir. Yapı malzemelerinde meydana gelmiş bozulmalar ve sorunlar, rölöve çizimleri üzerinde renkli taramalar kullanılarak “Malzemelerde Bozulmalar” çizimleri oluşturulmuştur (EK-3 Şekil 4.45-4.56)

*Özgün sıvada nem ve yağmur suyundan dolayı kabarma ve çatlak:* Zemin ve 1. katlardaki ahşap çatkılı, taş dolgulu malzemeler üzerindeki sıvalarda nemden dolayı kısmen kabarmalar ve çatlaklar meydana gelmiştir.

Kabarma ve çatlama gözlenen, nemden ve yağmur suyundan dolayı bozulmuş, niteliğini yitirmiş durumdaki özgün sıvalarlar raspa edilecek ve özgün sıva yenilenecektir. Yapıya en uygun kireçli sıva gerekli testler yapılarak belirlenmelidir. Yapının özgün sıvasının fiziksel ve mekanik özelliklerinin ve hammadde özelliklerinin testleri yapılmalı ve sıva onarımlarında kullanılacak karışım bu testler sonucu elde edilmelidir. Daha önceki dönemlerde çimento ile yapılan onarım ekleri kaldırılarak, sıvanın dökülmüş ya da yok olmuş olduğu bölümlerde yapının özgün sıvasının tamamlanması gerekmektedir.

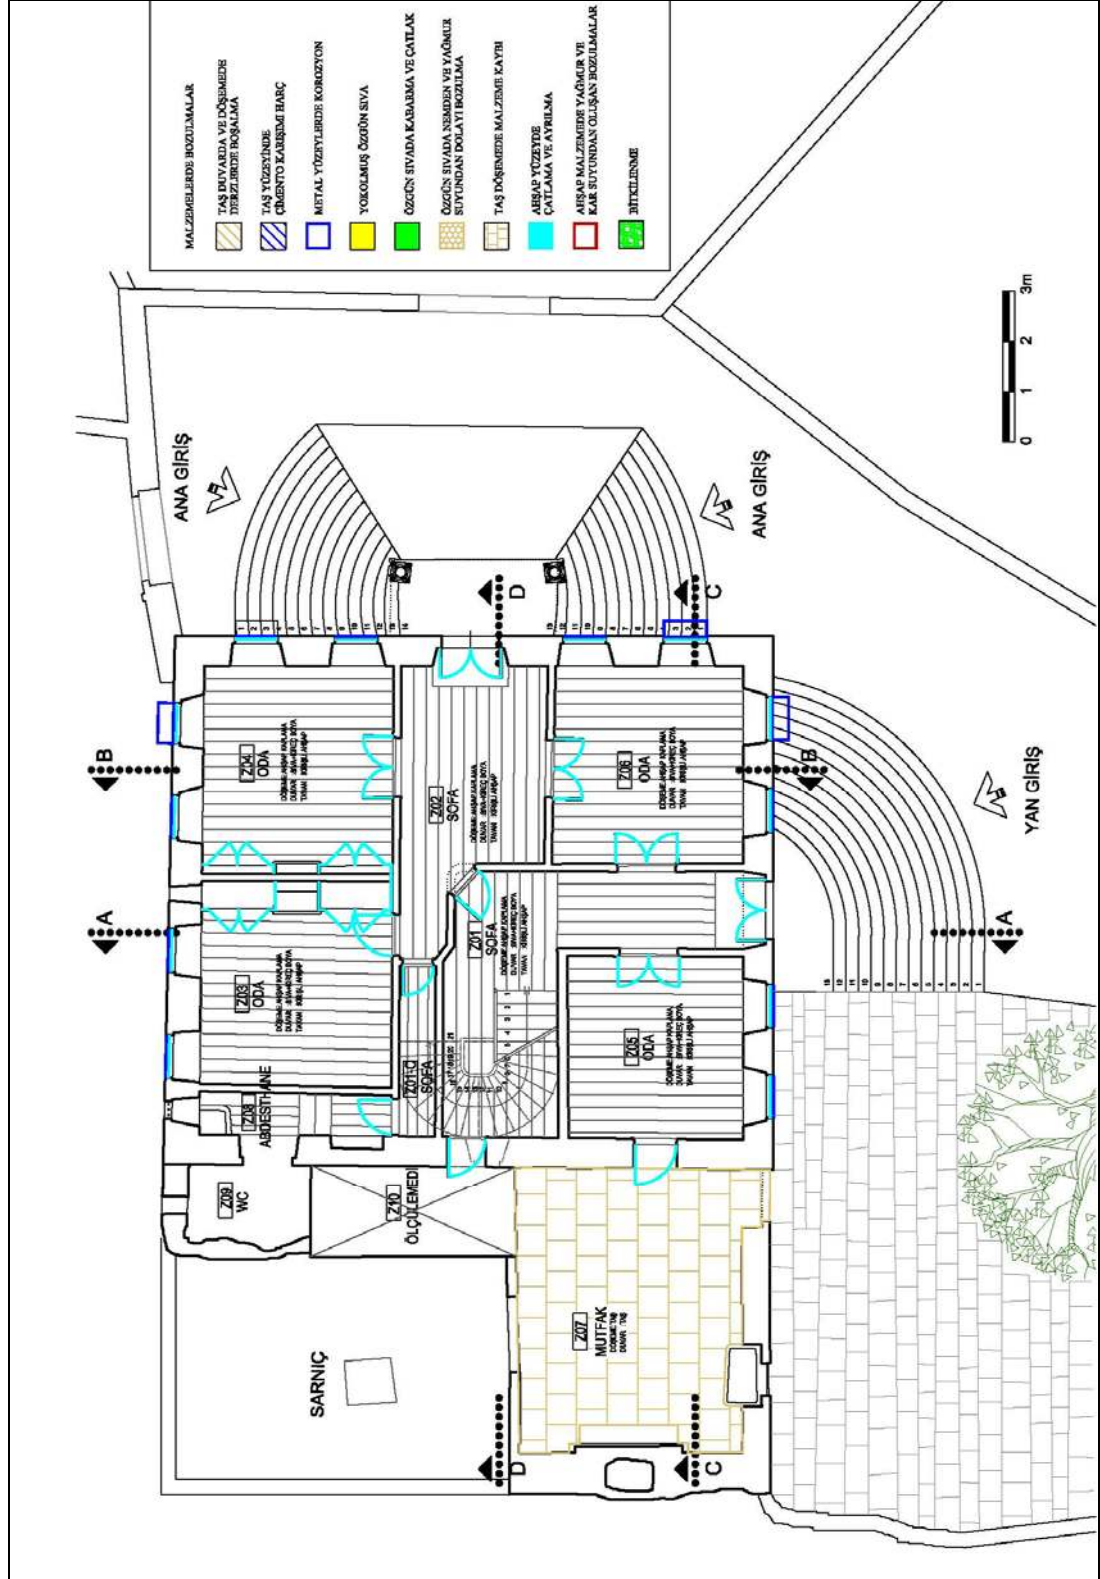
Şekil 3.46. Malzemelerde bozulmalar-zemin kat planı

*Ahşap yüzeyde çatlama ve ayrılma:* Pencere parapetlerinin altından yağmur suyunun sıva içlerine girmesiyle ahşap yapı elemanlarında zamanla böceklenme ve bu konuda herhangi bir önlem alınmaması sebebiyle malzeme bozulmaları olmuştur.

Yapının tüm ahşap yapı malzemeleri temizlenecek, varsa üzerlerindeki kırılma, çatlama ve boşlukları dolgu maddesi ile doldurulacak ve cilalanacaktır.

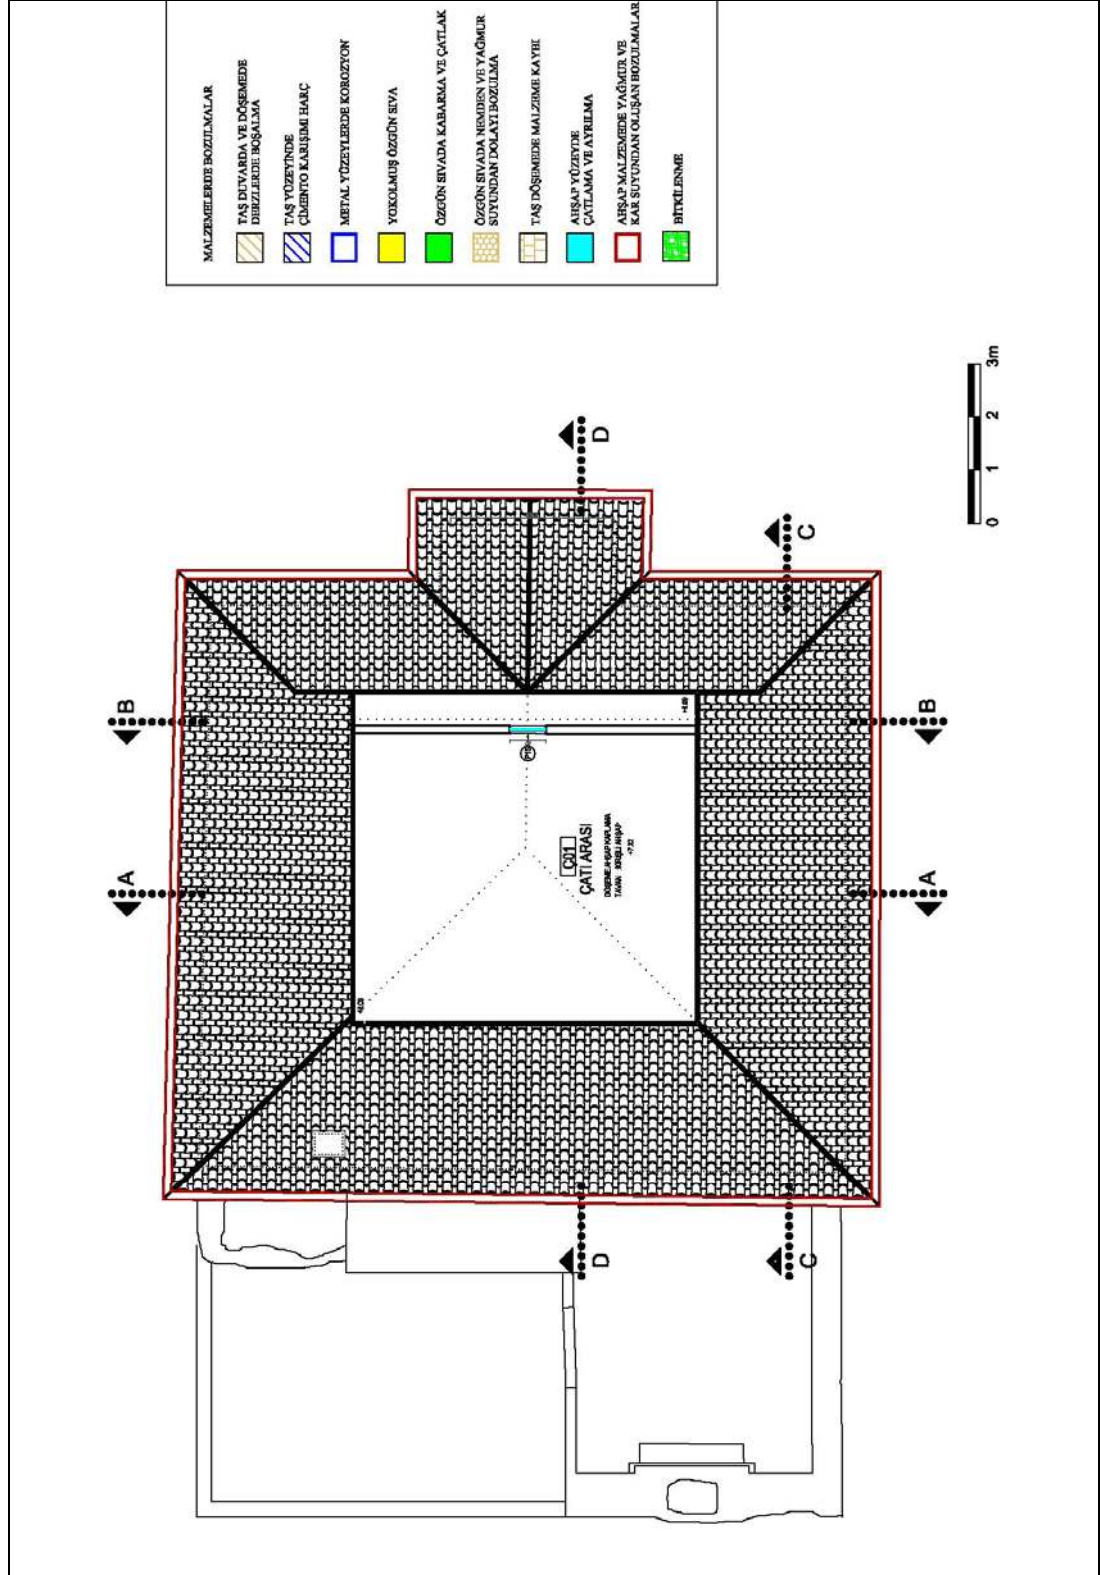
Şekil 3.48. Malzemelerde bozulmalar-çatı katı planı

*Metal yüzeylerde bozulma ve korozyon:* Çatıdaki yağmur olukları ve saçaklar bozulmuştur. Yapının metal olan pencere parmaklıklarında korozyon görülmektedir.

Cephelerde yer alan pencere korkulukları, kapı tokmakları ve menteşelerinin yüzeyinde oluşan pas ve korozyonun önlenmesi için pas sökücü astar uygulanmalı, daha sonra koruyucu boya uygulanmalıdır. Yapılacak onarımlarda kullanılacak olan malzemelerin özgün malzemeler ile aynı özelliklere sahip olması gerekmektedir. Bu nedenle, seçilen malzemelerin laboratuvar koşullarında yapılacak deneylerle özgün malzeme ile uyumu belirlenmelidir. Bu yapının malzeme deneyleri O.D.T.Ü. Mimarlık Fakültesi'ne ait restorasyonlaboratuvarı ile Kültür Bakanlığı'na bağlı İstanbul Konservasyon ve Restorasyon Merkezi'nde yaptırılmalı, yenilenecek ve tamamlanacak elemanların malzeme ve detay seçimi bu çalışma sonuçlarına göre seçilmelidir.
