**OVERHOLE GİREN GEMİLERDE GÖRÜLEN  
KOROZYON HASARLARI VE BU HASARLARIN  
GİDERİLME YÖNTEMLERİ**

**YÜKSEK LİSANS TEZİ**

**İSTANBUL, 2006**

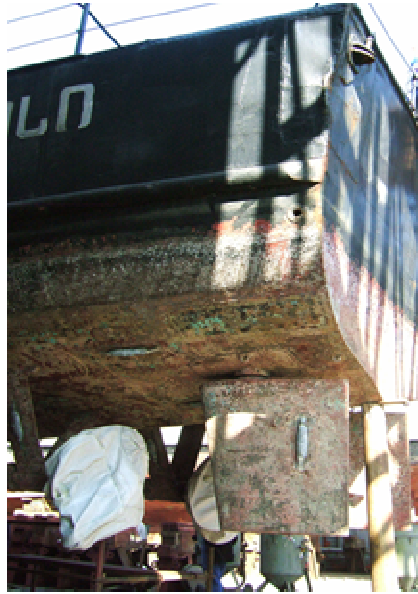
Şekil 6.1 Gemi dümen bölgesi

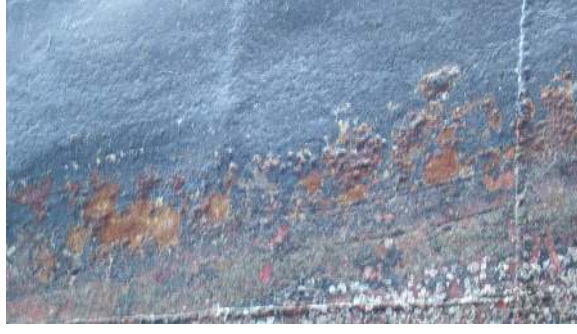
- 1) Şekil 6.1’de teknenin borda, karina ve faça bölgeleri gösterilmektedir. Borda olarak isimlendirilen teknenin su üstünde kalan bölgesinde, doğrudan su ile temasın olmaması nedeni ile önemli derecede korozyon hasarının oluşmadığı görülmüştür.. Teknenin su altında kalan karina bölgesinde ise, korozyon nedeniyle tekne sacı hasar görmüştür.

Şekil 6.2 Geminin borda ve faça bölgeleri

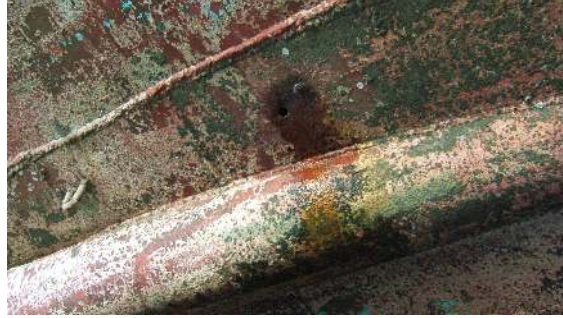
Şekil 6.3 Geminin stern tube bölgesi

- 3) Bundan önceki overhol onarımı, 2001 yılında yapılan geminin, sürekli hareketli su ile temas halinde olan stern tube bölgesindeki sac, korozyon nedeni ile aşınarak, Şekil 6.3'de gösterildiği gibi delinmiştir.

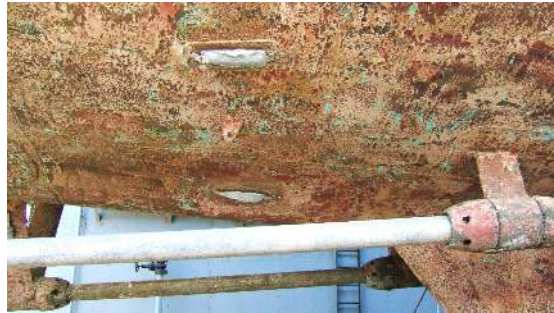
Şekil 6.4 Geminin şaft braket bölgesi

- 4) Geminin şaft braket bölgelerindeki tekne sacı, yerleştirilen tutyaların(galvanik anotlar) görevini yapmasına rağmen, şiddetli korozyona maruz kalarak aşınmıştır. Şekil 6.4'de geminin şaft braket bölgesindeki korozyon gösterilmektedir.

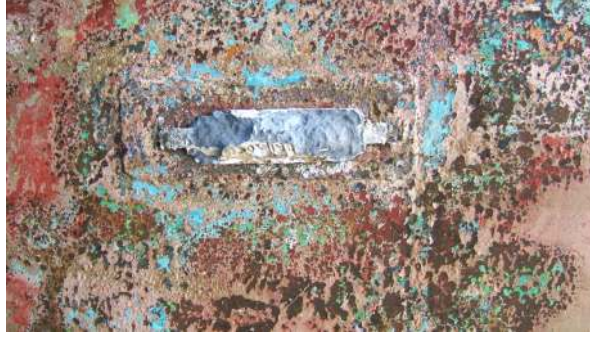
Şekil 6.5 Geminin karina bölgesine yerleştirilmiş tutya

- 5) Bakım sırasında, tutyaların değişimlerinin kolay olması nedeniyle, vidalı bağlantılar tercih edilirken, gemiye yerleştirilen tutyalar, gövdeye kaynaklı birleşme ile monte edilmiştir. Şekil 6.5’de gemi karinasına yerleştirilmiş bir tutya gösterilmektedir. Tutya, fazlasıyla tükenerek, limit değer olan %80’in altına düşmüş ve %50 azalmıştır. Gemi saçındaki boya %85-90 oranında kalkmıştır.

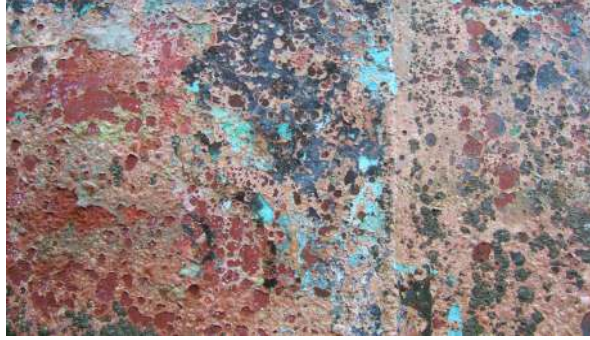
Şekil 6.6 Geminin karina bölgesindeki tekne sacı

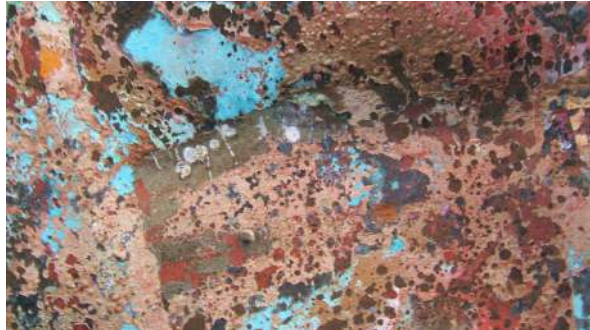
Şekil 6.7 Geminin karina bölgesinde korozyona uğrayan sac

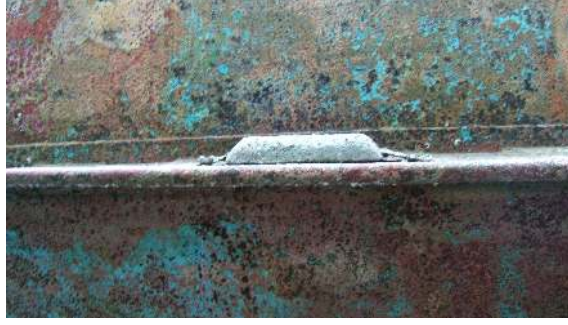
Şekil 6.8 Gemi yalpalığı üzerine yerleştirilmiş, harcanmamış tutya

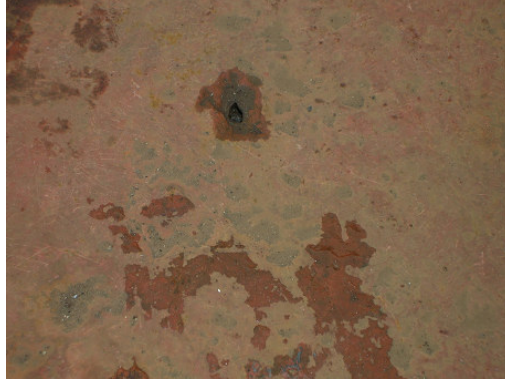
Şekil 6.24 Baş üstü güvertede korozyonlu bölge

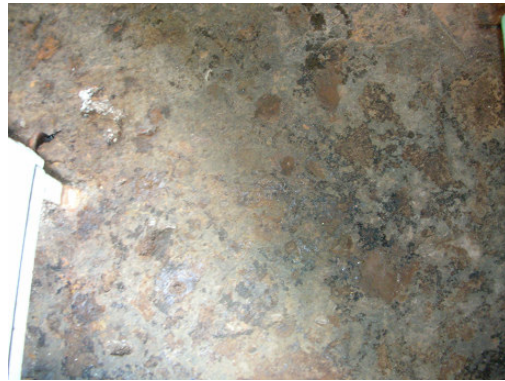
Şekil 6.25 Telsiz kamarası taban sacında korozyon

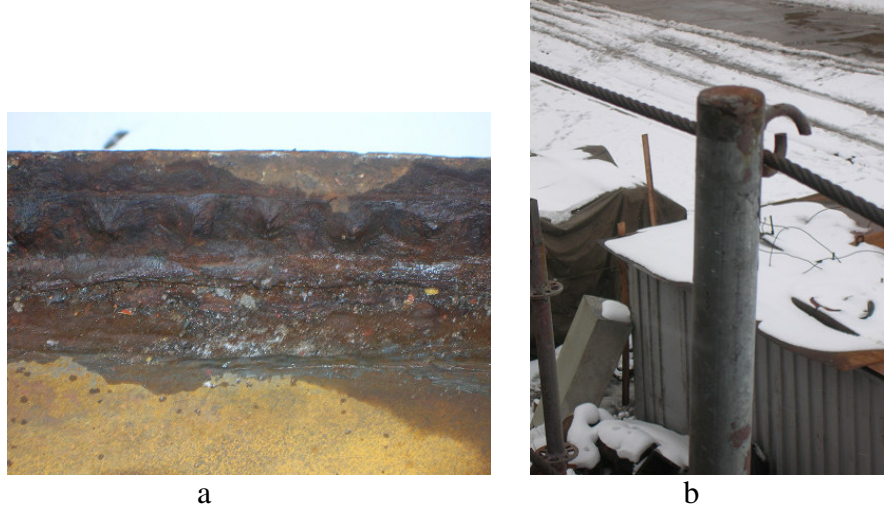
Şekil 6.26 Puntel dikmeleri ve güverte-borda birleşim yerlerinde korozyon

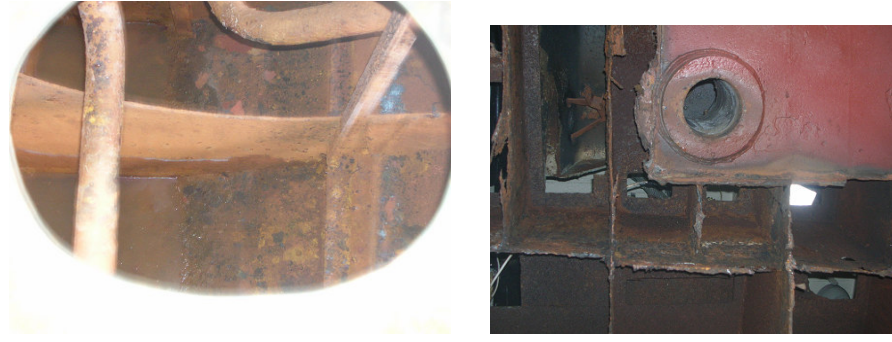
Şekil 6.32 Sintinede oluşan korozyon

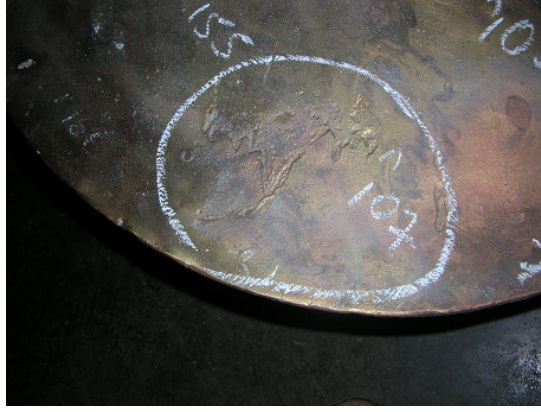
Şekil 6.36 Gemi pervanesine uygulanan dolgu maddesinin kalkması
