**RESTORASYON ALANINDA KORUMA LABORATUVARININ ÖNEMİ  
VE KORUMA LABORATUVAR ÇALIŞMALARININ ÖRNEK BİR YAPI  
ÜZERİNDE DEĞERLENDİRİLMESİ**

**YÜKSEK LİSANS TEZİ**

**Nihan ÇETİNBAŞ ÇELİK**

**EYLÜL 2015**

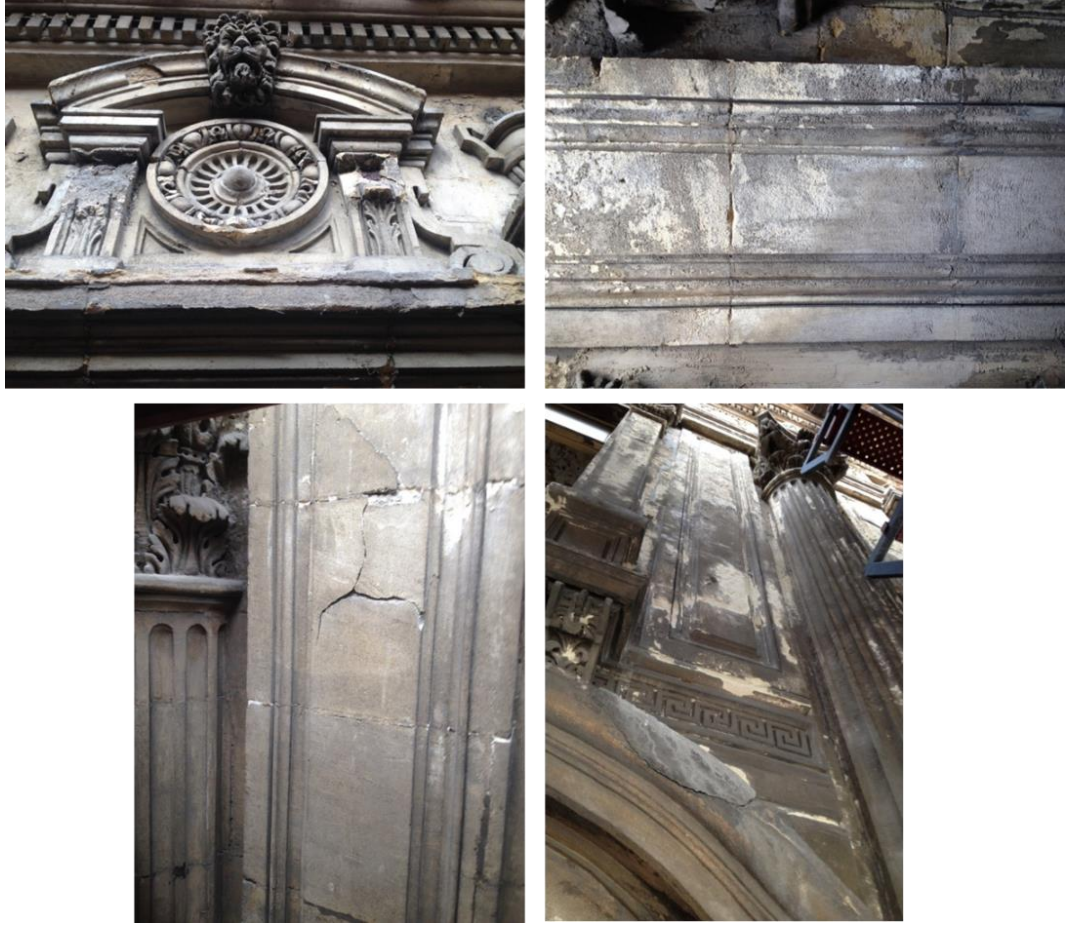
Çatlaklar başlığı altında incelenen bozulmalarda taş yüzeylerinde kılcal ve derin çatlaklar tespit edilmiştir. Bu çatlaklara çimentolu niteliksiz müdahalelerde bulunulmuş ve çimento kimyası gereğı çeşitli tuzların yapının içine nüfuz etmesine sebep olmuştur (Şekil 4.4).

**Şekil 4.4 :** Yapının dış cephesinde tespit edilen çatlaklar ve uygulanan niteliksiz çimento onarımları.

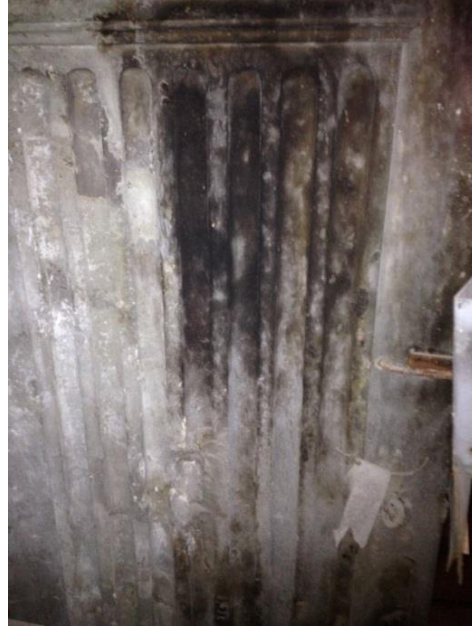
Mermer elemanlarda şekerlenme sebebiyle malzeme kayıpları görülmektedir. Renk değişimi başlığı altında incelenebilecek yoğunlukta siyah kabuklar tespit edilmiştir (Şekil 4.6).

**Şekil 4.6 :** Mermer yüzeylerde kirlilik ve şekerlenme sebepli aşınmalar.

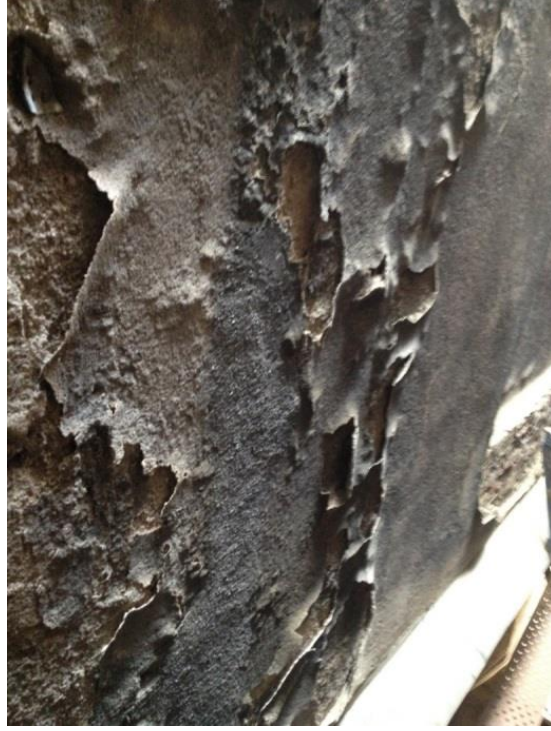
Yapının Yeşilçam cephesinde yine ayrılma başlığına örnek olacak kabuklanma (blistering) bozulma türüne rastlanmıştır (Şekil 4.7).

**Şekil 4.7 :** Yeşilçam cephesinde oluşan kabuklanma.

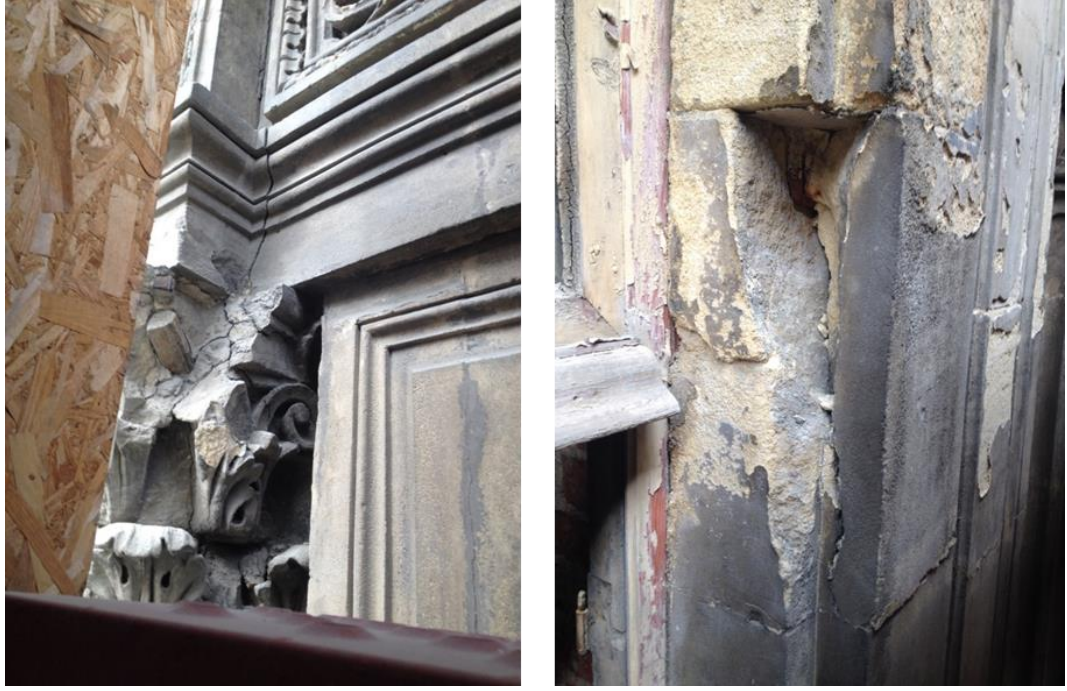
Mekanik hasarlara örnek olarak sonradan eklenen bir ahşap parça ve korozyona uğrayan metal bir donatı sebebiyle oluşan malzeme kayıpları tespit edilmiştir (Şekil 4.10).

**Şekil 4.10 :** Sonradan eklenen ahşap eleman nedeniyle oluşan mekanik hasarlar (solda) ve metal donatıların korozyona uğraması sebebiyle oluşan tahribatlar.

Cephede bulunan taşların bir kısmında korozyona uğrayan kenetlerin neden olduğu çatlamalar, ayrılmalar ve kayıplar görülmektedir. Bu kısımlarda yapılacak onarımlar öncesinde ulaşılabilinen metal kısımların temizlenmesi ve ardından aşağıda belirtilen uygulamalardan uygun olanının yürütülmesi yerinde olacaktır. Ocaklardan istenecek taş miktarı ve boyutlarının belirlenebilmesi için cephede bu tip bozulmaların görüldüğü kısımlarda öncelikle bozulma kaynağının tespiti ve engellenebilmesi için detaylı tespitler yapılmalı, sonrasında onarımlar için gereken taş miktar ve boyutları belirlenmelidir.

Eğer taşın atlak olan parası yerinden alınamıyor ise, ulaşılabilen mevcut kenetlerin daha fazla korozyona uğramaması için, bu atlaklara kaymak kire enjeksiyonu yapılmalı ve diğer derz uygulamalarına devam edilmelidir.

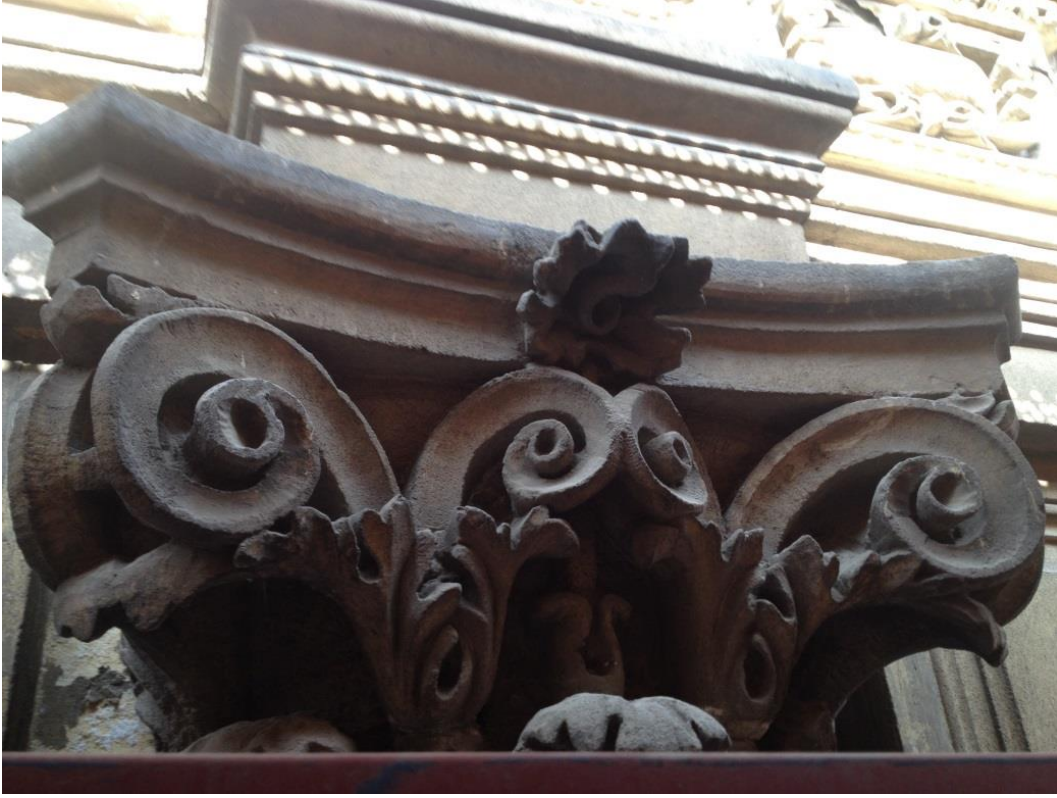
Cephedeki taş yüzeylerde tespit edilen bir diğer bozulma türü renk değişimleridir. Renk değişimleri başta karakabuk ve gri renkli yüzeyler olmak üzere kirliliklerden kaynaklanmaktadır (Şekil 4.11). Karakabuk sebepli renk değişimi kireçtaşlarının ana maddesi olan  $\text{CaCO}_3$ 'ın (kalsiyum karbonat) havadaki kükürt dioksit ( $\text{SO}_2$ ) varlığı nedeniyle ıslak ve kuru ortamlarda kimyasal tepkimeler sonucunda  $\text{CaSO}_4 \cdot 2\text{H}_2\text{O}$ 'a (kalsiyum sülfat) dönüşmesi sonucu ortaya çıkmaktadır (Ersen ve Verdön, 2009).

**Şekil 4.11 :** Karakabuk sebebiyle dış cephe taşlarında meydana gelen renk değişimi.

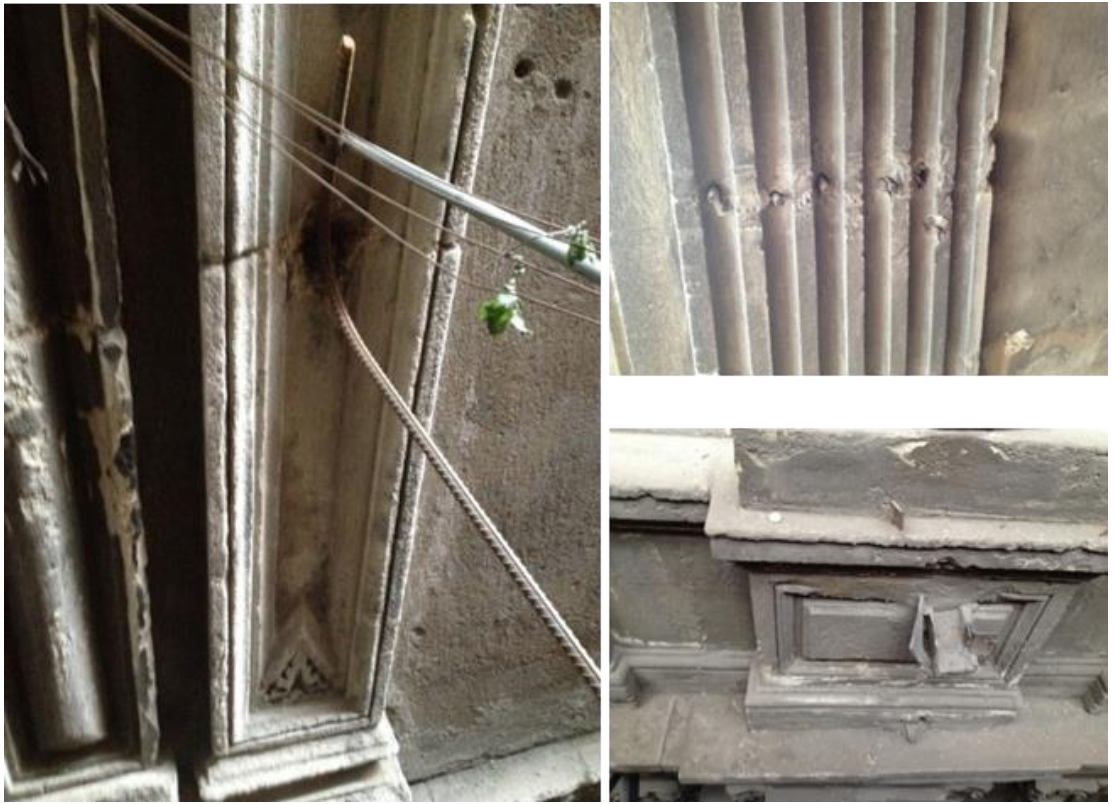
Zemin katta yer alan dükkanlarda ise demir donatı, metal parçalar gibi niteliksiz ekler görülmektedir. Pasajın duvarlarında ve üst katlarda özgün olmayan alçıpan gibi niteliksiz malzemelerden ekler görülmektedir (Şekil 4.13).

**Şekil 4.13 :** Niteliksiz ekler sebebiyle oluşan tahribatlar.

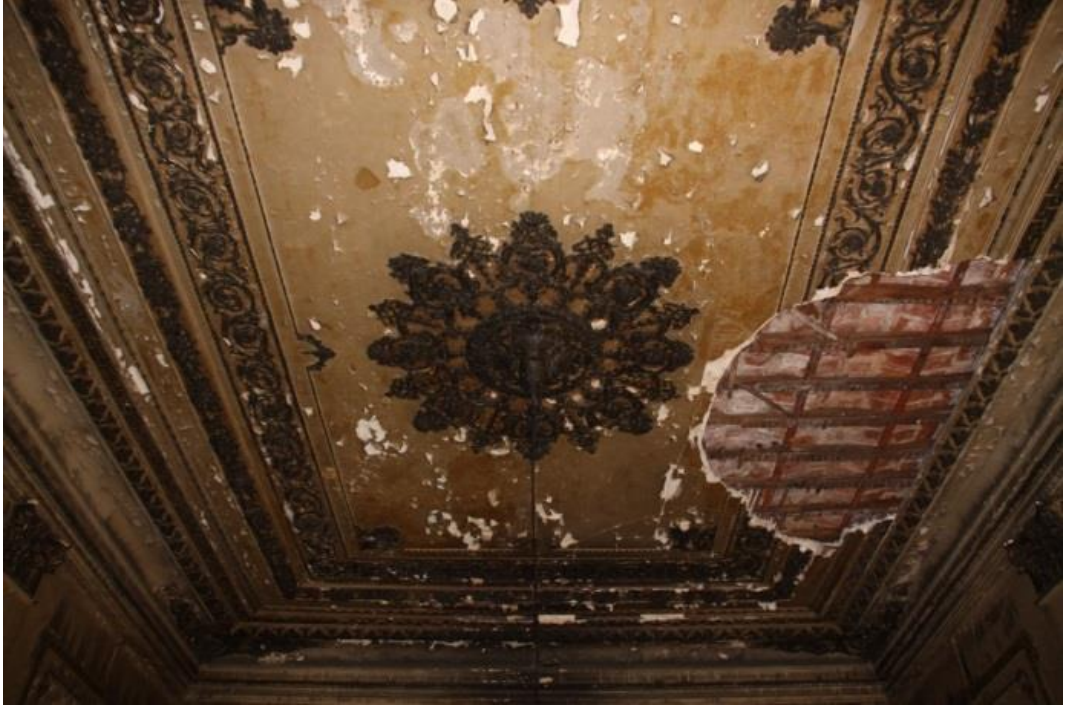
Yapının iç mekanlarında ise sıva, ahşap, alçı ve metal malzemelerin bozulmaları incelenmiştir. Binanın geçirdiği yangınlar sebebiyle odaların tavan ve duvarları zarar görmüştür. Duvar ve tavanlarda sıva dökülmeleri, boya katmanları, renk değişimi, rutubetlenme söz konusudur (Şekil 4.15).

**Şekil 4.15 :** Tavanlarda bulunan alçı işlemlerde kirlilik, rutubet ve sıva dökülmeleri.

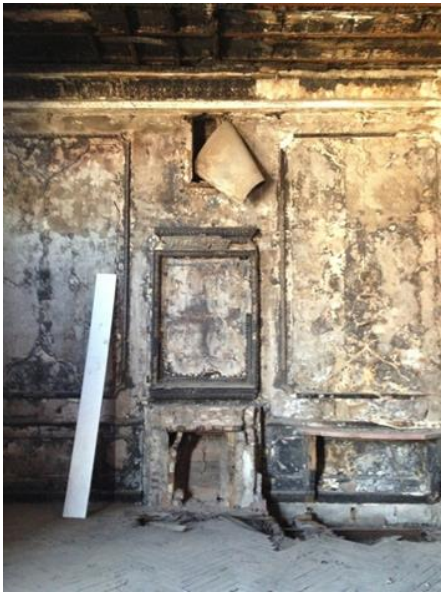
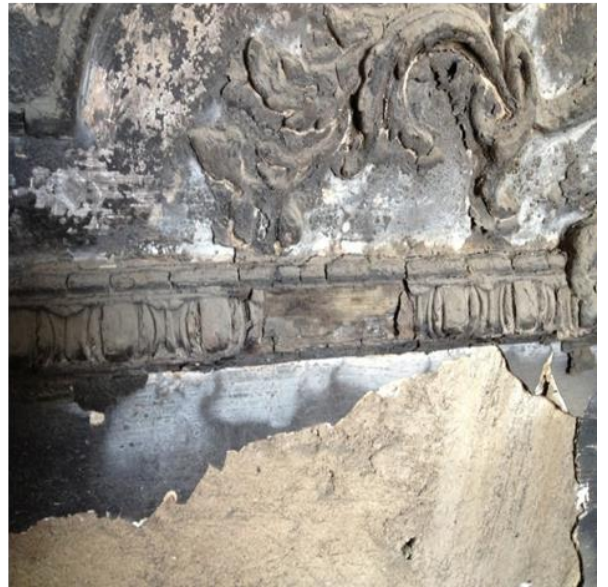
**Şekil 4.16 :** Yangından tahrip olan şömine, parkeler (solda) ve ahşap bezemeler.

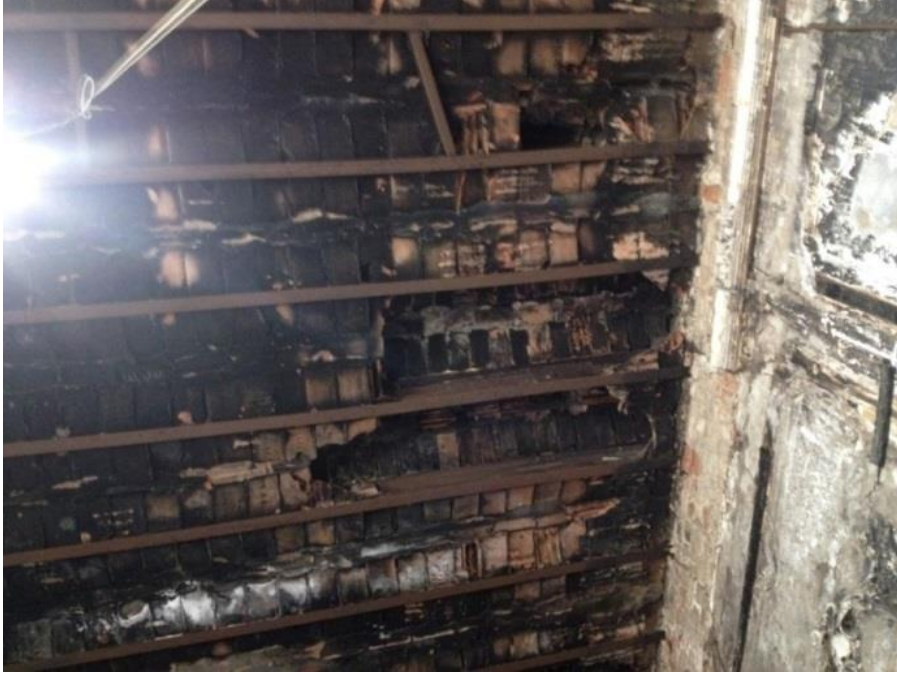
Duvar ve tavanlarda bulunan ahşap çıtalar ve bezemeler yangın sebebiyle tahrip olmuştur. Oda geçişlerinde ve koridorlarda bulunan ahşap elemanlar, kapı ve pencereler, çatı katına bağlantı merdivenlerinde çürüme görülmüştür (Şekil 4.16). Yine yangın sebebiyle bazı mekanlarda bulunan ahşap parke ve volta döşemeler tahrip olmuştur (Şekil 4.17).

**Şekil 4.17 :** İç mekan volta döşemelerde kötü kullanım ve yangın sonucu oluşan tahribatlar.

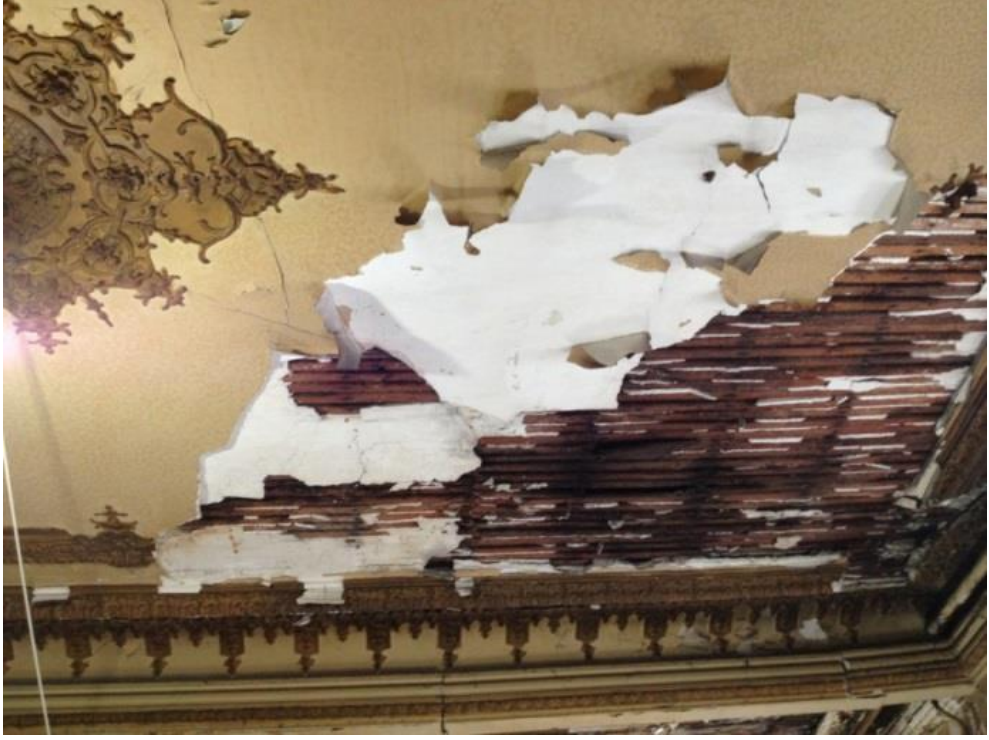
**Şekil 4.18 :** Tavanlarda sıva dökülmeleri ve ahşap çıtalarda oluşan tahribatlar.

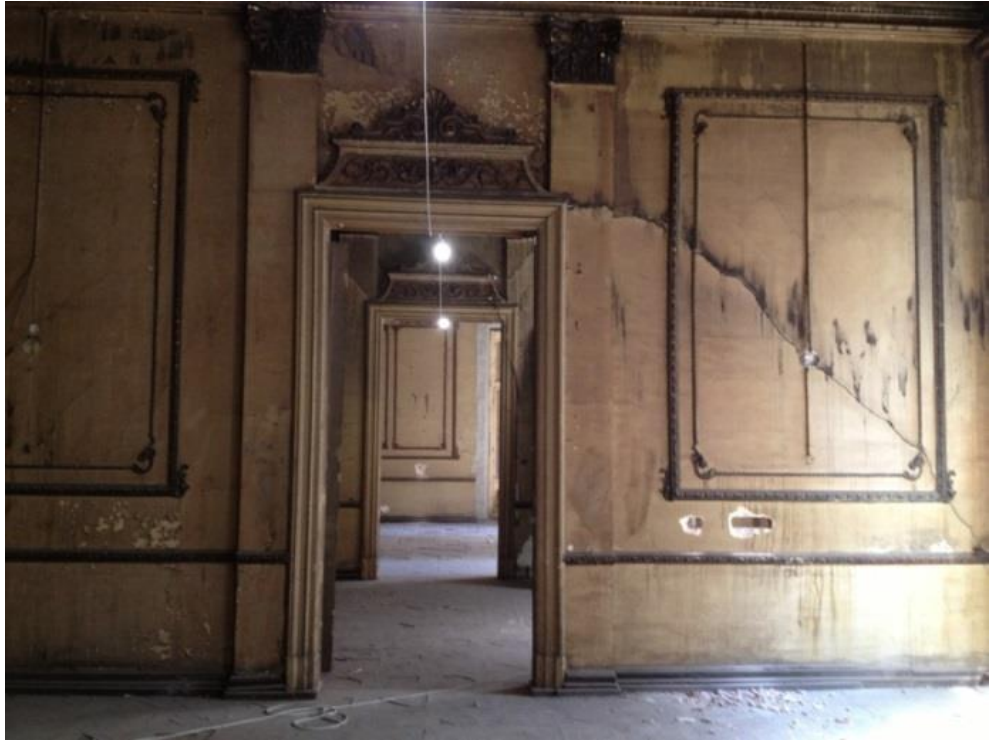
**Şekil 4.19 :** Kapı üzerinde bulunan bezemelerdeki tahribatlar.

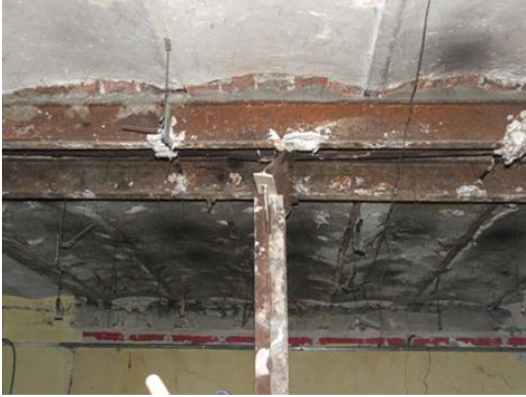
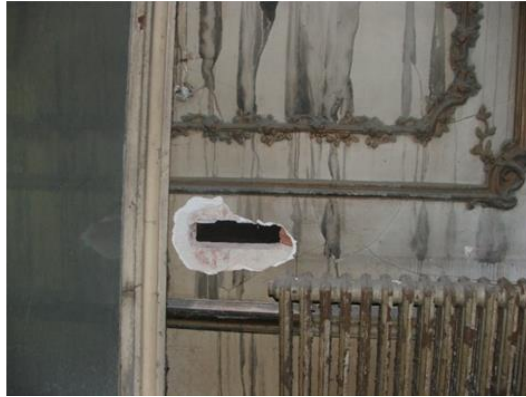
Asansör, davlumbaz, kalorifer petekleri gibi elemanlar düzenli bakım eksikliği sebebiyle korozyona uğramıştır. Taşıyıcı sistemde bulunan metal kirişler gibi elemanlarda çürümeye varan korozyon görülmüştür (Şekil 4.21). Pencere camlarında ve koridorlarda bulunan aynalarda tahribat ve kararma görülmüştür.

**Şekil 4.21 :** Metal elemanlarda ve kaloriferlerde korozyon ve çürüme.

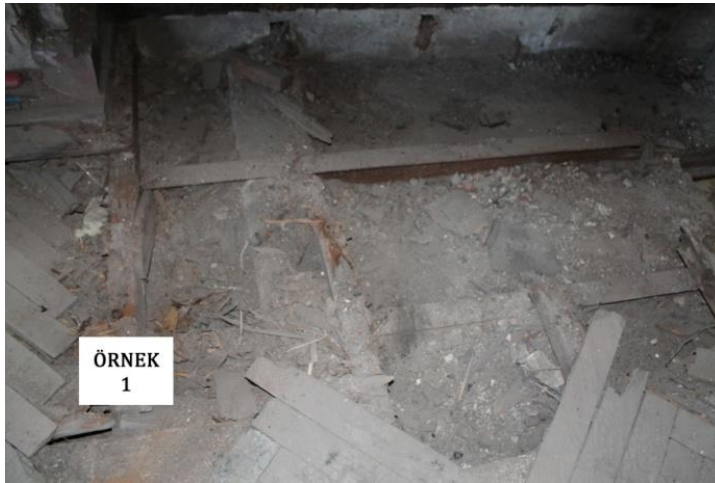
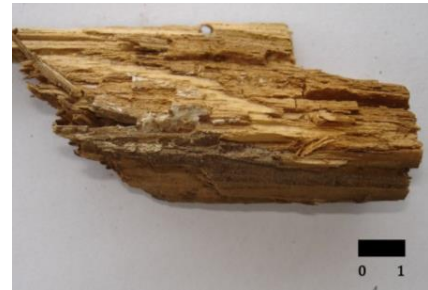
1. katta oda döşeme kirişinden alınan örneğin yıllık halkaları belirgin, açık sarı renkli, üzerinde 2-3 mm çaplı uçma delikleri görülen, kübik çatlaklı, Gökmar cinsi ahşap malzeme olduğu tespit edilmiştir (Şekil 4.25, Şekil 4.26).

**Şekil 4.25 :** Döşeme örneğinin yakından görünüşü (sağda) ve yapıdan alındığı yer (solda).

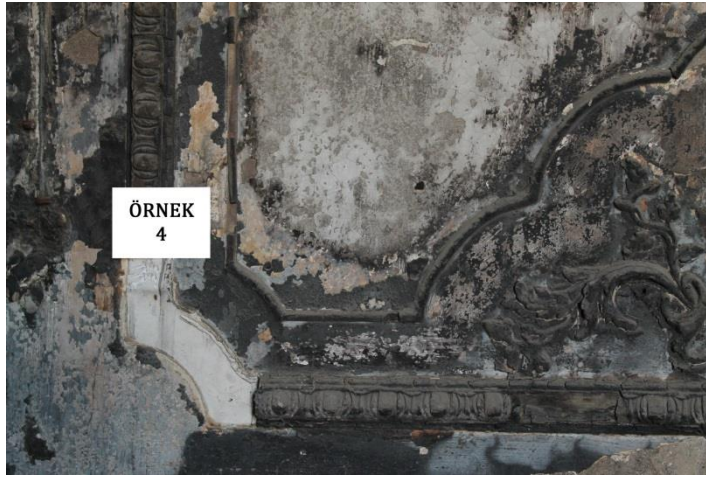
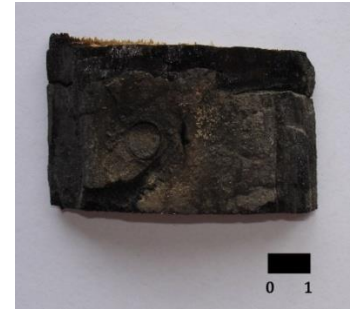
1. katta oda duvarı üzerindeki alçı motif altındaki çıtadan alınan örnek; yıllık halkaları belirgin, açık sarı renkli, yanmış, Ladin cinsi ahşap malzemedir (Şekil 4.27, Şekil 4.28).

**Şekil 4.27 :** Alçı motif altındaki ahşap çıtanın yakından görünüşü (sağda) ve yapıdan alındığı yer (solda).

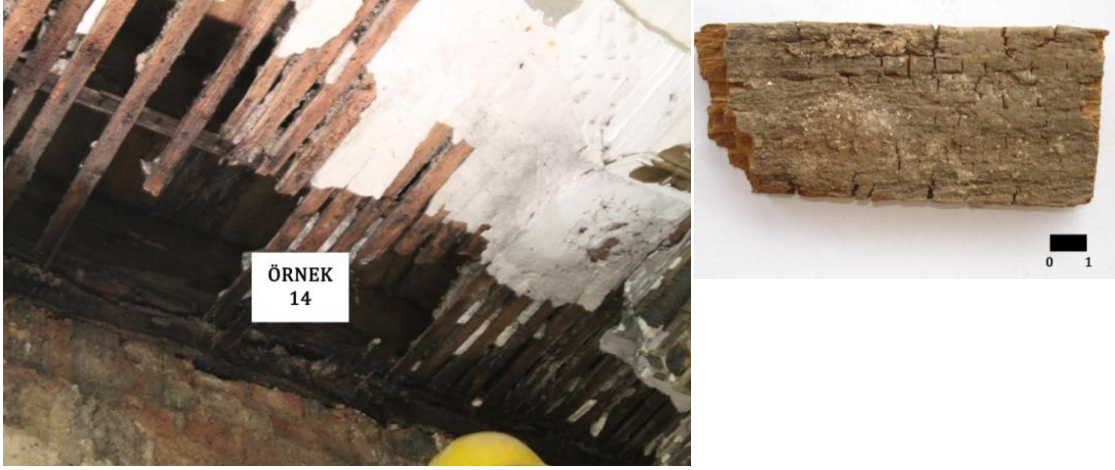
2. katta odanın tavan bağdadi çitasından alınan örnek; yıllık halkaları belirgin, kübik çatlaklı, çürümüş Sarıçam cinsi ahşap malzemedir (Şekil 4.29, Şekil 4.30).

**Şekil 4.29 :** Bağdadi çıta örneğinin yakından görünüşü (sağda) ve yapıdan alındığı yer (solda).
