RİZE-FIRTINA VADİSİNDE TARİHİ AHŞAP YAPILARIN  
RESTORASYONUNDA ÖZNEL DOKULARI KORUMAK AMACIYLA AĞAÇ  
MALZEMEDEKİ TAHRİBAT VE KUSURLARIN BELİRLENMESİ

DOKTORA TEZİ

Büşra AYDOĞAN SELÇUK

MAYIS 2024

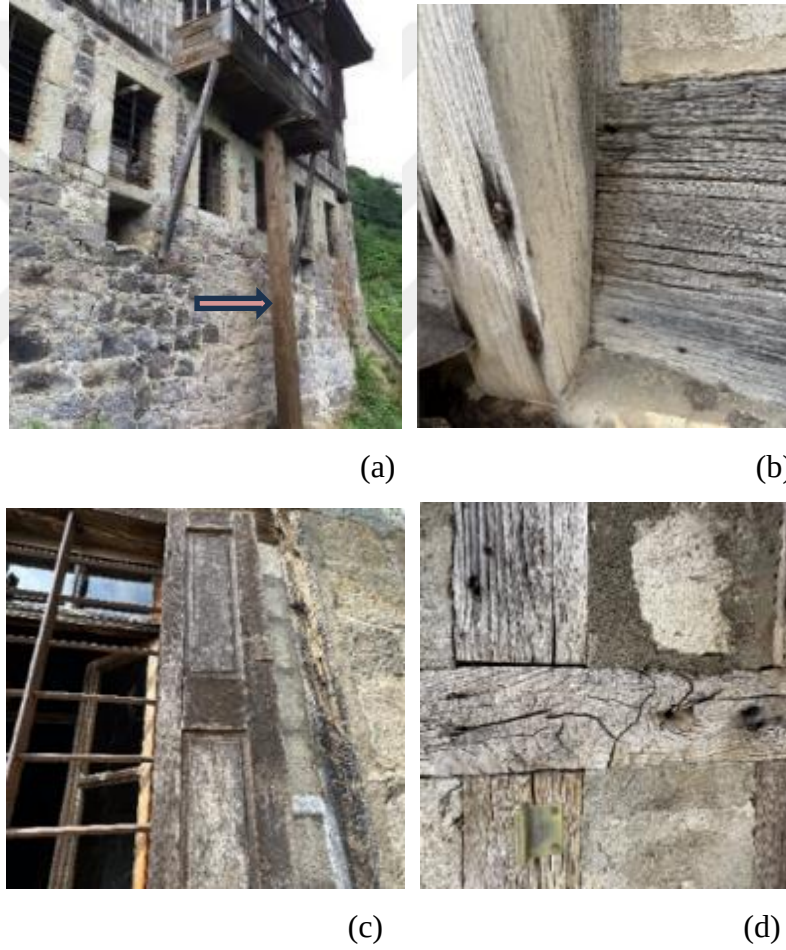
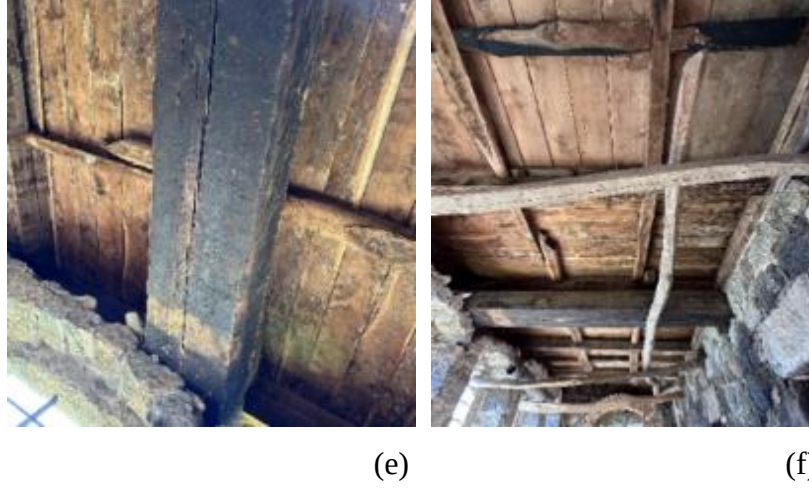
halinde olan ahşap yapının yüzeyinde çevresel faktörler (yağmur, kar, dolu, rüzgâr, UV vb.) etkisiyle bozulmalar olduğu tespit edilmiştir. Şekil 47 (c, d)'de yağışlar ve rüzgâr gibi atmosferik şartların ağaç malzeme yüzeyinde erozyona sebep olduğu belirlenmiştir. Ağaç malzemenin rutubet almasına veya vermesine bağlı olarak genişlemesi ve daralmasından kaynaklanan yüzey çatlaklı ve gümüş-gri renk tonlarında bir görünüm elde edildiği tespit edilmiştir. Güneşin zararlı (UV ışını) etkilerine maruz kalan ağaç malzemede yıllar içerisinde renk değişikliği olduğu gözlenmiştir. Şekil 47 (b)'de rutubetli malzemenin, metal elemanlarla birleşim yerlerinde kimyasal bozulma olduğu bunun sonucunda korozyon meydana geldiği tespit edilmiştir.

Şekil 47. Melikoğlu Konağında görsel incelemeler: (a) Batı cephesine ait ahşap taşıyıcı dikme görüntüsü, (b) Ağaç malzemede gözlemlenen renk değişikliği ve korozyon, (c) Pencere kanatlarında dış hava şartlarının etkisi, (d) UV degradasyonu ve böcek tahribatı görüntüsü, (e) Taşıyıcı ahşap dikmede oluşan çatlak ve yarıлма, (f) Bodrum kat tavan taşıyıcı kirişlerinin görüntüsü

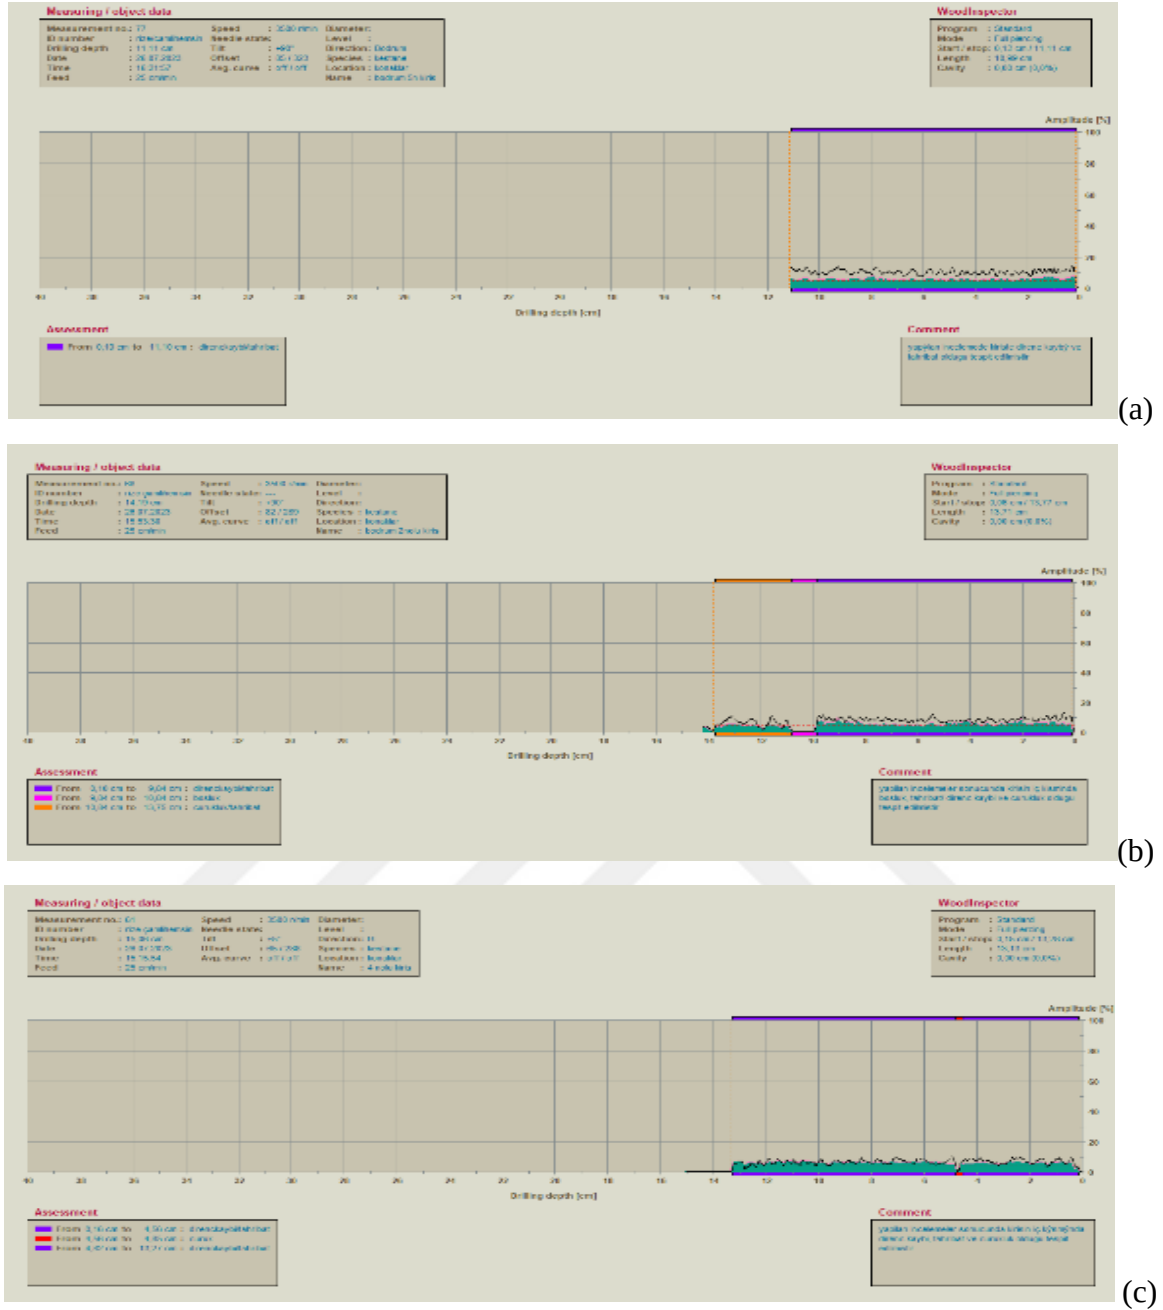
Şekil 48. Melikoğlu Konağında delme cihazıyla yapılan incelemelere ait bazı grafikler

Çalışma kapsamında delme cihazıyla yapılan incelemeler sonucunda bazı ahşap kiriş ve dikmelerin iç kısımlarında tahribat, çürüklük, çatlak/boşluk olduğu tespit edilmiştir. Melikoğlu Konağının kuzey, güney ve batı yönlerine bakan dış cephelerindeki ahşap kiriş ve dikmelerdeki ve bodrum katla, mutfak tavan kirişlerindeki iç kusur ve bozulmaların tespiti rezistograf cihazı ile gerçekleştirilmiştir. Delme cihazıyla yapılan incelemelerden birkaçına ait rezistograf çıktıları Şekil 48'de verilmiştir.

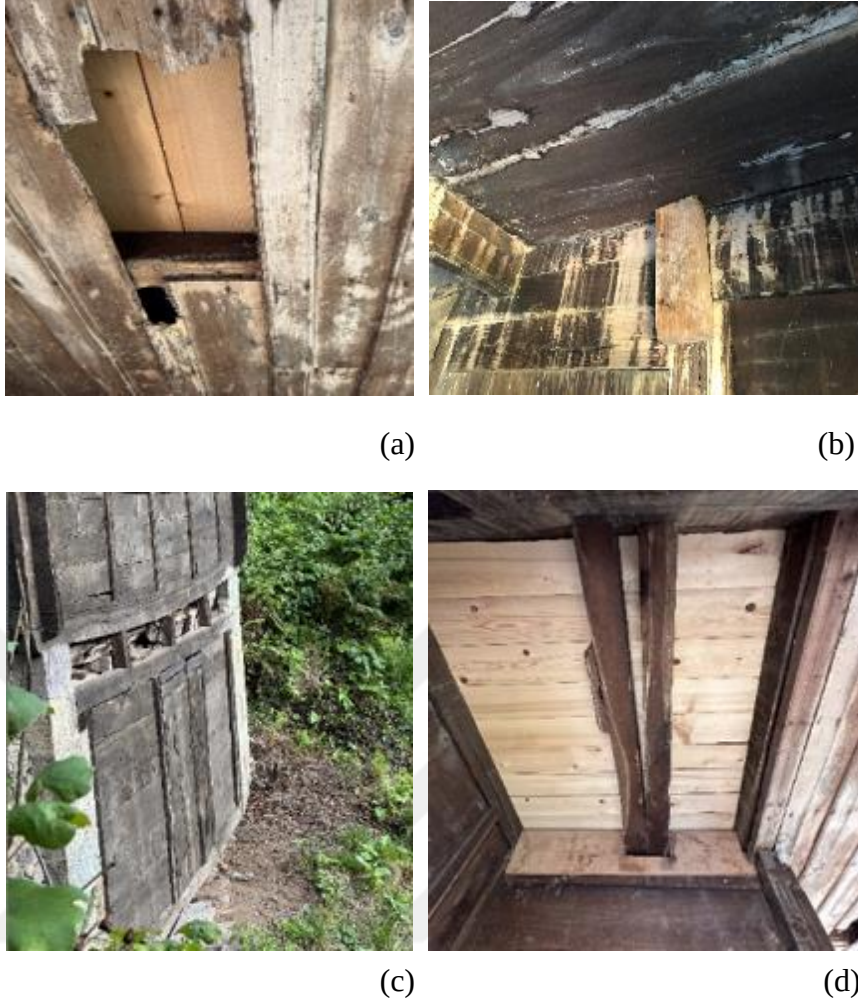
Bu incelemede tahrip olan eski ağaç malzeme yerine geçen yeni malzemenin ağaç türü uygun seçilmemiştir. Kestane yerine karaçam ile üst kat zemin döşemesi restore edildiği tespit edilmiştir. Şekil 55 (d)'de döşemenin döşendiği ağaç malzeme zarar görmüş ve onarımı yapılmadan bırakılmıştır. Şekil 55 (c)'de tarihi ahşap yapının genel itibarıyla dış cephesi yoğun dış hava koşullarında bozunmaya (weathering) maruz kalmıştır. Ahırla kat arasında boşluk bırakılmış olup taşıyıcı dikmelerin kesitleri (15x15cm) yeterli olmadığından, yatay zemin taşıyıcısında sehim oluşmuştur. Şekil 56 (b)'de çatıdan akan yağmur sularının nüfuz ettiği bölgelerde yer yer renk değişikliğine ve mantar çürüklüğü gözlemlenmiş ve rapor edilmiştir. Ağaç malzemenin metal elemanlarla temas ettiği yerde kimyasal bozulmanın etkisiyle, korozyon olduğu tespit edilmiştir. Tarihi yapının restorasyonunda çatı onarımı yapılmış olup çatı kaplaması kiremit yerine saca değiştirilmiştir. Şekil 55 (b) ve Şekil 56 (c ve d)'de ahşap taşıyıcı elemanlarında veya yapı elemanlarının genelinde yarılmalara, çatlaklar ve biyolojik bozulmadan kaynaklı böcek ve mantarların sebep olduğu tahribat ve çürüklük tespit edilmiştir. Misafir odasının tavanında ceviz ağacından elde edilen keresteler kullanıldığı belirlenmiştir. Şekil 56 (a)'da bakımsız kalan eski tavan döşemesinin yoğun böcek istilasına maruz kaldığı gözlemlenmiştir. Şekil 56 (e)'de ahşap kirişte beyaz çürüklük ve metal bağlantı elemanlarının neden olduğu korozyon tespit edilmiştir.

Şekil 55. (a) Restorasyon sonrası tavan döşeme görüntüsü (b) Ahşapta mantar çürüklüğü (c) Zemin taşıyıcısının görünümü ve yoğun UV degradasyonu, (d) Restorasyon sonrası tavan döşemesi

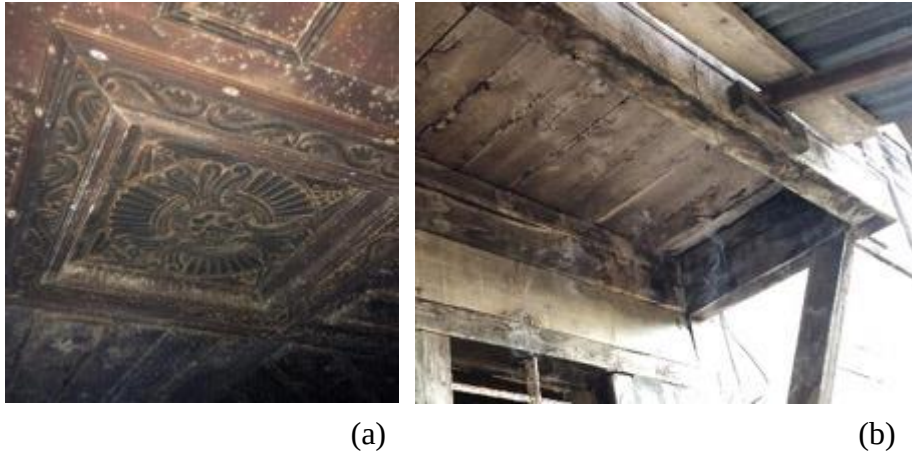
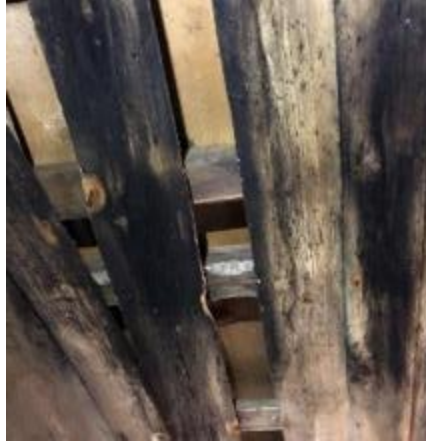
Şekil 56. (a) Ceviz oyma tavanda yoğun böcek tahribatı, (b) Tahribata uğramış ahşap tavan döşeme kirişi, (c) Rutubet alan ahşapta mantar ve böcek tahribatı, (d) Tavan döşemesinde beyaz çürüklük, (e) Ahşap taşıyıcıda beyaz çürüklük ve korozyon.

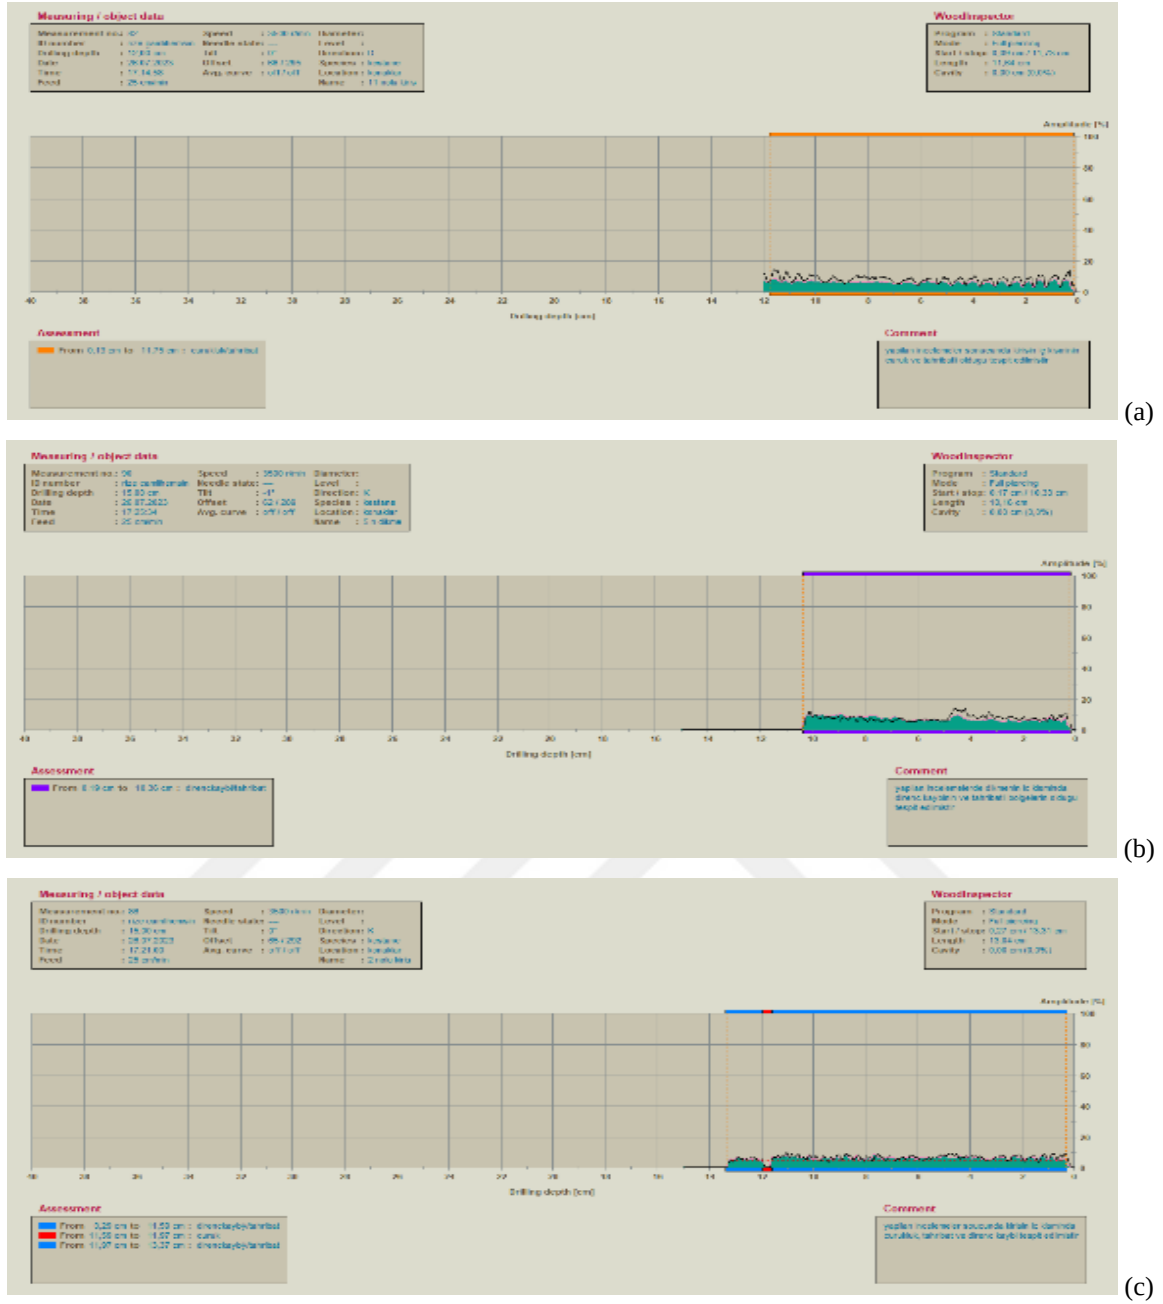
Şekil 57. Melikoğlu Konağı Baba Evinde delme cihazıyla yapılan incelemelere ait bazı grafikler

Çalışma kapsamında delme cihazıyla yapılan incelemeler sonucunda bazı ahşap kiriş ve dikmelerin iç kısımlarında tahribat, çürüklük, çatlak/boşluk olduğu tespit edilmiştir. Melikoğlu Konağı Baba Evinin kuzey, doğu ve batı yönlerine bakan dış cephelerindeki ve evin giriş katı ahşap kiriş ve dikmelerin iç kısımlarındaki kusur ve tahribatlar tespiti rezistograf cihazı ile gerçekleştirilmiştir. Delme cihazıyla yapılan incelemelere ait bazı çıktılar Şekil 57'de verilmiştir.

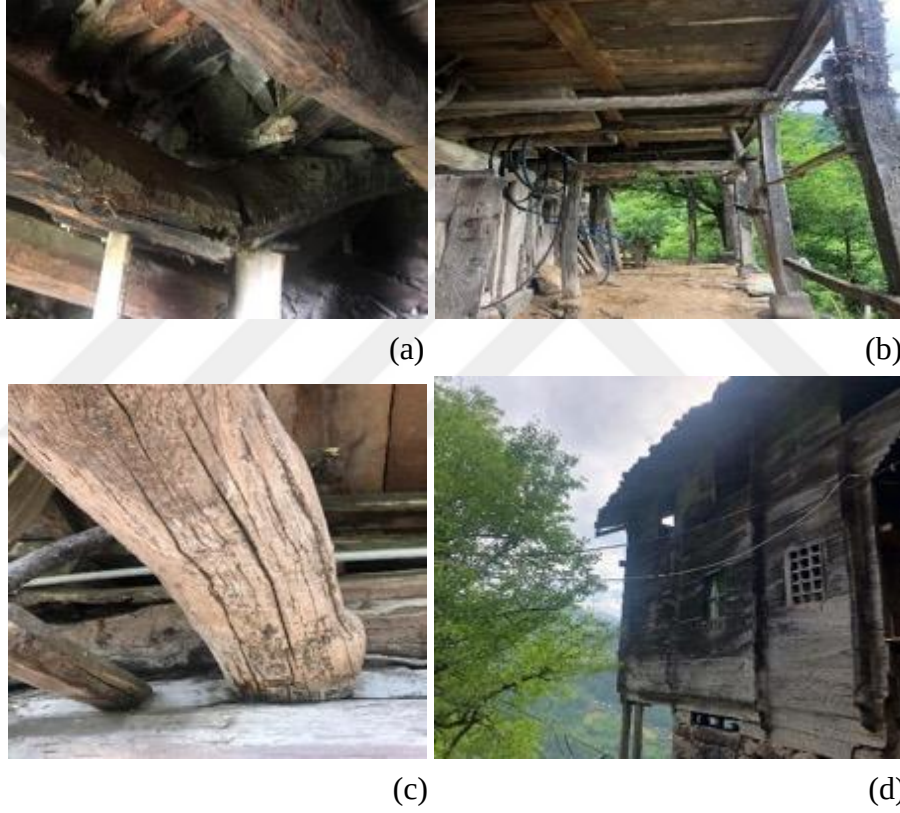
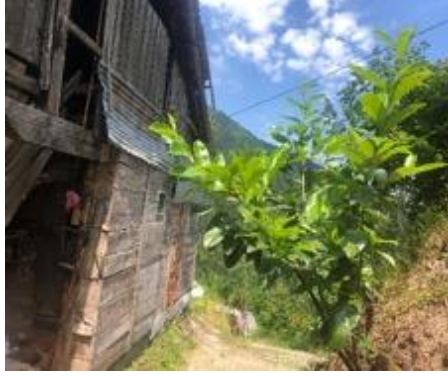
bozulmaların ileri derece olduğu tespit edilen ahşap dikmeler çinko levha ile kaplandığı, ahşap çatı elemanları veya yığma ahşap duvarların bir bölümü ise oluklu sac ile kaplandığı saptanmıştır. Kuzey cephesinde de ağaç malzemenin tahribatlı kısımlarını yağmur suyu, kar gibi rutubete maruz bırakacak durumlara karşı korumak amacıyla sac kullanılmıştır. Tahribata uğramış ağaç malzemenin daha fazla rutubete maruz kalması önlenmeye çalışılmıştır. Şekil 65 (a)'da bodrum kat tavan kirişleri yoğun rutubete maruz kaldığından çürümüş olduğu gözlenmiştir. Şekil 65 (c)'de bodrum katında incelenen kirişte önemli ölçüde çürüklük ve derin yarıklar/çatlaklar belirlenmiştir.

Şekil 65. (a)Bodrum kat kirişte önemli ölçüde çürümüş ağaç malzemedede oluşan deformasyonun görüntüsü (b) Ahşap dikmelerde böcek tahribatı ve UV degradasyonu (c) Ahşap kirişe ait derin çatlak/yarık (d) Dış hava etkisi, (e)UV degradasyonu, (f)Yoğun dış hava etkisi ve böcek tahribatı

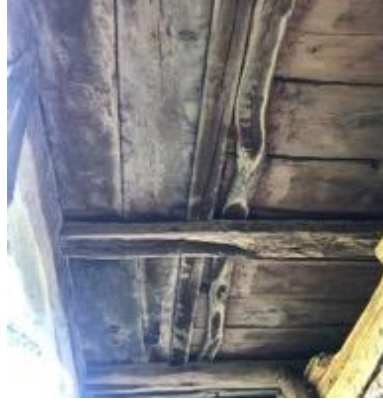
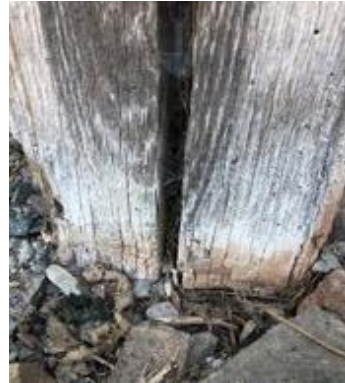
Çetinkaya Evinin dış hava şartlarına (weathering) maruz kalmadan kaynaklı ahşap yüzeylerde ileri seviyede renk değişikliği olduğu tespit edilmiştir. Şekil 73 (a, d)'te çatı taşıyıcılarının bakımsız kalması ve su sızdırması herhangi bir hava olayında (yağmur, kar vb.) ahşap doğramaların ıslanmasına sebep olmuştur. Yoğun rutubete maruz kalan yerlerde renk değişimiyle birlikte çürümeler olduğu buna bağlı mantar çürüklüğü tahribatı olduğu gözlenmiştir. Böcek tahribatı mantar çürüklüğün olduğu alanlarda kendini göstermiştir.

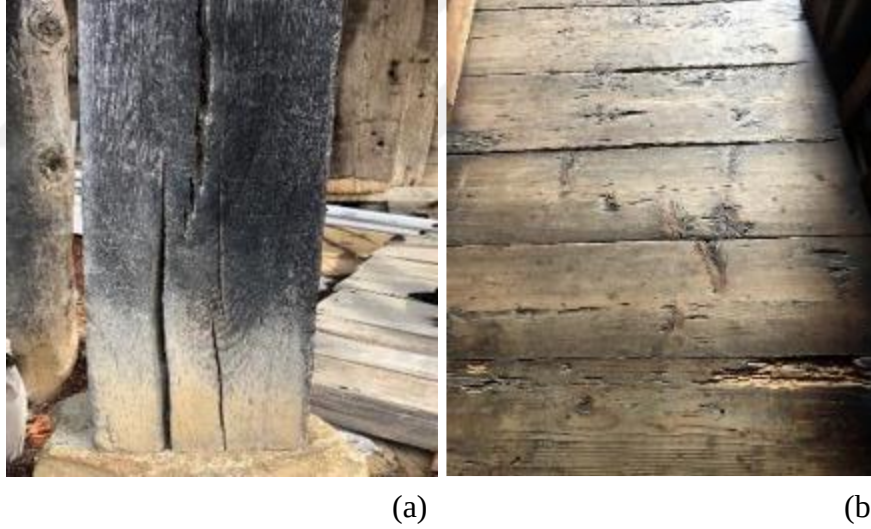
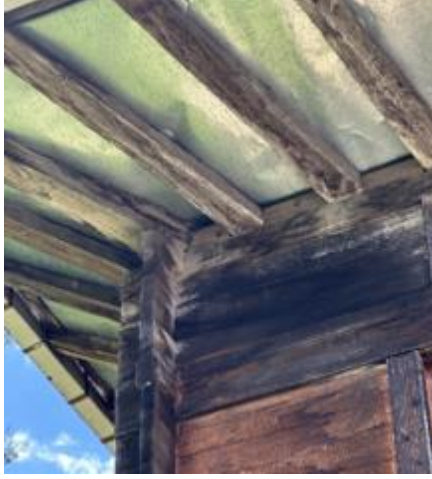
rutubet etkisi şekil 80 (c) 'de görülmektedir. Şekil 80 (a)'da doğu cephesindeki ahşap dikmeleri suyun etkisinden korumak amacıyla dikmelerin bulunduğu zemin, taşla toprakla bağlantı kesilmiştir. Tarihi Konağın yapımında kurtboğaz tekniği denilen geçme sistemi kullanılmıştır. Bu sistemde ahşap elemanlar birbirlerine geçirilerek yapının yükseltilmesi sağlanmıştır. Bu sebeple yapım aşamasında çivi kullanılmamıştır. Ahşap iskeletin geçme yerlerinin olduğu enine kesitler dış hava koşullarına maruz kalan ahşapta çalışmaya bunun sonucunda oluşan gerilmelere karşılık çatlaklar oluştuğu tespit edilmiştir. Enine kesitlerde odunun doğal dayanımının fazla olduğu öz kısmı kullanılmıştır. Şekil 80 (f)' de, özden çevreye doğru oluşan çatlaklar bulunmaktadır. Şekil 80 (e) 'de suya veya rutubete sürekli maruz kalan ahşap taşıyıcı elemanlarda beyaz çürüklük tespit edilmiştir. Şekil 80 (b)' de ev içi ahşap zemin döşemesinde böcek tahribatı ve mekanik aşınma görülmektedir. Konağın bozulan ahşap panjurları restore edilmiştir. Şekil 80 (d)'de dışa bakan cephelerin hepsinin yoğun UV degradasyonuna maruz kaldığı belirlenmiştir.

Şekil 80. (a) Batıya yönündeki dikmede çatlak oluşumu (a) Ev içi zeminde oluşan mekanik aşınma ve böcek tahribatı (c) Rutubetin çatı saçaklarına etkisi (d) UV degradasyonu (e) Hava şartlarının (yağmur, kar suyu) kapı doğramasında oluşturduğu yüzey erozyonu (yıkınma) (f) Enine kesitlerde oluşan çatlakların görüntüsü

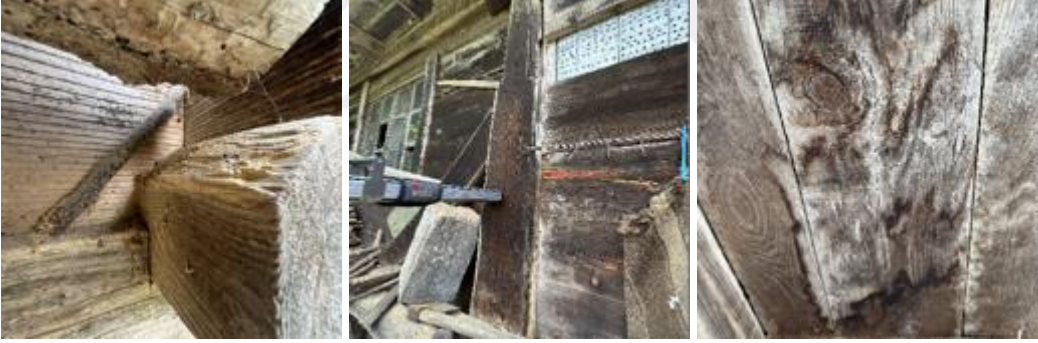
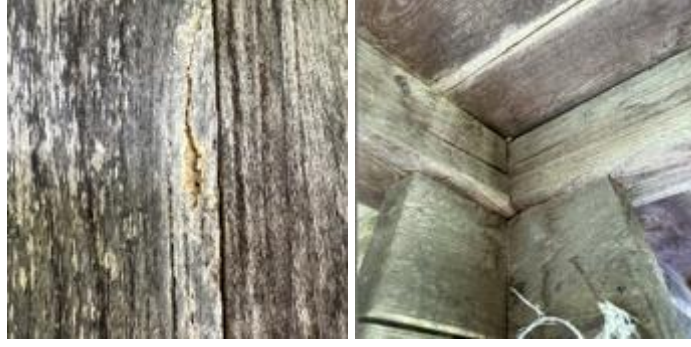
Şekil 88 (b ve c)'de , Serenderde yapılan görsel incelemeler, yapının taşıyıcılarıyla birlikte dış cephe yüzeylerinde UV degradasyonu etkisine bağlı yoğun renk değişikliği oluşmuştur. Şekil 88 (a)'da ahşap taşıyıcı elemanlarının bağlanma yerinde çatlaklı ve pürüzlü yüzeyler olduğu belirlenmiştir.

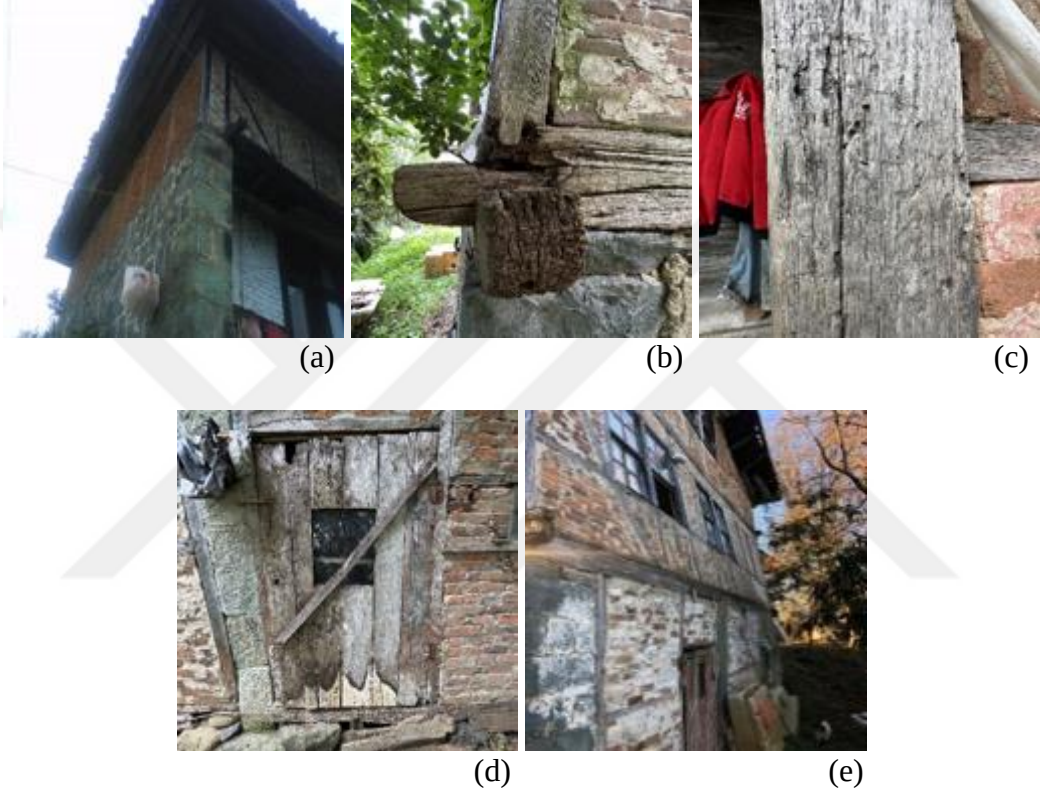
veya zeminle temas ettiği kısımlarda mantar çürüklüğü ile beraberinde böcek tahribatının varlığı tespit edilmiştir. Kapı ve pencere kanatları ve dış cephe doğramalarında atmosferik etkiler sonucunda (yağmur, kar, rüzgâr, UV) gümüşümsü gri bir renk oluştuğu belirlenmiştir. Şekil 95 (d)'de, doğu cephesine bakan yönde ahır kapısında meydana gelen yüzey erozyonu ve çürümenin sebep olduğu görünüm görülmektedir. Şekil 95 (e)'de, ahşap yapının zemininde oluşan toprak kayması nedeniyle taşıyıcı duvar kayarak bombelik oluşturmıştır.

Şekil 95. (a) Çatı taşıyıcılarındaki bozulma, (b) Ağaç malzemenin birbirine geçtiği enine kesitlerde rutubete bağlı deformasyon (c) Dikmede renk değişikliği ve böcek tahribatı (d) Yüzey erozyonu ve çürüme, (e) Yapının zemininde kayma sebebiyle taşıyıcı duvarda oluşan bombe

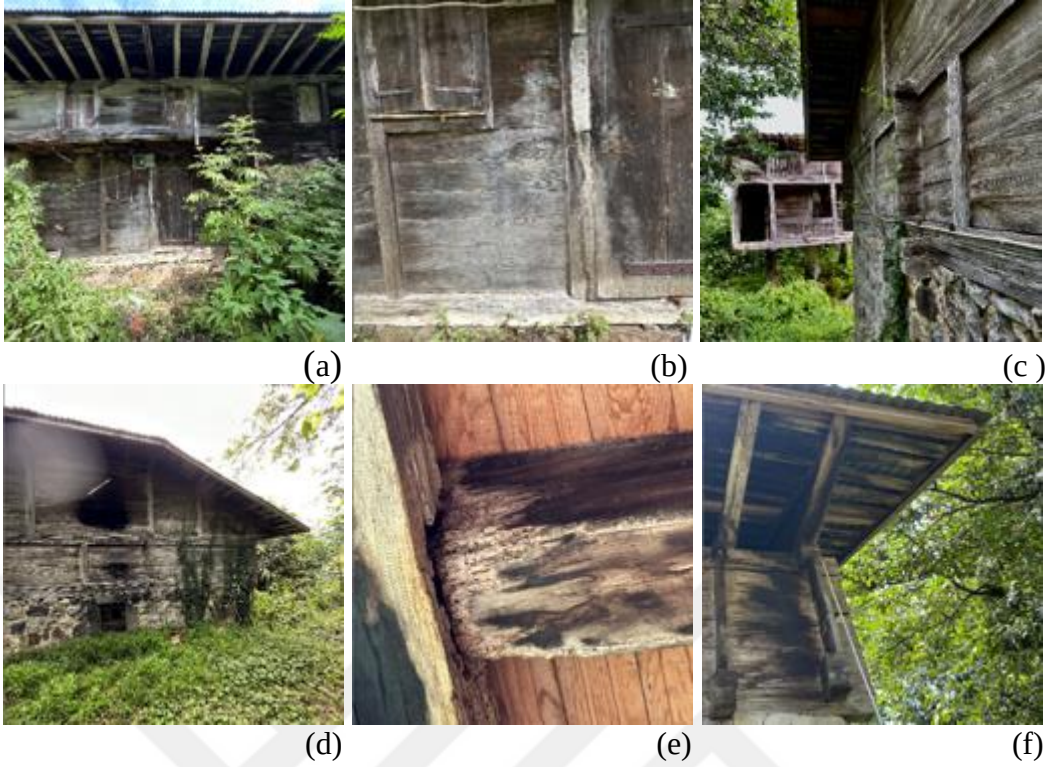
Şekil 103. (a) Çatı taşıyıcılarında bozulma , (b) Yoğun UV degradasyonu, (c ) UV degradasyonu (d) Yanmış ahşap görüntüsü, (e ) Kirişin birleşim yerinde böcek ve mantar tahribatı, (f) Çatı taşıyıcı elemanlarında (saçak) yağmur suyu/rutubet kaynaklı bozulma

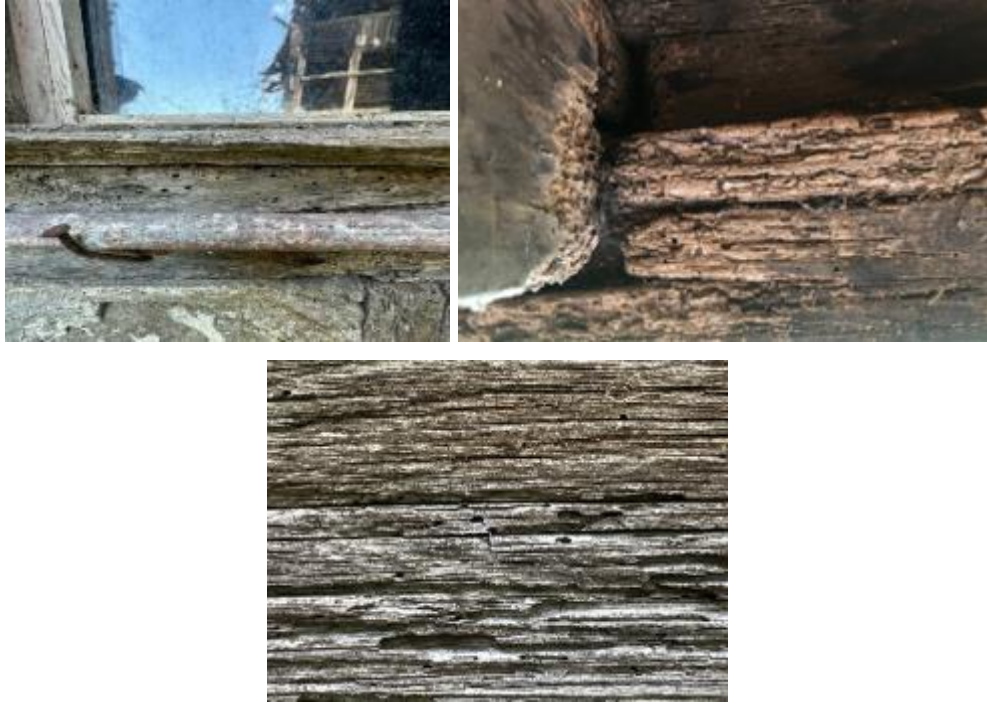
Şekil 114. Zihni Evindeki ahşap yapı elemanlarında tespit edilen böcek tahribatı

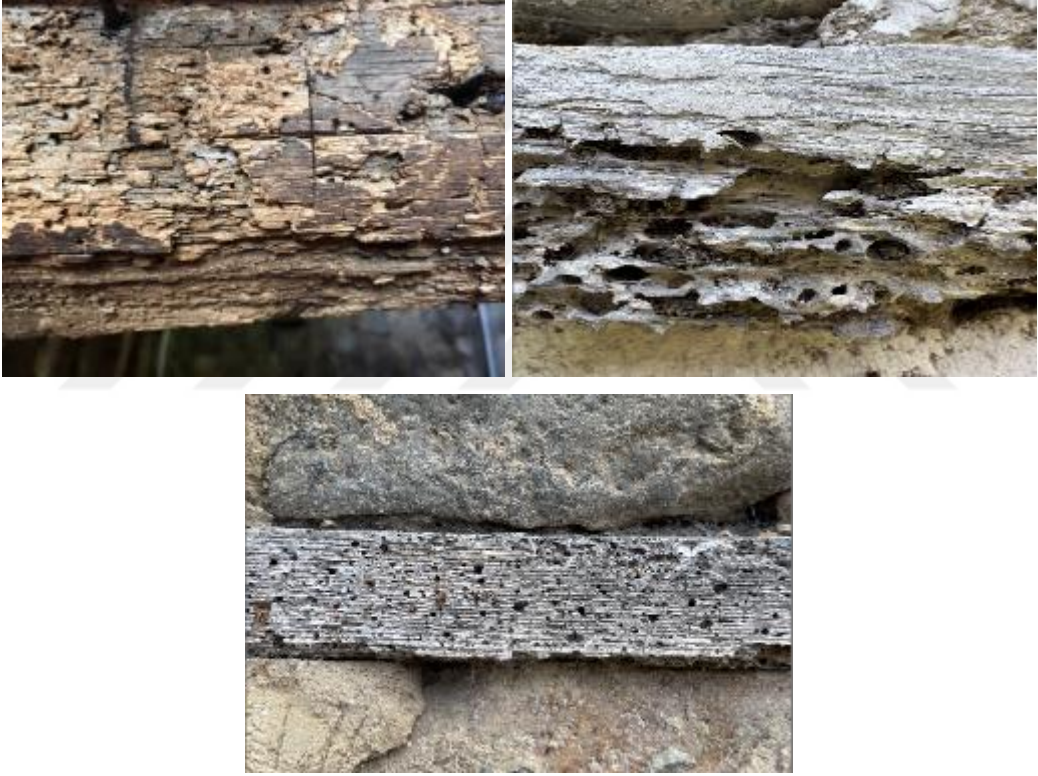
Şekil 115. Esat Evi ahşap yapı elemanlarında tespit edilen böcek tahribatı

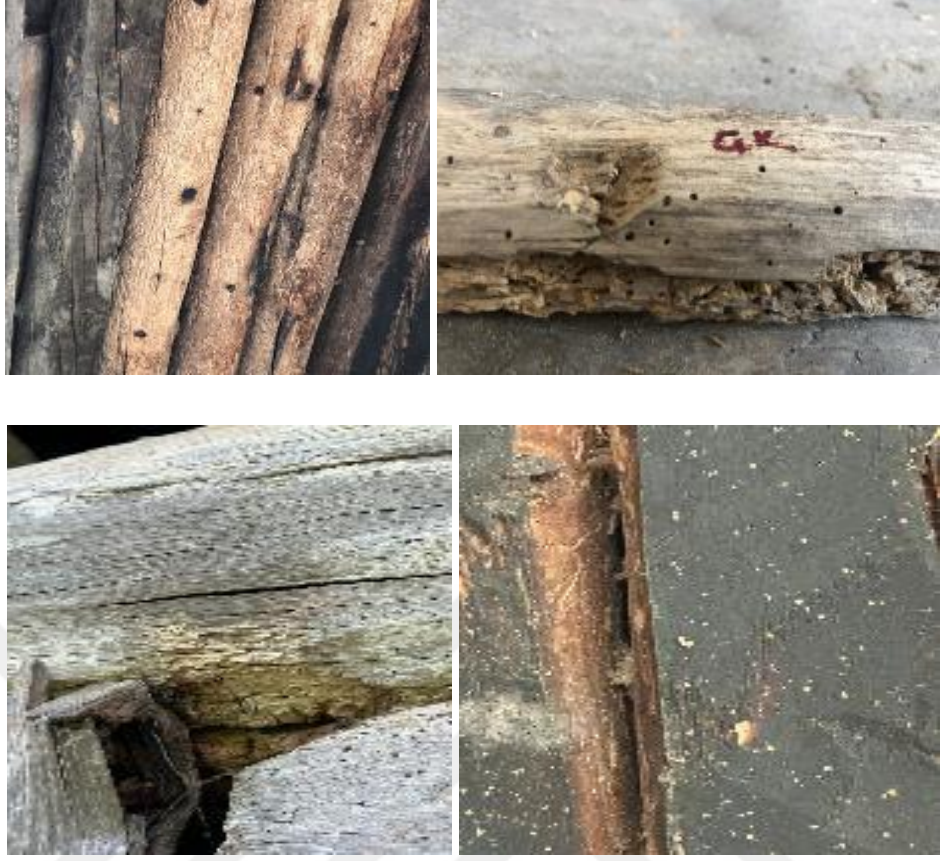
Şekil 117. Çetinkaya Evine ahşap yapı elemanlarında tespit edilen böcek tahribatı

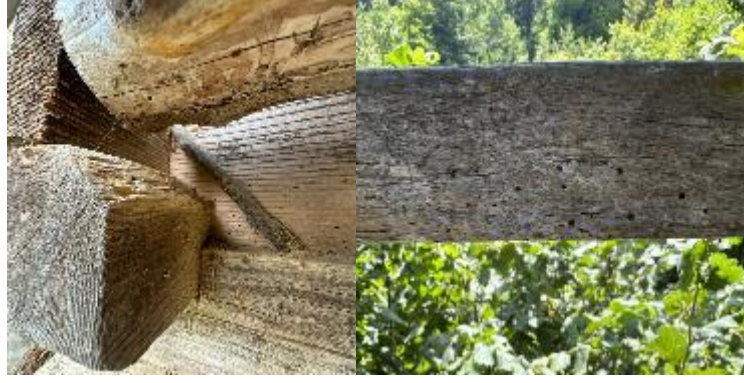
Şekil 118. Gedik Konağı Serenderin ahşap yapı elemanlarında tespit edilen böcek tahribatı

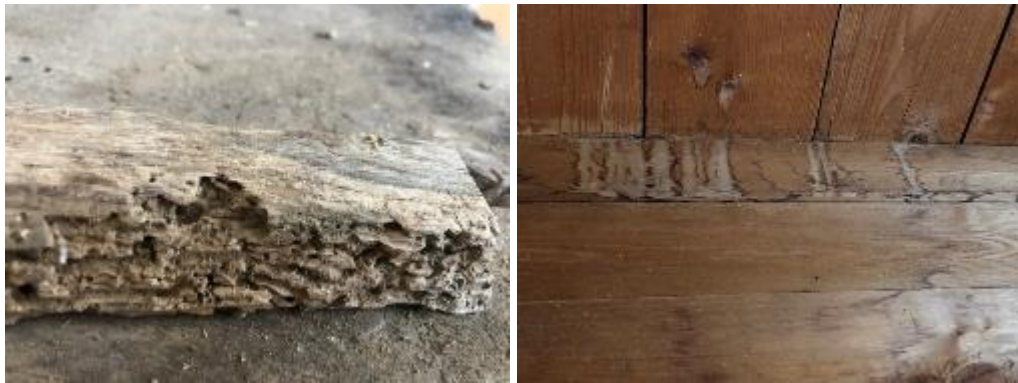
Şekil 119. Gedik Konağı ahşap yapı elemanlarında tespit edilen böcek tahribatı

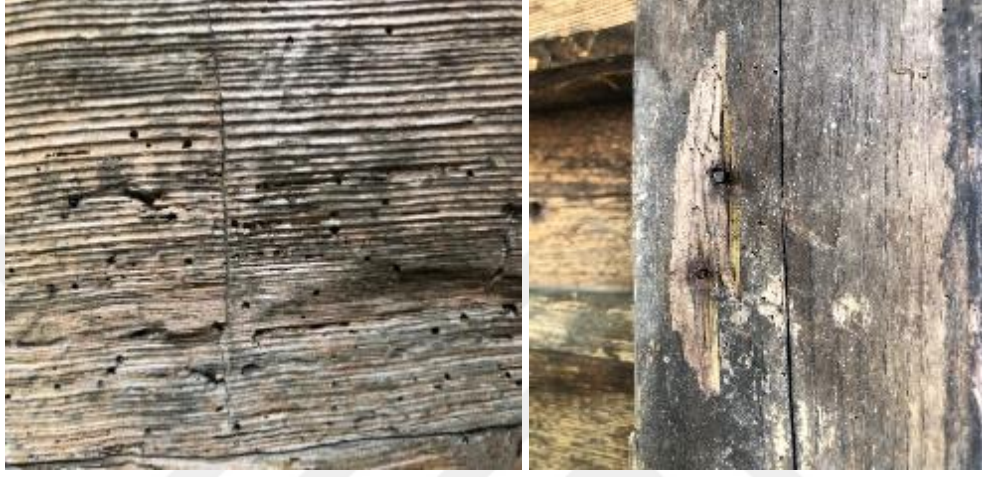
Şekil 120. Biryol Evi ahşap yapı elemanlarında tespit edilen böcek tahribatı
