**SAMSUN'DA BİR TCDD LOJMANI RESTORASYON ÖNERİSİ**

**YÜKSEK LİSANS TEZİ**

**GAZİ ÜNİVERSİTESİ  
FEN BİLİMLERİ ENSTİTÜSÜ**

**MAYIS 2011**

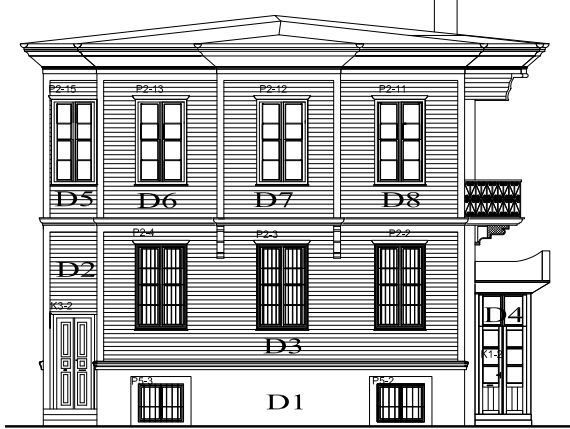
Çizelge 4.1.Yapı dış tanımlama tablosu- A görünüşü

| Zx: Zemin numaraları<br>Dx: Duvar numaraları<br>K.x: Kapı numaraları<br>P.x: Pencere numaraları | | | X: Boy (m)<br>Y: En (m)<br>Z: Kalınlık (m)<br>H: Yükseklik (m) | | | T: Taş<br>A: Ahşap<br>TU: Tuğla | | | KE: kerpiç<br>BS: Balıksırtı tuğla<br>AB: Ahşap bağdadı | | | KS: Kireç sıva<br>AS: Alçı sıva<br>KA: Kaplamasız | | | | | | | | |
|---|---|---|---|---|---|---|---|---|---|---|---|---|---|---|---|---|---|---|---|---|
| D6 | | | 3,15 | | 0,20 | 3,81 | ● | | ● | | | ● | | | | Sivalarda çatlaklar, renk değişimi ve su problemleri sebebiyle malzeme bozulmaları var. | ● | | | R 3.2-1 |

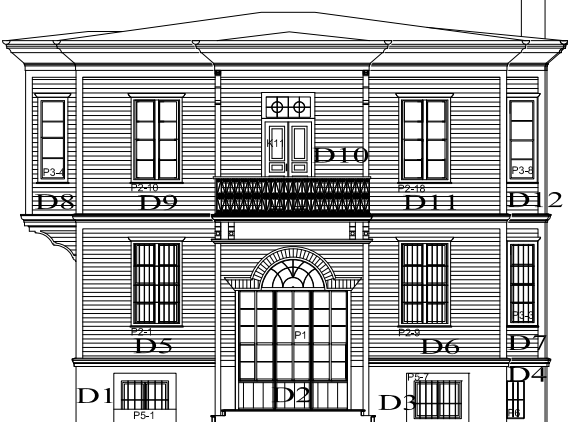
Çizelge 4.3.Yapı dış tanımlama tablosu- C görünüşü

| Zx: Zemin numaraları<br>Dx: Duvar numaraları<br>K.x: Kapı numaraları<br>P.x: Pencere numaraları | | | X: Boy (m)<br>Y: En (m)<br>Z: Kalınlık (m)<br>H: Yükseklik (m) | | | T: Taş<br>A: Ahşap<br>TU: Tuğla | | | KE: kerpiç<br>BS: Balıksırtı tuğla<br>AB: Ahşap bağdadi | | | KS: Kireç sıva<br>AS: Alçı sıva<br>KA: Kaplamasız | | | | | | | | |
|---|---|---|---|---|---|---|---|---|---|---|---|---|---|---|---|---|---|---|---|---|
| D8 | | | 1,36 | | 0,20 | 3,81 | ● | | | ● | | | ● | | | Sivalarda çatlaklar, renk değişimi ve su problemleri sebebiyle malzeme bozulmaları var. | | ● | | R 3.1-2 |
| D9 | | | 3,80 | | 0,20 | 3,81 | ● | | | ● | | | ● | | | Sivalarda çatlaklar, renk değişimi ve su problemleri sebebiyle malzeme bozulmaları var. | | ● | | R 3.8-3 |

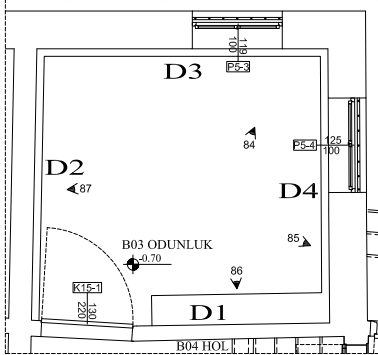
Çizelge 4.33.Yapı iç tanımlama tablosu- B03 mekanı tanımlama tablosu

B03 Odunluk 3.90 m \* 3.61 m ölçülere sahip dikdörtgen planlı bir mekândır. Yüksekliği 2.20 m'dir. -0.70 kotunda yer almaktadır. Kuzey ve Doğu cephelerinden ışık almaktadır. Duvarlar koyu sarı plastik boya ile boyanmıştır. Duvarlarda nem, sıva çatlağı, kabarma ve dökülmeler mevcuttur. Tavan D2 - D4 duvarları yönünde ahşap kaplamadır. Döşeme şaptır (Çizelge 4.33).

| | | <p>3.90m * 3.61m ölçülere sahip dikdörtgen bir mekandır.Yüksekliği 2.20m'dir. -0.70 kotunda yer almaktadır. Mekana geçiş K15-1 notasyonlu özgün ahşap kapıdan sağlanmaktadır. Bu kapının kasa ve kanadı yeşil boya ile boyanmış durumdadır.</p> <p>B03 odunluk mekanı kuzey ve doğu cephelerinden ışık almaktadır.P5-X notasyonlu pencerelerin kasa ve kanatları özgün olmakla beraber tüm kasa ve kanatları yeşil renkli yağlı boya ile boyanmış durumdadır.</p> <p>Duvarlarda nemlenme, sıva çatlakları, kabarmalar ve dökülmeler mevcuttur ve koyu sarı plastik boya ile boyanmıştır. Tavan D2-D4 yönünde özgün, ahşaptır.</p> <p>Döşeme şapıdır. Herhangi bir kaplama bulunmamaktadır.</p> | | | | | | | | | | | | | | | | | | | | | | | | | |
|---|---|---|---|---|---|---|---|---|--|---|---|---|---|---|---|---|---|---|--|---|---|---|--|---|--|---|--|
| TAVAN KAPLAMASI | | | | 3,90 | 3,61 | 0,03 | | | | ● | | | | | | ● | | Özgün, çitallı ahşap kaplamalı. | | | ● | | | R 3.84-5<br>R 3.86-3 | | | |

*B03 mekânı:* Döşeme kaplamasının özgün olmadığı yapı içindeki karşılaştırmalı çalışmadan tespit edilmiş ve şap olan döşeme restitüsyonda B06 Hol mekânındaki ile aynı karo mozaik ile kaplanmıştır. Duvarlarda nemden kaynaklı oluşan sıva dökülmeleri ve çatlakları restitüsyonda düzeltilmiştir.

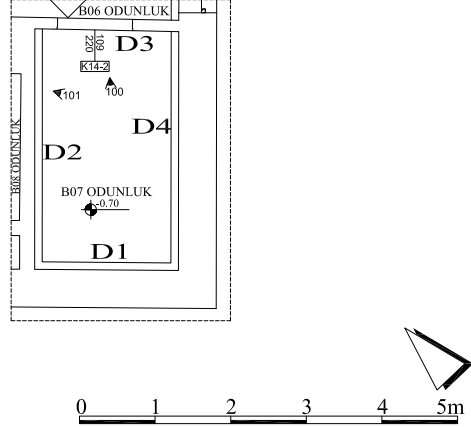
Çizelge 4.37.Yapı iç tanımlama tablosu- B07 mekanı tanımlama tablosu

B07 Odunluk 1.90 m \* 3.17 m ölçülere sahip dikdörtgen planlı bir mekândır. Yüksekliği 2.20 m'dir. -0.70 kotunda yer almaktadır. Duvarları beyaz plastik boyalıdır. Duvarlarda nemlenme, sıva çatlağı, kabarma ve dökülmeler mevcuttur. Tavan kaba sıvalıdır. Tavanda malzeme kaybı mevcuttur. Döşeme şaptır (Çizelge 4.37).

*B07 mekânı:* K14-2 kapısının, izi olan kanadı K15-X notasyonlu kapılar ile karşılaştırmalı çalışma sonucunda restitüsyonda tamamlanmıştır. Şap olan döşeme kaplamasının özgün olmadığı yapı içindeki karşılaştırmalı çalışmadan tespit edilmiş ve B06 Hol mekânındaki gibi restitüsyonda karo mozaik olarak kaplanmıştır. Duvarlarda nemden kaynaklı sıva dökülmeleri ve çatlakları

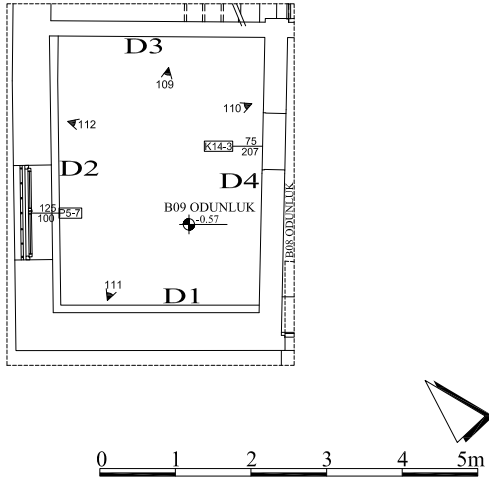
Çizelge 4.39.Yapı iç tanımlama tablosu- B09 mekanı tanımlama tablosu

B09 Odunluk 2.78 m \* 3.65 m ölçülere sahip dikdörtgen planlı bir mekândır. Yüksekliği 2.20 m'dir. -0.70 kotunda yer almaktadır. Doğu cephesinden ışık almaktadır. Duvarlar beyaz plastik boya ile boyanmıştır. Duvarlarda nem, sıva çatlağı, kabarma ve dökülmeler mevcuttur. Tavanda D2-D4 duvarları yönünde ahşap kaplama mevcuttur. Döşeme şaptır (Çizelge 4.39).

*B09 mekânı:* D1 duvarındaki izi olan kapatılmış pencere restitüsyonda açılmıştır. Döşeme kaplamasının özgün olmadığı yapı içindeki karşılaştırmalı çalışmadan tespit edilmiş ve şap olan döşeme B06 Hol mekânındaki gibi restitüsyonda karo mozaik olarak kaplanmıştır. Duvarlarda nemden kaynaklı sıva dökülmeleri ve çatlakları restitüsyonda düzeltilmiştir.

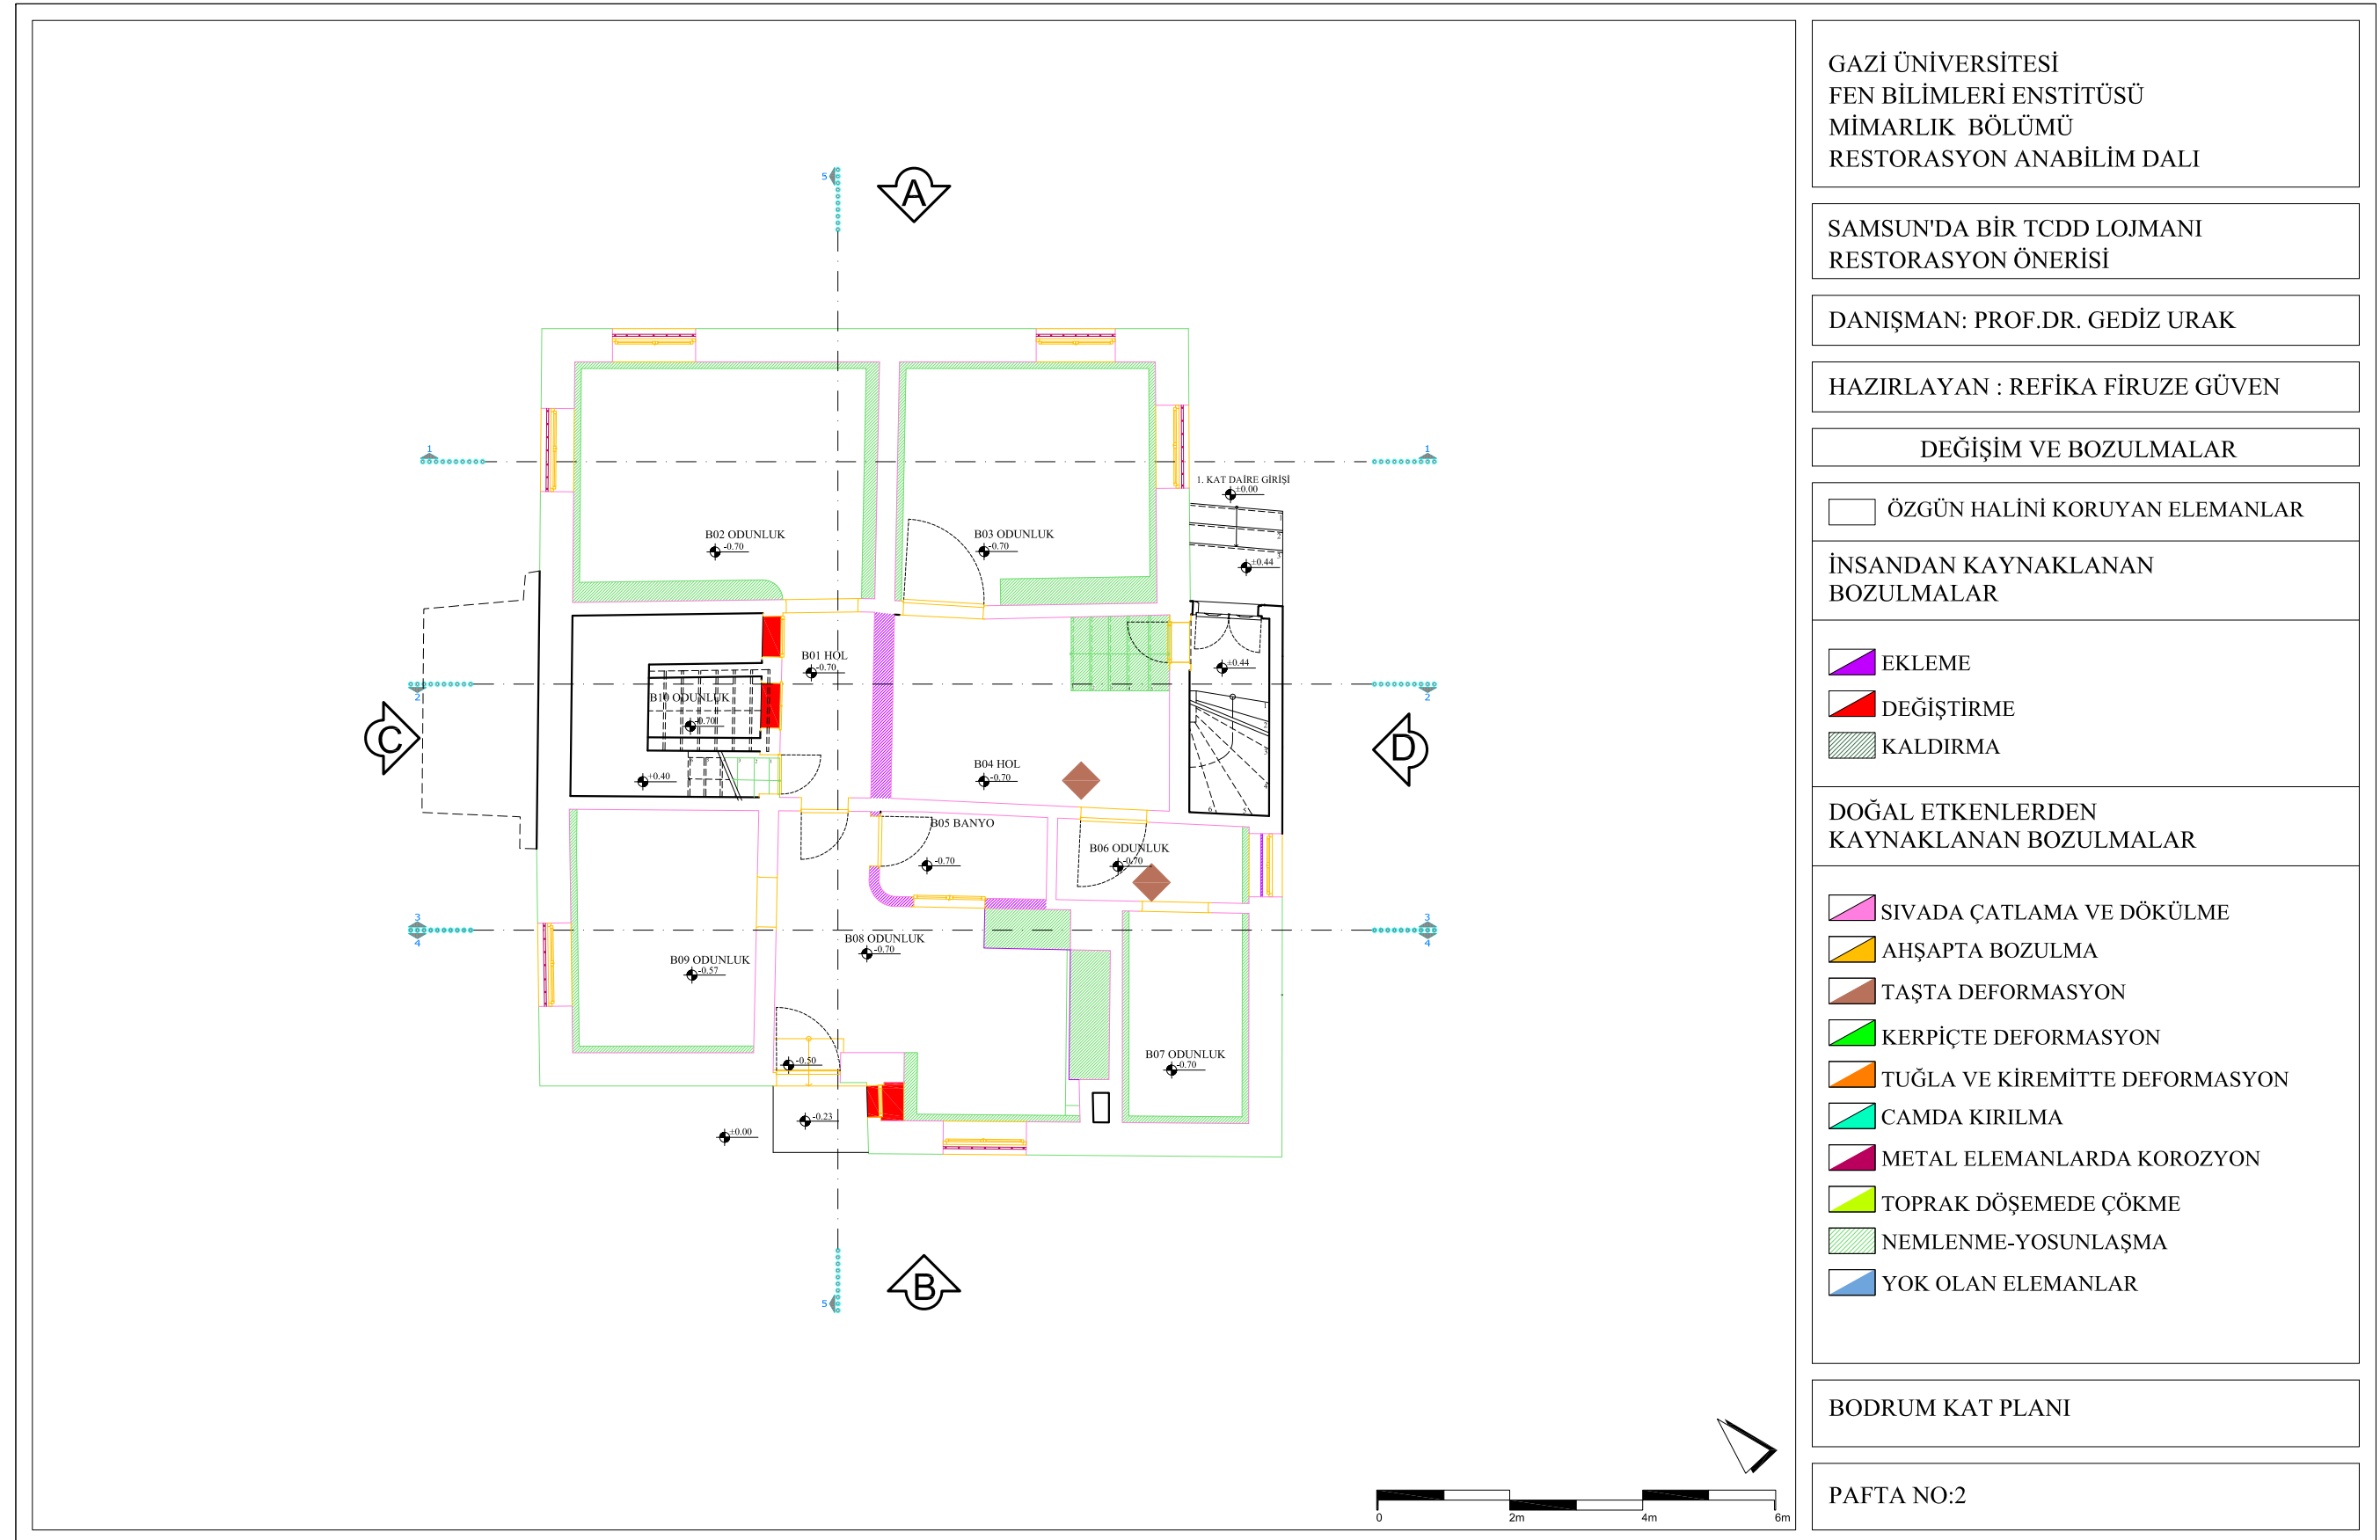
Şekil 3.2. Değişim ve Bozulmalar bodrum kat planı

Bodrum katın duvarlarında sıva çatlakları ve dökülmeleri görölmektedir. Taş temellerde ve tuęla duvarlarda malzeme kayıpları gibi deformasyonlar mevcuttur. Döşeme ve tavan kaplamalarının bir kısmı yok olmuştur.
