**T.C.**  
**TOKAT GAZİOSMANPAŞA ÜNİVERSİTESİ**  
**LİSANSÜSTÜ EĞİTİM ENSTİTÜSÜ**  
**İNŞAAT MÜHENDİSLİĞİ ANABİLİM DALI**

**TARİHİ HAMAMLARIN YAPISAL ANALİZİ VE RESTORASYON**  
**UYGULAMASI**

**YÜKSEK LİSANS TEZİ**

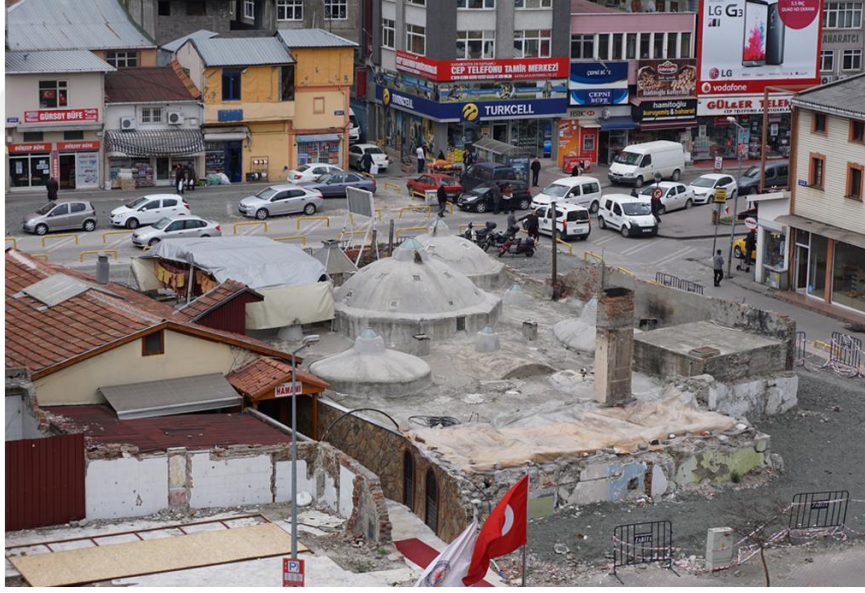
Şifa Hamamı'nın beden duvarında, bitişik nizam olarak inşa edilmiş binaların sökülmesi sonrası bıraktığı malzeme artıkları mevcuttu. Çatı örtüsü çimento esaslı sıva ve şap ile kaplıydı. Bu tabaka üzerinde yüzeysel çatlaklar meydana gelmişti. Ayrıca beden duvarlarında, derz boşluklarında ve çatı örtüsü sıva üzerinde çeşitli otsu bitkiler oluşmuştu. Tüteklikler niteliksiz malzeme ile kapatılmış olup bazı bacaların üstü açık bırakılmıştı. Mekânın daha aydınlık olması amacıyla kubbe ve tonozlarda bulunan bazı ışıklıklar bilinçsizce genişletilmişti. Soğukluk ve külhan bölümleri kısmen yıkılmış halde olup sıcaklık bölümündeki kubbe ve tonozların yapısal hasarı büyüktü. Yapının duvarlar, kubbeler, tonozlar gibi taşıyıcı sistem elemanların bazı bölümlerinde yapısal çatlakların olduğu ve ağır bir hasar aldığı görülmektedir. Yapının geçirdiği eski onarımlarda özensiz müdahaleler yapılmıştır.

Şekil 3. 2. Hamam beden duvarlarında kalan malzeme artıkları (VGM arşivi)

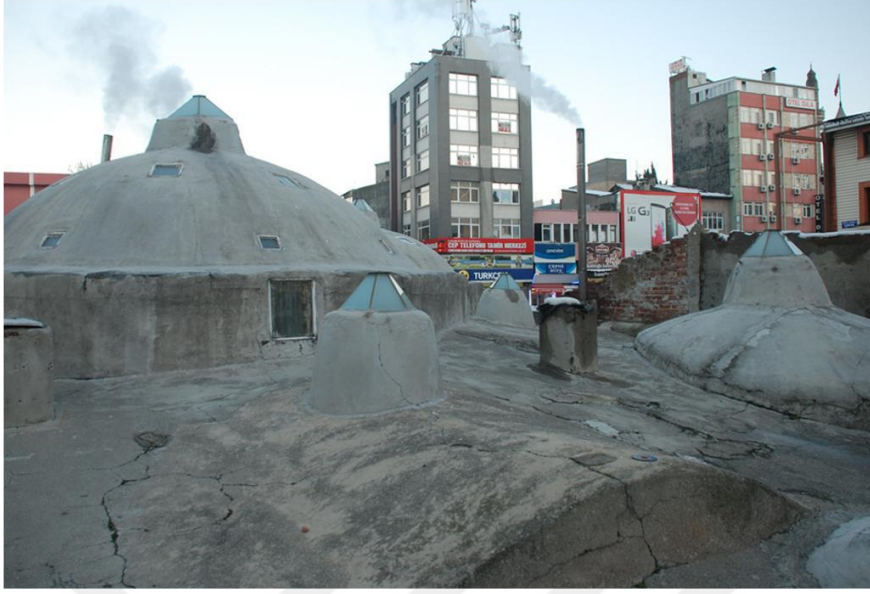
Şekil 3. 3. Hamam çatı örtüsü (VGM arşivi)

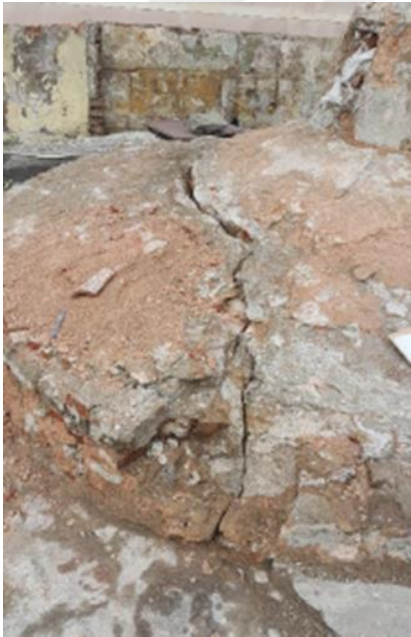
Şekil 3. 4. Kubbede oluşan yapısal  
çatlağın dış cephe görünümü (VGM  
arşivi)

Şekil 3. 16. Kubbe çatı örtüsünün güçlendirmesi

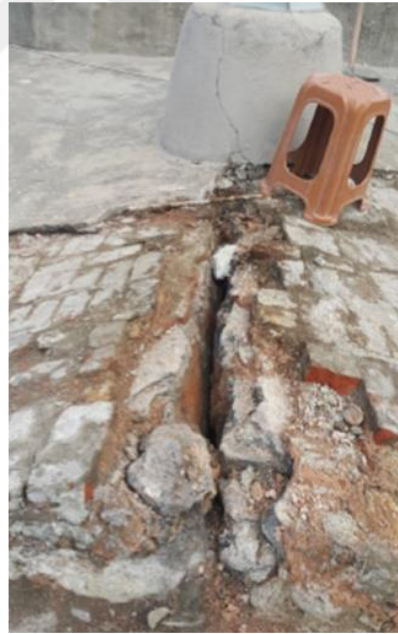
Şekil 3. 5. Tonzda oluşan yapısal  
çatlağın dış cephe görünümü (VGM  
arşivi)

- Sıcaklık mekânı eyvan üstü tonoz çatı örtülerinde 5 mm'den küçük, orta hasarlı çatlaklar için enjeksiyon işlemi yapılmıştır. 5 mm'den büyük ağır hasarlı çatlaklar için ise hasarlı bölge kenarlarından 1 metre kadar açılarak tamamlama gerçekleştirilmiştir. Üzerine güçlendirme yapmak üzere çift yönlü ve 20 cm aralıklı olacak şekilde Ø10'luk FRP çubukları kullanılmıştır.

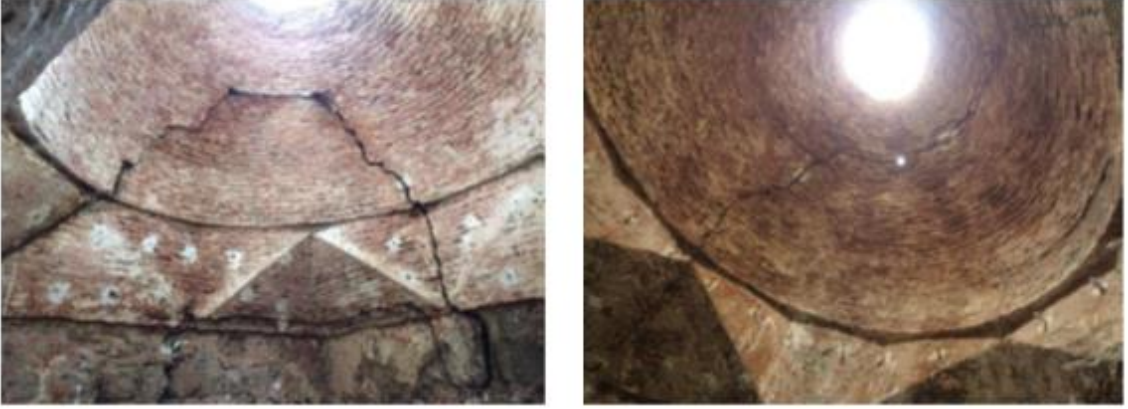
Şekil 3. 6. Kubbe oluşan yapısal çatlağın iç cephe görünümü (VGM arşivi)

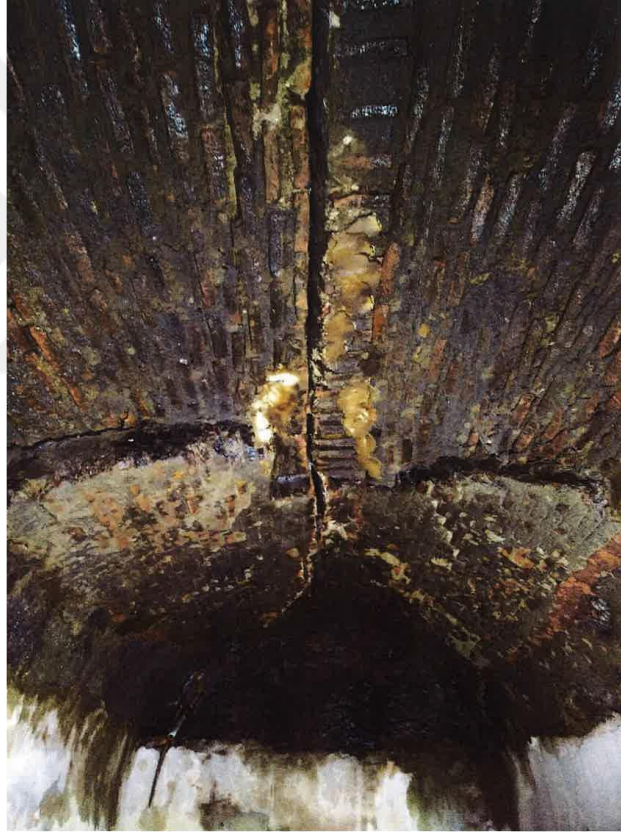
Şekil 3. 7. Su deposu tonoz örtüsü yapısal çatlağın iç cephe görünümü (VGM arşivi)

- Boylu boyunca çatlamış durumdaki su deposu tonoz çatı örtüsü ve ağır hasar almış halvet kubbeleri özgününe uygun biçimde tuğla ve hidrolik kireç esaslı harç kullanarak yeniden yapılmıştır. Tonoz örtüsü üzerine güçlendirme yapmak üzere çift yönlü ve 20 cm aralıklı olacak şekilde Ø10'luk FRP çubukları kullanılmıştır. Hasarlı olan sıcaklık ve su deposu arasındaki duvar yeniden yapılmıştır ve aynı güçlendirme Ø8'lik kancalar yardımıyla duvar örgüsüne de uygulanmıştır.

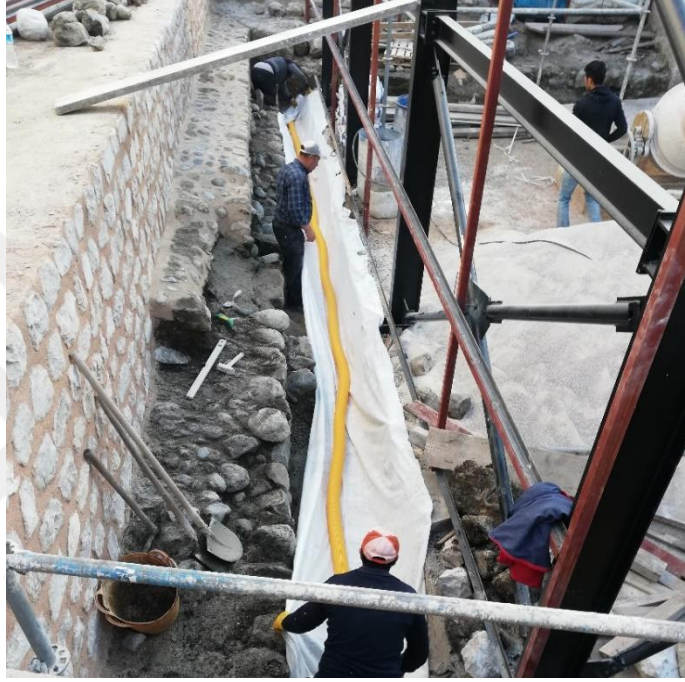
Şekil 3. 9. Hamam çevresine uygulanan drenaj sistemi imalatı

- Yapı çevresinde biriken suların tahliyesi için drenaj çalışması yapılmıştır. Drenaj borusu soğukluk çevresinde dolanarak köşesinde açılan bir kuyuya bağlanmış ve toplanan su bir pompa ile uzaklaştırılmak üzere imalatı yapılmıştır.

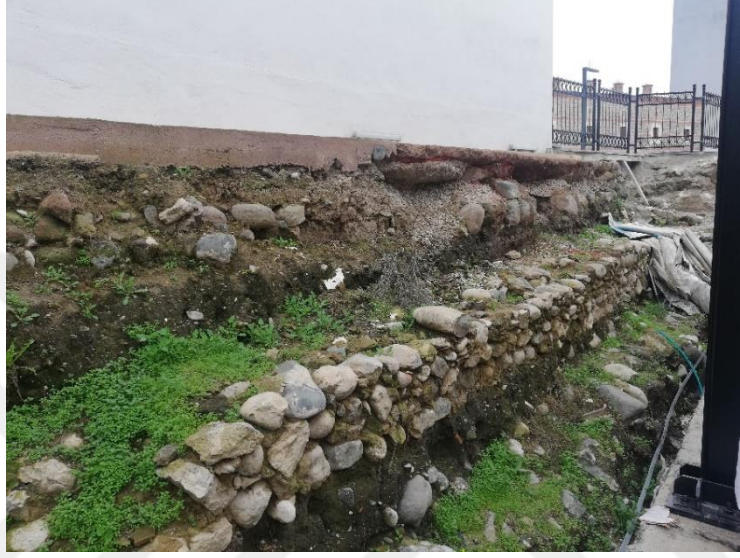
Şekil 3. 12. Hamam çevre duvarı capping uygulaması öncesi

- Hamam çevresinde bulunan duvar kalıntılarının, dış etkenlerden korunmasını artırmak amacıyla duvar üst yüzeylerine capping (şapkalama/harpuştalama) işlemi uygulanmıştır. Bu işlemde yüzey temizlenmiş, sıva teli serilmiş, harç uygulanmış ve moloz taşlarla duvar yüzeyleri kapatılacak şekilde uygulanmıştır.

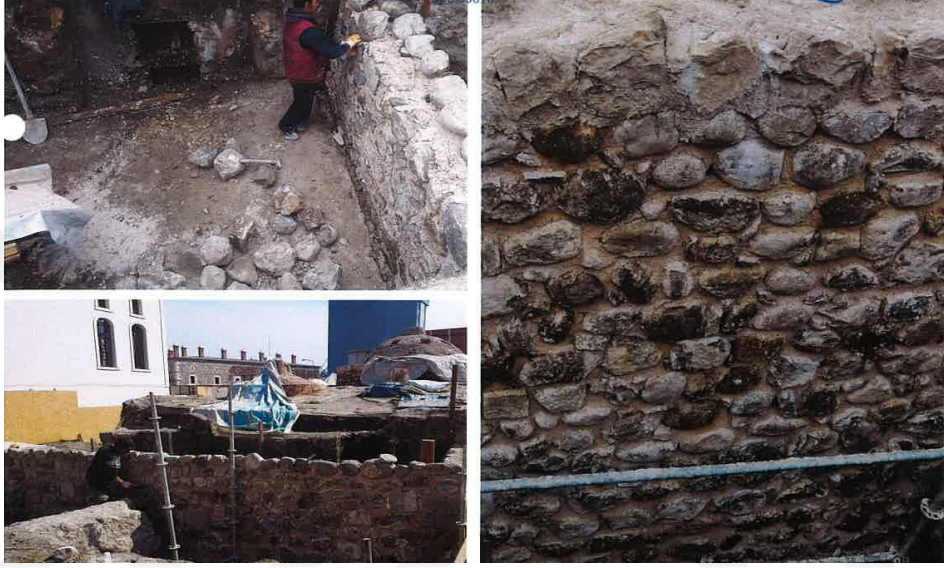
Şekil 3. 14. Külhan duvarının yeniden yapımı

- Kısmen yok olmuş külhan duvarları, özgününe uygun boyut ve malzeme analiz verilerinde belirtilmiş özelliklerdeki moloz taş ve hidrolik kireç esaslı harç ile tamamlanmıştır. Zayıflayan ve sehim yapan duvarlar ise sökülüştür. Özgününe uygun yeniden inşa edilen bu duvarlara yapı yüklerini zemine güvenli aktarması için temel yapılmıştır.

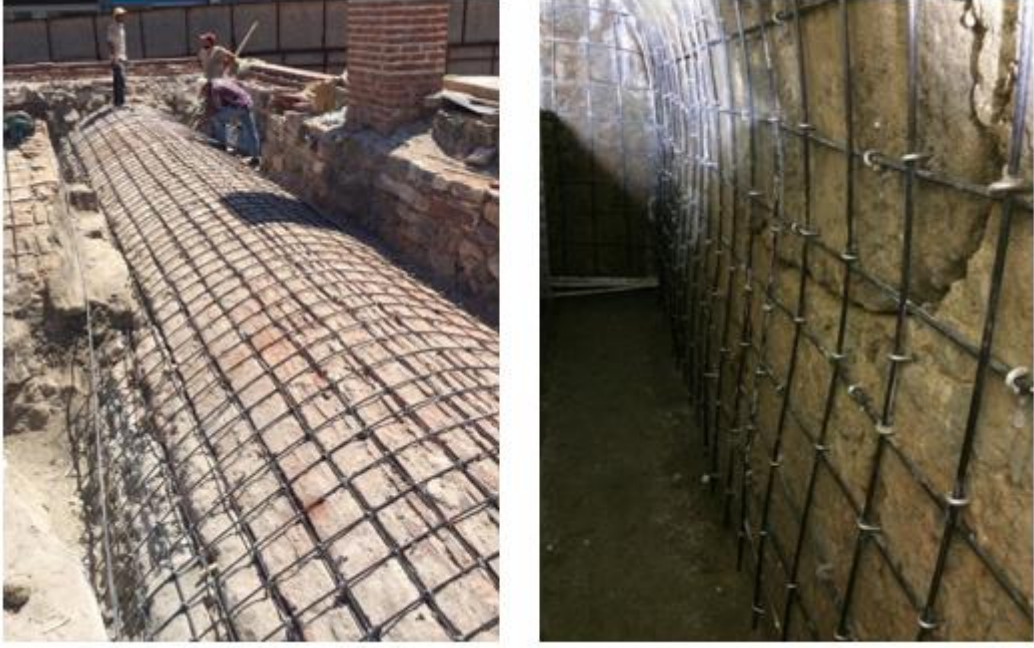
Şekil 3. 15. Su deposu tonoz çatı örtüsünün güçlendirmesi dış ve iç cepheler görünüş

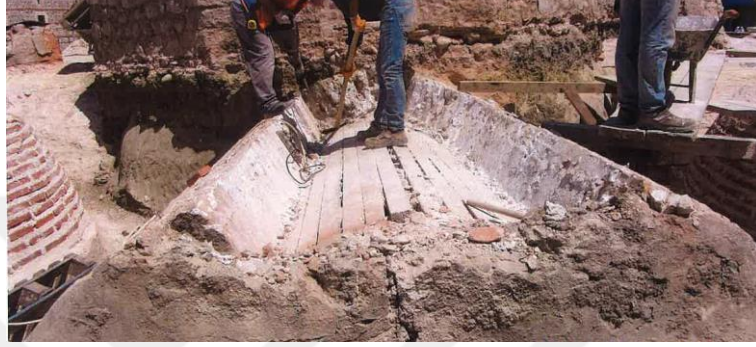
Şekil 3. 17. Tonoz çatı örtüsünün tamamlanması işlemleri

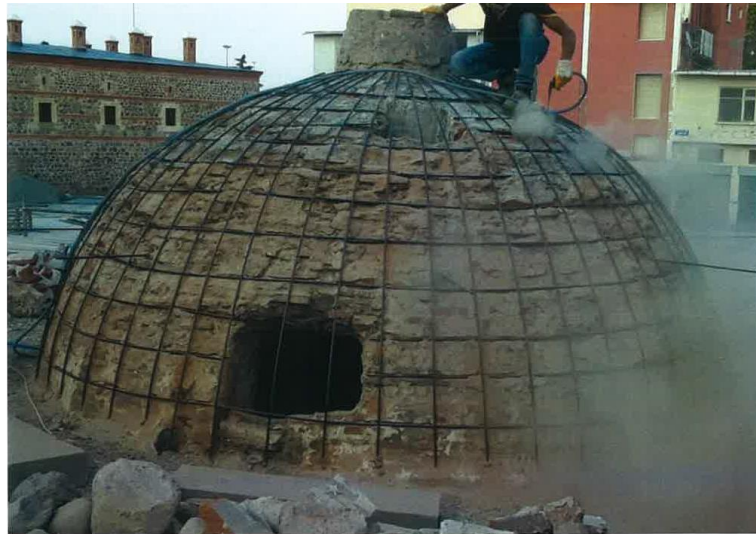
Şekil 3. 18. Ana kubbe çatı örtüsünün FRP çubukları ile güçlendirilmesi

- Hasar seviyesi yüksek olmayan sıcaklık ana kubbe, ılık kubbe ve tonoz malzemelerinde gerekli bakım ve iyileştirmeler yapılmıştır. Bu yapı elemanlarının özgün örtüleri üzerine çift yönlü ve 20 cm aralıklı olacak şekilde Ø10'luk FRP çubukları kullanılarak güçlendirme yapılmıştır.

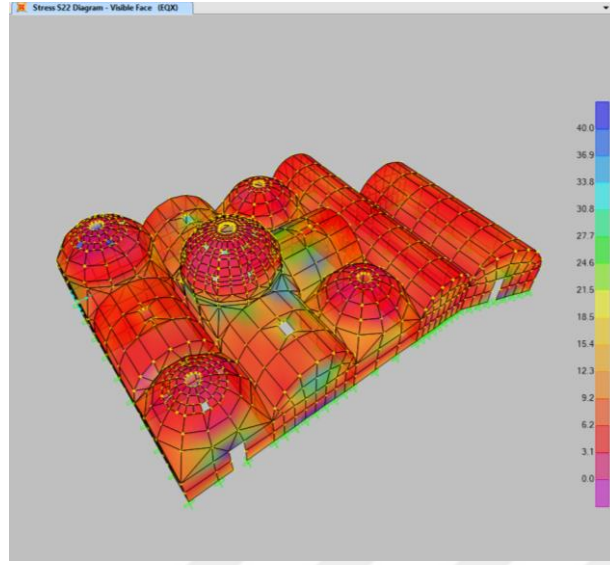
Bu değerler dikkate alındığında yapılarda çatlak oluşması beklenen kısımlar tonozların mesnete yakın orta bölgeleri ve ana kubbenin pandantiflerle birleştiği kısımlardır. Bu bölgelerde yapılacak ilave güçlendirmeler yapının olası depremlerde performansını artıracığı sonucuna varılmıştır.

Şekil 4. 12. EQx yüklemesi için ortaya çıkan gerilmeler
