**T.C.  
AKSARAY ÜNİVERSİTESİ  
FEN BİLİMLERİ ENSTİTÜSÜ**

**TARİHİ YAPILARDA GÖRÜLEN ZEMİN PROBLEMLERİ:  
ARAPGİR CAFER PAŞA CAMİİ ÖRNEĞİ**

**YÜKSEK LİSANS TEZİ**

**AKSARAY, 2023**

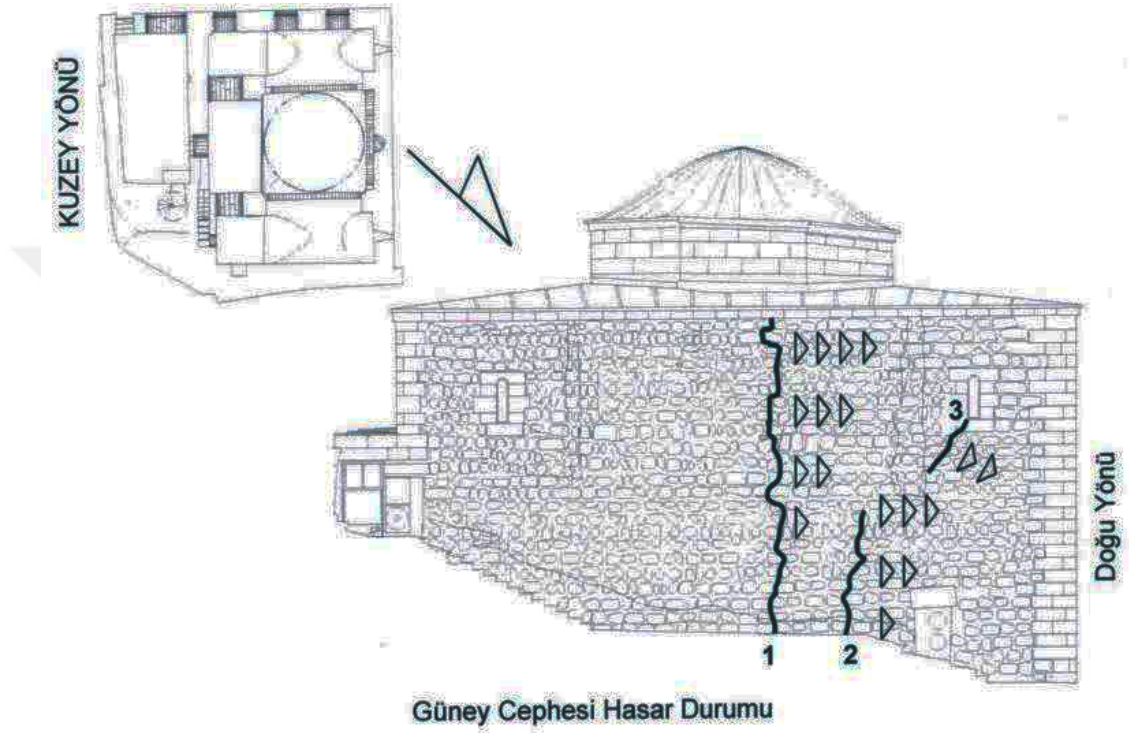
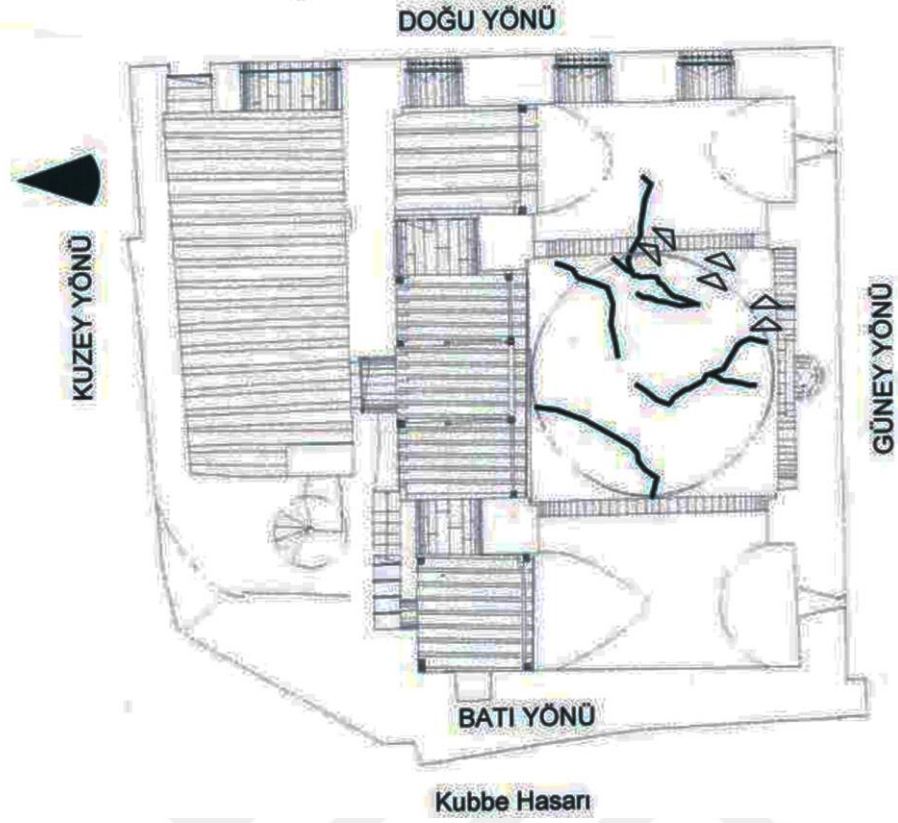
Bu bölümde tarihi Cafer Paşa Cami'nin harim kısmında tespit edilen hasarları detaylı şekilde verilmiştir. Güney duvarının bir kısmı doğu yönünde hareket etmiştir. Bu yönde tepede geniş tabanda dar iki adet çatlak oluşmuştur. 1 numaralı çatlak yukarıda kubbede devam etmiştir, kırılma şeklindedir. 2 numaralı çatlak ise kılcal

düzeydedir. 3 numaralı çatlak ise içeriden görülmekte ve diyagonal olarak devam etmektedir. Caminin güney doğu köşesi doğuya doğru hareket etmiş ve güney duvarı çatlamıştır. Bu nedenle kubbe güney batıdan başlayıp, kuzey doğuya doğru diyagonal çatlamıştır. Bu harekete bağlı olarak kubbenin doğusunda yer alan tonozda da çatlak oluşmuştur. Aşağıdaki Şekil 2.4' de camide tespit edilen hasarlar görülmektedir.

Şekil 2.4. Camide görülen hasarlar.

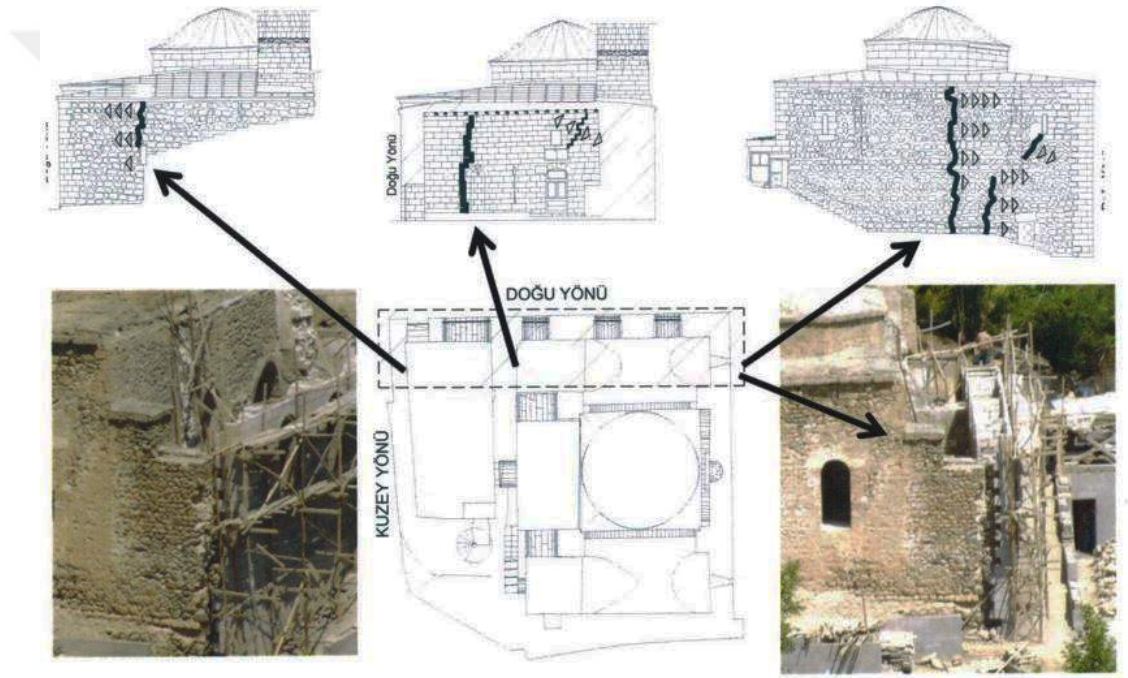
Cafer Paşa Cami 2004 yılında başlayıp 2006 yılında tamamlanan bir onarım geçirmiştir. Yapılan çalışmalar ile ilgili birtakım temel bilgilere ulaşılmıştır. Harim kısmının doğu yönünde bulunan yaklaşık 4 metre genişliğindeki kemerli kısım yeniden yapılmıştır. Yapılan kısım Şekil 2.11’ de verilen planda taranmıştır. Uygulamanın doğal bir sonucu olarak çatlaklar ve derzlerde uyumsuzluklar oluşmuştur. Daha önceden verilen hasarlar, yapılan bu onarım ile birlikte değerlendirildiğinde anlamlı olmaktadır. Kuzey ve doğu cephelerinde çatlak olarak kendini gösteren bu bölüm, harim kısmı kuzey cephesinde kendini derz uyumsuzluğu olarak göstermiştir.

Şekil 2.11. Doğu cephesinde yapılan onarımlar.
