**TOKAT ERBAA SİLAHTAR ÖMER PAŞA CAMİİ  
RESTORASYON ÖNERİSİ**

**YÜKSEK LİSANS TEZİ  
MİMARLIK**

**GAZİ ÜNİVERSİTESİ  
FEN BİLİMLERİ ENSTİTÜSÜ**

**KASIM 2008  
ANKARA**

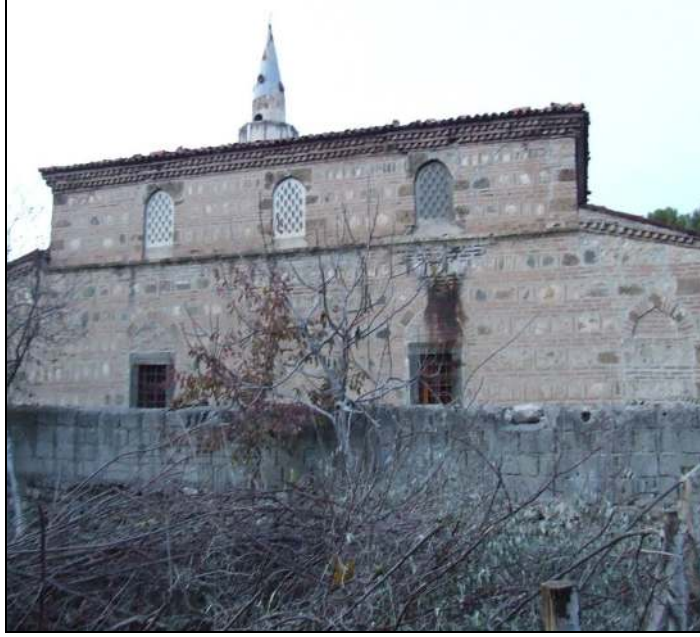
Resim 4.6. Güney Cephesi

Dıştan dışa 19.40m uzunluğunda olan kible cephesinde, son cemaat mahallinden açılan, fakat sonraki onarımlar sırasında kapatıldığı anlaşılan iki adet sivri kemerli pencere bulunmaktadır. Bunun yanı sıra harimden açılan alt katta iki adet dikdörtgen formlu ahşap pencere ve üst katta üç adet fil gözü dışılığa sahip pencereler bulunmaktadır. Yapının tüm cephe pencere demir korkulukları ve lokmaları bulunmaktadır. P5 ve P6 alt pencereleri ahşap söveli ve mimari projede belirtildiği form ve ölçülerdedir.

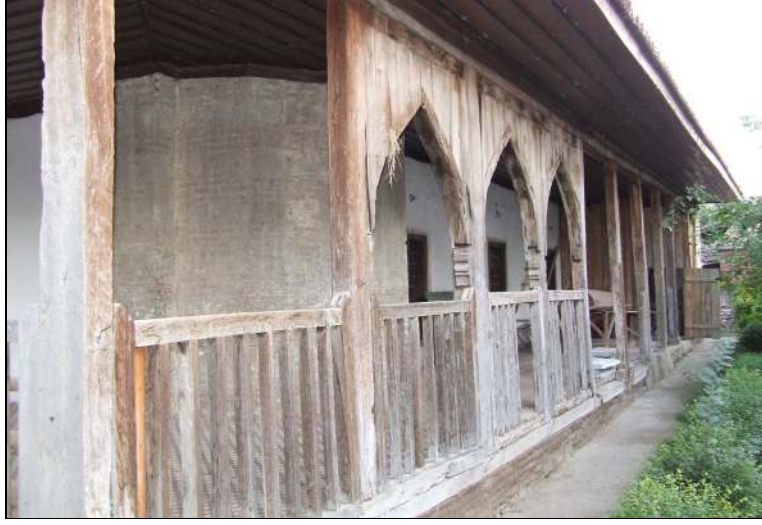
Resim 4.7. Batı Cephesi

Dıştan dışa 20,50 metre uzunluğunda olan batı cephesi en çok deformasyonun olduğu cephe'dir. Son cemaat mahalini saran on açıklıklı ahşap revağın sadece üç adet sivri kemeri günümüze kadar ulaşabilmiştir. Bu kısmı üzerine oturduğu platformun bir kısmı günümüz harcıyla sıvanmıştır. Sıvanmayan kısımlarda düzgün sıralı tuğla örgülerle oluşturulmuş almalı bir duvar örgüsü dikkati çekmektedir. Doğu cephesinde de olduğu gibi alt katta üç adet dikdörtgen formlu pencere, üst katta ise yine üç adet filgözü dışılık bulunmaktadır (Resim 4.7.)

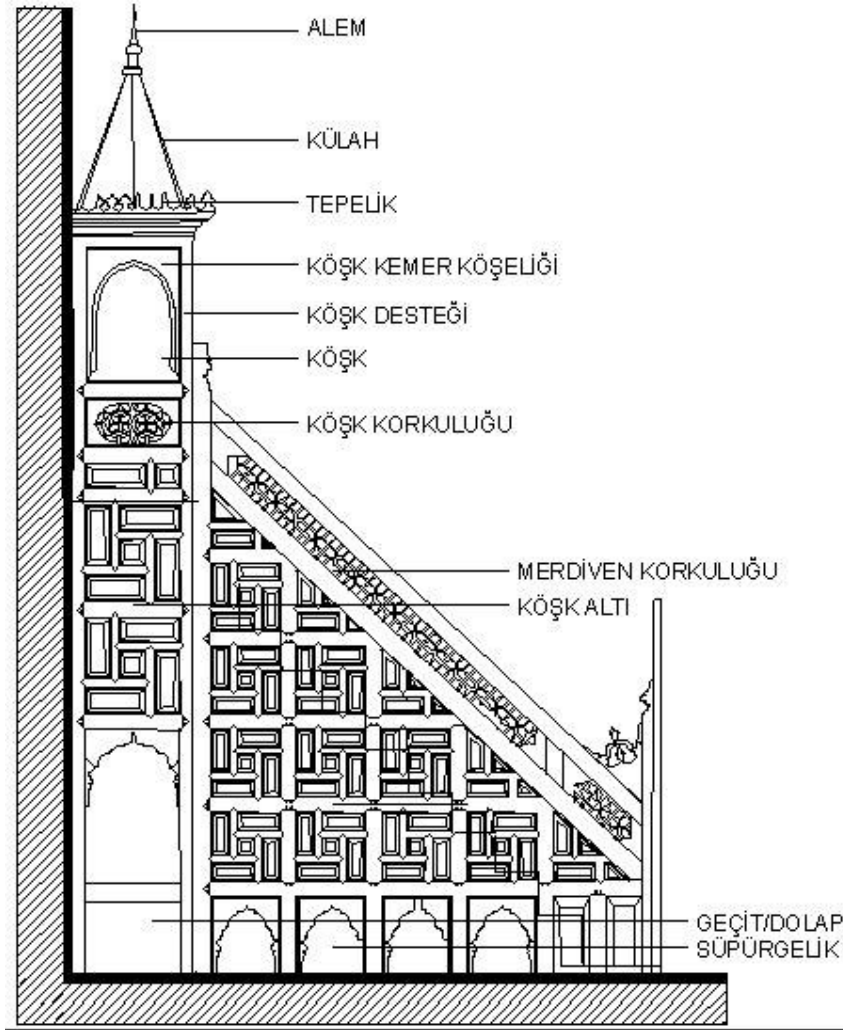
Resim 4.34 Minber Yan Görünüşü

Minber ahşabı birkaç kez kimyasal maddelerle kaplanmış, cilalanmış olmasına rağmen külâh kısmında ki palmet motiflerinden bazıları dışında düzgün durmaktadır.

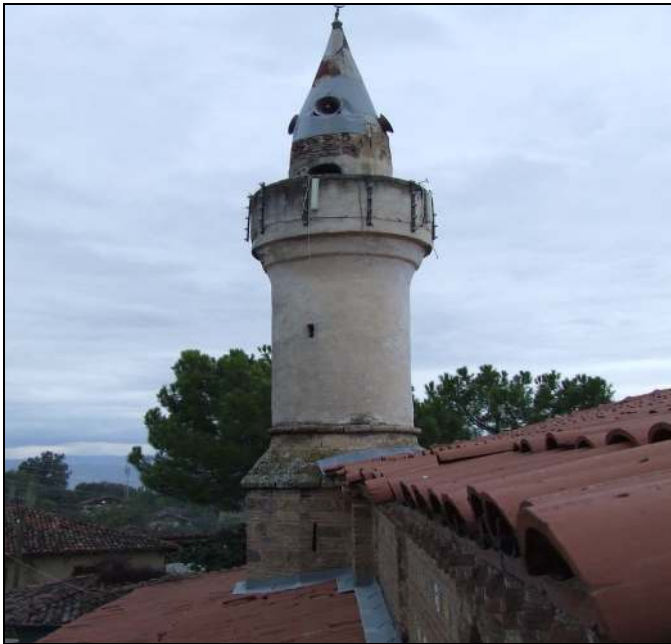
Resim 4.38. Minare

Halkın şifahi anlatımlarına göre dolu harman tuğlalarından inşa edilmiş olan bugünkü minare bir onarım ürünüdür ve gövdesi eski özgün halinden kısa kalmıştır. Şu anda üzeri kireç harcıyla sıvanarak beyaza boyanmıştır. Külâh kısmı niteliksiz saç elemanlarla kaplanarak oluşturulmuş olup üzerine bir alem oturtulmuştur. Minare ortasında ki merdiven basamaklarının çevrelediği bir ahşap direk bulunmaktadır.

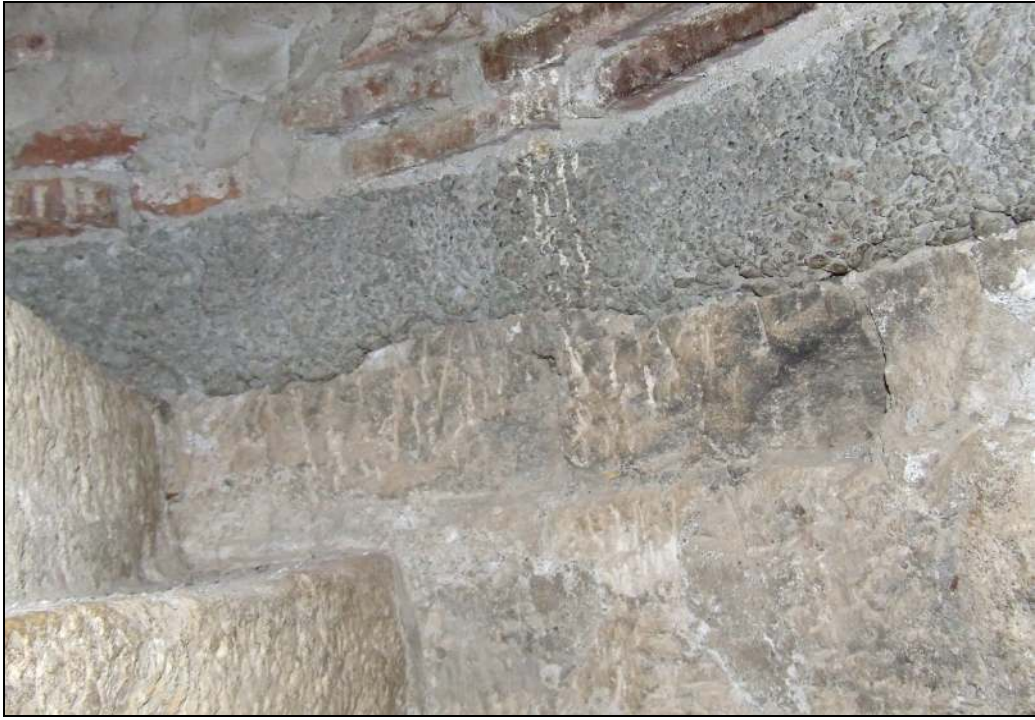
Resim 5.5. Minare İçi

Üzeri sıvanmış 2,7m yüksekliğinde ki bu kısım tuğla ancak üstü çimento harcıyla sıvanmıştır. Deprem sonrasında özgün tuğlaların kullanılması ile tekrar inşa edildiği ifade edilmektedir. Minare içinde belirli noktalarda betonarme hatıllar bulunur. Merdivenler kesme taşlardan yapılmış olup altında ise tuğla bulunur. Gövde yükselirken incelmegörülmez.

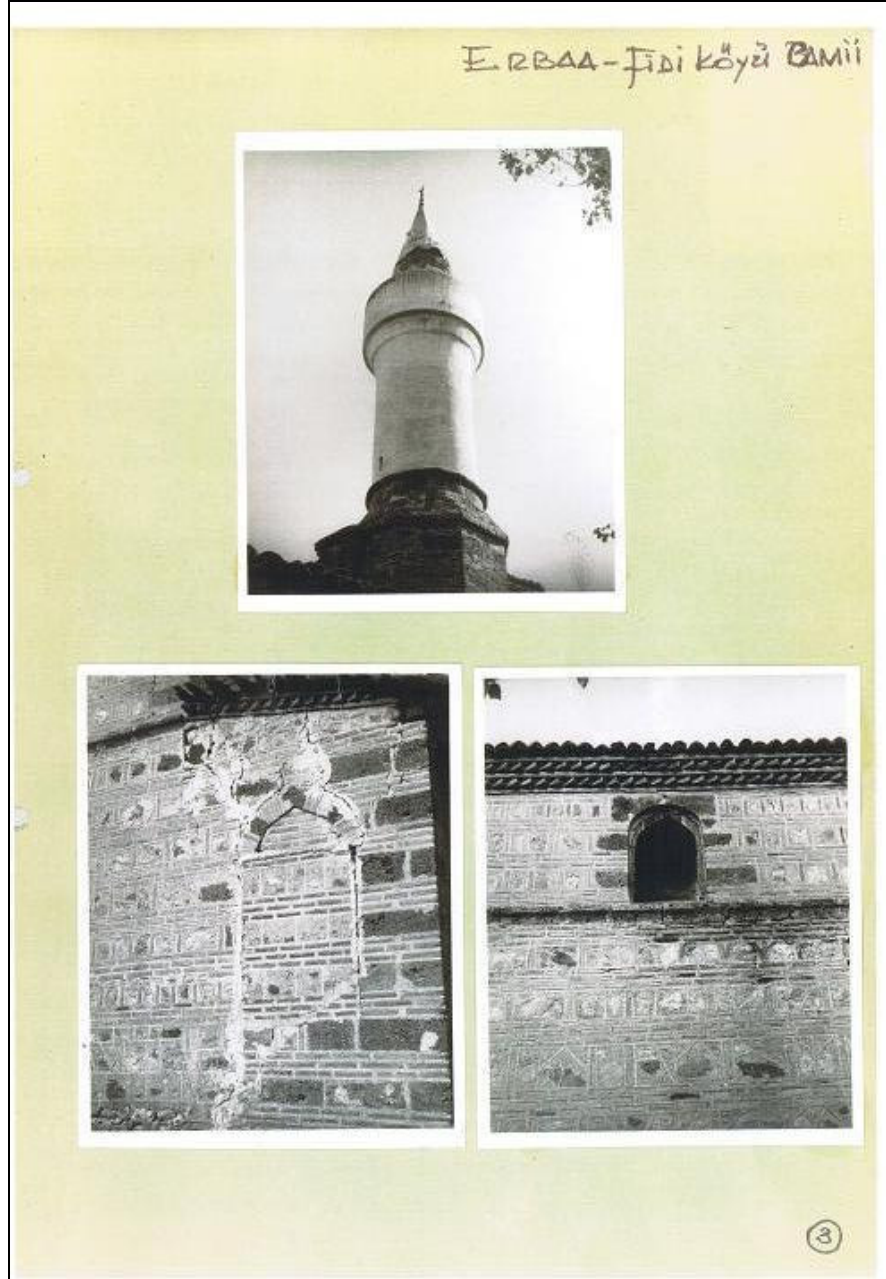
Resim 6.8. Kapatılmış Pencere İzi 1969 Yılı Fotoğrafları(Vakıflar Arşivinden)  
Üst dışlık pencerenin onarım öncesi görünüşü
