**TOPRAK FREZESİ HAREKET İLETİM ELEMANLARINDA HASAR  
ANALİZİ**

**YÜKSEK LİSANS**

**HAZİRAN 2019**

**Bu tez Akdeniz Üniversitesi BAP Birimi tarafından FYL-2018-3426 nolu proje ile  
desteklenmiştir.**

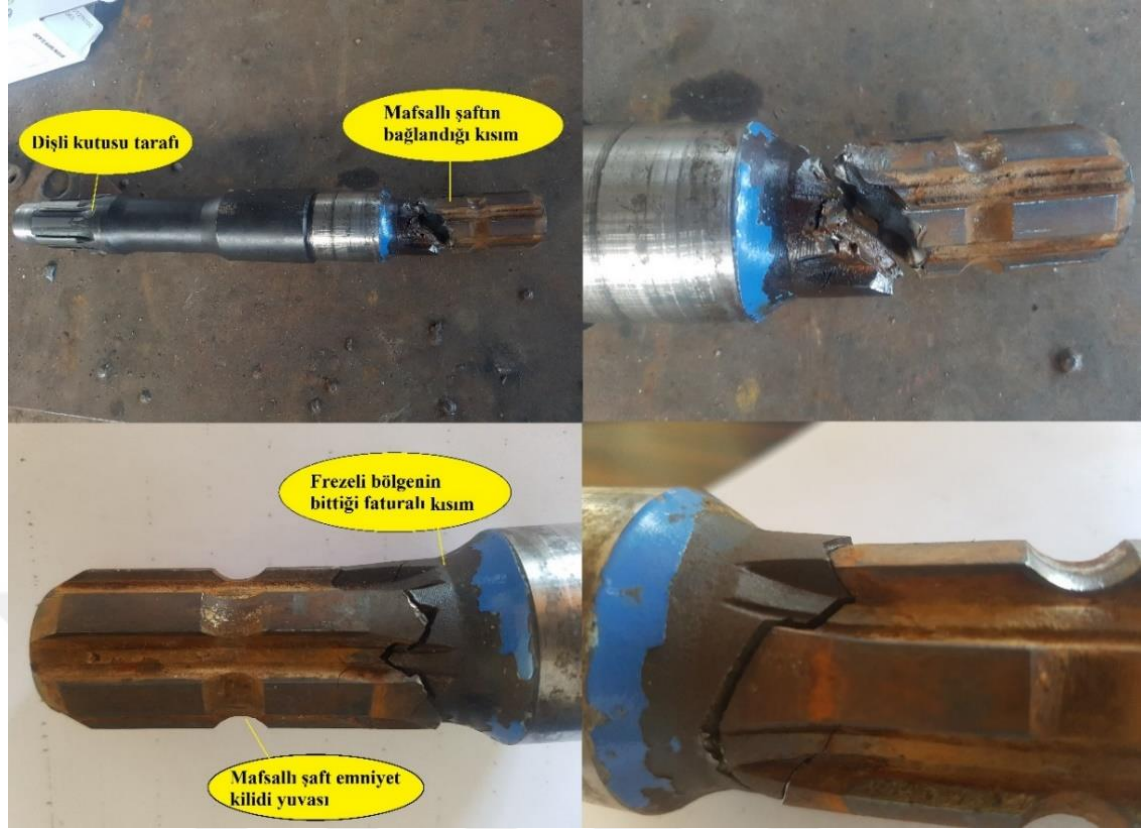
Hasarlı frezeli milin imalat sürecinin; ölçülere uygun parçanın testere ile kesilmesi, CNC torna makinesiyle talaş kaldırma, azdırma tezgahında freze açma, ısıtma işlemi, 0,6-0,8 mm yüzey sertleştirme,  $940-960 \text{ C}^\circ$  de, 6 saat süreli sementasyon işlemi ve temperleme ve son olarak silindirik taşlama ile gerçekleştiği bilgisi edinilmiştir.

Şekil 3.4. Hasarlı frezeli milin görünümü ve kopma bölgesi

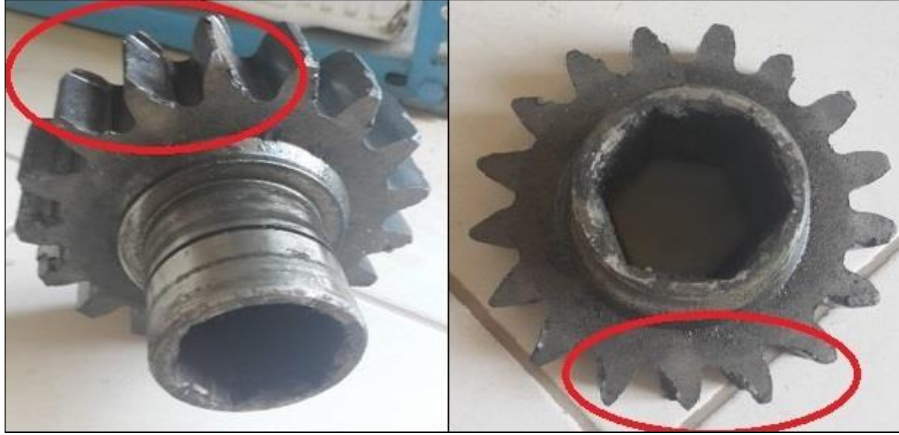
**Şekil 3.8.** Hasarlı Z17 dişlisinin görünümü

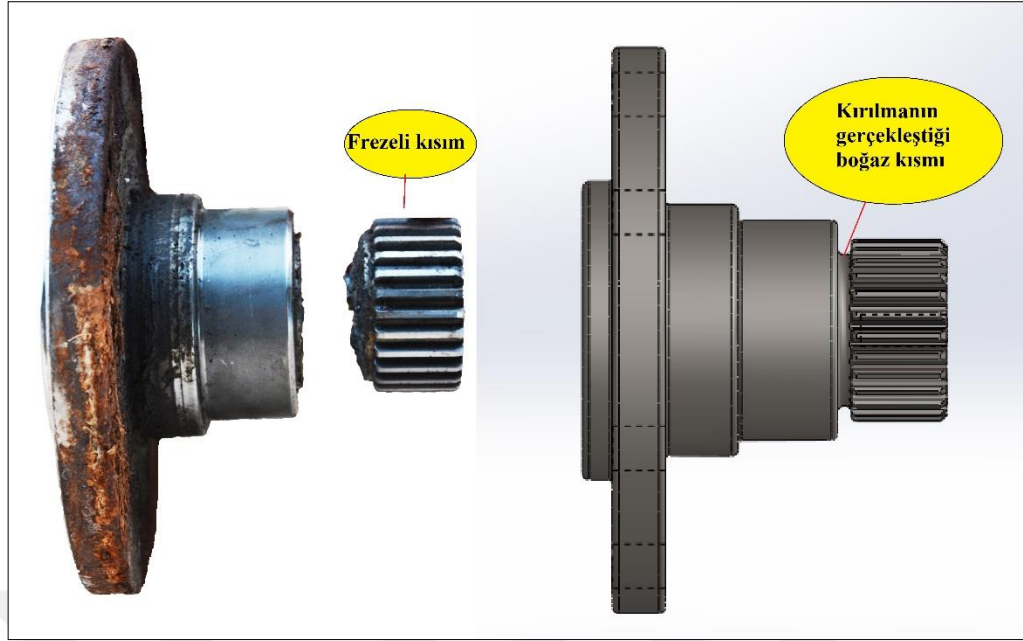
**Şekil 3.11.** Hasarlı frezeli aksın görünümü

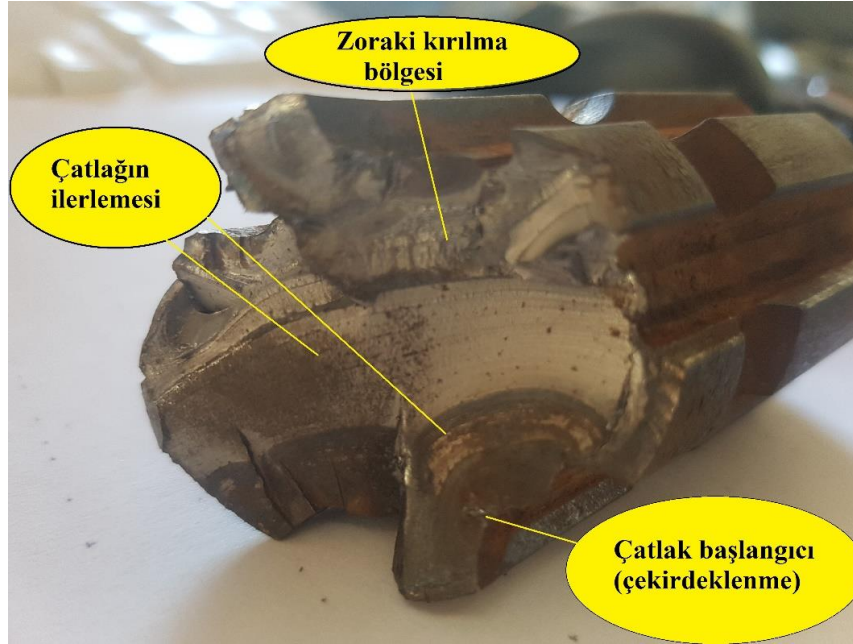
Şekil 4.1. Frezeli milin kırık yüzeyinde yorulma izleri görünümü

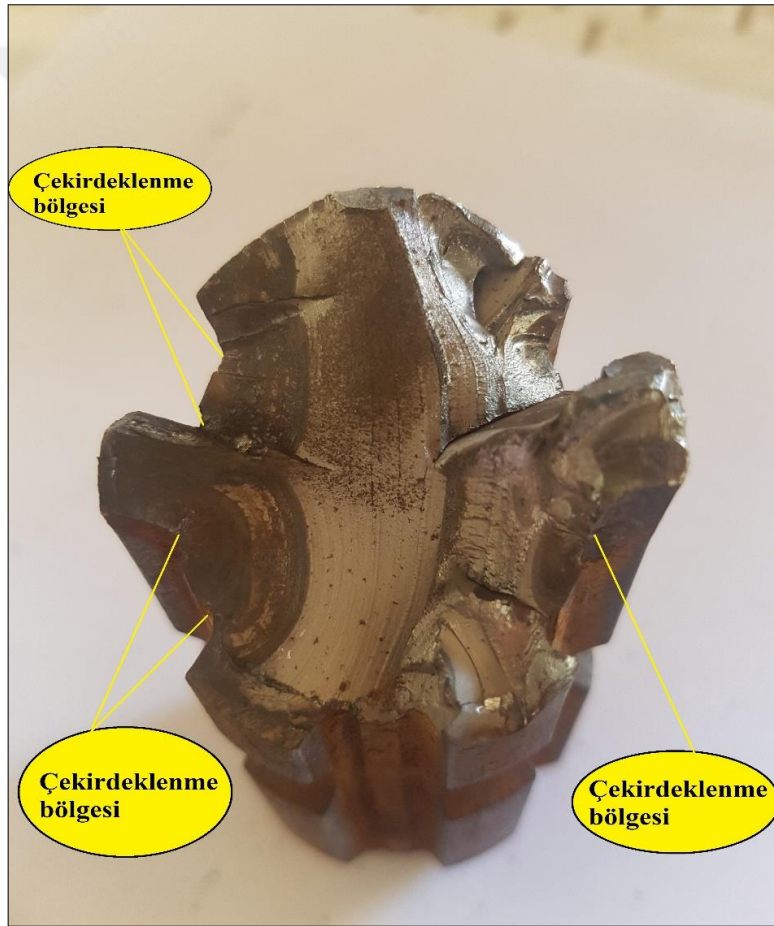
**Şekil 4.2.** Çekirdeklenme (çatlak başlangıç) bölgelerinin bulunduğu frezeli kısımlar

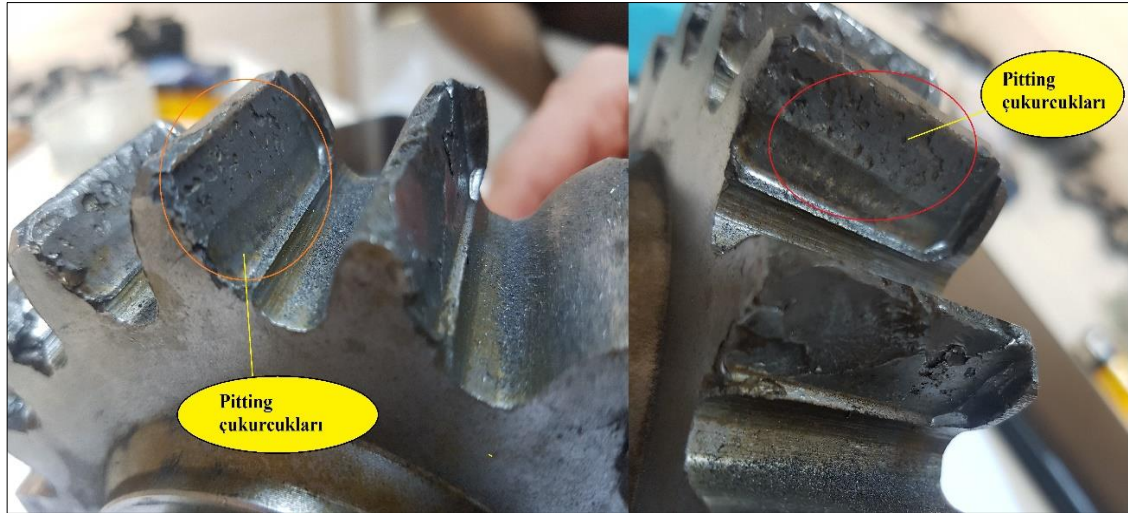
**Şekil 4.3.** Z17 dişlisi diş yüzeylerinde oluşan ilerleyen pitting hasarı

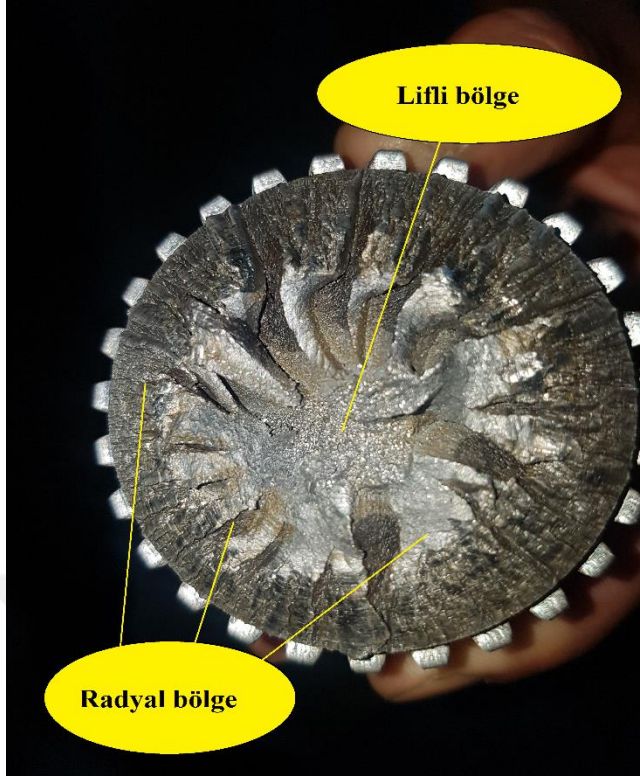
**Şekil 4.4.** Frezeli aks kırık bölgesinde lifli ve radyal bölge görünümü

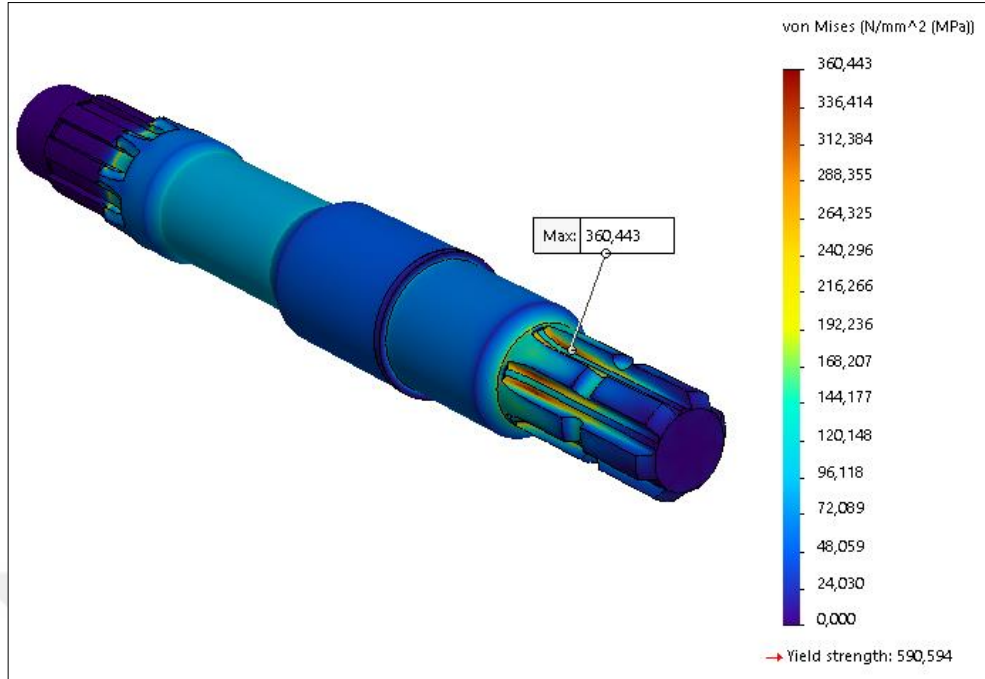
Şekil 4.5. Hasarlı parçanın yükleme sonucundaki eş değer gerilmesi

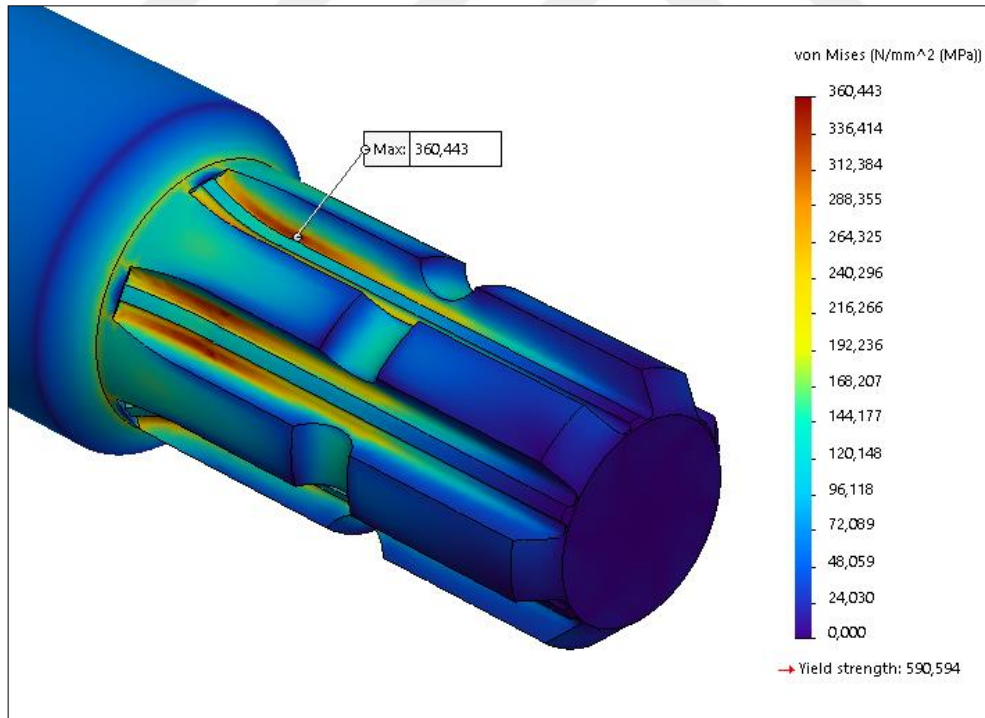
Şekil 4.6. Frezeli milde oluşan maksimum gerilmenin yeri

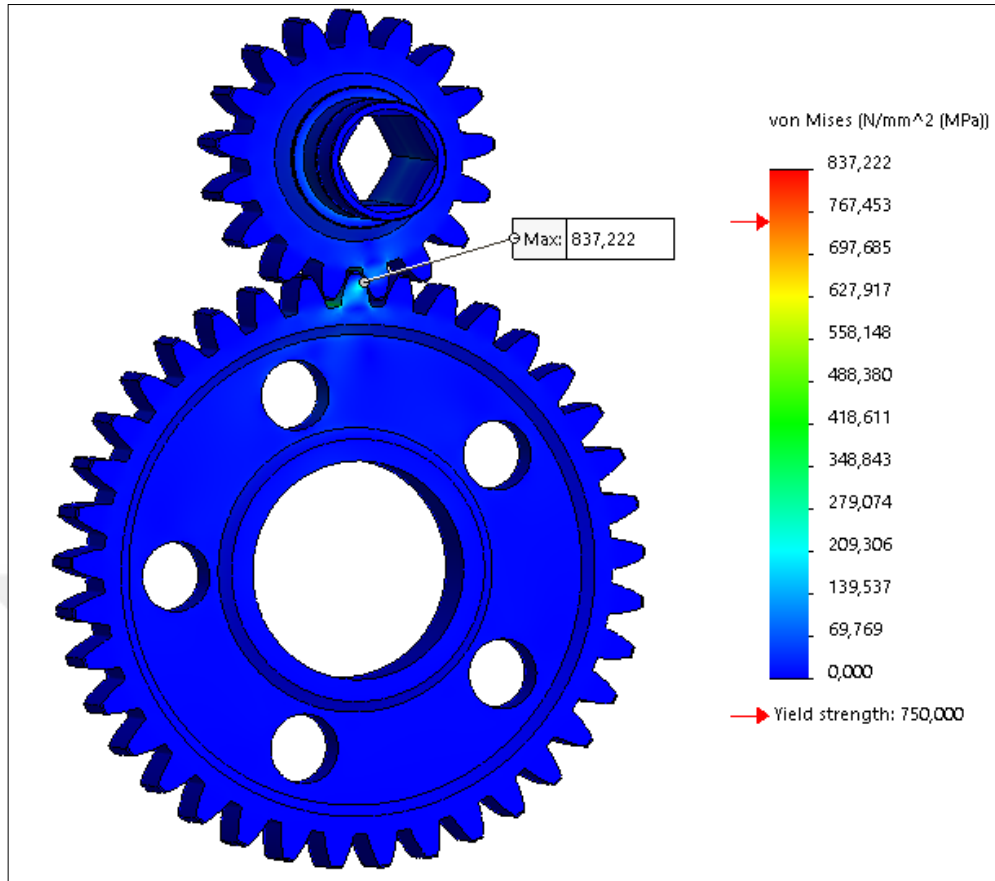
Şekil 4.8. Z17 dişlisinde oluşan maksimum gerilme ve yeri

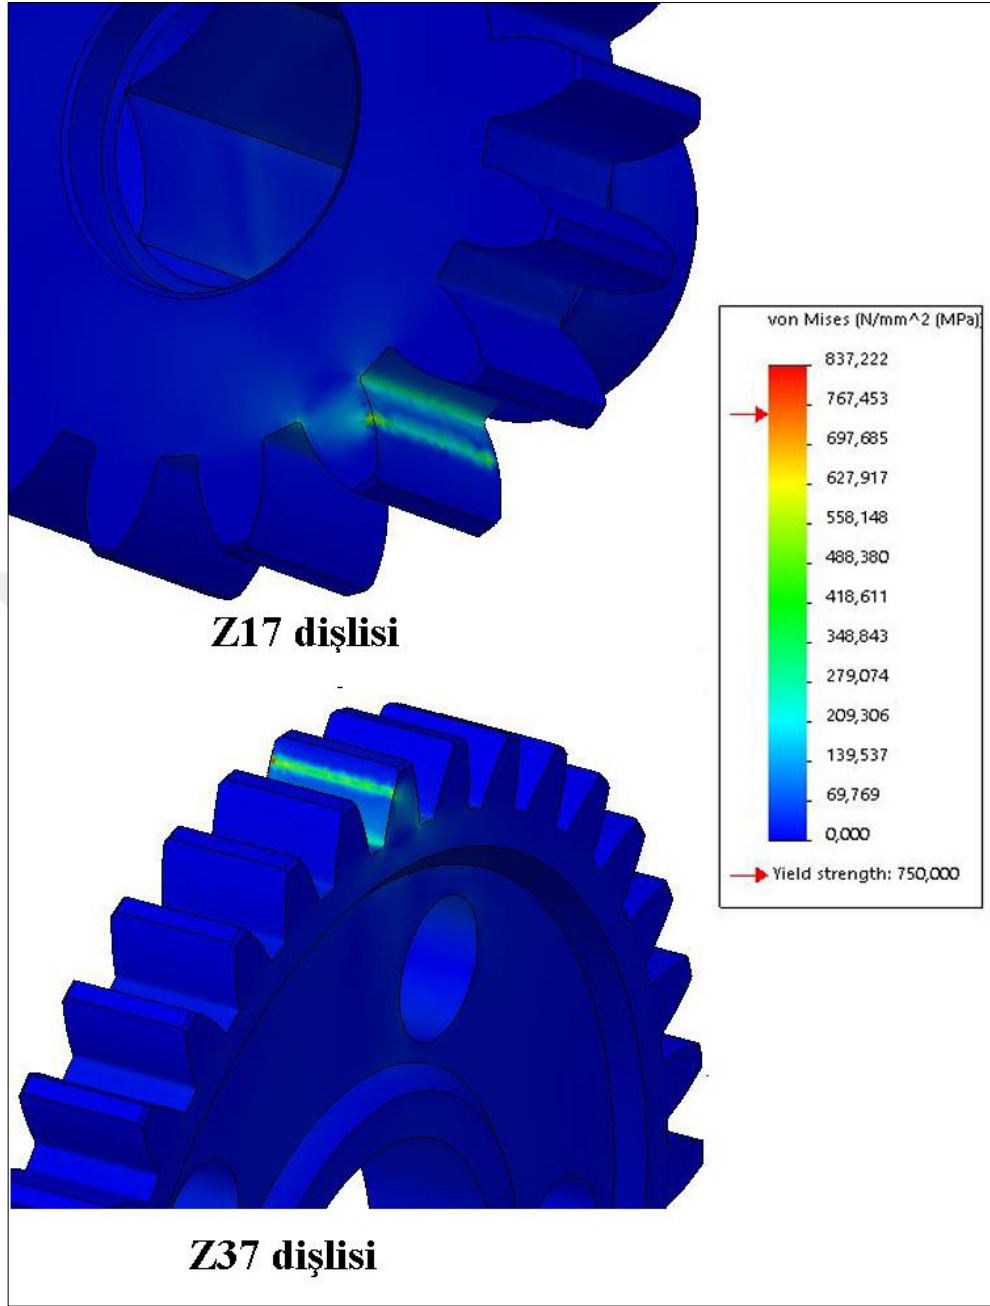
**Şekil 4.9.** Z17 dişlisinde oluşan maksimum gerilme miktarı ve oluştuğu bölgeler

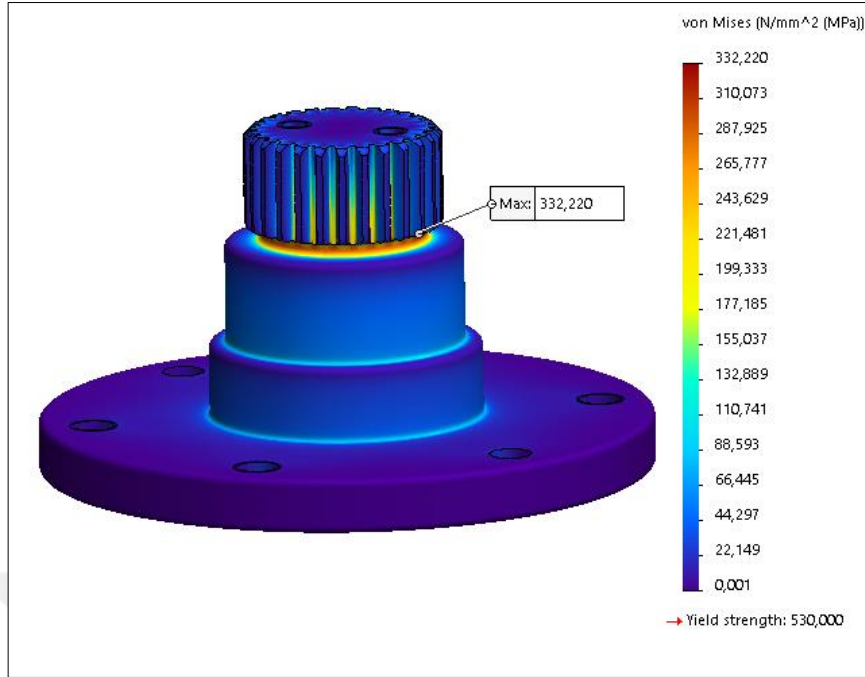
Şekil 4.11. Hasarlı frezeli aksta meydana gelen maksimum gerilme

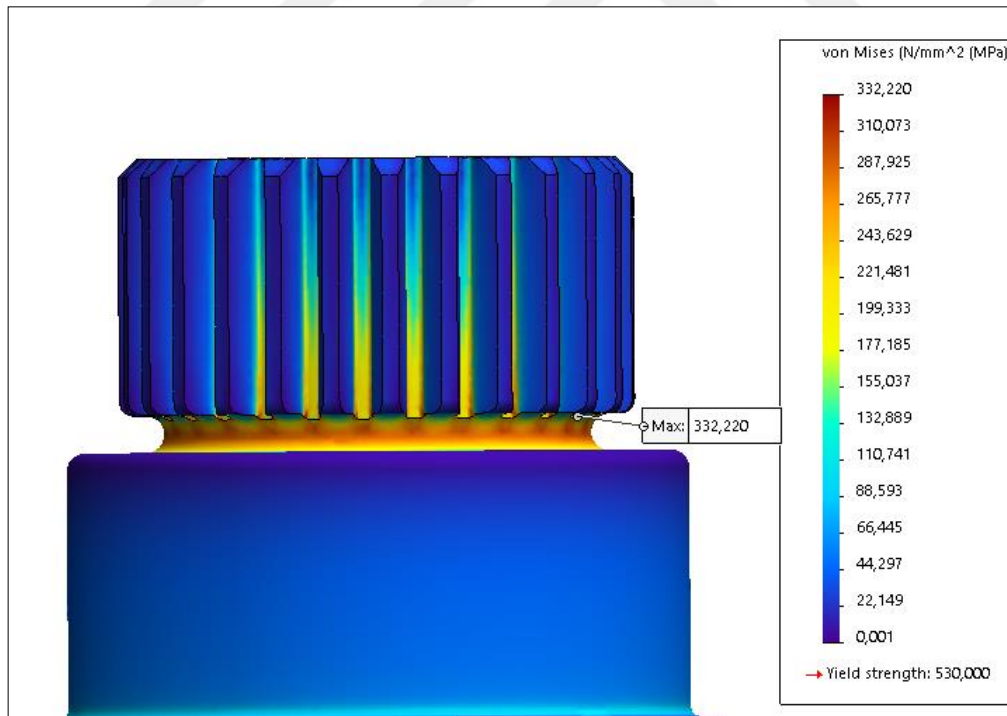
Şekil 4.12. Frezeli aksta meydana gelen maksimum gerilme bölgesi
